INFORME DE EVALUACIÓN

LM-PI-UGERVN-006-2021

ANALISIS DE SITIOS CON VULNERABILIDAD A DESLIZAMIENTO RUTA NACIONAL N°2 TRAMO SAN ISIDRO DEL GUARCO – SAN ISIDRO DEL GENERAL

Mayo, 2021

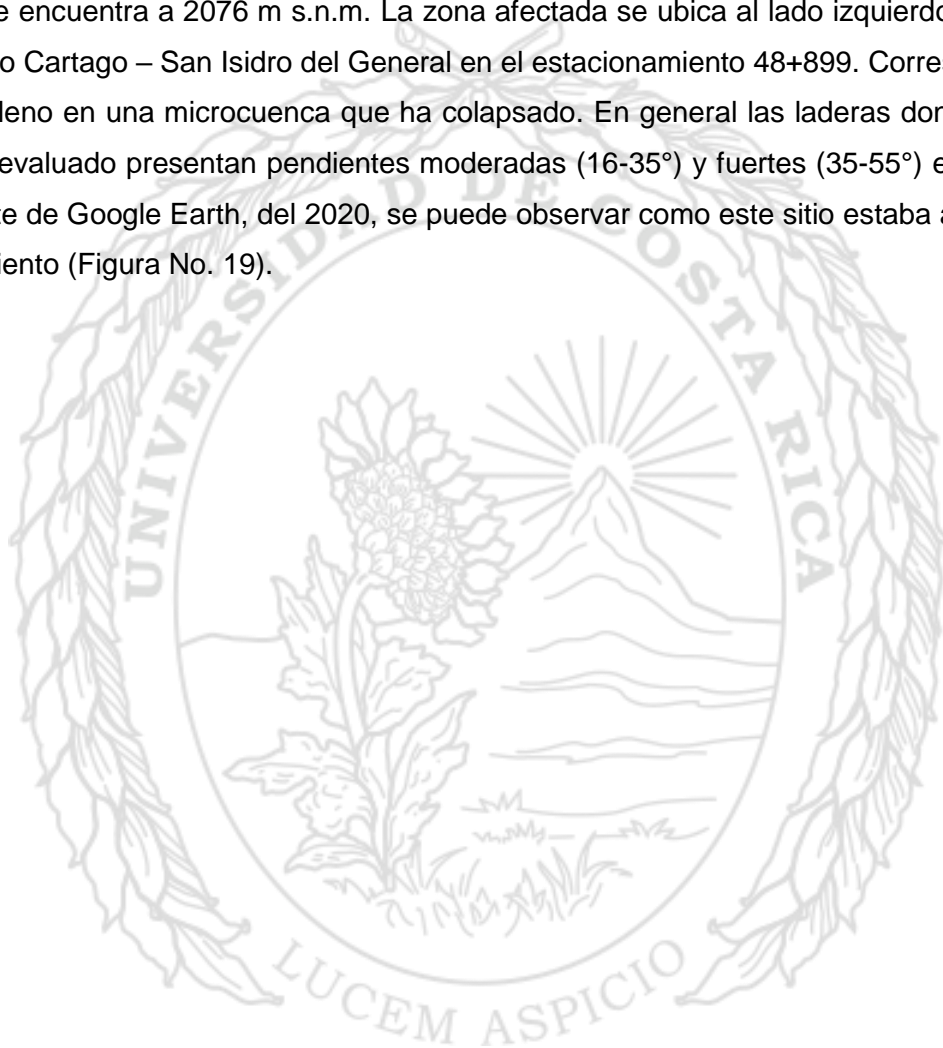
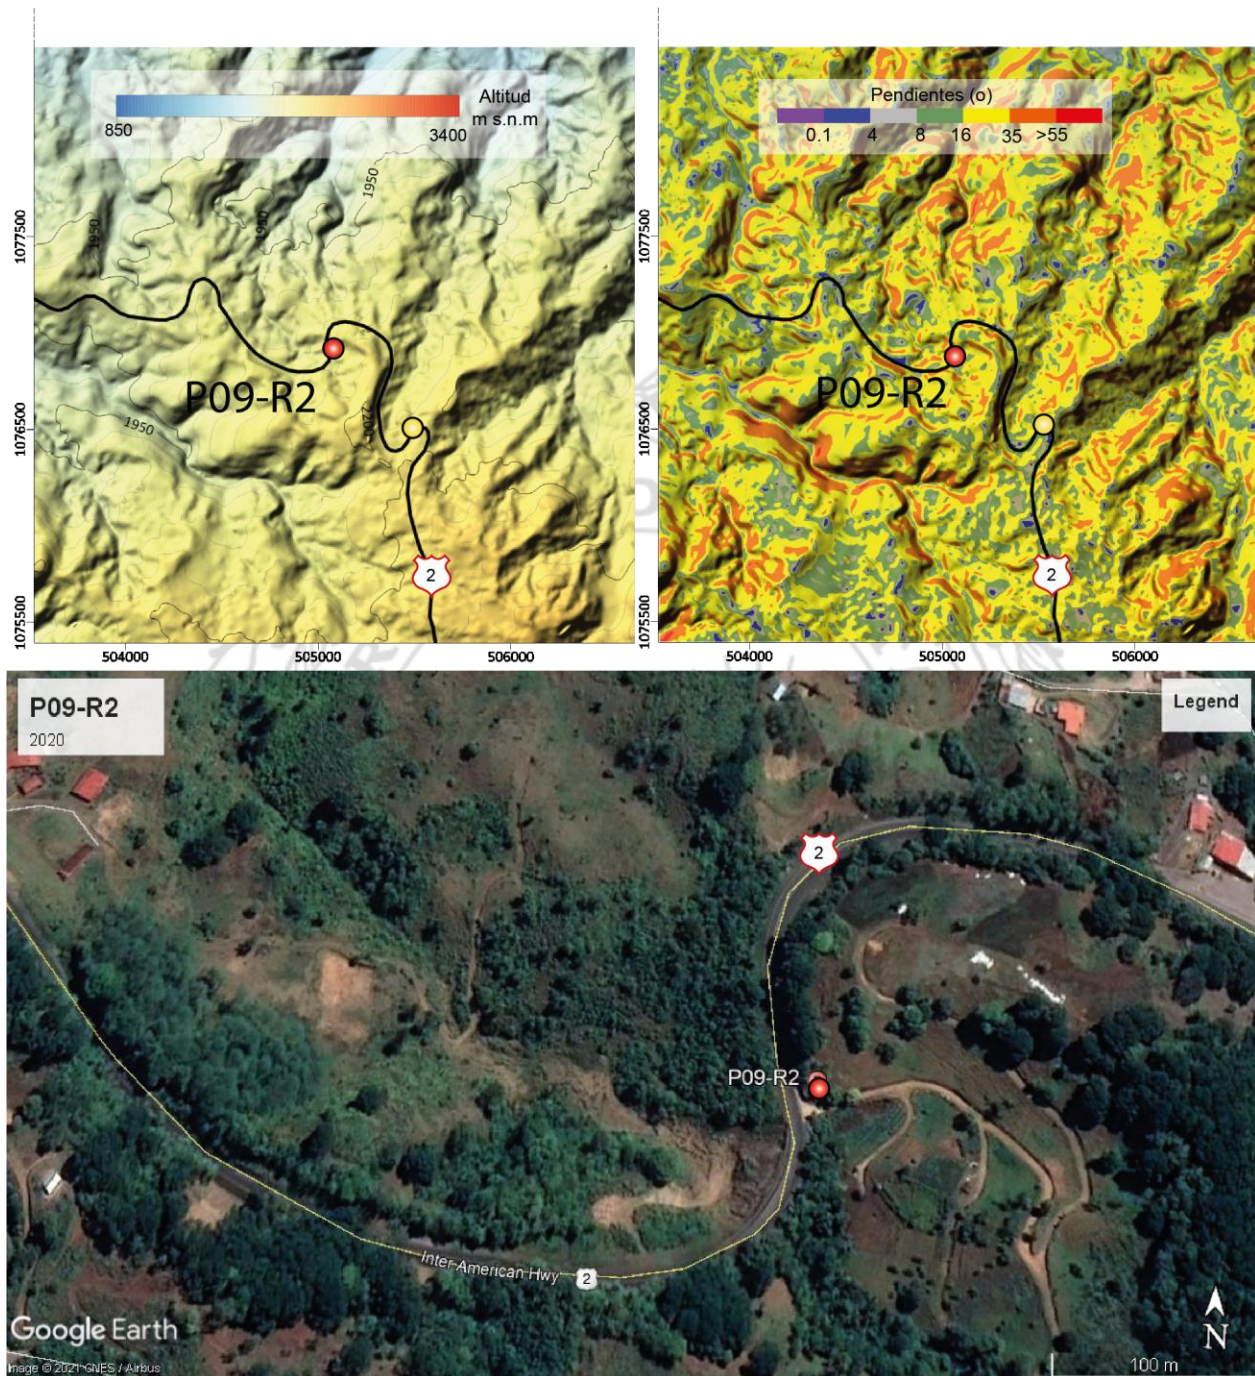
Este sitio se encuentra a 2076 m s.n.m. La zona afectada se ubica al lado izquierdo de la RN-2 en el sentido Cartago – San Isidro del General en el estacionamiento 48+899. Corresponde a un talud de relleno en una microcuenca que ha colapsado. En general las laderas donde se ubica este punto evaluado presentan pendientes moderadas (16-35°) y fuertes (35-55°) en la imagen más reciente de Google Earth, del 2020, se puede observar como este sitio estaba afectado por el deslizamiento (Figura No. 19).

Figura No. 19. Modelo de elevación digital con información topográfica y de las pendientes asociadas el P9-R2, así como una imagen satelital de Google Earth del año 2020, donde se puede observar la zona que ha sido afectada por este deslizamiento.

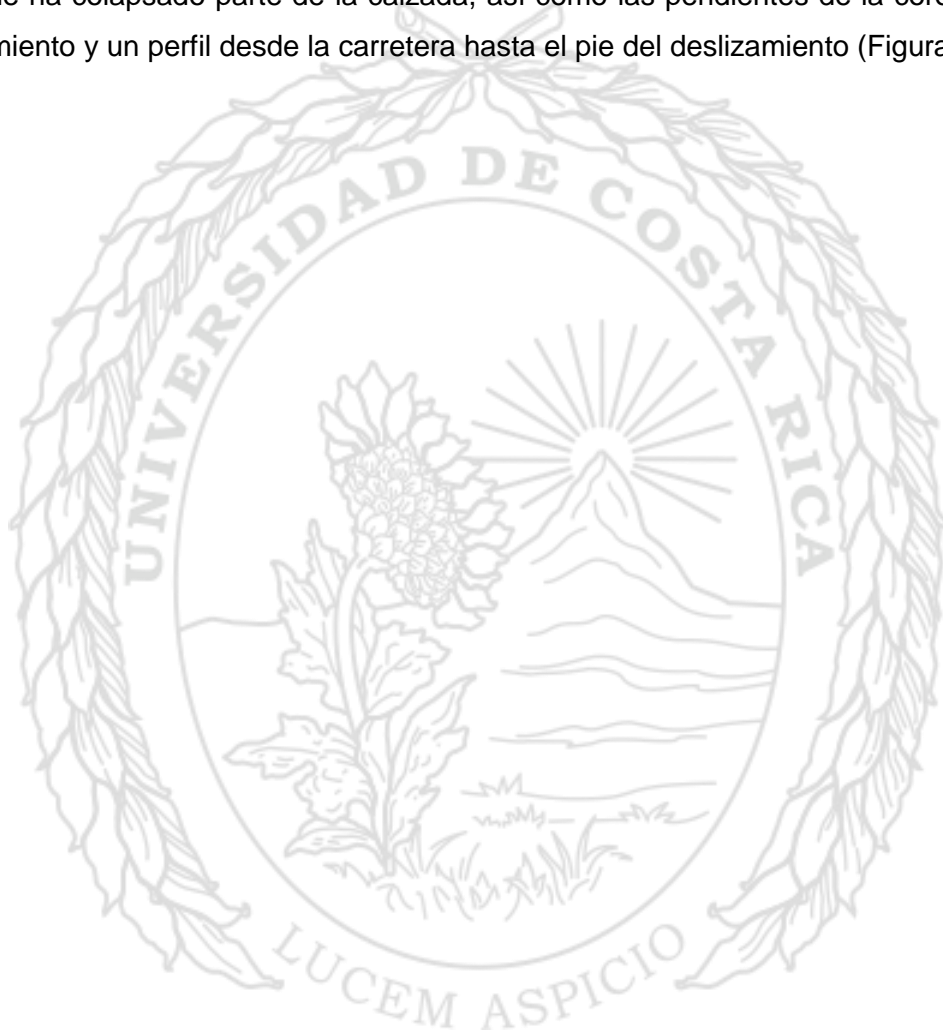
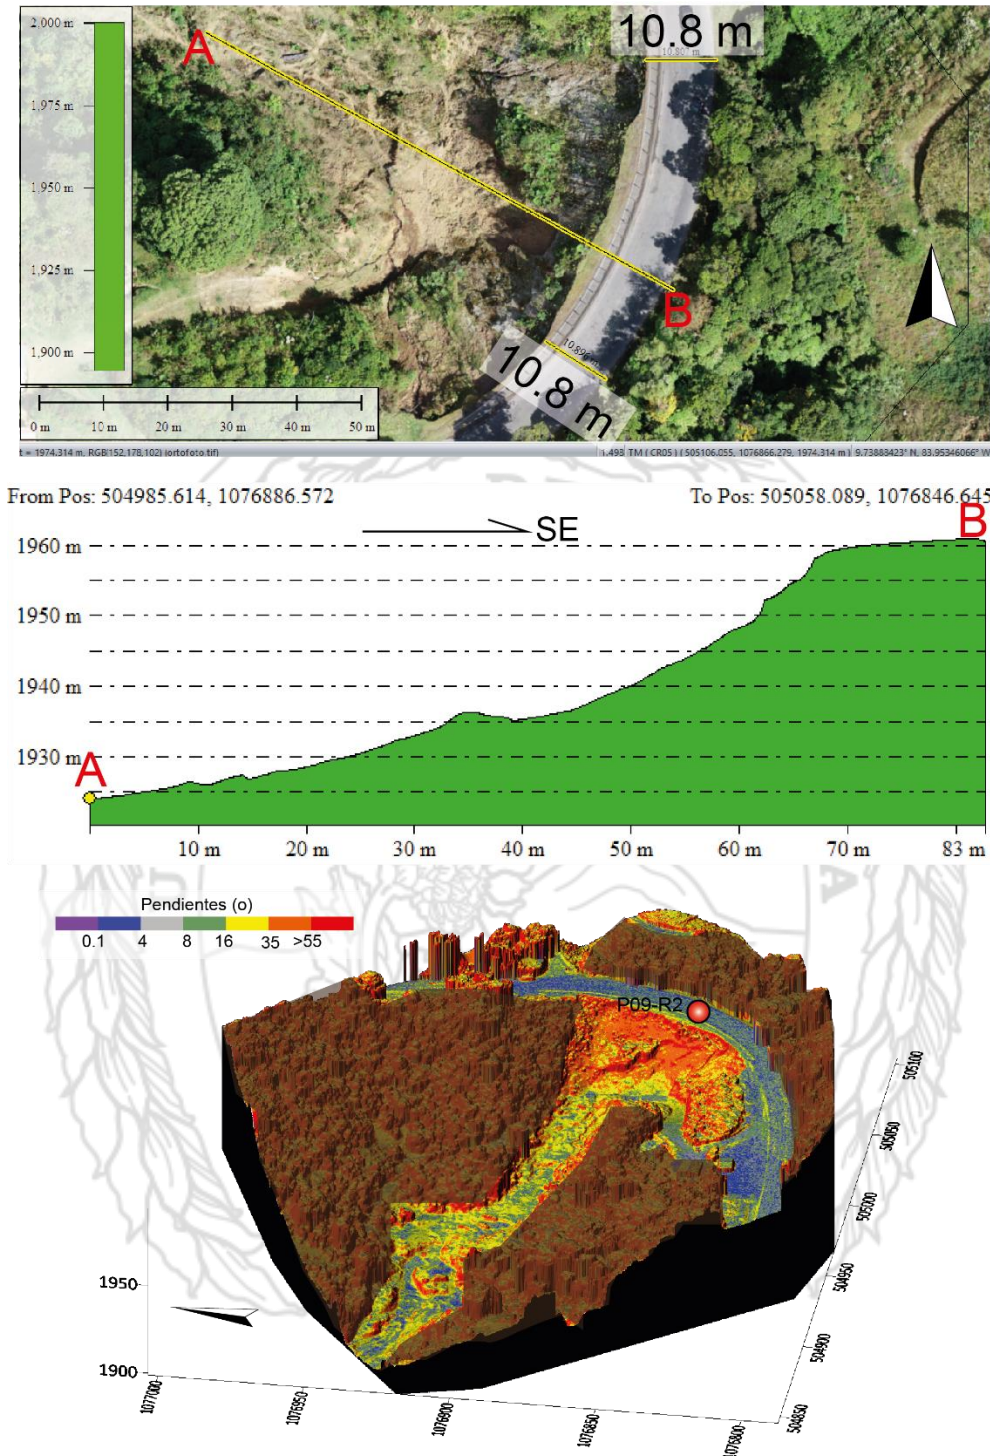
En este sitio mediante el uso de un VANT se pudo generar un modelo de elevación digital y una Ortofotografía del sitio específico. Con estos datos, se pudo determinar el ancho de la vía en las zonas donde ha colapsado parte de la calzada, así como las pendientes de la corona principal del deslizamiento y un perfil desde la carretera hasta el pie del deslizamiento (Figura No. 20).

Figura No. 20 Información generada sobre el punto P09-R2, se presenta una ortofografía con dimensiones de la calzada en relación al deslizamiento un perfil topográfico y un modelo de elevación digital con las pendientes de la zona afectada por el deslizamiento.

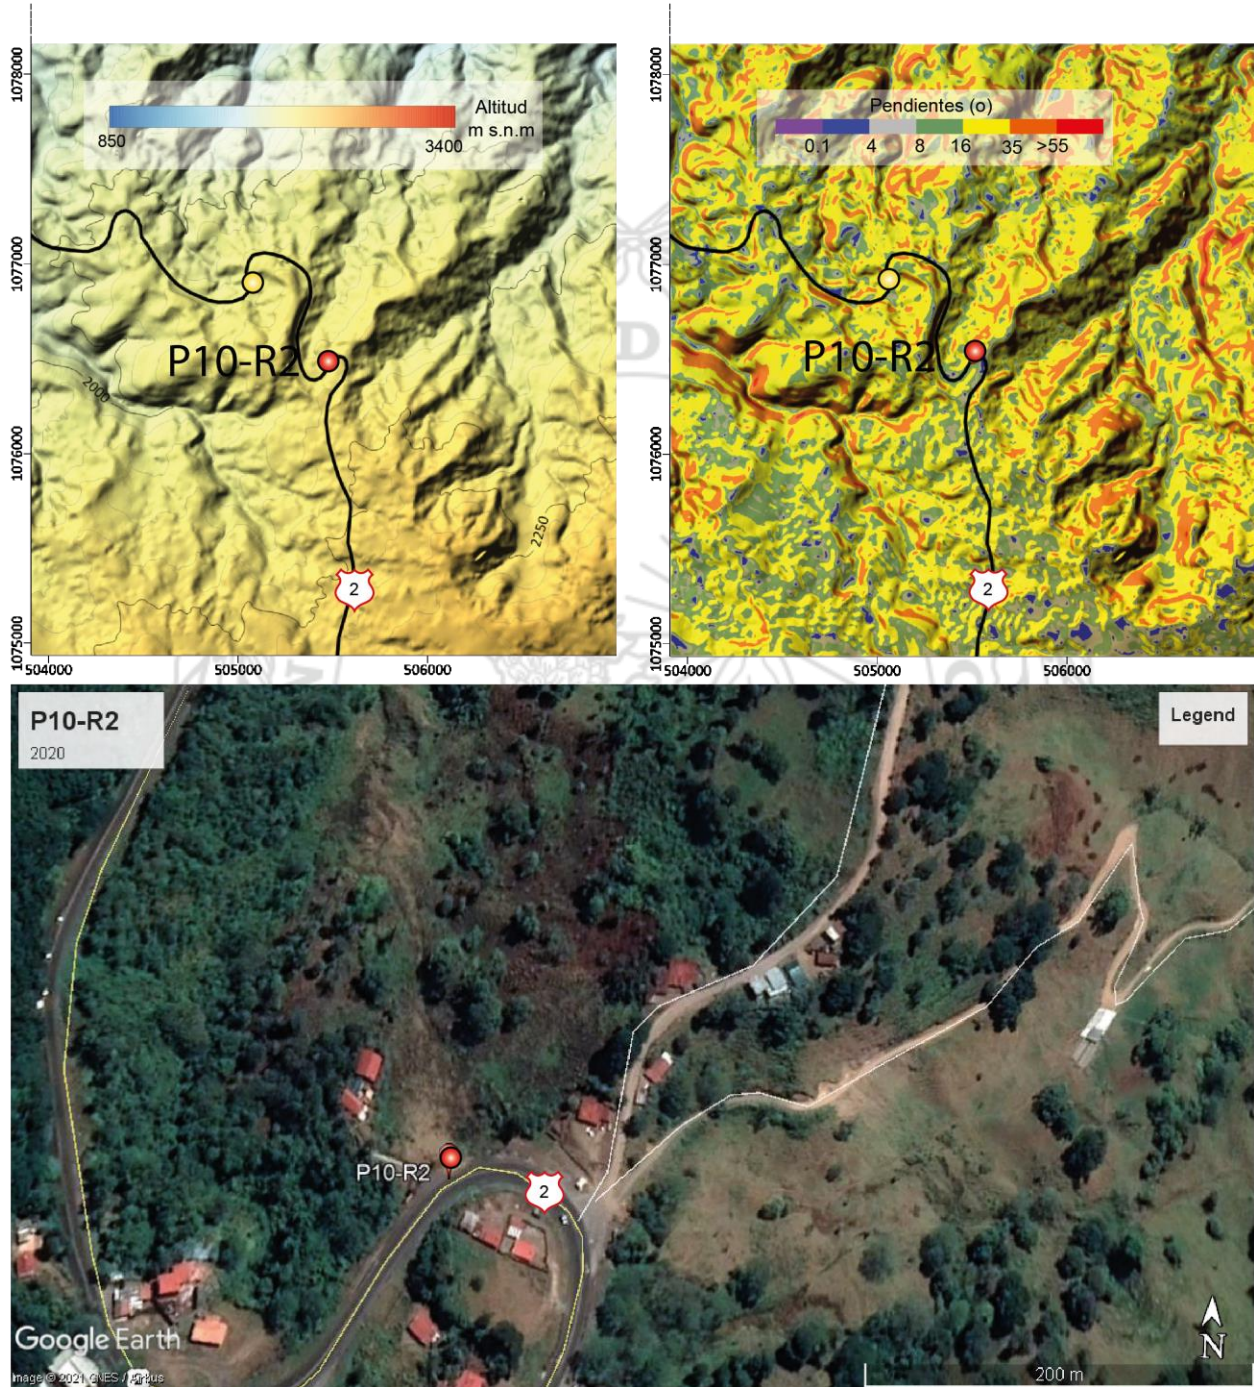
Google Earth del 2020, se puede observar como este sitio estaba afectado por el deslizamiento (Figura No. 21).

Figura No. 21. Modelo de elevación digital con información topográfica y de las pendientes asociadas el P10-R2, así como una imagen satelital de Google Earth del año 2020, donde se puede observar la zona que ha sido afectada por este deslizamiento.

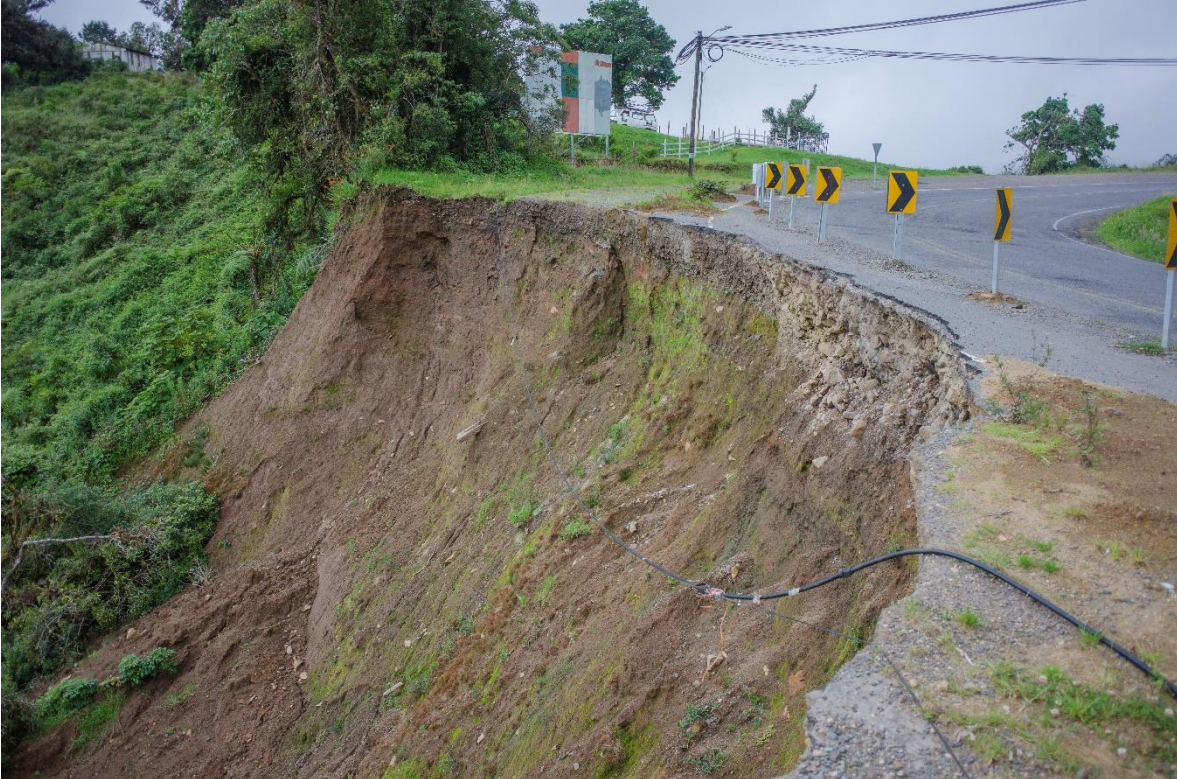
Fotografía 19 del sitio afectado por el deslizamiento en el talud de relleno, esta imagen fue capturada el julio del 2018.

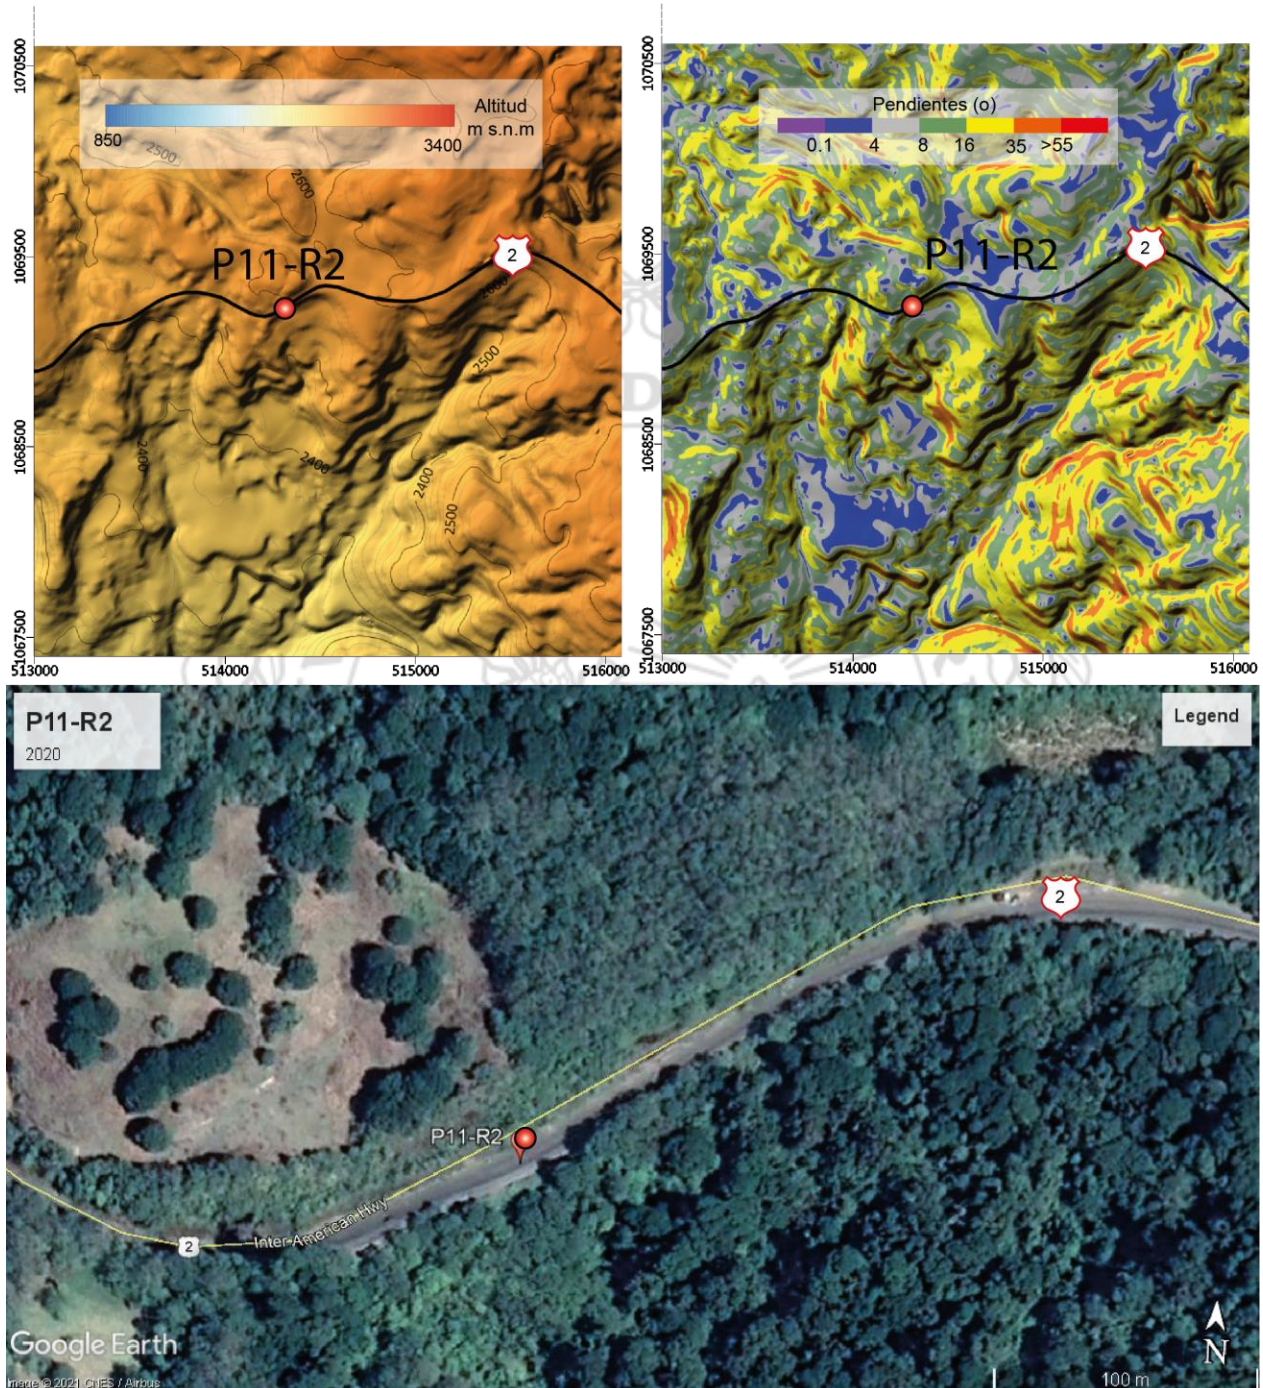
Este sitio se encuentra a 2559 m s.n.m. La zona afectada se ubica al lado derecho de la RN-2 en el sentido Cartago – San Isidro del General en el estacionamiento 66 + 175. Corresponde con un talud de relleno. Las laderas donde se ubica este punto evaluado presentan pendientes moderadas (16-35°) en la imagen más reciente de Google Earth del 2020, se puede observar como este sitio estaba afectado por el deslizamiento (Figura No. 22).

Figura No. 22. Modelo de elevación digital con información topográfica y de las pendientes asociadas el P11-R2, así como una imagen satelital de Google Earth del año 2020, donde se puede observar la zona que ha sido reparada con la construcción de un muro de gaviones.

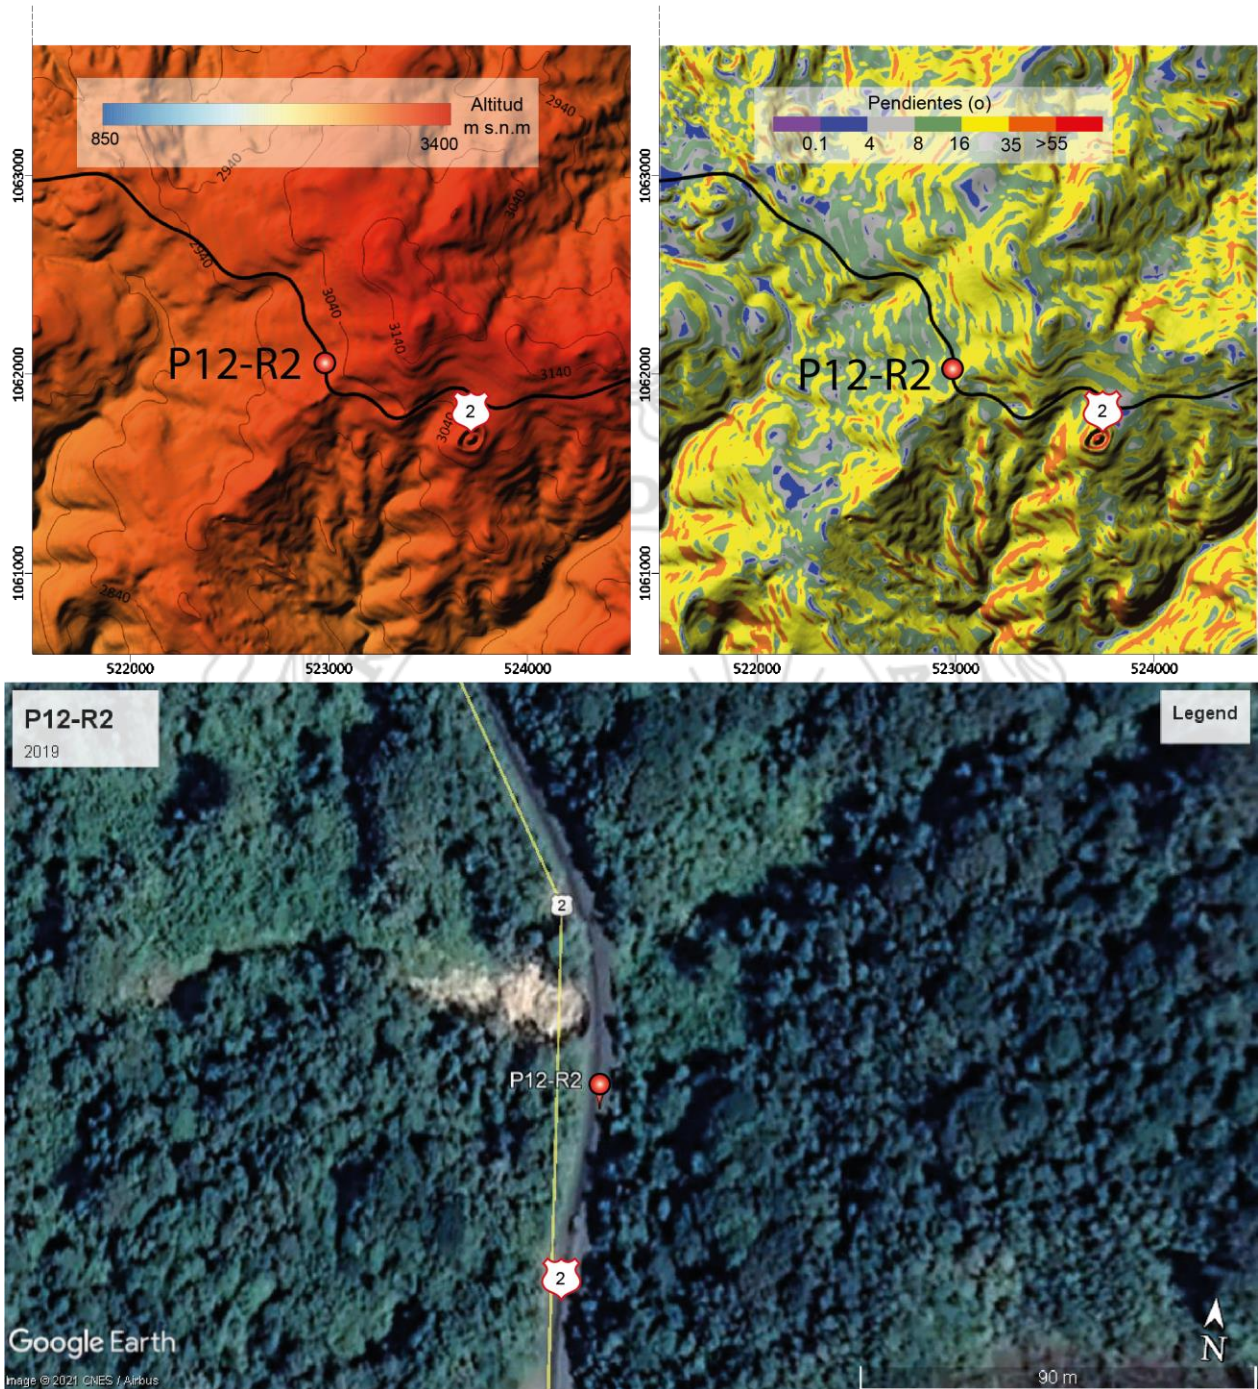
Este sitio se encuentra a 2971 m s.n.m. La zona afectada se ubica al lado derecho de la RN-2 en el sentido Cartago – San Isidro del General en el estacionamiento 80+791. Corresponde con un talud de relleno. Las laderas donde se ubica este punto evaluado presentan pendientes moderadas (16-35°), en la imagen más reciente de Google Earth del 2020, se puede observar como este sitio estaba afectado por el deslizamiento (Figura No. 23).

Figura No. 23. Modelo de elevación digital con información topográfica y de las pendientes asociadas el P12-R2, así como una imagen satelital de Google Earth del año 2020, donde se puede observar la zona que ha sido afectada por el deslizamiento.

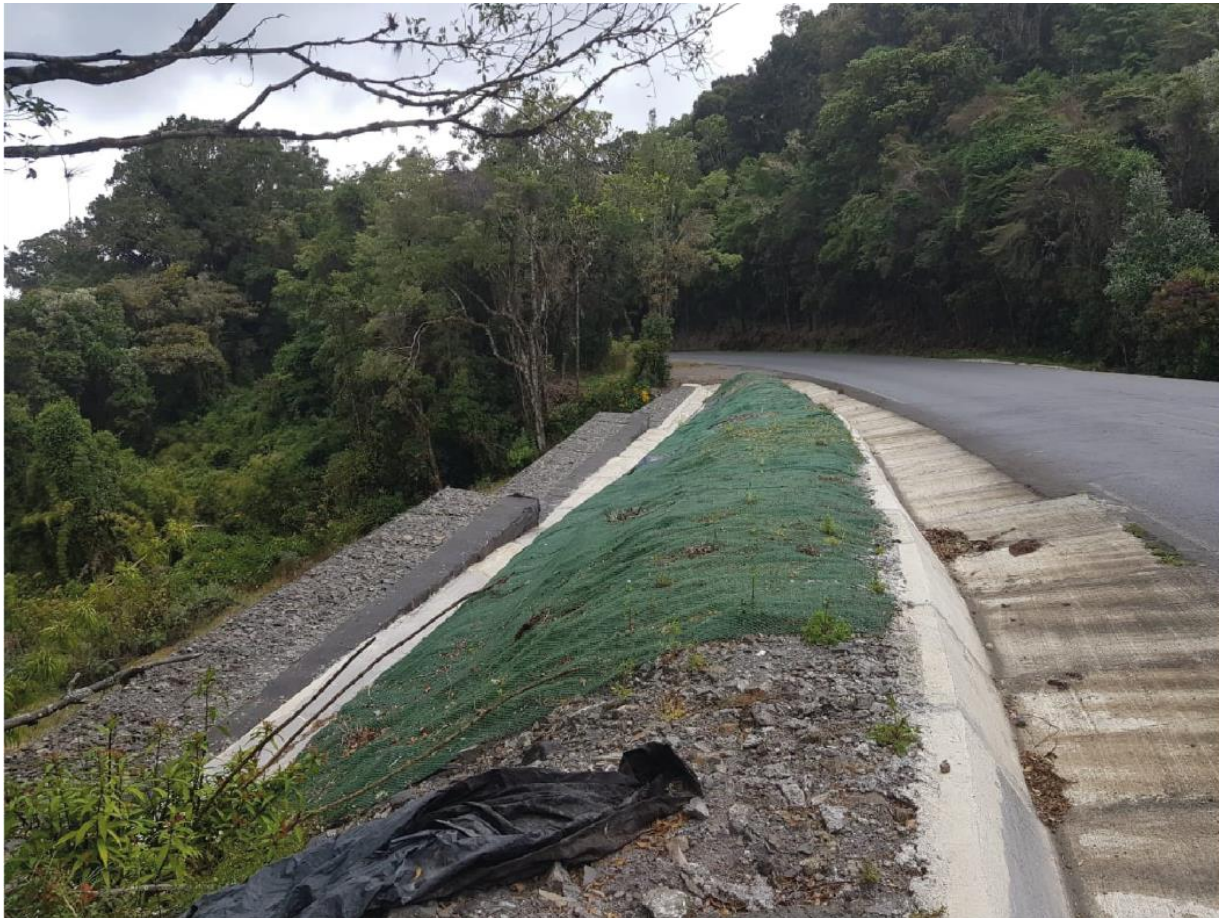
Este sitio ha sido intervenido entre el año 2020 y 2021, durante la evaluación se observó el muro de gaviones con el que se estabilizó el sitio y un manto para la protección contra la erosión como se muestra en la siguiente fotografía.

Fotografía 22 Muro de gaviones y manto para la protección contra erosión colocados en el sitio P12-R2.

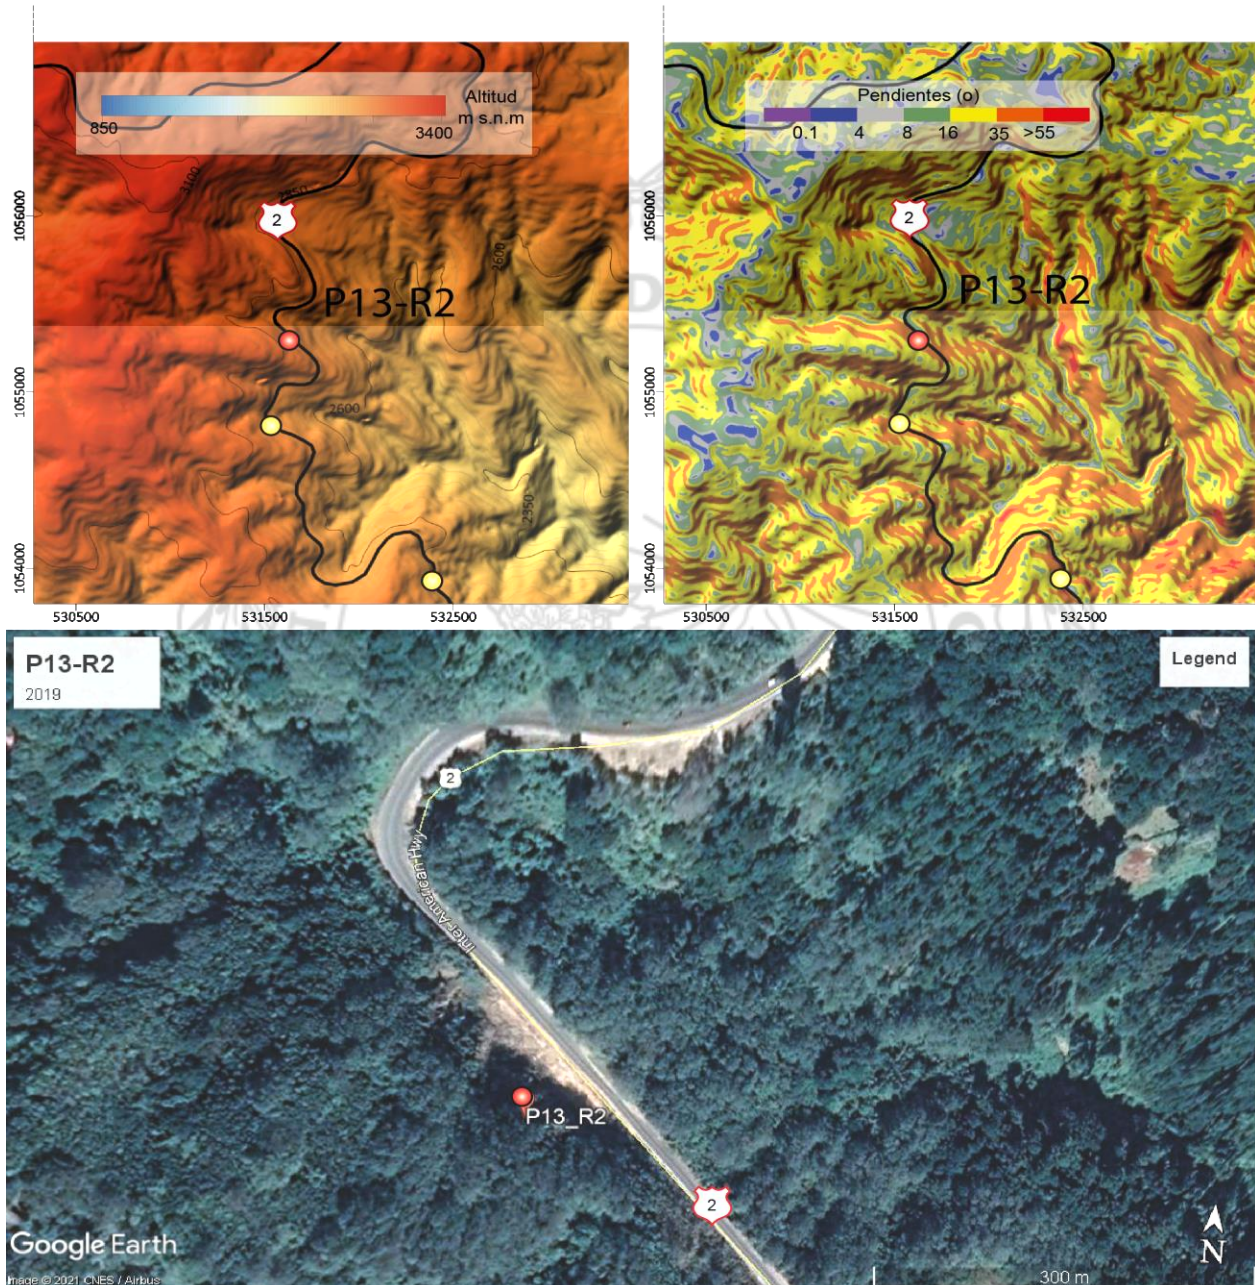
Figura No. 24. Modelo de elevación digital con información topográfica y de las pendientes asociadas el P13-R2, así como una imagen satelital de Google Earth del año 2020, donde se puede observar la zona que ha sido afectada por el deslizamiento.

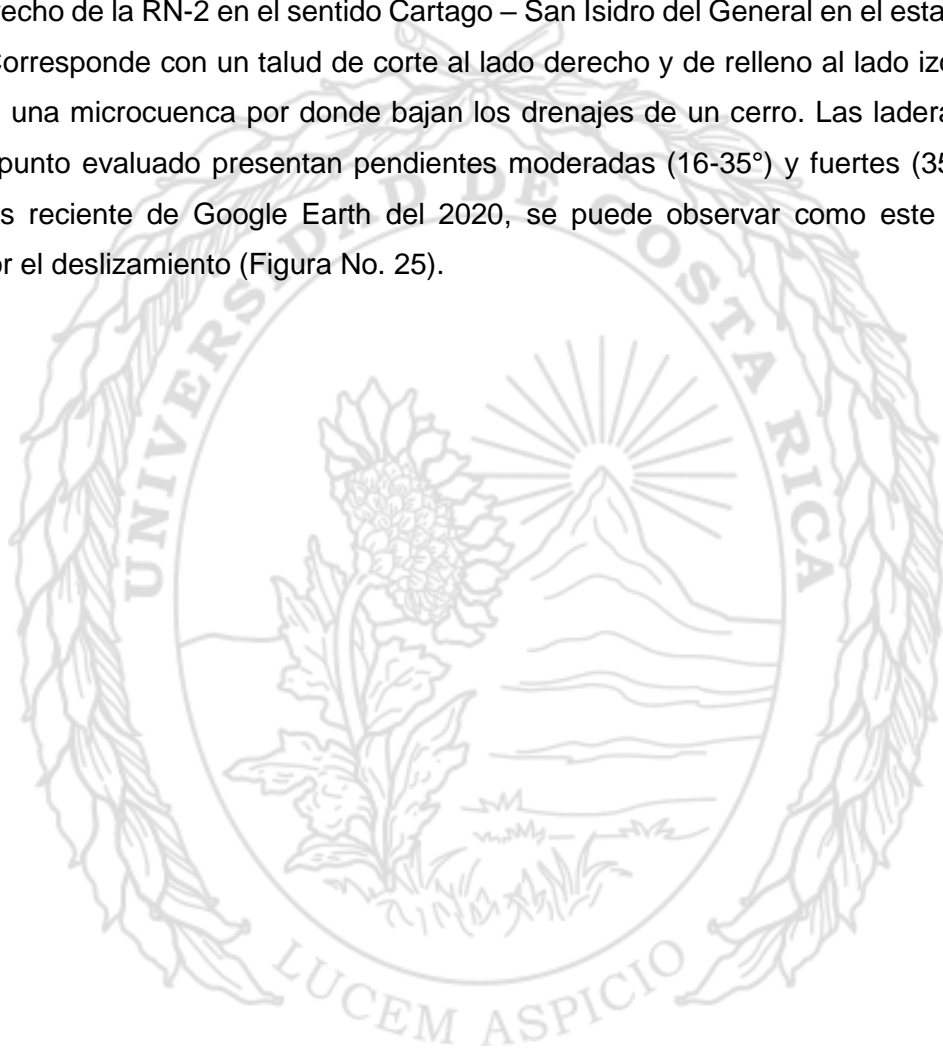
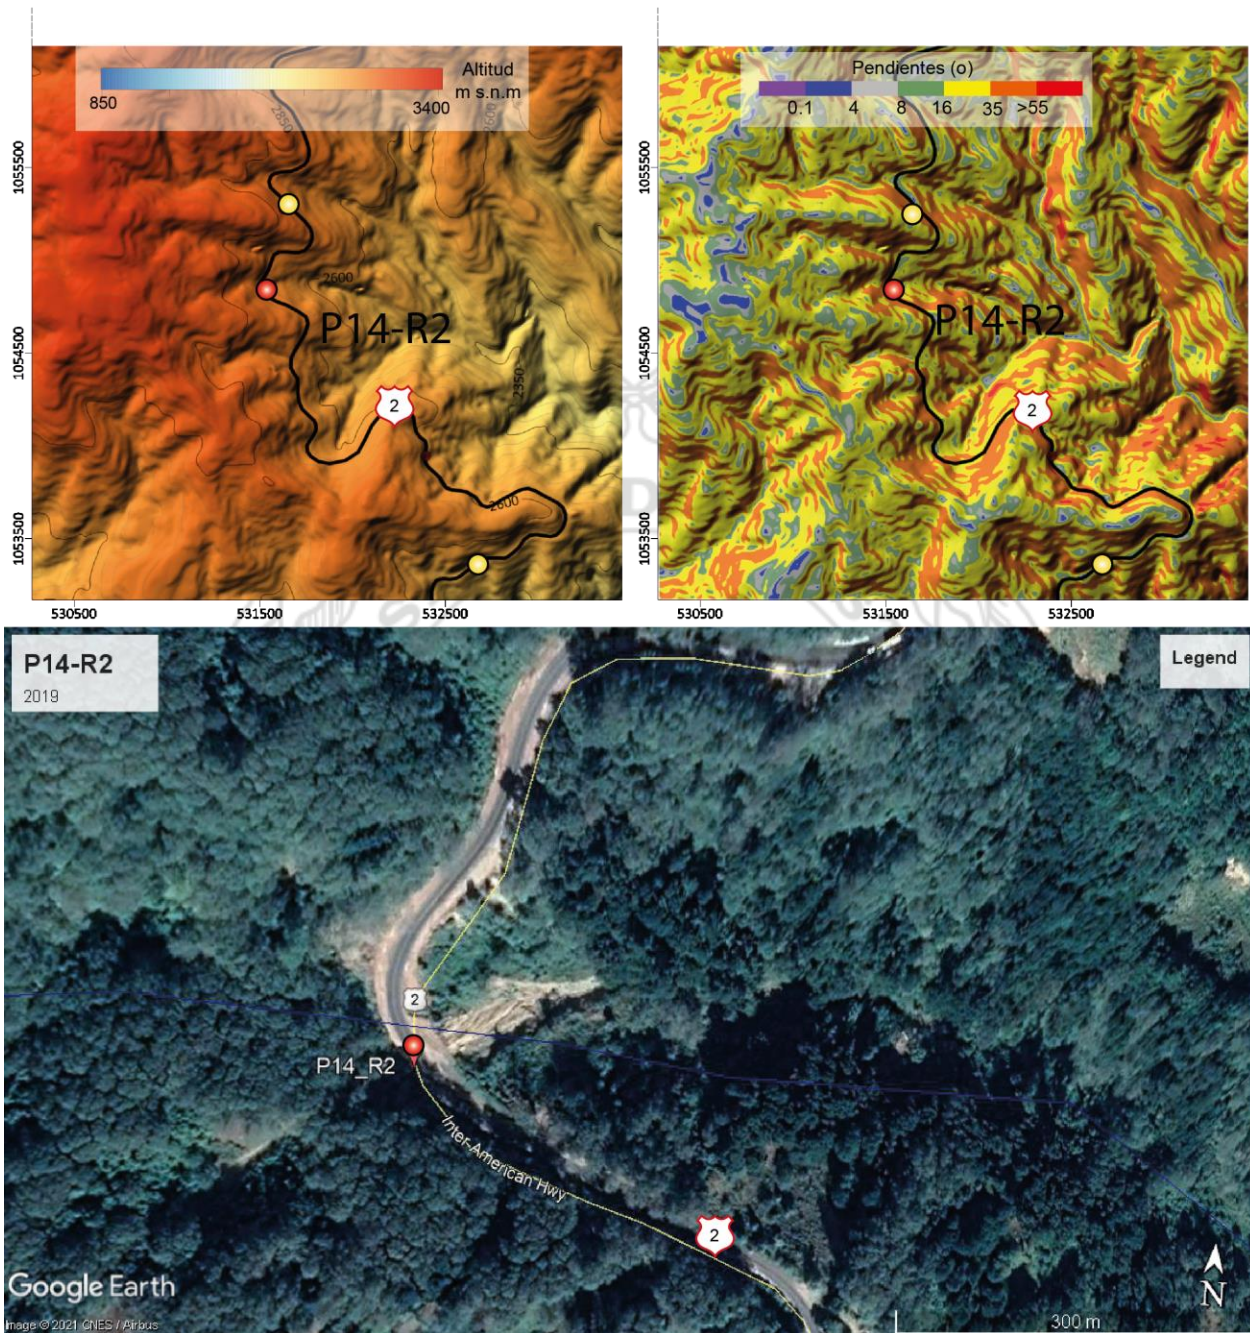
Figura No. 25. Modelo de elevación digital con información topográfica y de las pendientes asociadas el P14-R2, así como una imagen satelital de Google Earth del año 2020, donde se puede observar la zona que ha sido afectada por el deslizamiento.

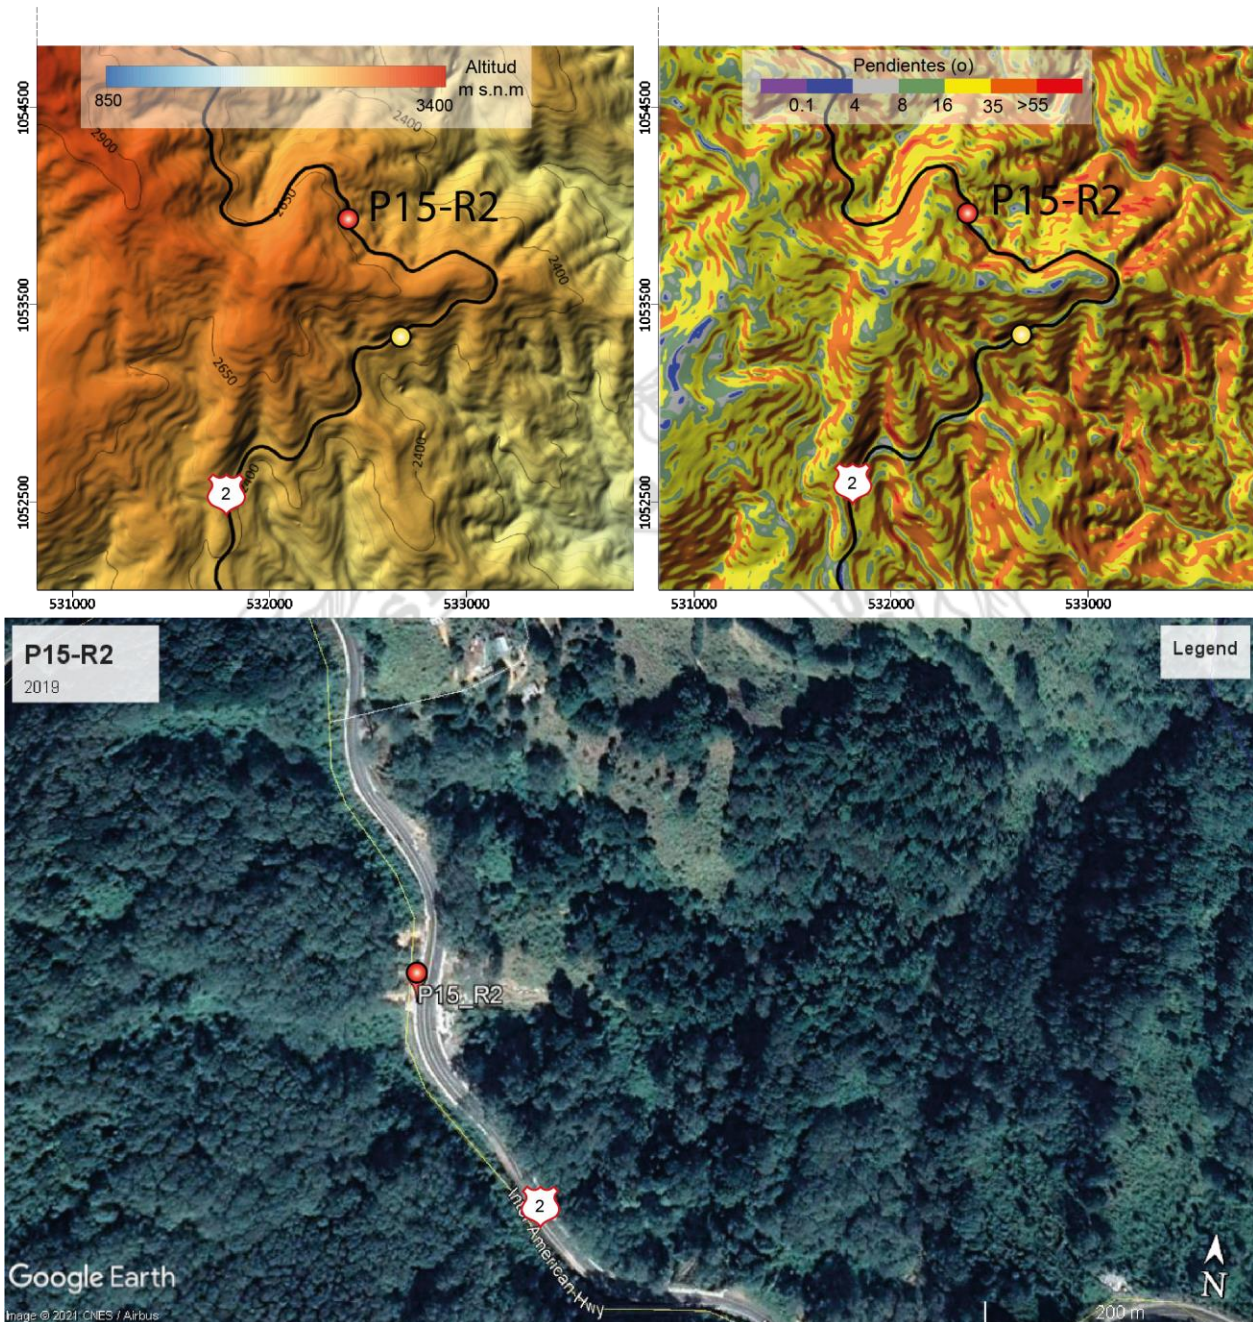
Figura No. 26. Modelo de elevación digital con información topográfica y de las pendientes asociadas el P15-R2, así como una imagen satelital de Google Earth del año 2020, donde se puede observar la zona que ha sido afectada por el deslizamiento.

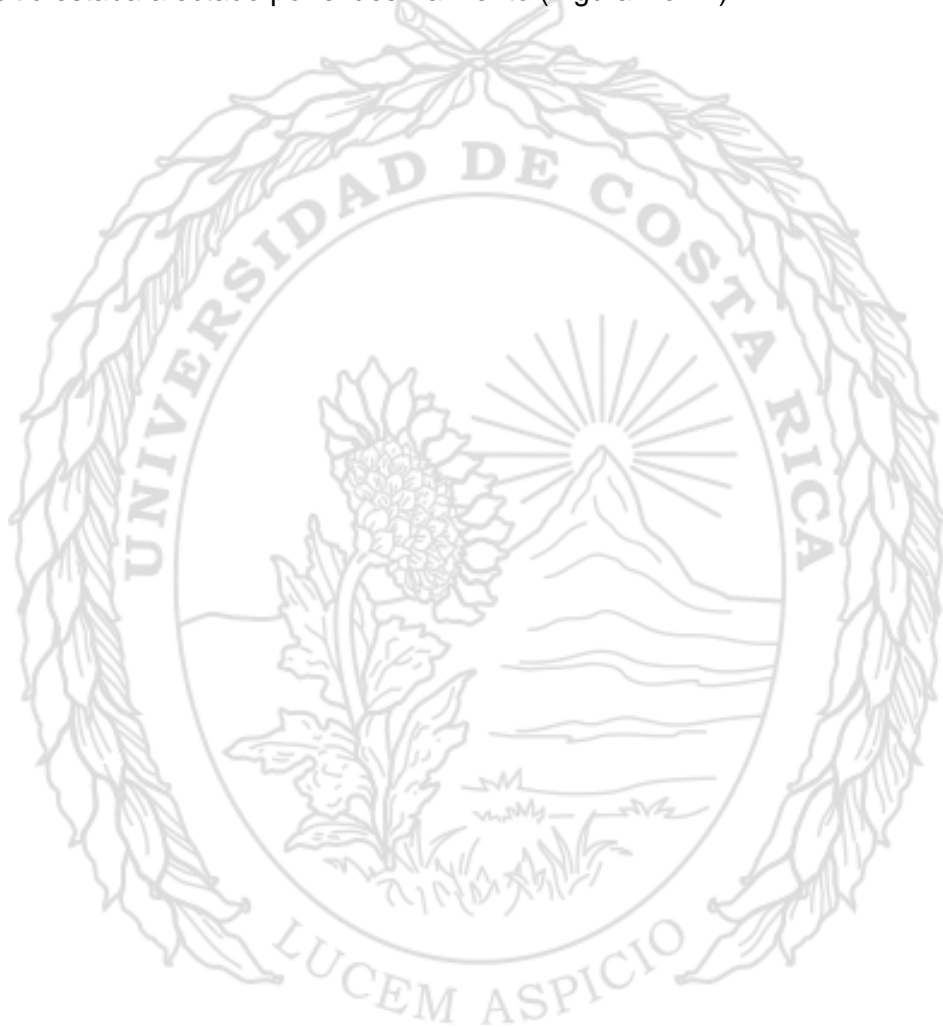
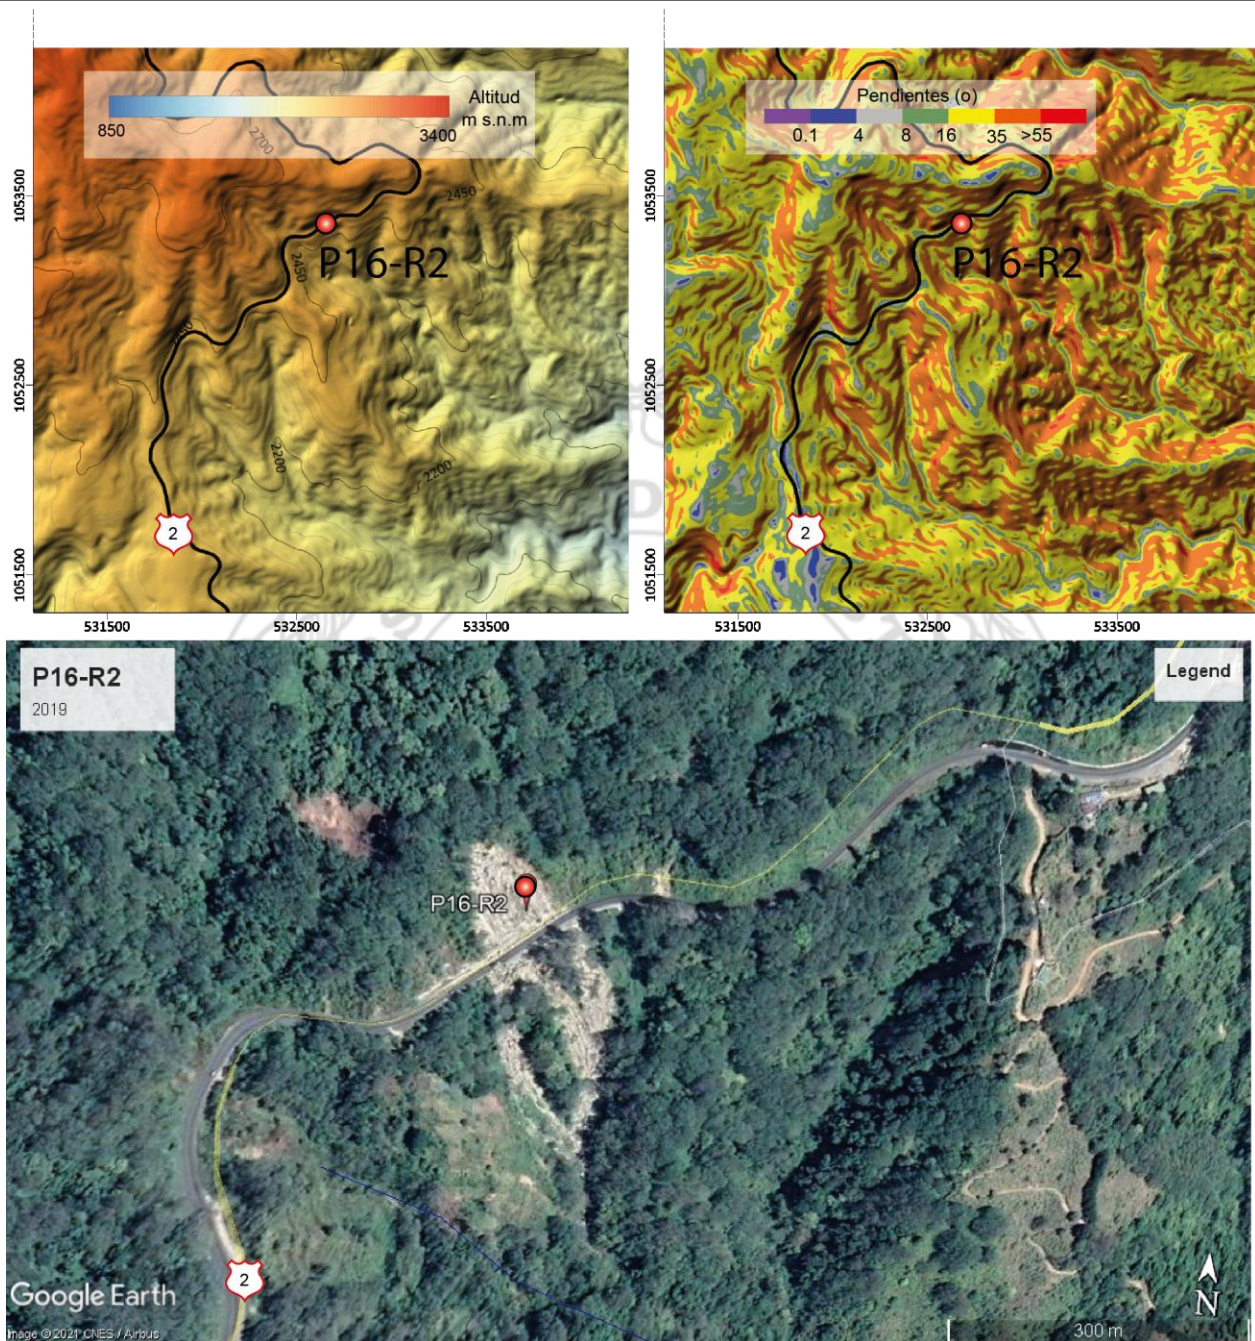
Figura No. 27. Modelo de elevación digital con información topográfica y de las pendientes asociadas el P16-R2, así como una imagen satelital de Google Earth del año 2020, donde se puede observar la zona que ha sido afectada por el deslizamiento.
