INFORME DE EVALUACIÓN

LM-PI-UGERVN-006-2021

ANALISIS DE SITIOS CON VULNERABILIDAD A DESLIZAMIENTO RUTA NACIONAL N°2 TRAMO SAN ISIDRO DEL GUARCO – SAN ISIDRO DEL GENERAL

Mayo, 2021

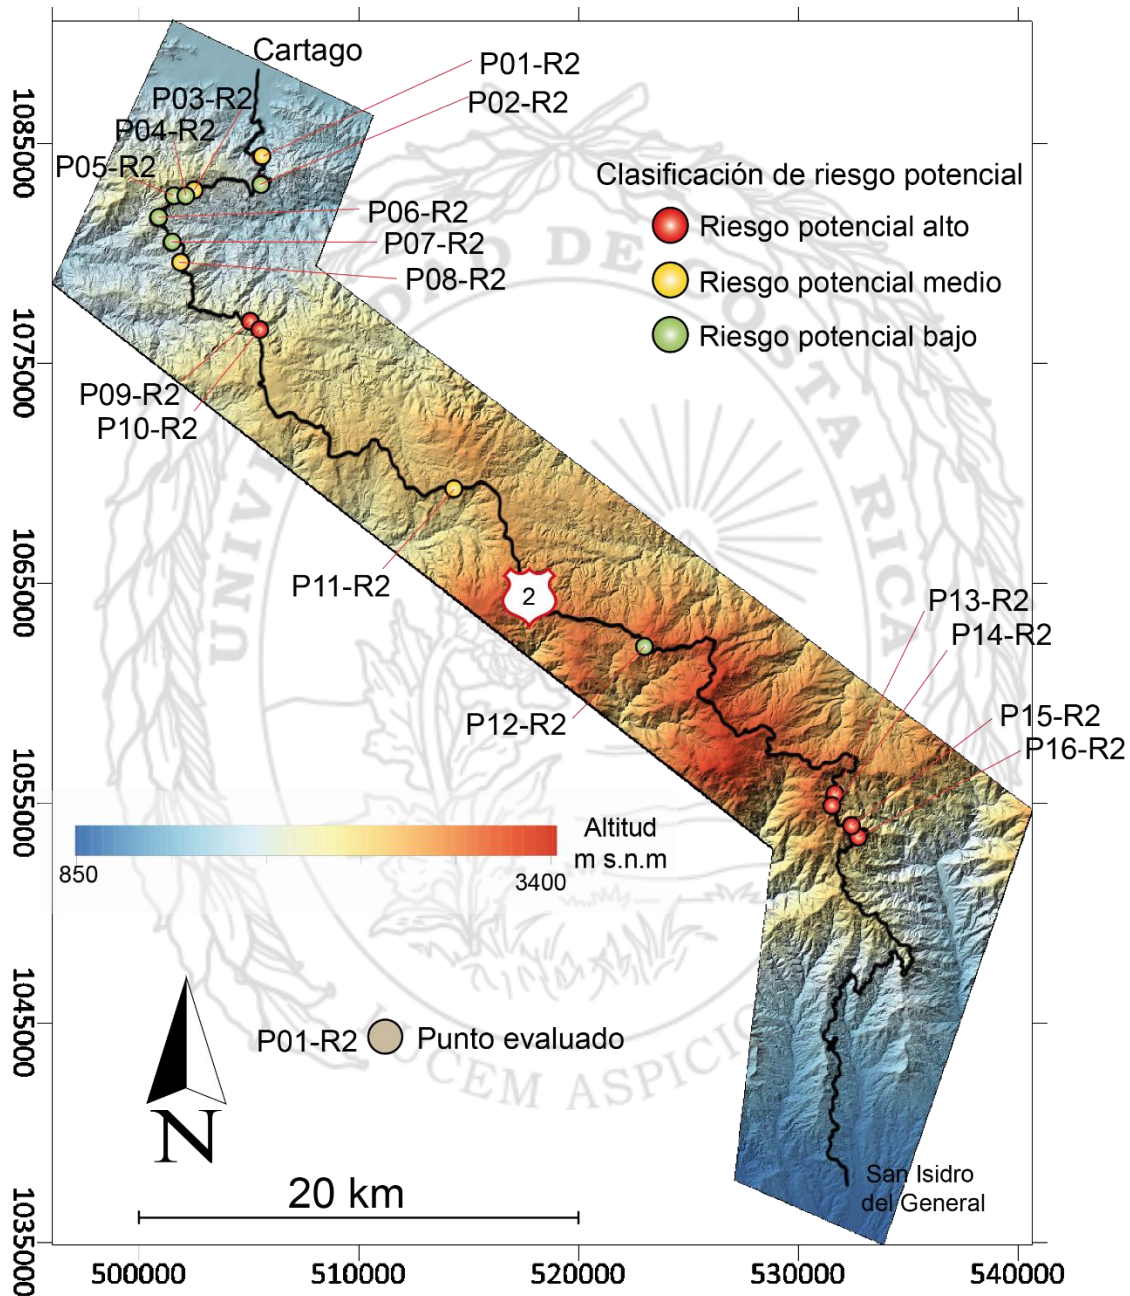
Figura No. 28. Mapa con la ubicación de los puntos evaluados y su clasificación de riesgo potencial.
