Laboratorio Nacional de
Materiales y Modelos Estructurales

LM-PI-UGERVN-009-2021

Evaluación superficial de acceso a Instituto Clodomiro Picado

Junio, 2021

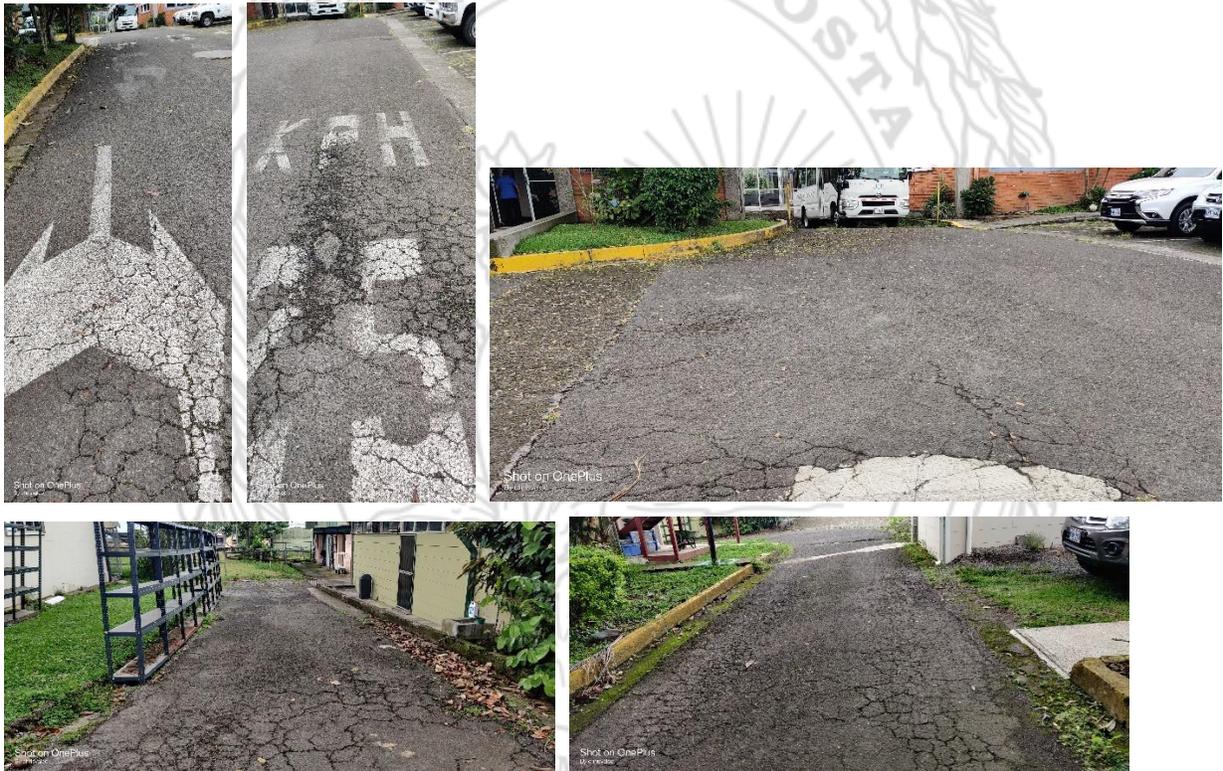
Figura 1. Deterioro piel de lagarto

- **Cuero de lagarto:**
 - **Definición:** El Cuero de Lagarto consiste en una serie de grietas interconectadas causadas debido a la falla por fatiga (paso repetido de vehículos), las grietas se propagan del fondo de la capa de mezcla asfáltica hacia arriba. El deterioro aparece inicialmente como una serie de grietas longitudinales paralelas que conforme se someten a más pasadas vehiculares se interconectan y forman algo parecido al cuero de un lagarto. El deterioro ocurre solamente en áreas sujetas al paso repetido de los vehículos como las huellas de los mismos.

- Falla por fatiga de la capa de rodadura asfáltica, generalmente en la huella, bajo acción repetida de las cargas de tránsito. Por lo general, el fisuramiento excesivo indica que el pavimento ya no tiene capacidad estructural de sostener las cargas de tránsito y ha llegado al final de su vida útil.
- Ligante envejecido.
- Subdrenaje inadecuado en sitios aislados

Para el caso de análisis, se pudo observar que este tipo de deterioro estaba presente en la mayoría de la superficie de ruedo, abarcando cerca del 60% del área inspeccionada a todo lo ancho de la calzada, como se muestra en la Figura 1.

- Por el tipo de deterioro presente en gran parte de la superficie de rueda y por la afluencia del tránsito que puede tener esta zona, se recomienda retirar los baches realizados con concreto hidráulico y sustituir el material granular correspondiente, retirar hasta un espesor de 5 cm el pavimento existente y realizar una limpieza de la superficie con barredora para quitar la mayor cantidad de suciedad posibles.
- Colocar una sobrecapa de cinco centímetros en toda la superficie (área aproximada: 547 m²) del acceso en el área que se muestra la zona sombreada de color verde en la Figura 5.
- Se recomienda en la zona marcada en la Figura 6, genera un desnivel longitudinal de aproximadamente el 1% hacia la zona de parque para que drenaje el agua llovida que se puede acumular.
- Realizar la demarcación correspondiente.

Para el caso en análisis, pareciera que no se cuenta con capas inferiores que brinden soporte a la estructura del pavimento, aunado a que se cuenta con una capa superficial de mezcla asfáltica muy delgada. Por lo que lo que se sugiere la colocación de una capa de mezcla asfáltica de al menos 5 cm realizando una adecuada preparación de la superficie.

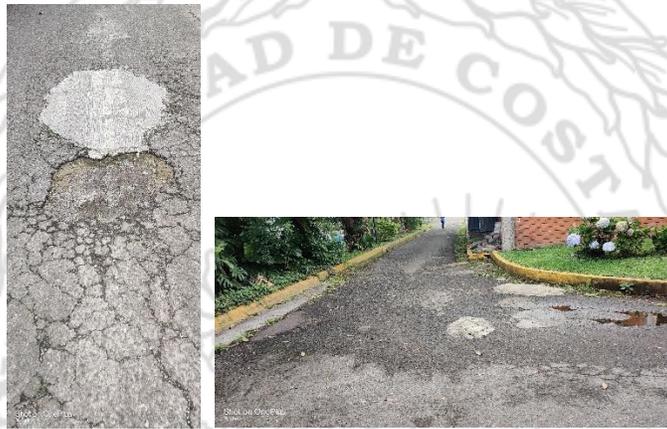
Figura 2. Deterioro tipo Bache

Se detectó la presencia de baches realizados, en apariencia con concreto hidráulico, siendo una práctica inadecuada, puesto que el material reemplazado debió ser del mismo tipo para reparar un problema presente en el pavimento asfáltico existente, ya que genera incompatibilidad para darle homogeneidad y continuidad al comportamiento propio de tipo de pavimento que se sustituyó, tal y como se muestra en la Figura 2.

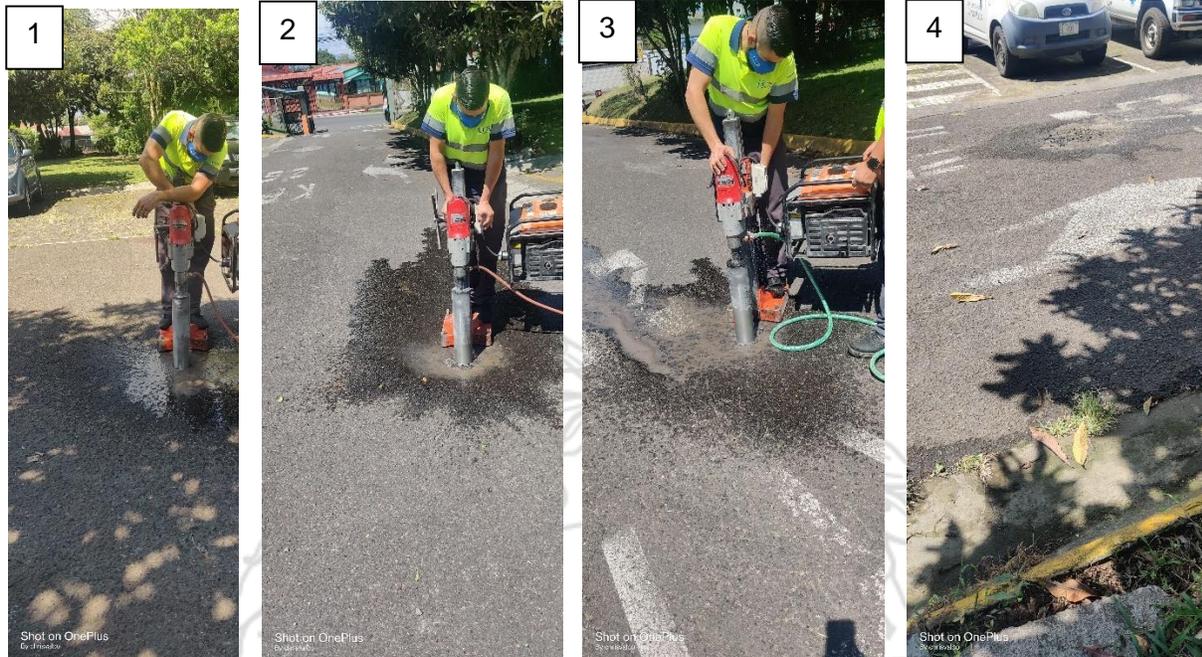
Figura 3. Ubicación de la extracción de núcleos

Como parte del alcance de la visita en el campo fue la definición de los sitios para realizar la extracción de núcleos. Inicialmente se definieron tres puntos para la extracción de los núcleos, pero el día en que se realizó la extracción, fue necesario seleccionar un punto más para comprobar las condiciones del sitio como se muestra en la Figura 3.

Núcleo*	Espesor (mm)
1	26,4
2	32,4
3	66,5
4	40,0

Como se observa en la Tabla 1, en el punto tres se obtuvo el mayor espesor de los cuatro muestreos realizados. No se pudo extraer capas inferiores, puesto que, a la hora de sacar la extractora de núcleos, el material no se mantenía compacto. Para el resto de puntos muestreados, se observa que se cuenta con una capa delgada, menor a los cinco centímetros.
