LABORATORIO NACIONAL  
DE MATERIALES Y MODELOS ESTRUCTURALES

## **INFORME DE EVALUACIÓN**

LM-PI-UE-001-2017

### **RUTA NACIONAL No. 35 SECTOR SIFÓN – LA ABUNDANCIA**

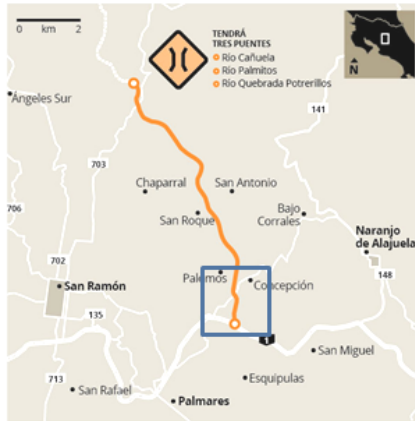
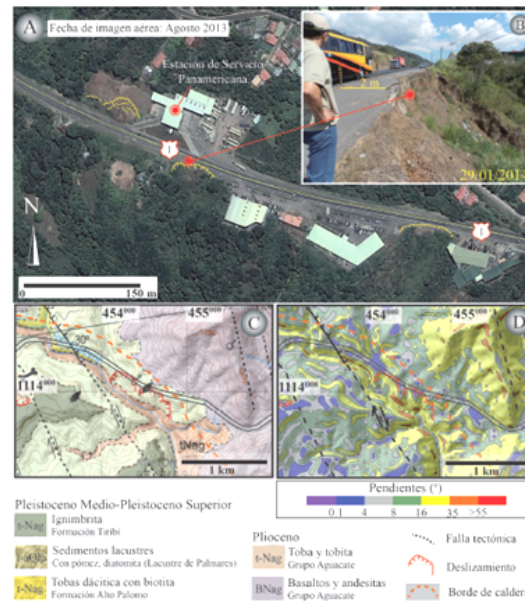
**Figura No.13** Deslizamientos asociados a la unidad litológica Lacustre Palmares sobre la Ruta 1.

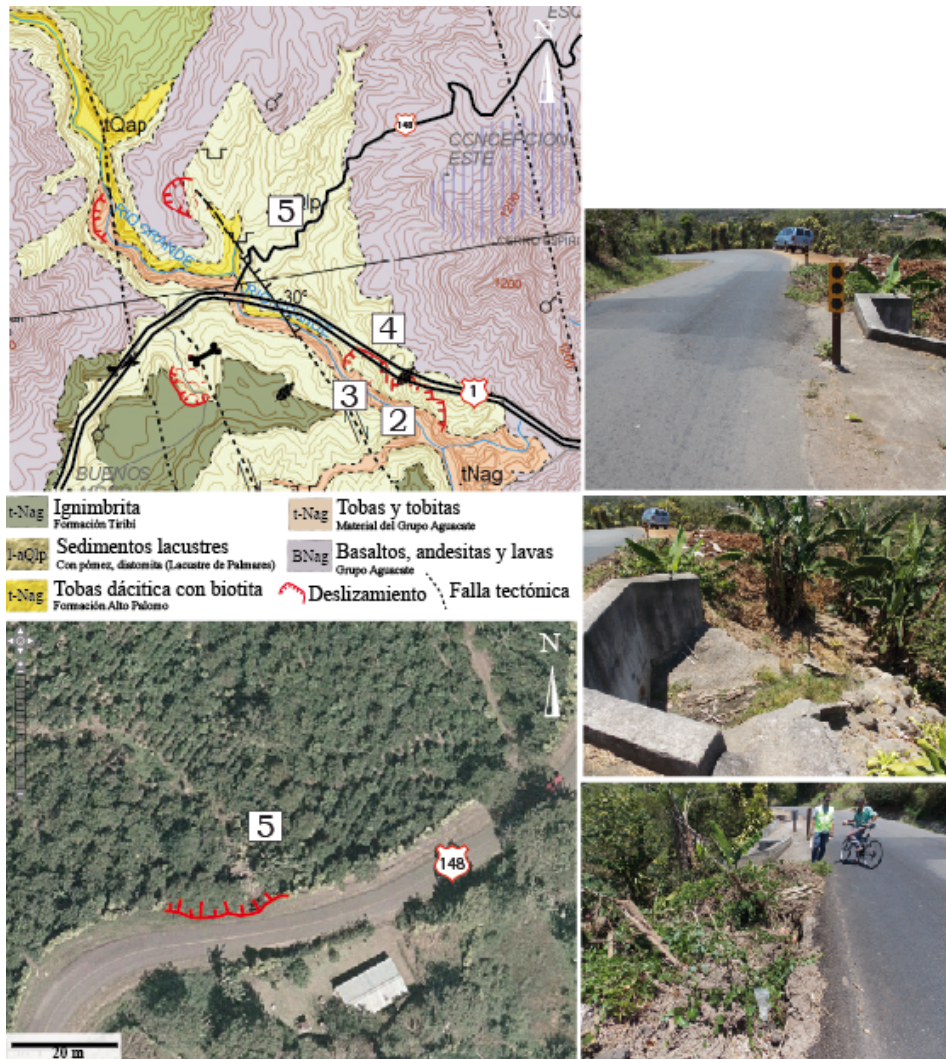
En la Ruta Nacional No. 148, en el estacionamiento 5+925 se estudió un deslizamiento asociado a la litología Lacustre Palmares. Esta ruta es una posible ruta alterna para seguir permitiendo el tránsito entre Palmares y Naranjo. Se trata de una zona donde ha ocurrido un deslizamiento relativamente pequeño (15 m de longitud) en lado derecho de la vía en dirección hacia Palmares, con una altura que no supera los 5 m y pendientes de entre 16 y 35°. Este evento, ha afectado el talud inferior de la vía con efectos negativos en la capa asfáltica también. Actualmente se ha depositado material de relleno de los escombros en el sitio, lo cual ha afectado aun más la zona.

En este sitio, aflora material de la Unidad Lacustre Palmares (misma litología de los puntos 2 y 3 en la figura 14). Esto demuestra que la susceptibilidad litológica de esta unidad para generar deslizamientos es muy alta y se deberán tomar todas las precauciones necesarias cuando la ampliación de la Ruta Nacional No. 1 y si la punta sur de la Ruta Nacional No. 35 pasa por tramos donde aflora esta unidad.

**Figura No.14** Se muestra la relación del deslizamiento del punto 5, con la unidad de Sedimentos Lacustres Palmares. Una fotografía aérea donde se muestra la ubicación de la corona del deslizamiento con respecto a la carretera y tres fotografías tomadas en el sitio, donde se muestra la afectación en la capa asfáltica y como actualmente se están depositando clandestinamente escombros y material en la zona del deslizamiento, generando un problema mayor.

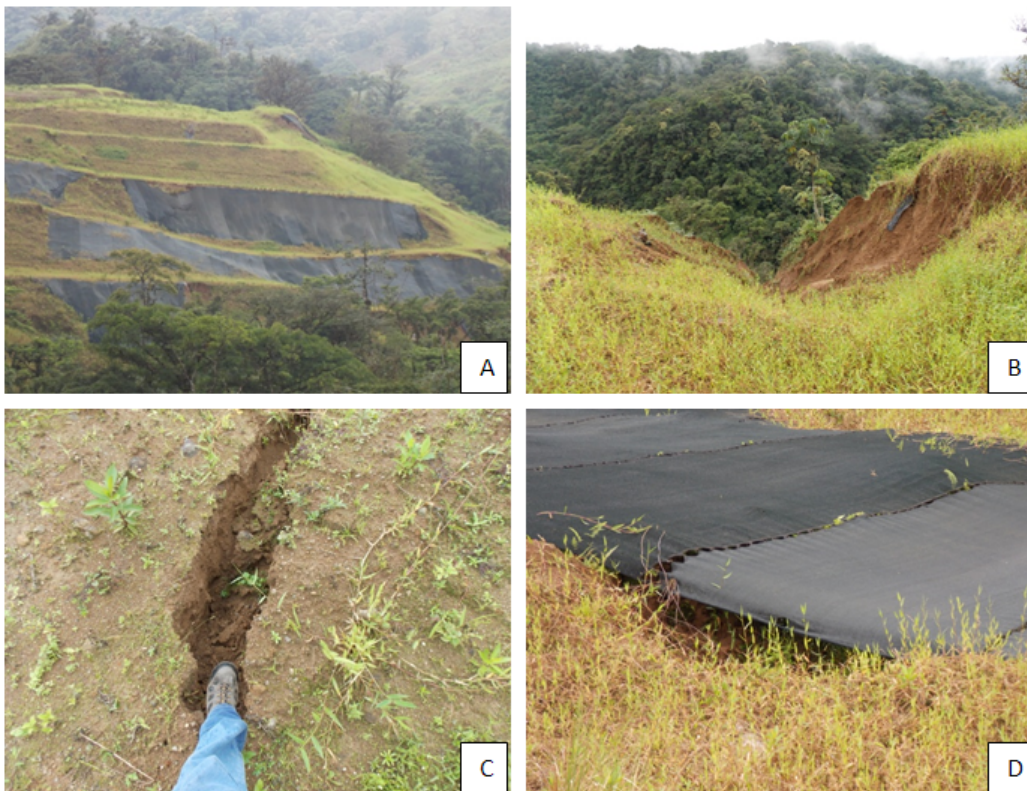
Estacionamiento: 18+450

**Figura No.23** Daños en la escombrera S13. A) Costado norte de la escombrera, se observan las deformaciones de las bermas inferiores. B) Deslizamiento en el costado oeste, hacia la quebrada. C) Detalle de una de las grietas de la parte superior de la terraza. D) Manto colocado en el costado norte de la terraza, se observa que el manto no está en contacto con el talud, la erosión y los deslizamientos continúan por debajo del manto.

Gran deterioro superficial, erosión severa en los costados norte y oeste, evidencia de deslizamientos antiguos que no han sido reparados. Aproximadamente un 60% de la escombrera tiene cobertura vegetal, sin embargo aunque en este sector la vegetación cubre casi por completo la superficie, en algunos sectores se observa sin dificultad la superficie de la escombrera, además crece solo uno o dos tipos de vegetación. Se observaron grietas que indican deslizamientos activos. Caída de gran cantidad de material al río Espino. El manto sintético colocado no está en contacto con el suelo por lo que su aporte en el control de erosión es muy limitado.

Los deterioros observados en esta escombrera, así como el patrón de las grietas en la terraza, son evidencia de que existe una condición de inestabilidad en una gran porción de la escombrera, lo que está afectando tanto el costado norte como el costado oeste (hacia el río Espino).

Se recomienda intervenir este sector a la mayor brevedad, con el fin de evitar mayores implicaciones en la estabilidad de la carretera y evitar que continúe avanzando el deterioro superficial y el arrastre de materiales hacia la quebrada Laguna y el río Espino.

- Intervenir a la mayor brevedad las escombreras S13 y S13A, debido al grado avanzado de deterioro superficial y estructural que presentan, con el fin de detener la carga de sedimento que está cayendo al río Espino.

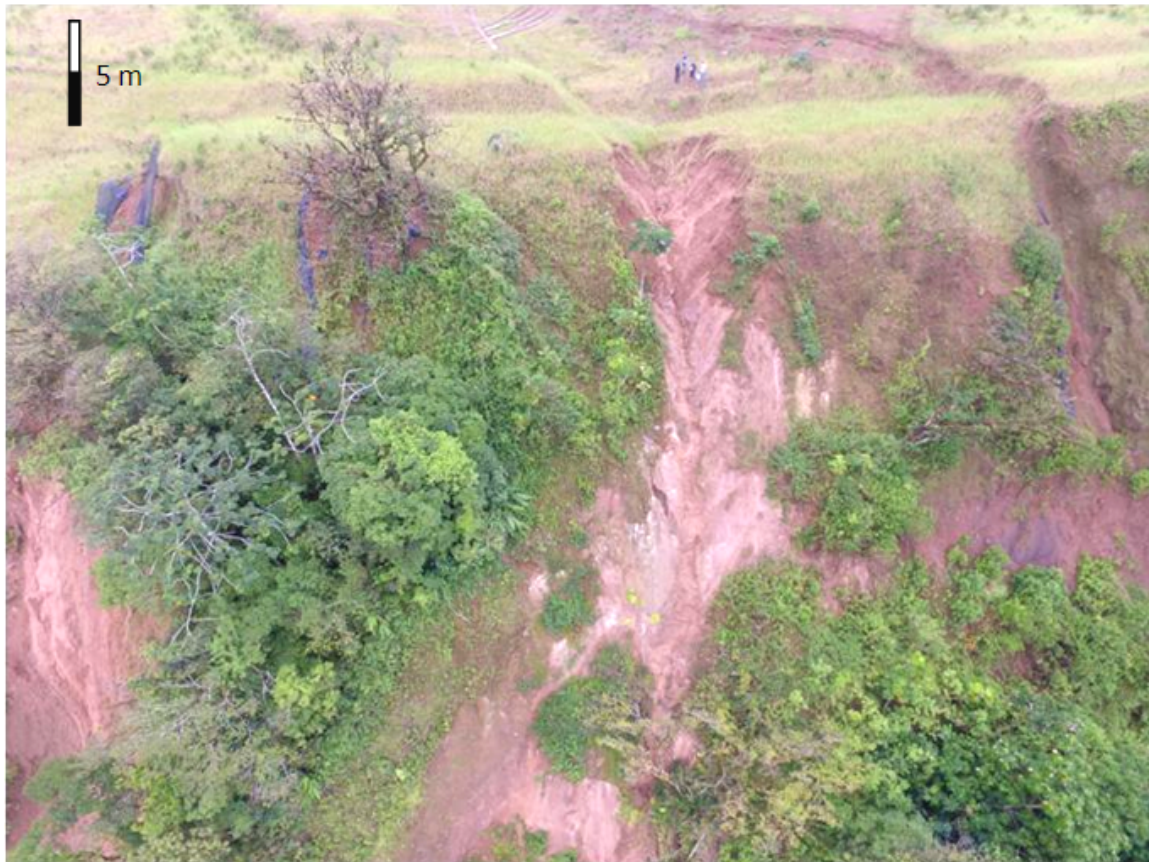
**Figura No.24** Vista aérea del costado oeste de la escombrera S13. Se observan varios deslizamientos y la erosión severa que está teniendo lugar en este sitio.

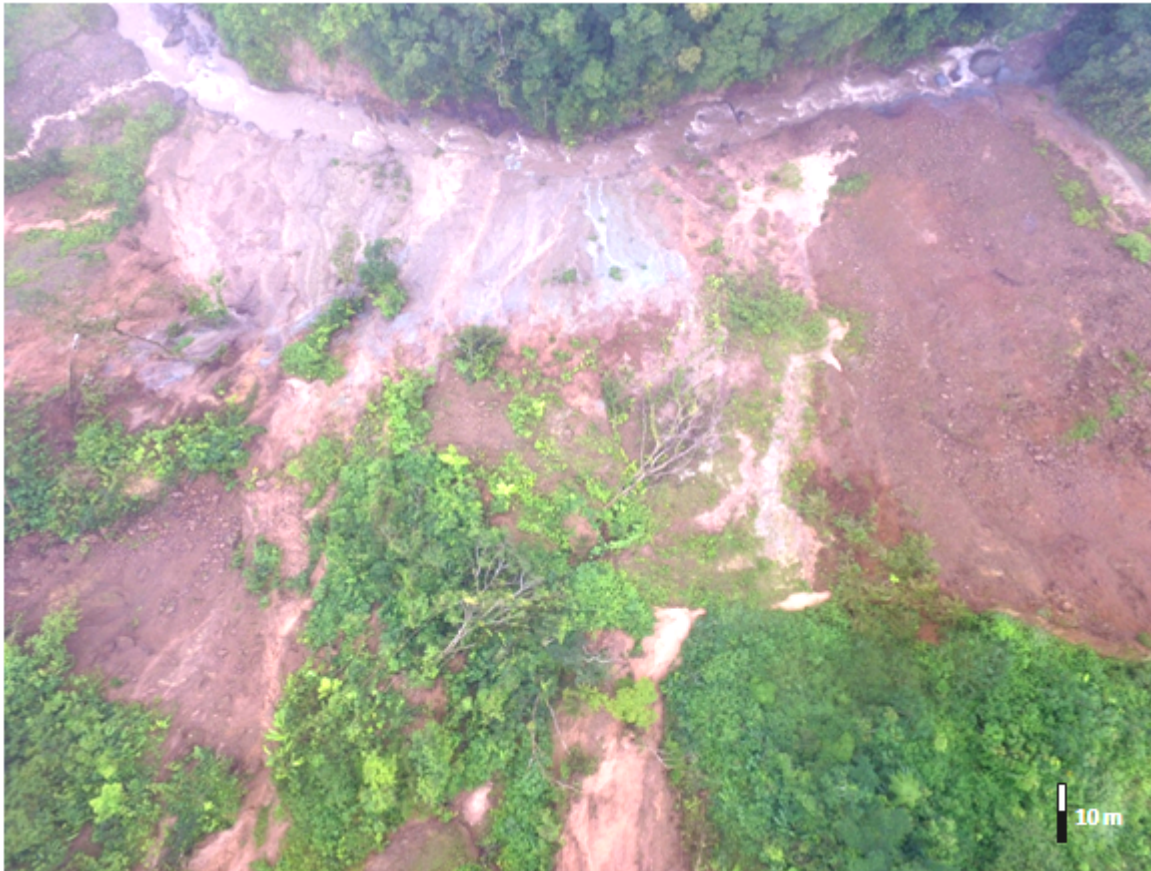
**Figura No.25** Vista aérea del talud al pie de la escombrera S13, costado oeste. En la parte superior de la fotografía se observa el río Espino. Nótese la gran cantidad de sedimentos y materiales que están cayendo en el río.

En la figura anterior se observa un sector del talud al pie de la escombrera S13, el cual ha sido afectado por varios deslizamientos. El agua de escorrentía está arrastrando gran cantidad de materiales que aumentan los sedimentos en el río.

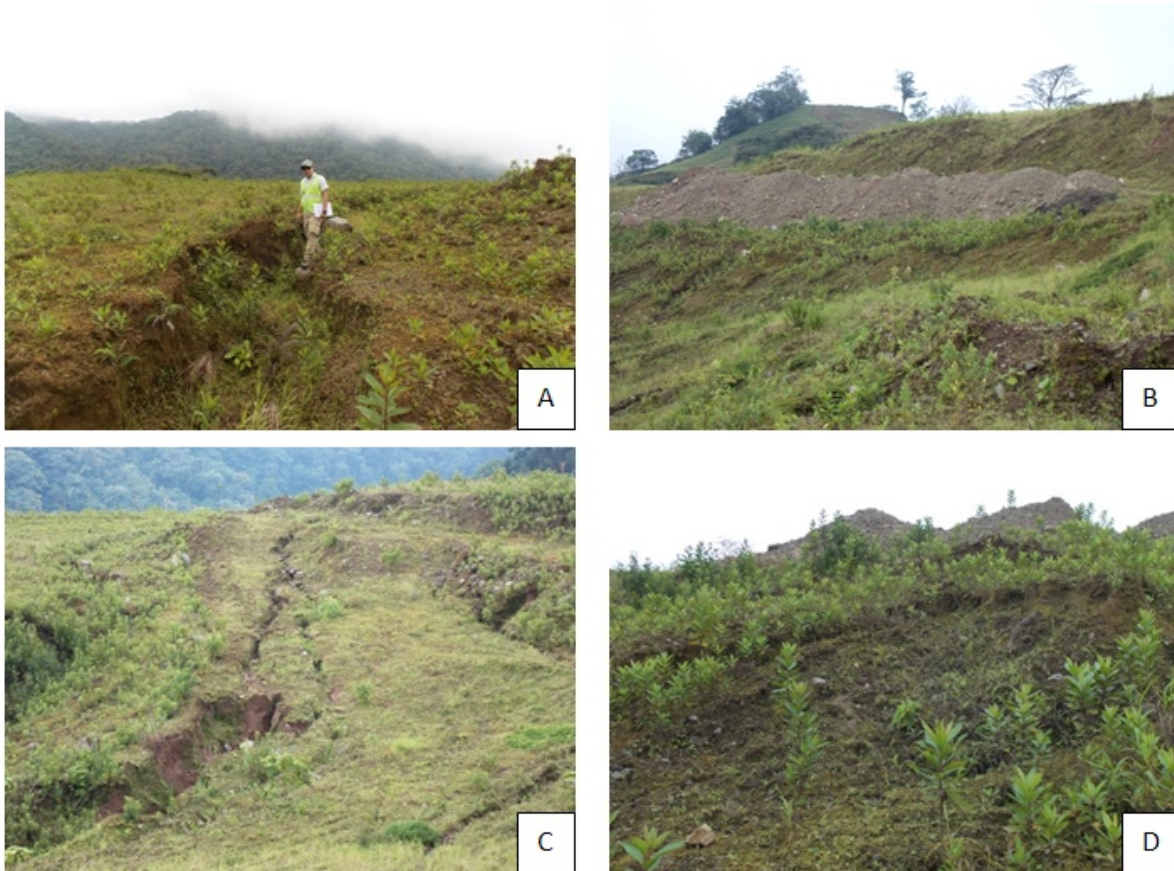
Estacionamiento: 19+050

**Figura No.26** Deterioros observados en la escombrera S13A. A) Cárcava de aproximadamente 1 m de profundidad y ancho variable. B) Material colocado recientemente en la escombrera, este material está siendo arrastrado por el agua de escorrentía. C) Sistema de surcos y cárcavas formados en la terraza de la escombrera, evidencia de erosión superficial. D) Detalle de una de las zonas con poca cobertura vegetal, se aprecia con facilidad la superficie de la escombrera.

En la superficie se observó además evidencia de daños estructurales importantes en la escombrera, como son las grietas, los deslizamientos y las deformaciones. En la zona de la escombrera que colinda con la ruta en construcción se ha identificado una grieta de longitud importante, con dirección noroeste. Dicha grieta se presenta con cierta periodicidad y debe ser rellenada con material granular para no afectar el paso de maquinaria en este tramo de carretera.
