LABORATORIO NACIONAL
DE MATERIALES Y MODELOS ESTRUCTURALES

INFORME CORTO #2 EVALUACIÓN DE ALCANTARILLAS GAM 2021

LM-PI-UGERVN-003-2021

Marzo, 2021

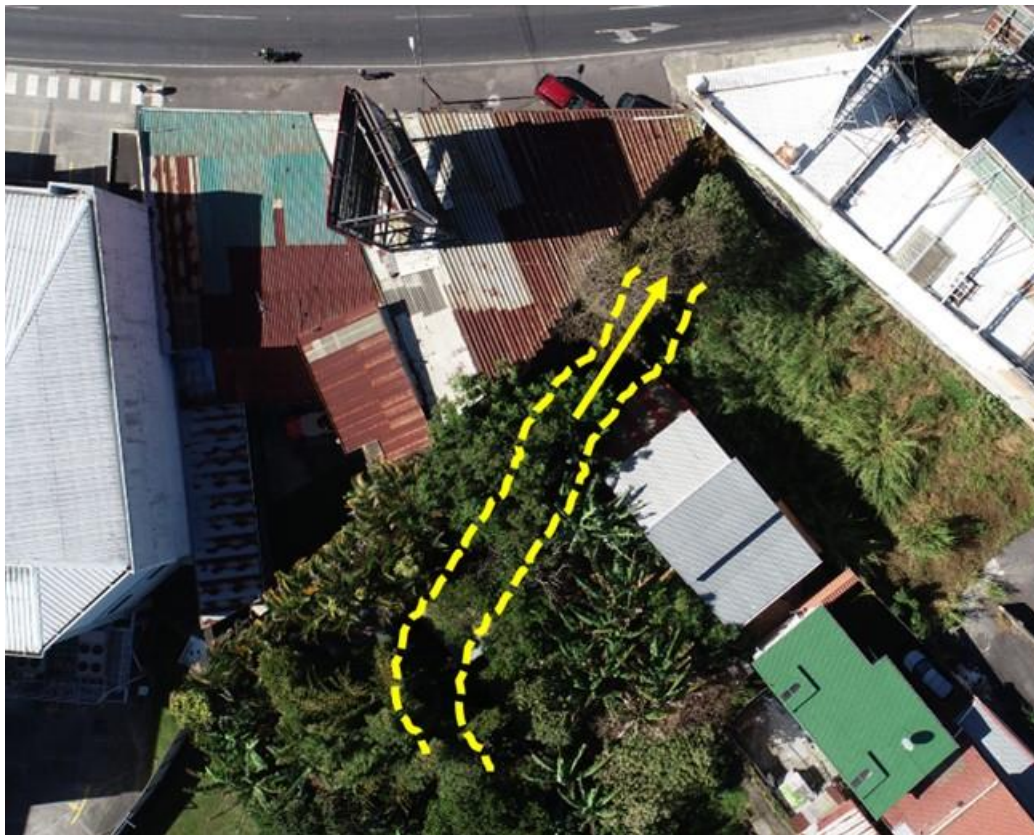
En el caso de la entrada aguas arriba, varias construcciones impiden el acceso desde la vía pública. Según se pudo observar mediante la cámara del vehículo aéreo no tripulado (VANT), el cauce en esta zona presenta posiblemente un tramo entubado y otro tramo que recorre la parte posterior de varias edificaciones (ver Figura 5). Sin que fuera posible acceder al sitio para observar directamente las estructuras allí construidas para la captación y la conducción del agua.

Figura 5. Vista aérea de la zona de entrada de la alcantarilla que atraviesa la Ruta Nacional No.2.

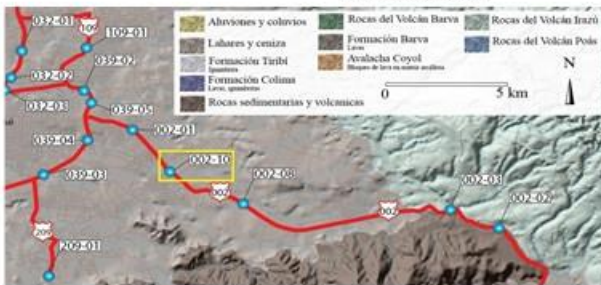
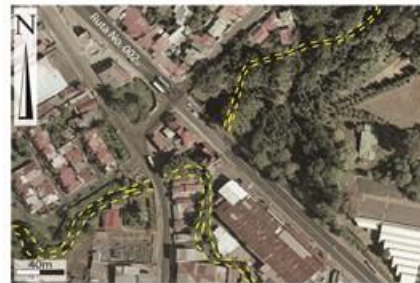
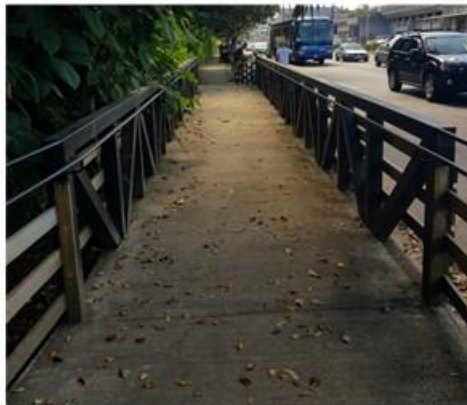
Observaciones: La geometría aguas abajo es de una alcantarilla de cuadro, los taludes están recubiertos con piedra. Esta es una zona inundable que ha dado serios problemas en los últimos años. El cambio de dirección del Río María Aguilar y el poco espacio que tiene por las construcciones en sus márgenes, genera mas problemas.

Mantener la bores de mantenimiento para retirar las obstrucciones que se acumulan en el cauce.
