Laboratorio Nacional de
Materiales y Modelos Estructurales

INFORME DE EVALUACIÓN

LM-PI-UGERVN-004-2021

**CONTINUACIÓN DE ANALISIS DE SITIOS CON
VULNERABILIDAD A DESLIZAMIENTOS
RUTA NACIONAL N°1
TRAMO SAN RAMÓN-CAMBRONERO**

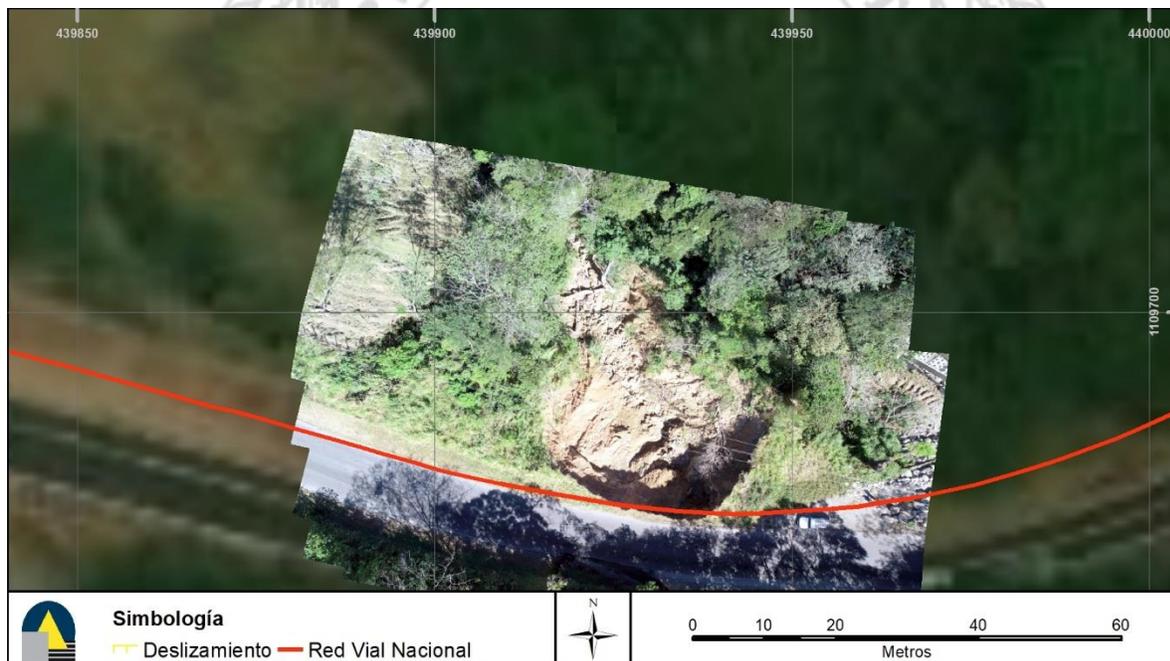
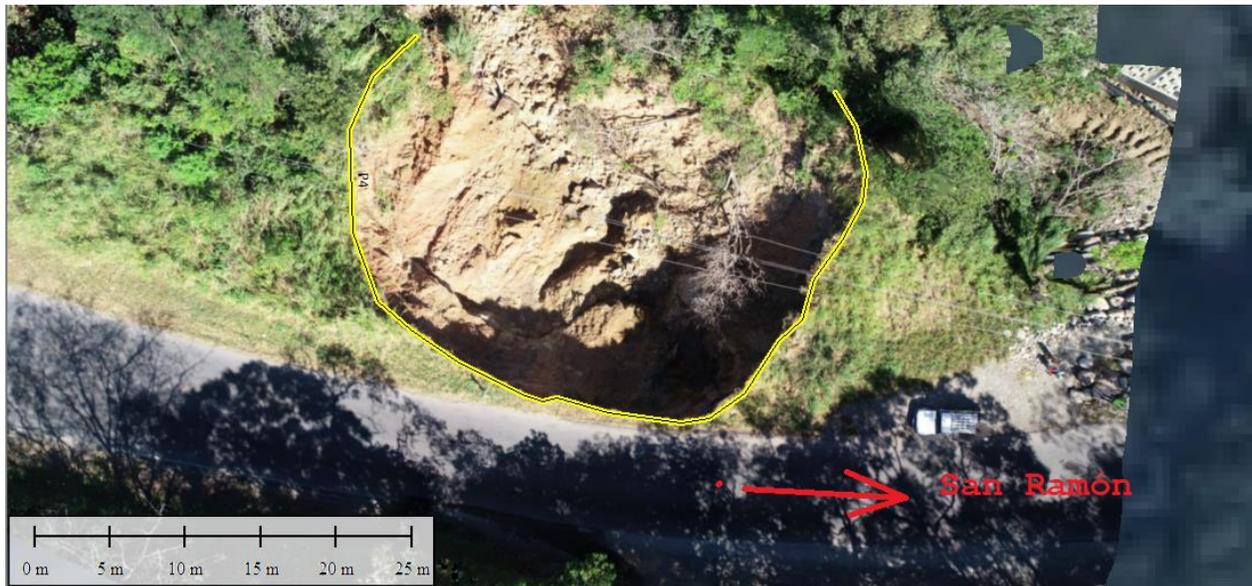
En el P1 se encontraron evidencias *in situ* del movimiento de las laderas a los márgenes de la RN-1 así como en la calzada. Principalmente, se observaron grietas en el terreno y desniveles de hasta 60 cm generados por el movimiento que ocurre en sentido norte-sur. En el sitio también se observaron problemas en los sistemas de drenaje de aguas superficiales que podrían estar aumentando la vulnerabilidad del sitio a deslizarse. La grietas y desniveles también pudieron ser observadas en la ortofotografía y el modelo de elevación digital generado para este trabajo con el VANT. El trazado de estas morfologías se presenta en la Figura No. 4.

Figura No.4. Ortofotografía del sitio P4 y su relación con la Ruta. Las líneas amarillas marcan la ubicación de las grietas observadas en el campo, así como en el modelo de elevación digital levantado con el VANT.

La figura No.4 muestra el patrón de falla detectado a un lado la Ruta Nacional No.1 del país (línea amarilla), y que define la corona del deslizamiento. Como se puede observar en la figura, la corona tiene una longitud superior a 30 m y está muy cerca de la calzada. En las siguientes fotografías se pueden apreciar otras características de este punto.

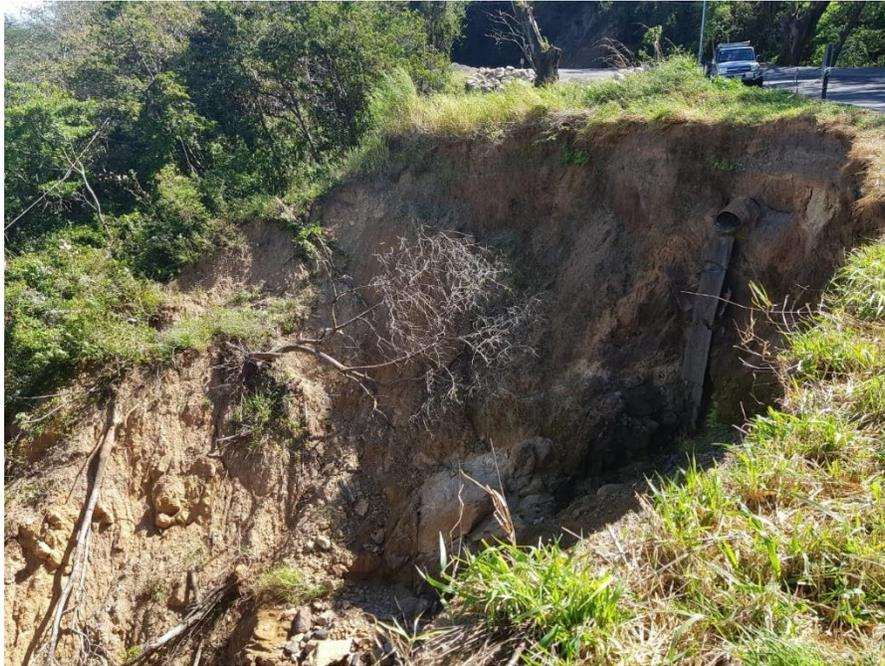
Fotografía No.1: Deslizamiento observado en el P4 desde el sector oeste de la calzada. Nótese como hay una salida de una alcantarilla corrugada que colapsó con el deslizamiento.

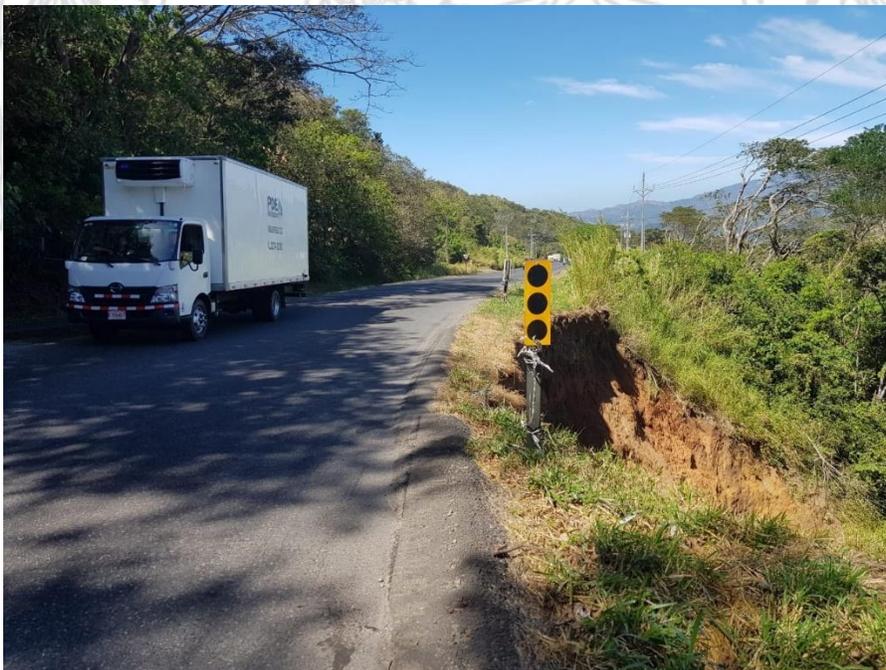
Fotografía No.2: Vista del deslizamiento desde el sector este. Se observan elementos de seguridad vial que indican prevención debido al deslizamiento, sin embargo, el carril externo está a menos de medio metro del deslizamiento.

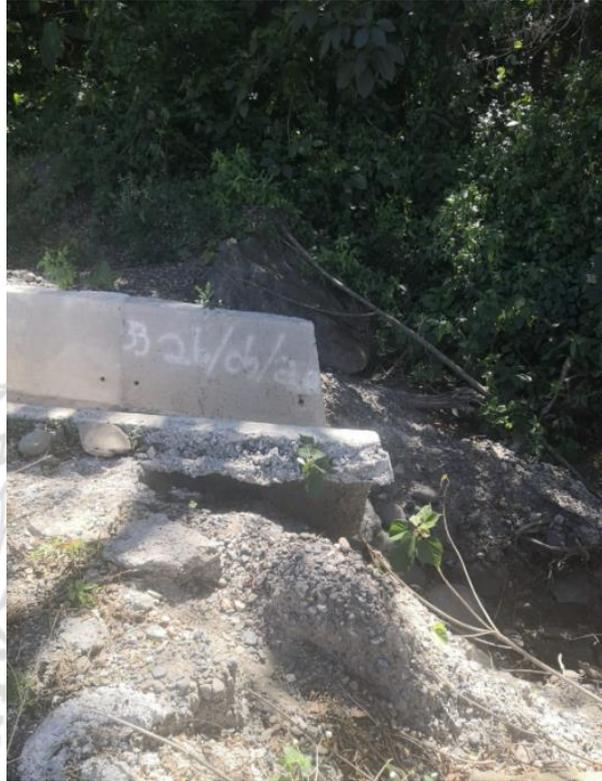
Fotografía No.3: Vista de los trabajos inconclusos que hay en el punto evaluado en las obras de manejo de aguas superficiales.

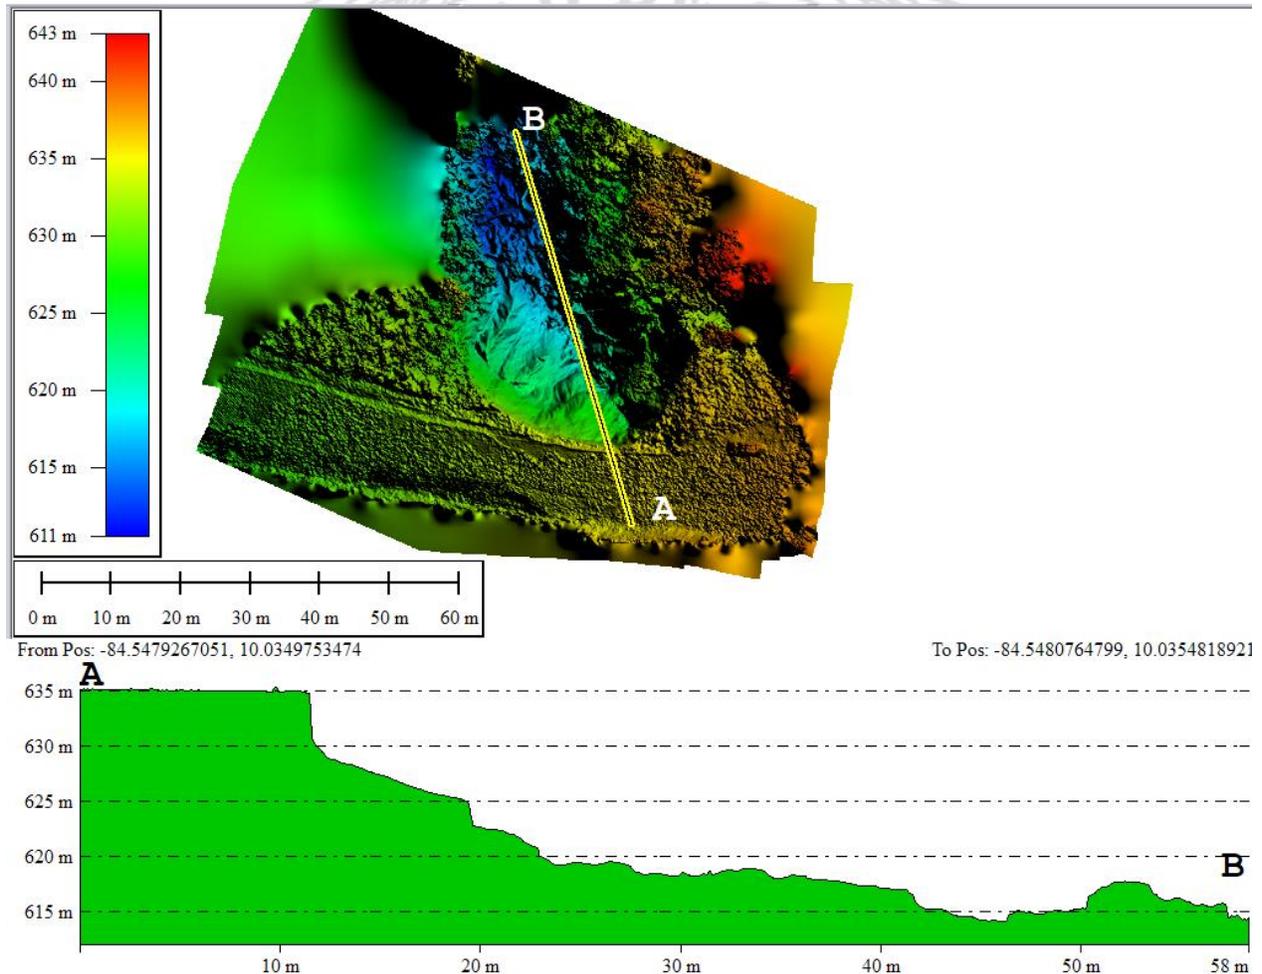
Adicionalmente se genera una proyección topográfica del sitio (ver figura No.6) a partir del modelo de elevación digital construido con las imágenes fotogramétricas tomadas con el VANT. En el modelo topográfico se puede apreciar la diferencia de nivel de entre el borde de la carretera y el deslizamiento.

El colapso de la ladera deja una importante sección de los carriles que están en uso en condición inestable y sin ningún elemento de estabilización, lo cual lo convierte en un riesgo potencial de colapso ante el paso permanente de vehículos pesados o algún evento climático de magnitud considerable.

Figura No.6. Modelo de elevación digital del sitio P4, generado mediante técnicas de fotogrametría. En la sección inferior, se muestra un perfil topográfico de la zona de estudio. Hay una diferencia de altura de mayor a 5 metros entre el borde de la carretera y el deslizamiento.

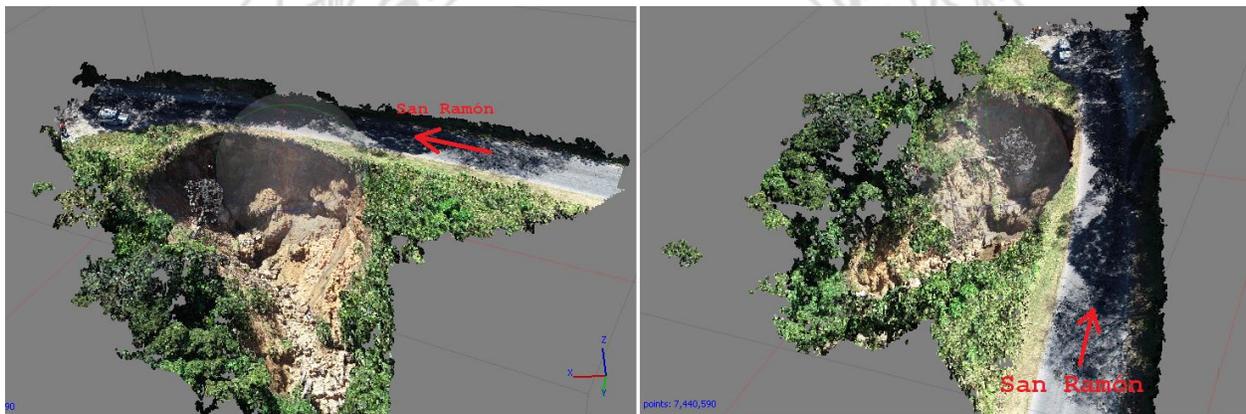
Figura No.7. Modelo de elevación digital y fotografías aéreas superpuestas para mostrar la situación actual del sitio P4.

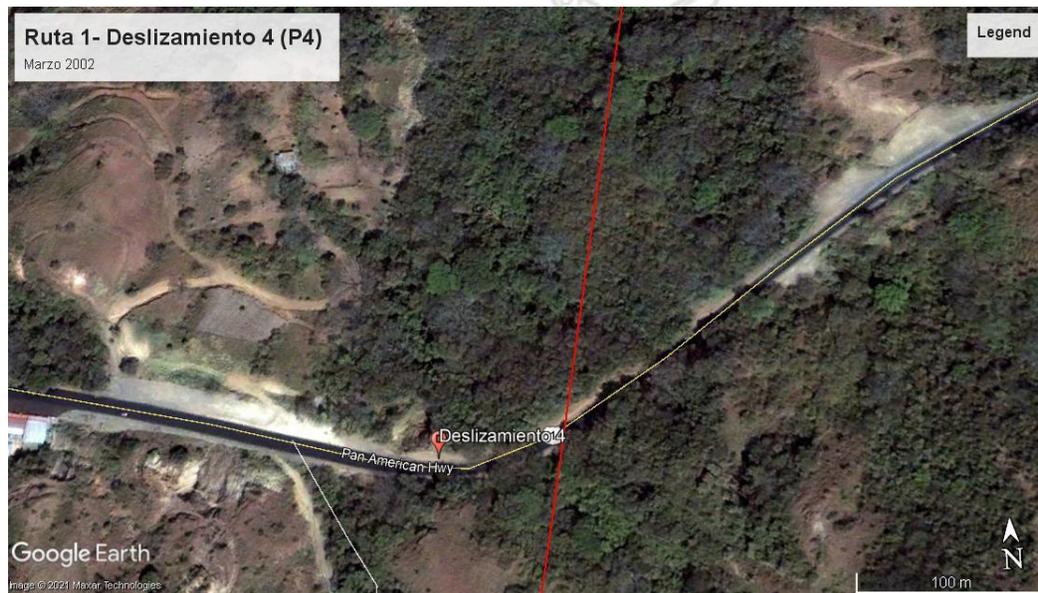
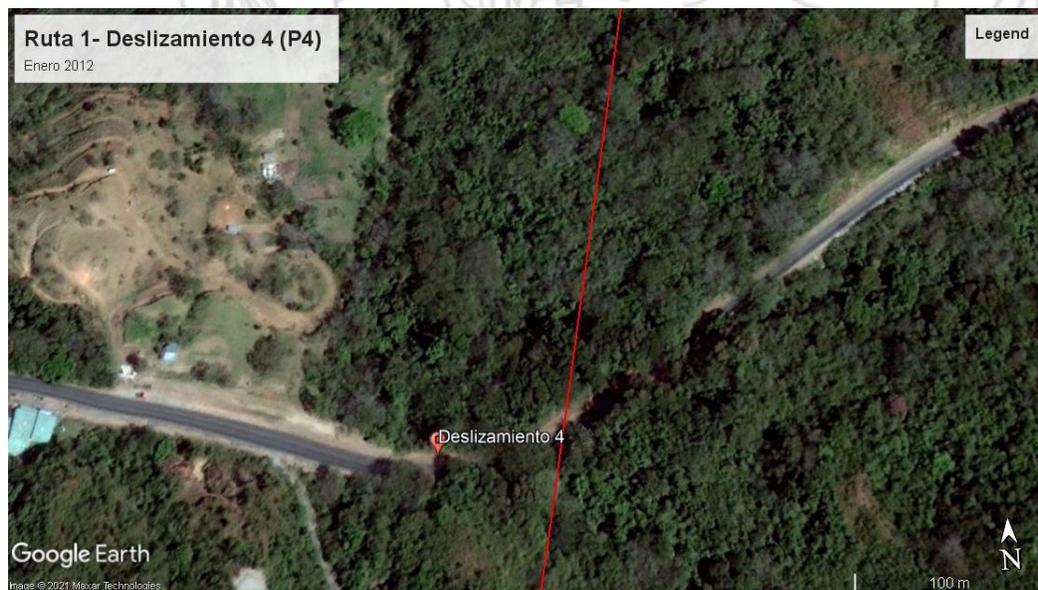
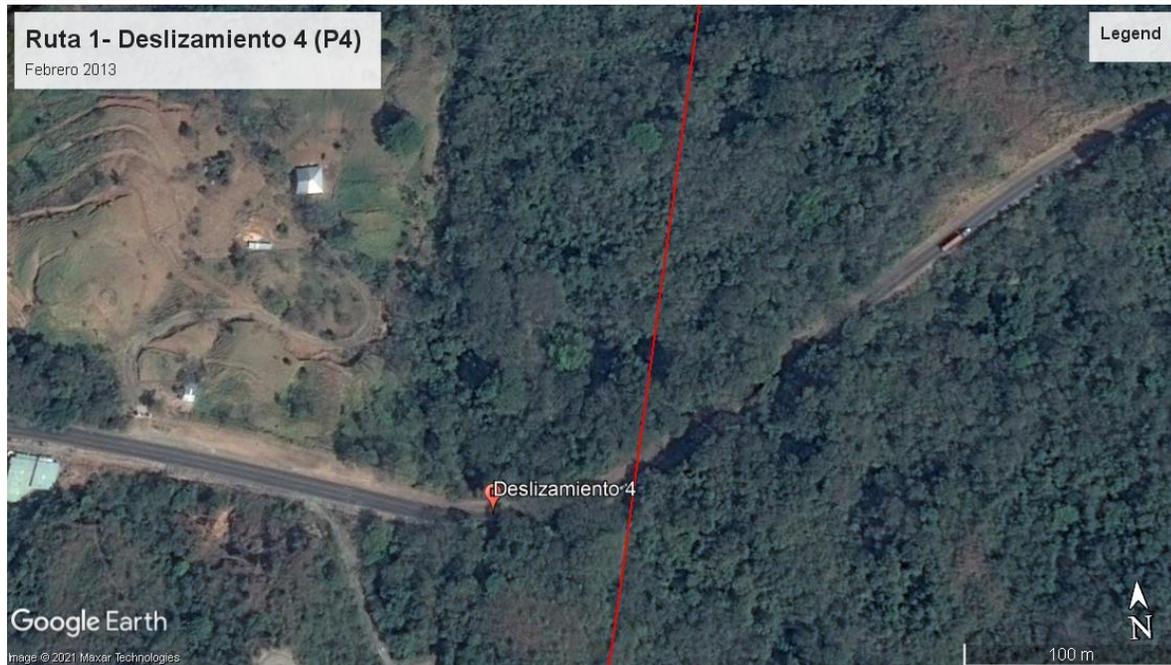
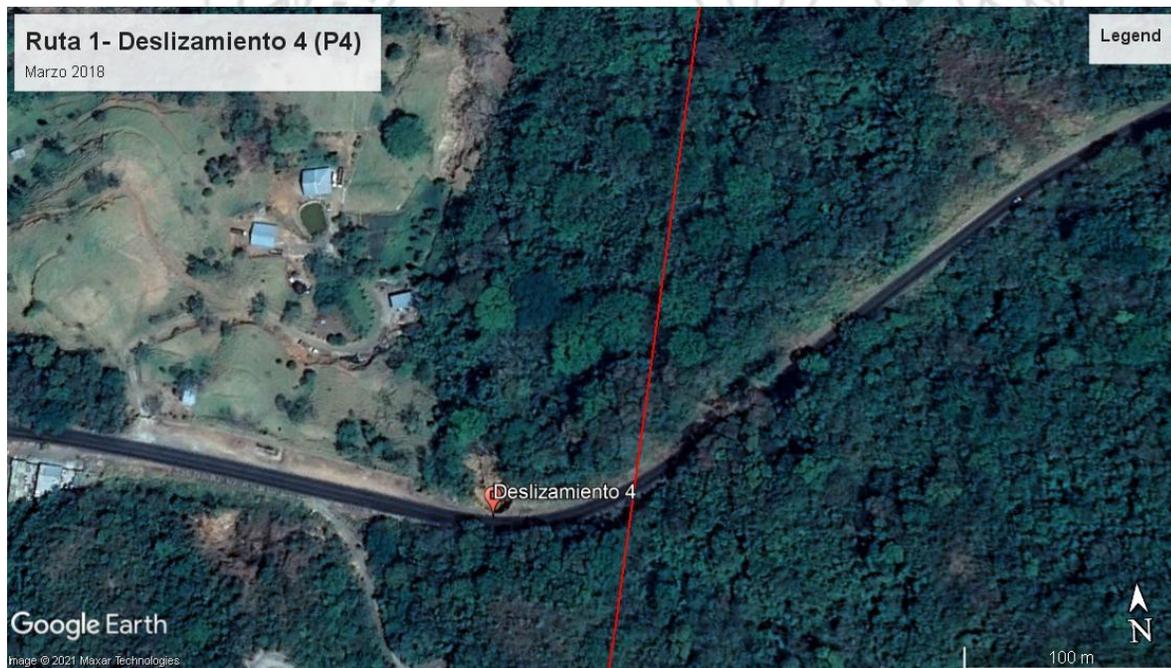
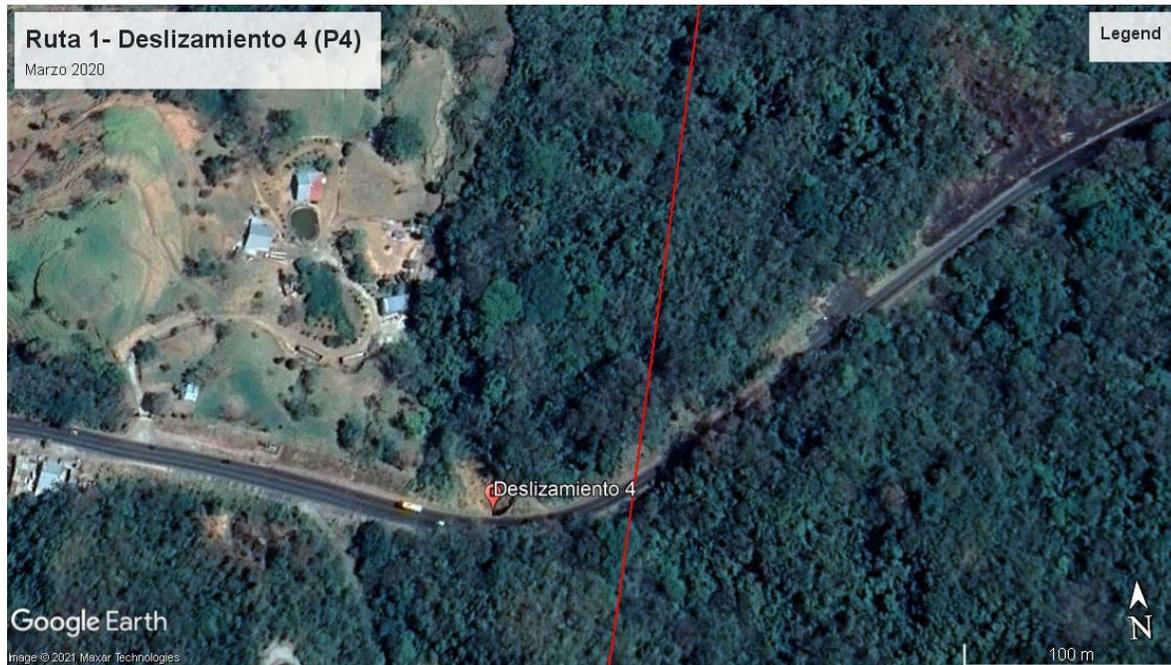
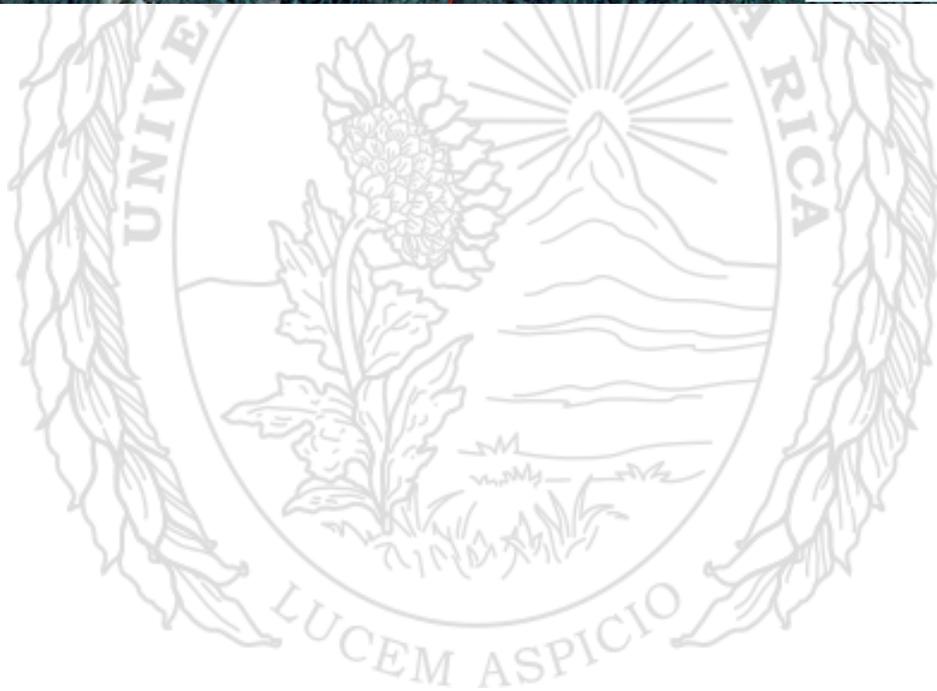
Punto 4. Estacionamiento 70+00

En los anexos se presentan una serie de imágenes satelitales tomadas de la plataforma de Google Earth desde el año 2002 y hasta el año 2020. En las imágenes del P4, se puede apreciar como entre el año 2002 y 2020 han ocurrido ciertos cambios en sitio principalmente en el sector noroeste de la imagen; sin embargo, ahí no hay influencia sobre la carretera. El deslizamiento estudiado en el P4 aparece por en primera vez en la imagen satelital del año 2018, después del paso de la Tormenta Nate en el año 2017 y que posiblemente al igual que el punto 3 evaluado en

Se presenta mediante imágenes satelitales de Google Earth la evolución y los cambios superficiales que ha tenido el sitio visitado desde el 2004.
