## INFORME DE INSPECCIÓN ESPECIAL

Proyecto: LM-PIE-UP-P01-2021

## INSPECCION ESPECIAL DEL PASO ELEVADO SOBRE LA RUTA NACIONAL N.º 27 FRENTE AL CONDOMINIO PARQUE EMPRESARIAL FORUM: Evaluación de elementos estructurales, accesos y la seguridad vial

Preparado por:  
**Unidad de Puentes  
LanammeUCR**

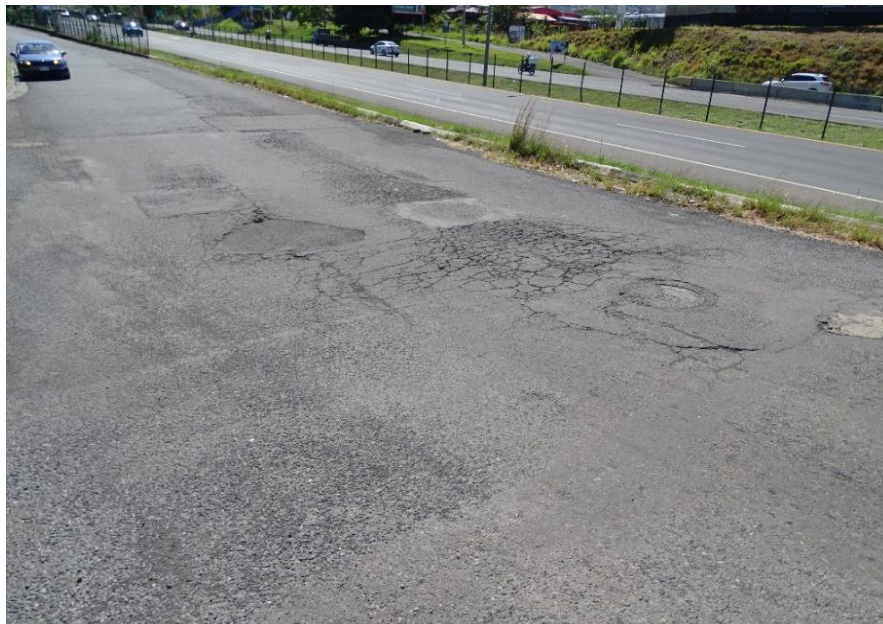
Las superficies de ruedo que se encuentra en los dos accesos del *paso elevado* presentan múltiples deficiencias. En la Figura 2.1 se evidencia la presencia de grietas en red en una parte de la superficie de ruedo del acceso n.º 1, así como la existencia de hundimientos y huecos menos extendidos. Adicionalmente, en la Figura 2.2 se evidencia la presencia de grietas en red extendidas en gran parte de la superficie de ruedo del acceso n.º 2, así como la existencia surcos alineados con la trayectoria de las ruedas de los vehículos a lo largo de todo el acceso.

**Figura 2.1.** Agrietamiento, hundimientos y huecos en superficie de desgaste del acceso n.º 1.

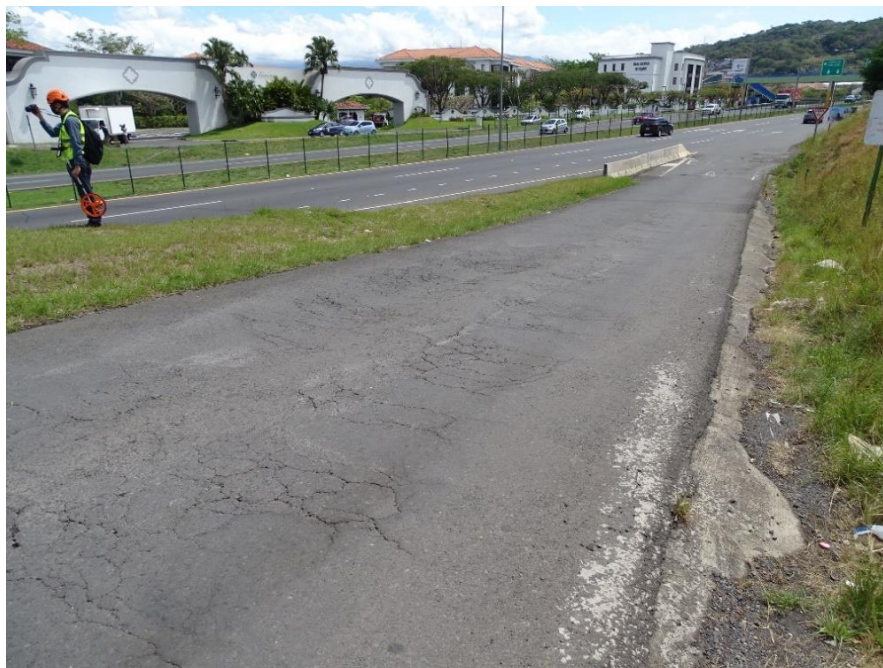
**Figura 2.2.** Surcos, agrietamiento y desprendimientos en superficie de desgaste del acceso n.º2.

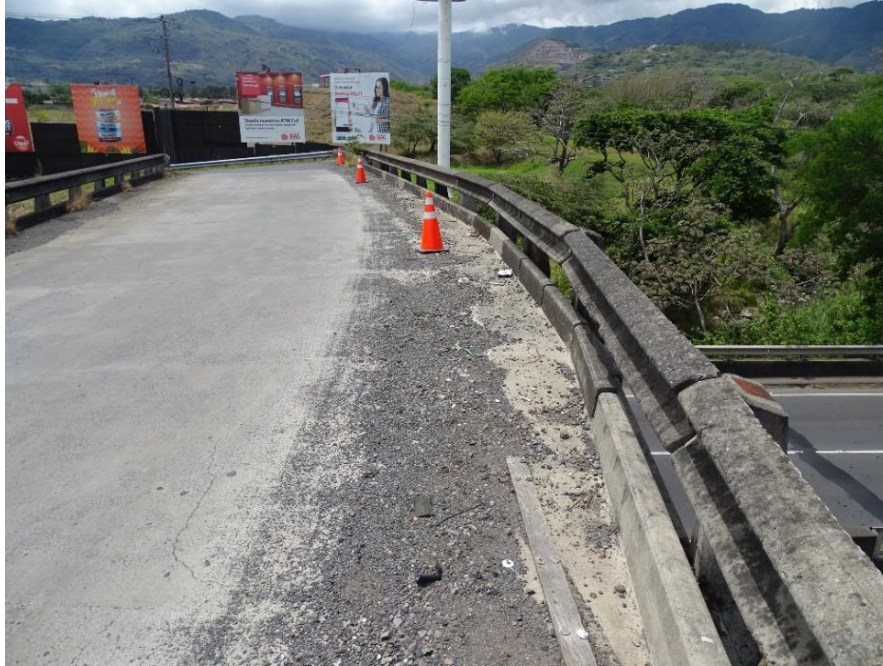
En el tablero de la estructura, principalmente en la zona oeste, se presenta una gran acumulación de material granular de distintos tamaños y de algunos escombros (ver Figura 2.3). Esta deficiencia, causada principalmente por la ausencia de limpieza general de la estructura, puede llegar a afectar la capacidad operativa o funcional del *paso elevado* debido a que incide directamente en la circulación de forma segura de los vehículos. Lo anterior, ya que esta acumulación de material granular en la zona de tránsito puede derivar en problemas como la reducción de la capacidad de frenado de los vehículos o la limitación en la maniobrabilidad durante la conducción por el *paso elevado*, por riesgo de deslizamiento de las ruedas de los vehículos.

**Figura 2.3.** Acumulación de sedimentos de tamaños variables (diámetros inclusive mayores a 300 mm) y de escombros al costado oeste del tablero.

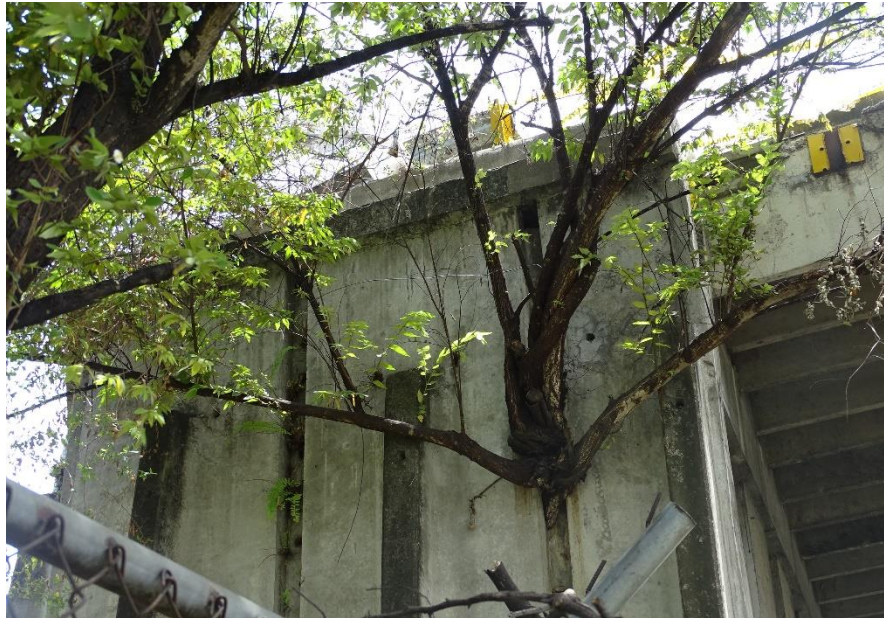
Adicionalmente, en la *inspección especial* se observó vegetación que ha crecido entre las juntas de los elementos de concreto prefabricado que conforman los bastiones, aletones y muros de retención. En la Figura 2.4 (a) y Figura 2.4 (b) se evidencia que existen árboles que han crecido en el aletón y en el muro de retención no integrado al cuerpo del bastión n.º 1 respectivamente. La presencia de esta vegetación favorece o acelera el deterioro de estos elementos, además de que puede llegar a obstruir la visibilidad de los usuarios que circulan por la Ruta Nacional n.º 27 y en caso de no ser atendido oportunamente, el crecimiento de raíces puede llegar a generar daños estructurales severos en dichos elementos.

(a) Árbol en aletón de bastión n.º 1

**Figura 2.4.** Evidencia de crecimiento de árboles en aletones de los bastiones y muros de retención no integrados al cuerpo del bastión.

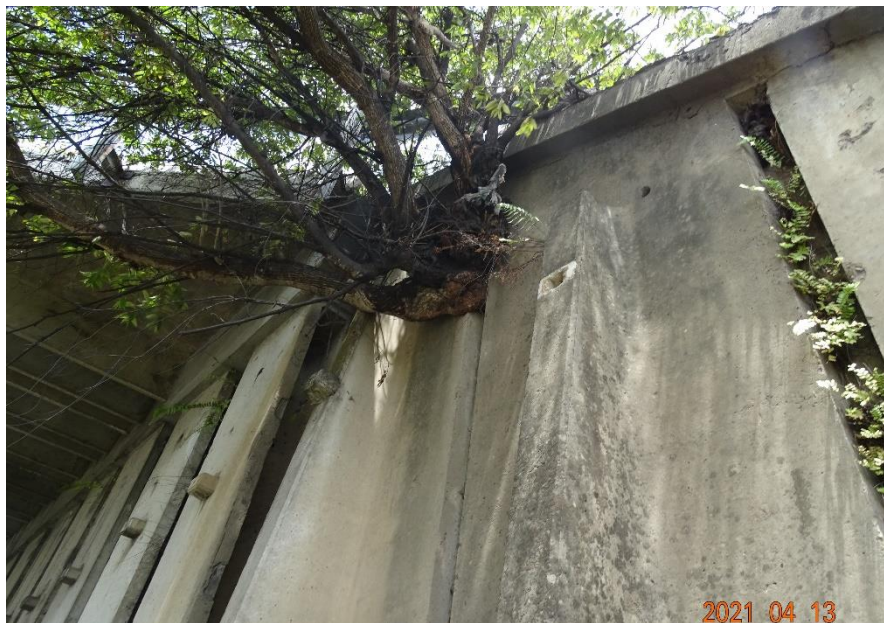
(b) Árbol en muro de retención no integrado del acceso n.º 1

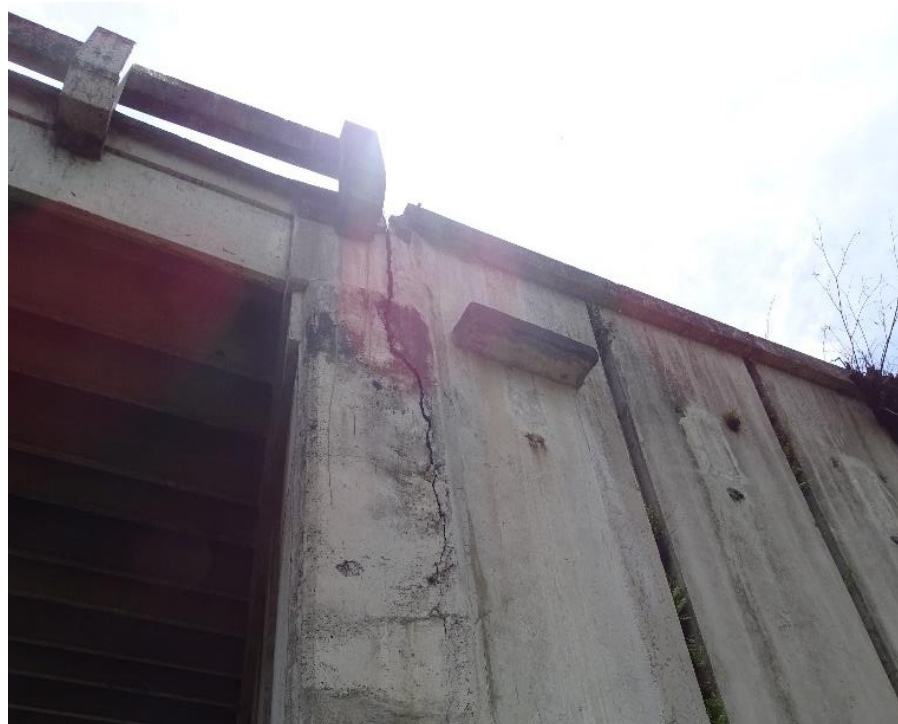
Se observó que existe un agrietamiento severo en la unión entre el aletón y el bastión n.º 2 (ver Figura 2.5), el cual debe ser controlado ya que puede generar problemas como la pérdida de material de relleno del acceso n.º 2 y también puede ser un indicio de la posible existencia de un problema estructural mayor en el *paso elevado*, generado por el movimiento relativo entre el bastión y aletón, el cual requiere ser analizado con mayor profundidad.

**Figura 2.5.** Evidencia de agrietamiento en la unión del aletón con el cuerpo del bastión n.º 2.

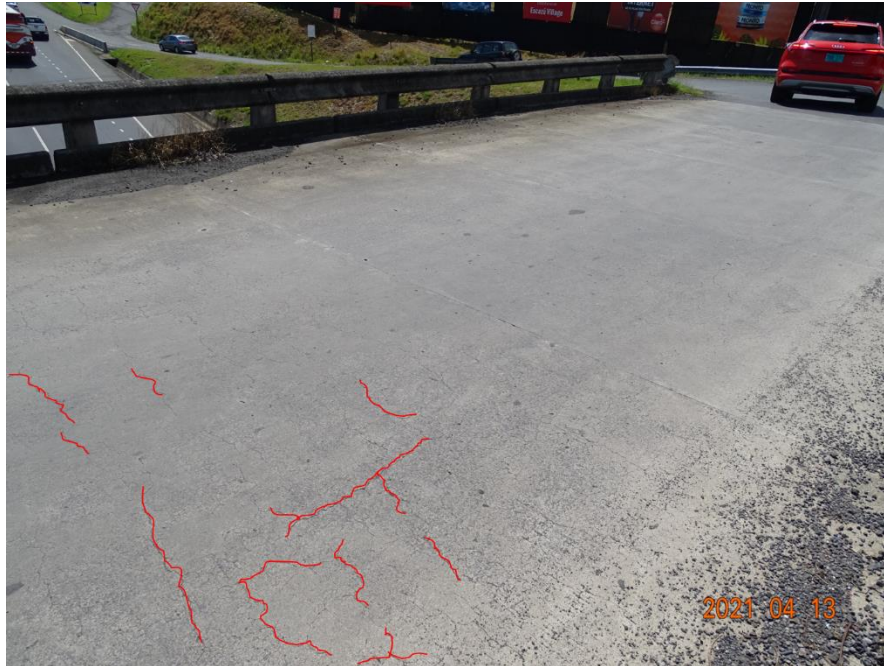
En el tablero del *paso elevado* también se observó un agrietamiento en dos direcciones (ver Figura 2.6), aparentemente ocasionado por la retracción del concreto. Las grietas en el tablero, así como las presentes en otros elementos (bastiones y pilas), cuya severidad es leve, podrían facilitar el ingreso de agua y propiciar la corrosión del acero de refuerzo, si no se atienden de forma oportuna.

**Figura 2.6.** Evidencia de agrietamiento en dos direcciones en tablero (se resalta en color rojo algunas de las grietas).

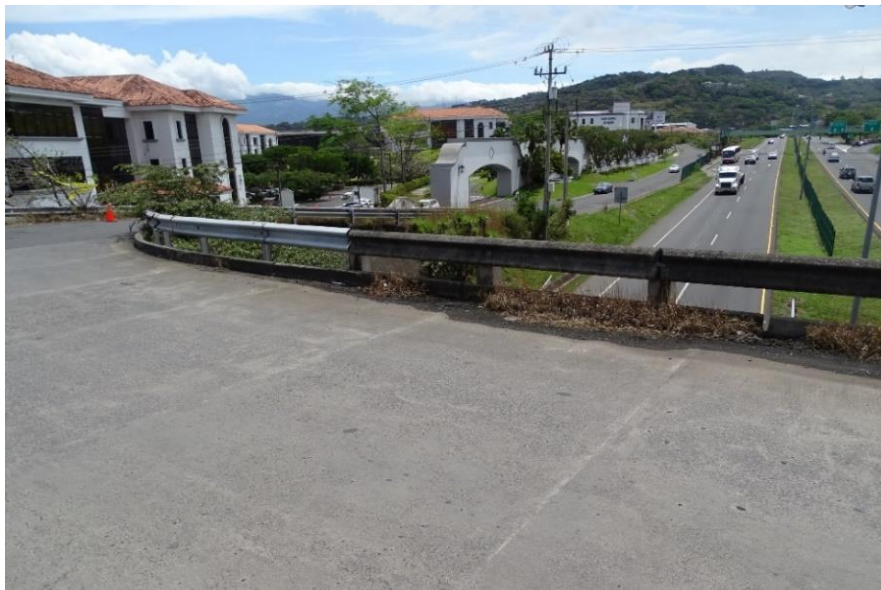
En la parte superior de la estructura se observó que existe una combinación de sistemas de contención vehicular, ya que como se observa en la Figura 3.1, existen secciones con sistemas metálicos y de concreto. Aunque no se dispone de los planos de diseño o constructivos, y no se encontró información del *paso elevado* en el Sistema de Administración de Puentes (SAEP), se identificó que este sistema de contención vehicular del *paso elevado* no cumple con su función de contener y redireccionar a los vehículos ante una eventual colisión. Evidencia de lo anterior corresponde a la ausencia del sistema de contención en aproximadamente 10,4 m de la margen derecha (ver Figura 3.2), producto de una colisión en la que, tanto el vehículo como el sistema de contención, terminaron cayendo en la Ruta Nacional n.º 27 (Hidalgo, 2021).

**Figura 3.1.** Combinación de sistemas de contención metálicos y de concreto.

3. Sustituir todo el sistema de contención vehicular, según la indicado en la Sección 603 del *Manual de Especificaciones Generales para la Conservación de Caminos, Carreteras y Puentes\_MCV-15* (MOPT,2015), haciendo la salvedad de que al referir esta sección no se debe reconstruir el riesgo del sistema de contención actual, que no contiene y no redirecciona los vehículos ante una eventual colisión, sino mitigarlo con un sistema adecuadamente diseñado. Para determinar el alcance completo de la intervención requerida, se recomienda que se realice un análisis de los sistemas de contención vehiculares que son factibles de colocar dadas las condiciones del *paso elevado* y de acuerdo con lo establecido en la especificación denominada “*AASHTO LRFD Bridge Design Specifications*” (AASHTO,2020) y el “*Manual SCV: Guía para el análisis y diseño de seguridad vial de márgenes de carreteras*” (Valverde, 2011), partiendo de la determinación del nivel de contención necesario para las condiciones de la vía, del tráfico vehicular, de las restricciones de ancho de trabajo, entre otras consideraciones de diseño.

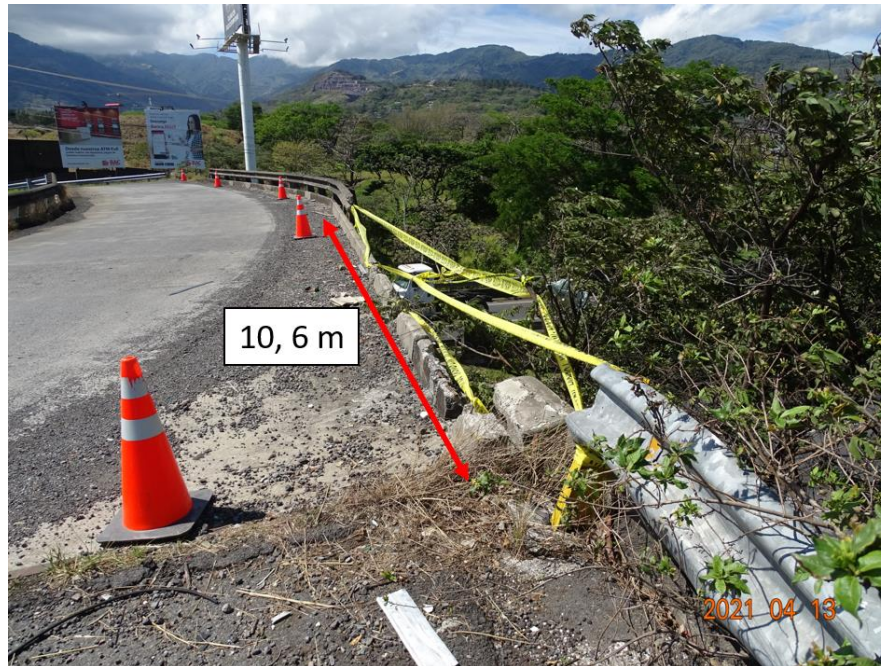
**Figura 3.2.** Ausencia de sistema de contención vehicular debido a colisión.

2. En el corto plazo, mientras se realizan las gestiones para la intervención del sistema de contención vehicular (ver punto n.º 3), se recomienda determinar y aplicar las medidas de seguridad que sean necesarias para salvaguardar la integridad física de los usuarios que transiten por el *paso elevado*. Para ello, se recomienda evaluar todas las alternativas que permitan mitigar el riesgo que genera la ausencia de una sección del sistema de contención vehicular y las deficiencias de los sistemas aún existentes en un paso elevado sobre una carretera de importancia, como lo es la Ruta Nacional n.º 27. Algunas acciones posibles para mitigar el riesgo de forma temporal, pueden ser: restringir la velocidad en el *paso elevado*, colocar reductores de velocidad, demarcar el carril complementado con captaluces e iluminación para aumentar la visibilidad, colocar señales verticales de prevención para alertar a los usuarios de la existencia del riesgo (tanto en el acceso como en la sección sin sistema de contención en donde puede evaluarse el uso de delineadores), entre otras medidas que se pueden consultar en el *Manual Centroamericano de dispositivos uniformes para el control del tránsito* (SIECA, 2014). Evaluar si, después de realizada la intervención del sistema de contención vehicular (ver punto n.º 3), deben mantenerse algunos de los dispositivos de control del tránsito utilizados.

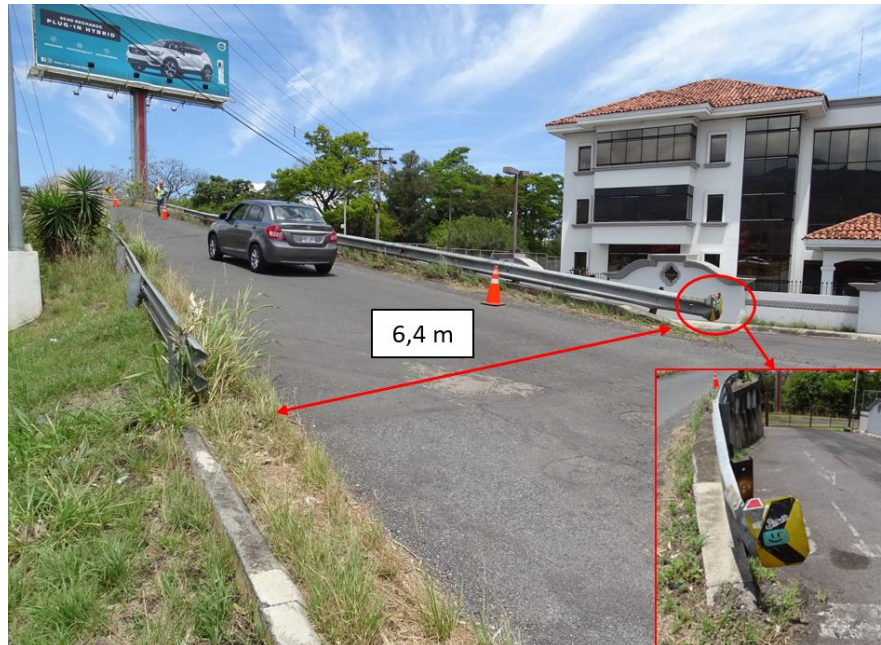
Además de lo anterior, existen distintos factores, como lo son la amplitud de la rampa de ingreso en el acceso n.º 1 (ver ancho de 6,4 m aproximado en Figura 3.3) y la alineación rectilínea previa a dicho ingreso, que propician velocidades de operación altas por parte de los usuarios del *paso elevado*. Aunque se desconocen los motivos que pudieron haber ocasionado la colisión mencionada anteriormente (Hidalgo, 2021), la combinación de velocidades altas de operación con un radio de giro corto, presente en la parte superior del *paso elevado*, son condiciones que incrementan la probabilidad de colisiones de vehículos con el sistema de contención y en caso de que estos sistemas no existan o no sean adecuados, generar accidentes por salida de la vía y caída al vacío. A pesar de lo anterior, durante la *inspección especial*, no se observó la existencia de dispositivos de control de tránsito para restringir la velocidad o para prevenir a los usuarios del cambio de alineamiento horizontal.

**Figura 3.3.** Ancho de rampa de ingreso y de terminales peligrosos en el acceso n.º 1.

En la rampa del acceso n.º 1 se observó un sistema contención vehicular metálico con múltiples deficiencias. En la Figura 3.3 se observa que existen terminales peligrosos en el inicio de rampa, los cuales podrían terminar incrustándose en el vehículo en una eventual colisión frontal. También, se identificaron problemas en las conexiones entre los elementos longitudinales, ya sea debido a la ausencia de pernos de unión (ver Figura 3.4) o al traslape deficiente entre los elementos (ver Figura 3.5). En estas figuras se observa que la altura del sistema es insuficiente, lo que reduce su capacidad para contener y redireccionar un vehículo y aumenta el riesgo de volcamiento o salida del vehículo en una colisión. Finalmente, puede observarse también en la Figura 3.5 el anclaje inadecuado de los postes verticales del sistema utilizando varillas de acero de refuerzo soldadas y con presencia de oxidación.

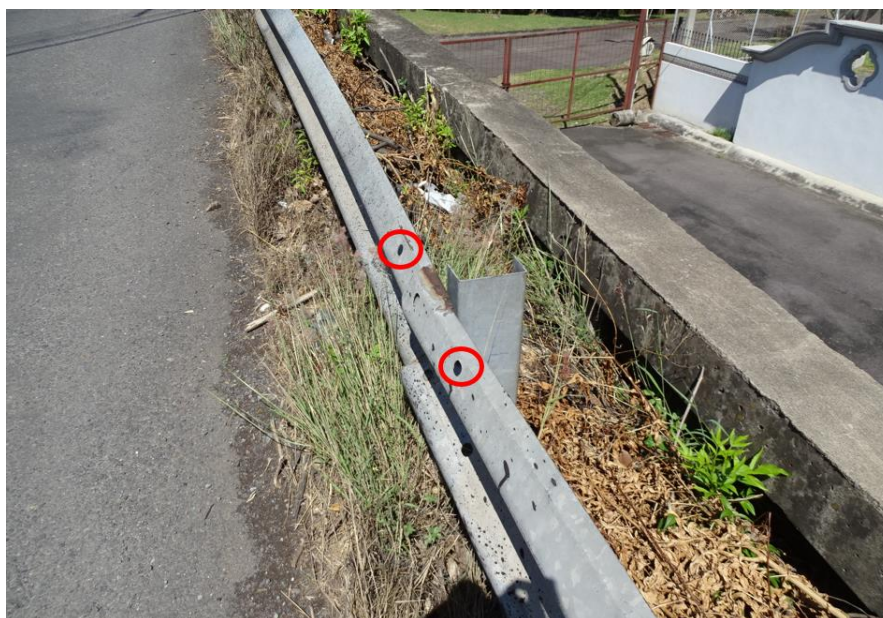
**Figura 3.4.** Ausencia de pernos para unir elementos longitudinales y altura insuficiente del sistema de contención en acceso n.º 1.

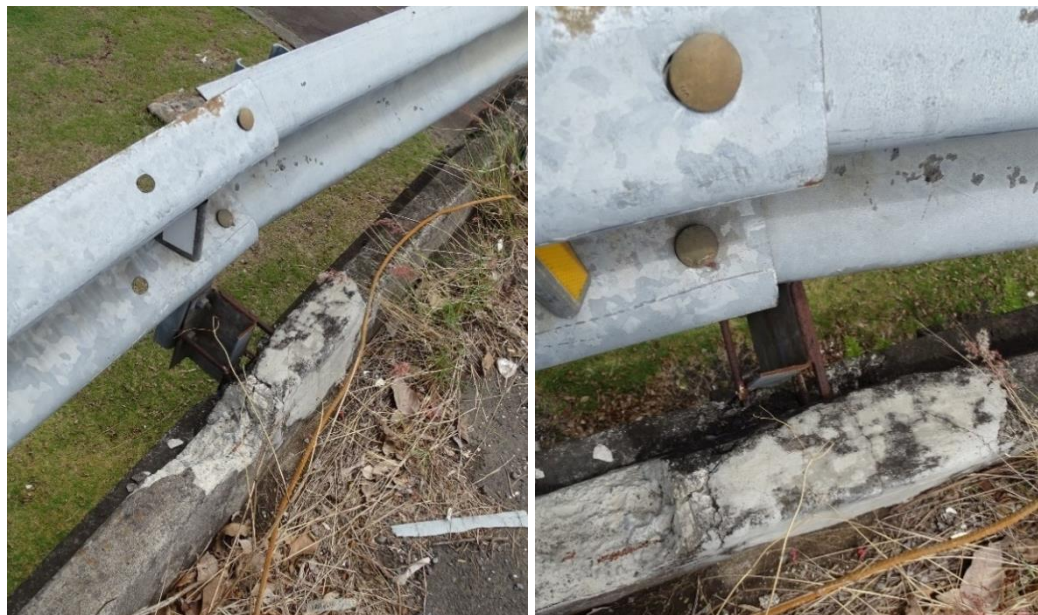
**Figura 3.5.** Traslape insuficiente en conexión de elementos longitudinales y anclaje inadecuado del poste mediante varillas soldadas en de contención lateral en acceso n.º 1.

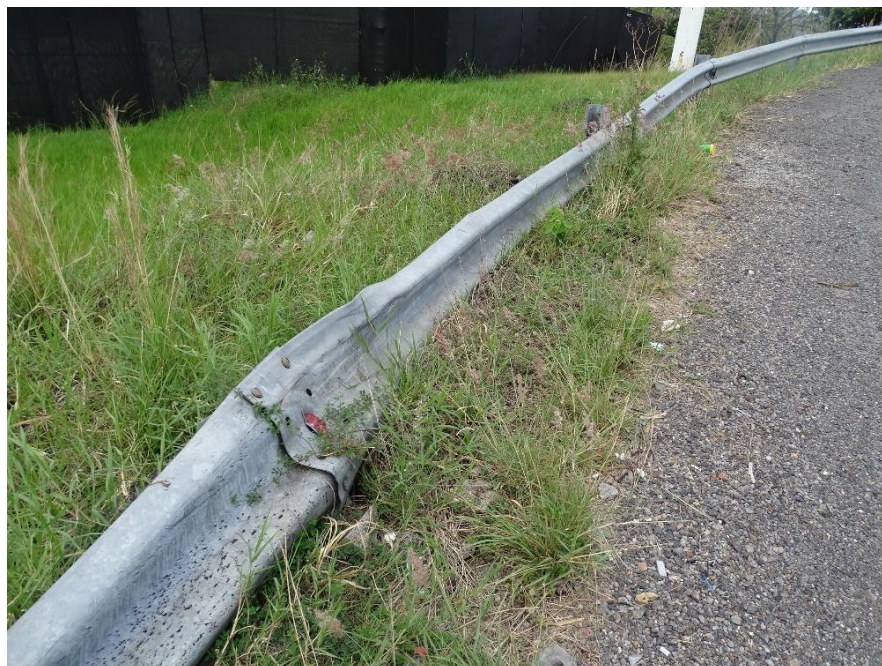
En la rampa del acceso n.º 2 también se observó un sistema contención vehicular metálico con deficiencias. Principalmente, en la Figura 3.6 se observa una sección del sistema impactada y cuya deformación puede reducir la capacidad de contener vehículos. Mientras que en la Figura 3.7 se observa que existe una sección en la que no se colocó ningún tipo de sistema de contención vehicular.

**Figura 3.6.** Sección impactada en sistema de contención vehicular del acceso n.º 2.

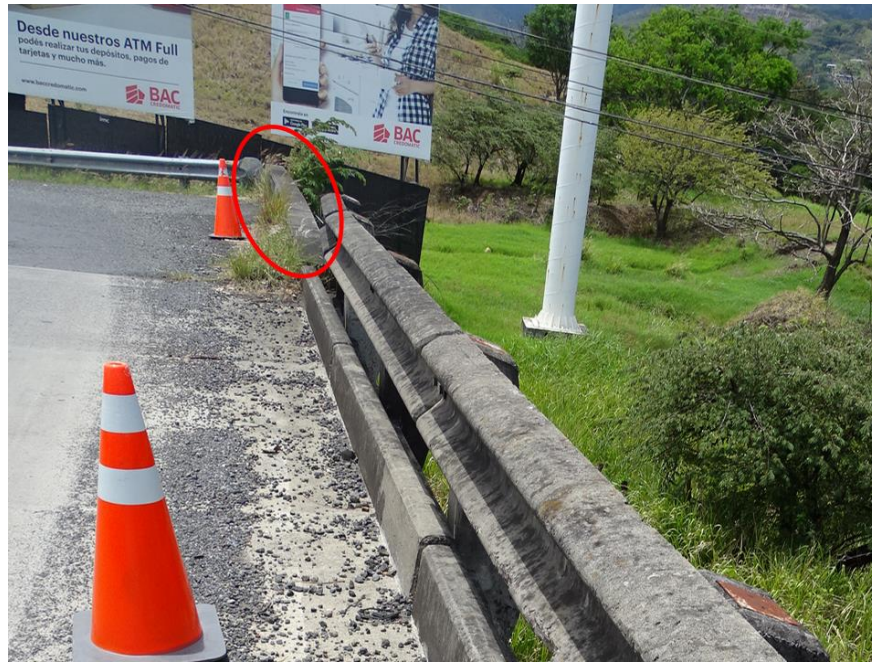
**Figura 3.7.** Ausencia de sistema de contención vehicular en rampa de salida del acceso n.º2.
