Laboratorio Nacional de Materiales y Modelos Estructurales (LanammeUCR)

Informe: LM-INF-EIC-D-0002-2021

Evaluación de la ejecución de labores para la atención de la Ruta Nacional 35, tramo central Sifón – La Abundancia, mediante contratos de conservación vial

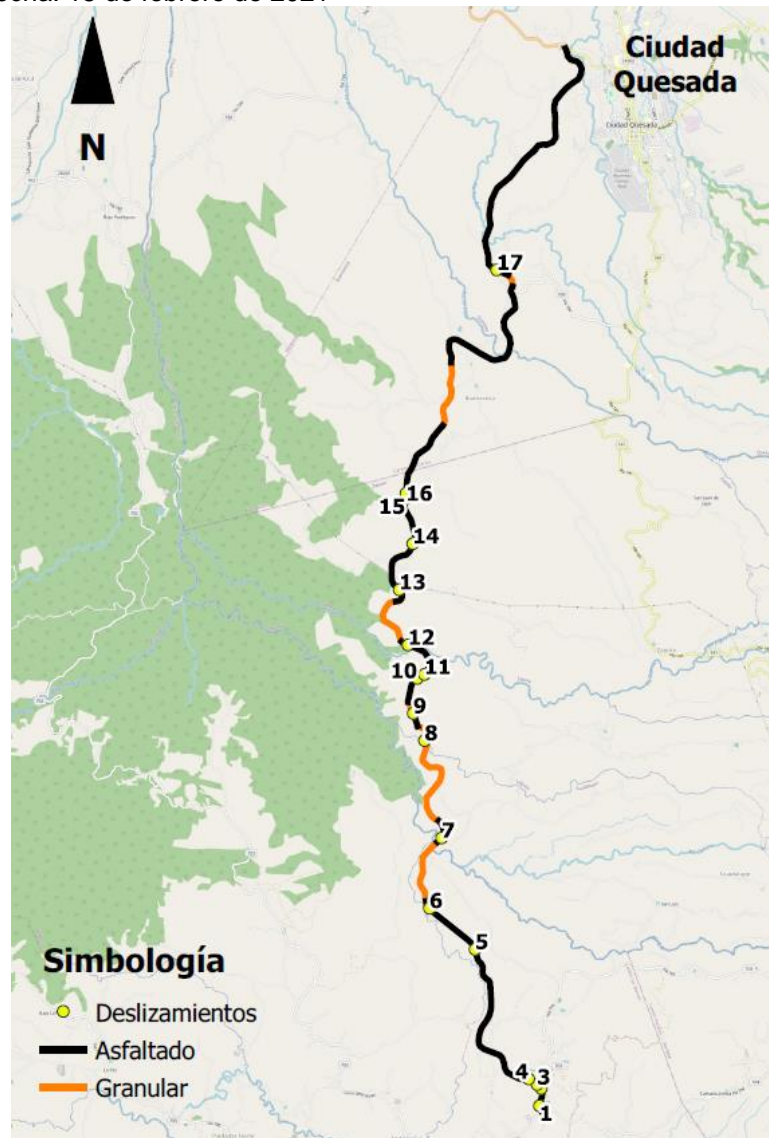
Figura 4. Mapa con la ubicación de deslizamientos presentes en el proyecto documentados por el Equipo Auditor. Fecha: 15 de febrero de 2021

En una visita técnica realizada el 15 de febrero de 2021 al tramo Sifón-Abundancia se documentó la presencia de al menos 17 deslizamientos a lo largo del proyecto (ver Figura 4 y Figura 5). En algunos casos estos deslizamientos representaban una obstrucción al flujo libre de agua en las cunetas, contracunetas o representaban una obstrucción parcial a la calzada. Además, en tres casos puntuales (punto 9, 10 y 11), los deslizamientos evidenciados ocurren dentro de la calzada provocando su desplazamiento y agrietamiento.

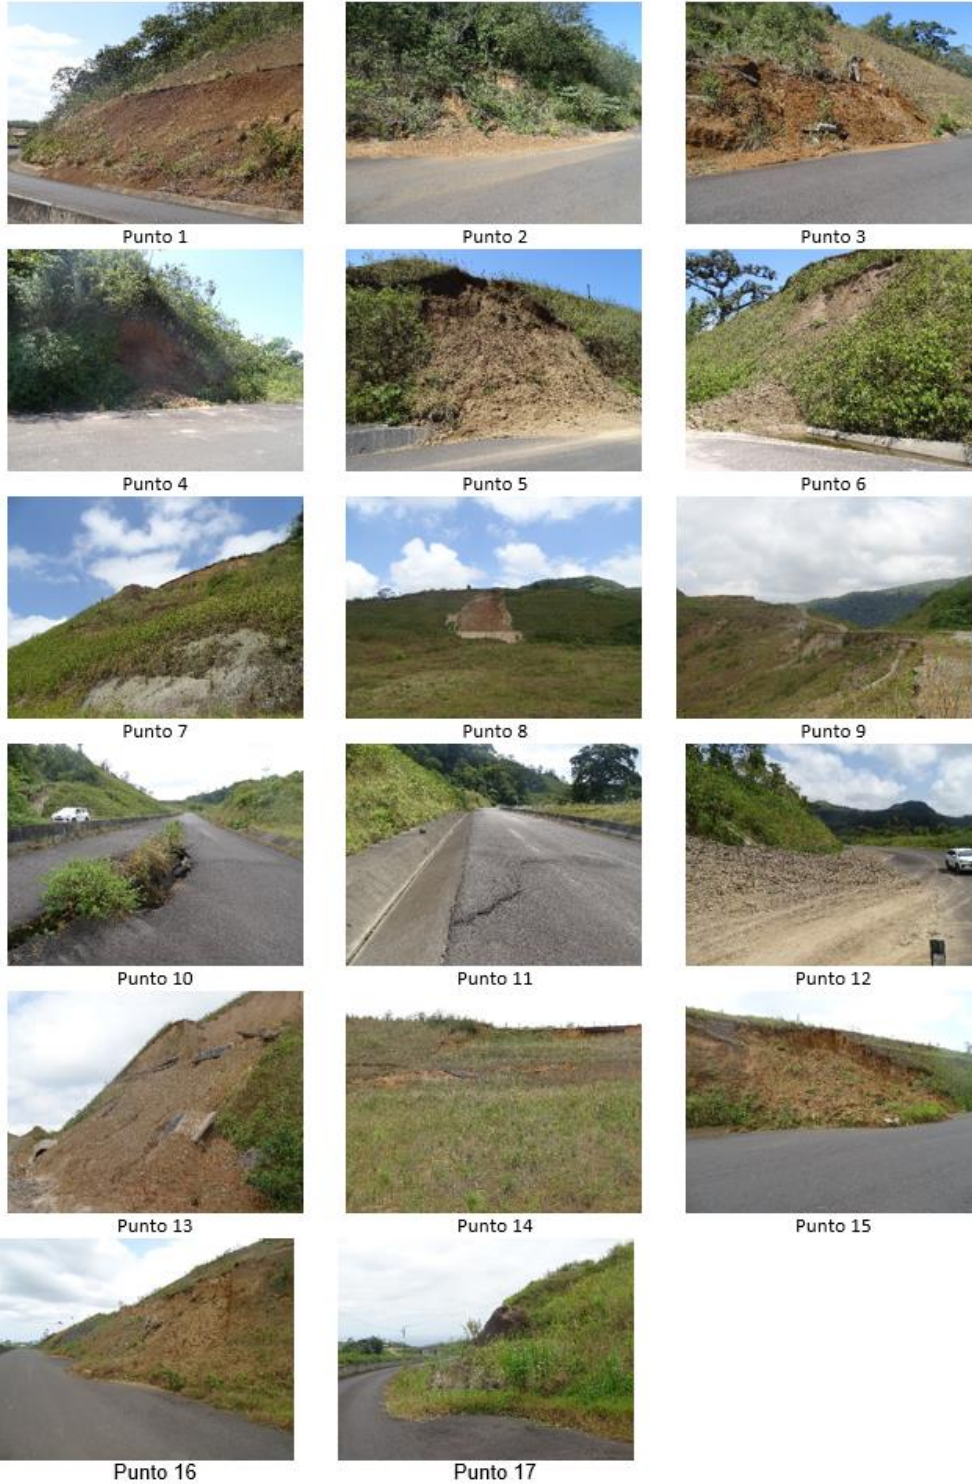
Figura 5. Deslizamientos documentados por el Equipo Auditor. Fecha: 15 de febrero de 2021

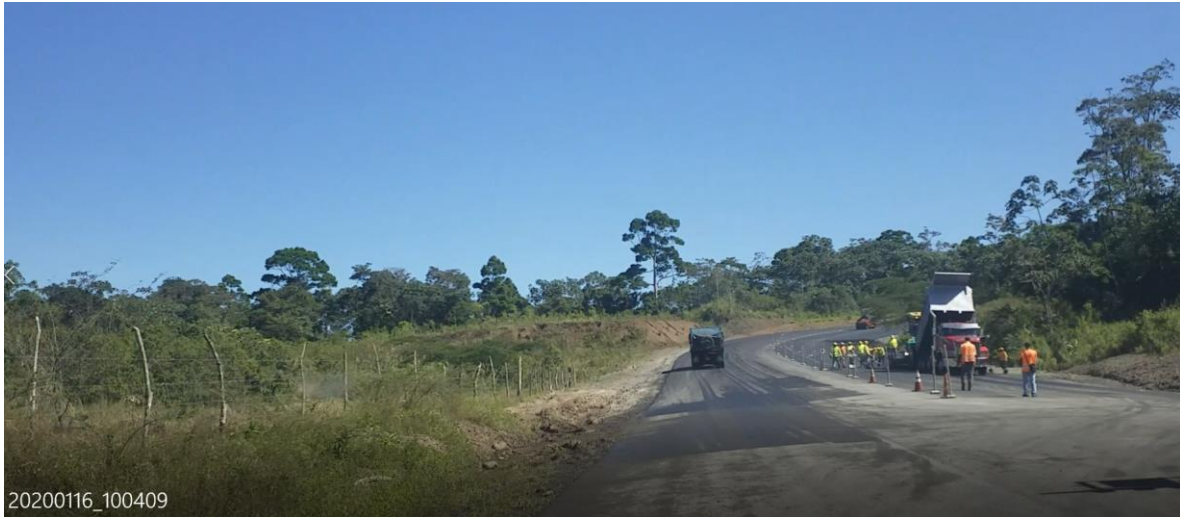
A la llegada del Equipo Auditor al frente de trabajo (10:15 a.m.), se evidenció que se estaban ejecutando trabajos de colocación de una capa asfáltica (ver Figura 15) sin inspección por parte de la Administración, de modo que, se constató que en ese momento solo había personal de la empresa contratista.

Figura 15. Captura de pantalla del sistema de video que cuenta el vehículo del Equipo Auditor, donde se evidencia la actividad de colocación de mezcla asfáltica a la llegada del Equipo Auditor. Estacionamiento: 36+450. Fecha: 16 de enero de 2020

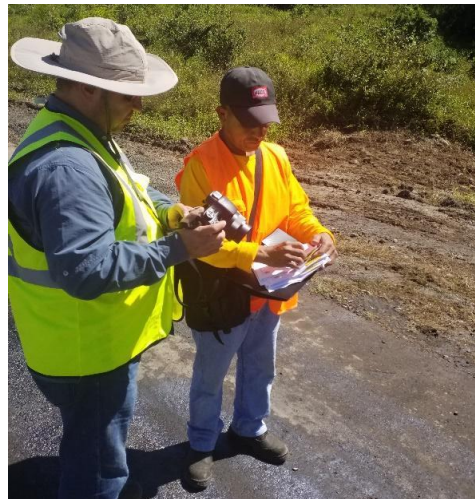
Específicamente, se observó que uno de los trabajadores de la empresa contratista contaba con 11 Guías de entrega y sus respectivos marchamos (ver Figura 16).

Figura 16. Uno de los trabajadores de la empresa contratista contaba con 11 Guías de entrega y sus respectivos marchamos. Fecha: 16 de enero de 2020

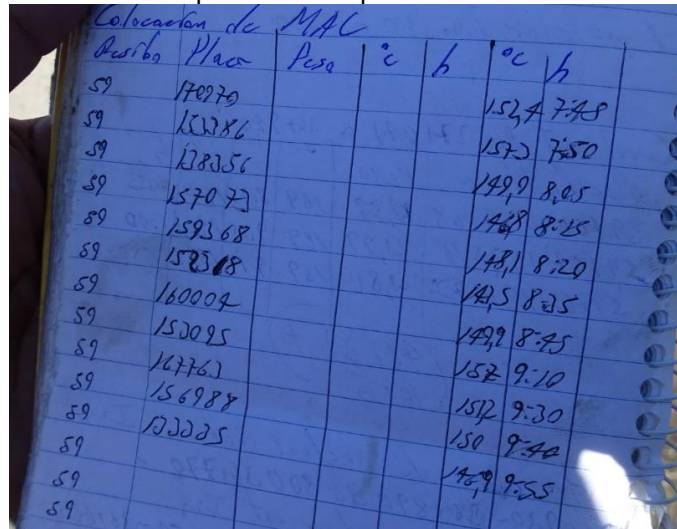
A la llegada del inspector (10:55 a.m.) se le consultó que si había estado ausente desde las 8:50 a.m., ya que el contratista tenía guías de entrega recibidas desde esa hora en adelante; sin embargo, indicó que él estuvo ausente desde las 9:55 a.m., para lo cual en la

Figura 18 se muestra una fotografía de la libreta de apuntes del inspector donde se puede ver que el último registro realizado fue a las 9:55 a.m.

Figura 18. Fotografía de la libreta de apuntes del inspector. Fecha: 16 de enero de 2020

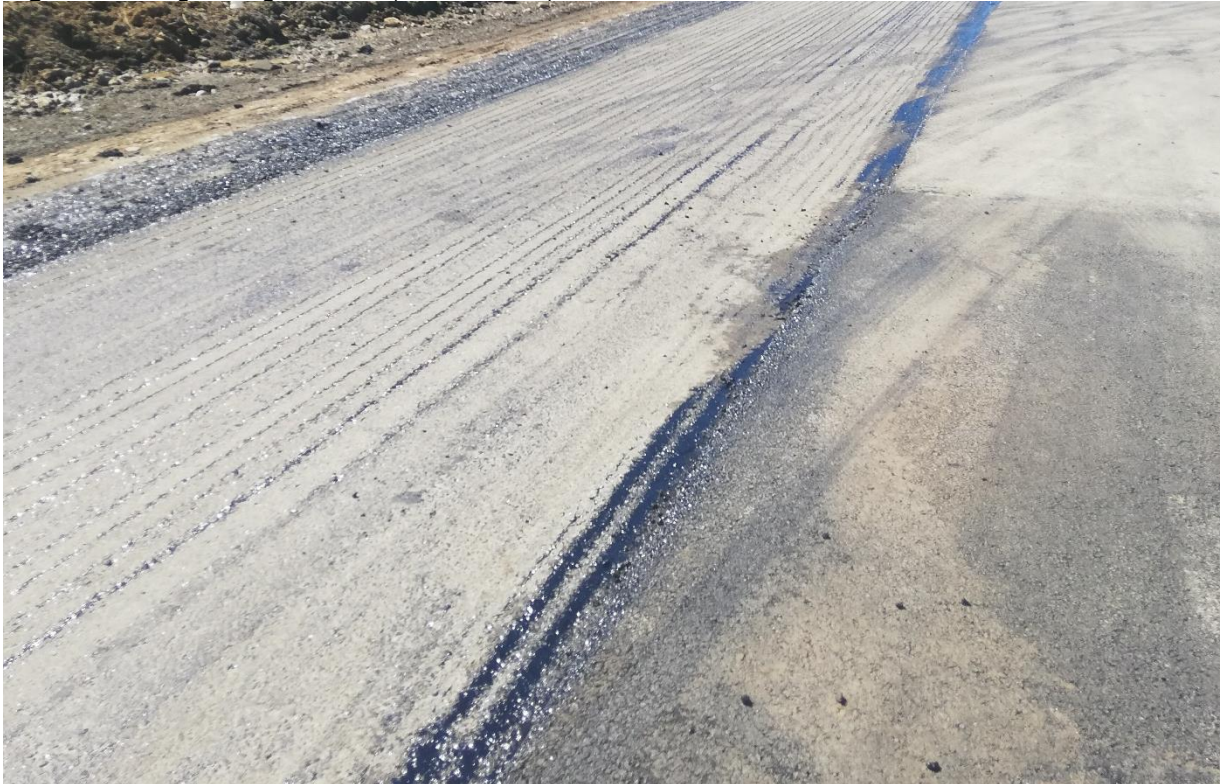
Uno de los aspectos observados, que constituye una práctica deficiente, fue la colocación de esta mezcla asfáltica sobre una superficie con una escasa dosificación (casi ausente) del riego de liga, como se muestra en la Figura 20, Figura 21 y Figura 22.

Figura 20. Riego de liga escaso (casi ausente). Estacionamiento: 36+450. Fecha: 16 de enero de 2020

Sobre este aspecto, la Unidad de Auditoría Técnica del LanammeUCR ha emitido en múltiples ocasiones, informes, notas informes y, en 2019 se publicó y presentó la Guía para Inspectores sobre la Aplicación de Riego de Liga, por parte del LanammeUCR. En todos estos documentos se ha reiterado la importancia que tiene la aplicación del riego de liga de manera uniforme y proporcionando una cobertura total de la superficie.

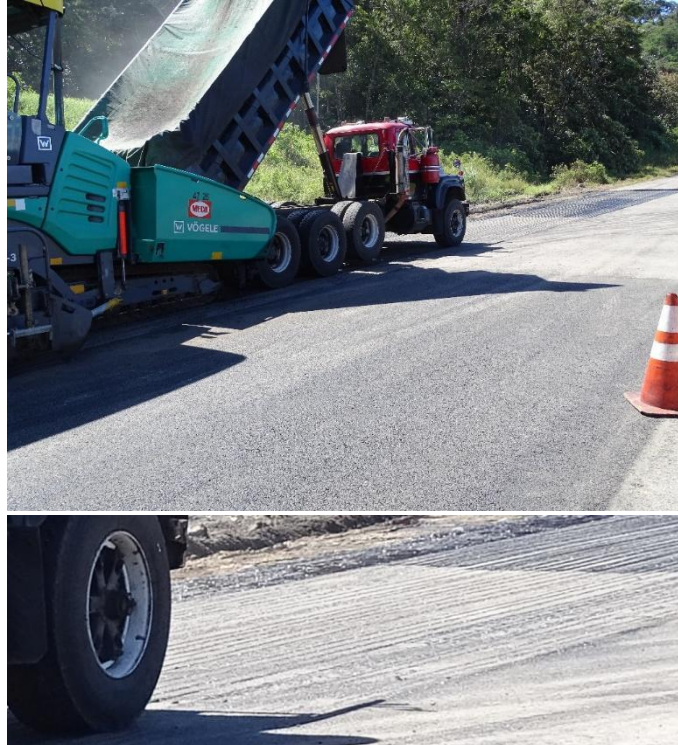
Figura 21. Colocación de mezcla asfáltica sobre un riego de liga escaso (casi ausente). Estacionamiento: 36+450. Fecha: 16 de enero de 2020

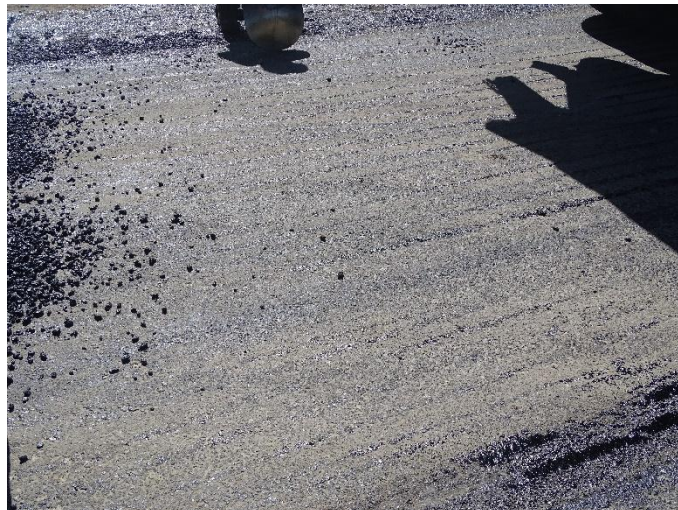
Figura 22. Cobertura del riego de liga sobre el cual se estaba colocando la mezcla a la llegada del Equipo Auditor. Estacionamiento: 36+450. Fecha: 16 de enero de 2020

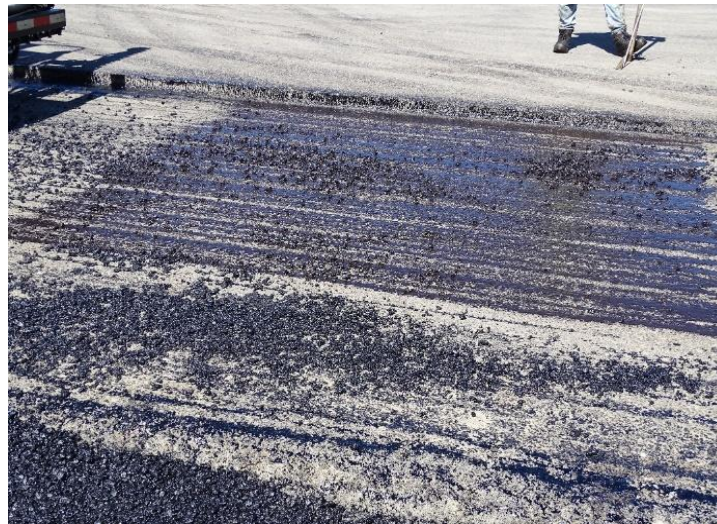
Figura 23. Posteriormente se colocó un nuevo riego de emulsión, sin embargo, dicha emulsión no se colocó de manera uniforme. Estacionamiento: 36+450. Fecha: 16 de enero de 2020

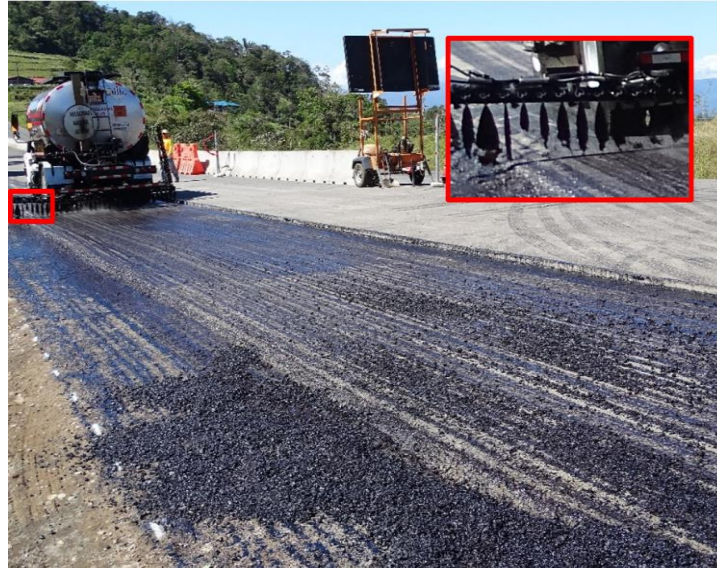
Figura 24. Las boquillas del distribuidor de la emulsión estaban parcialmente obstruidas, de modo que el flujo de emulsión no era continuo. Estacionamiento: 36+450. Fecha: 16 de enero de 2020

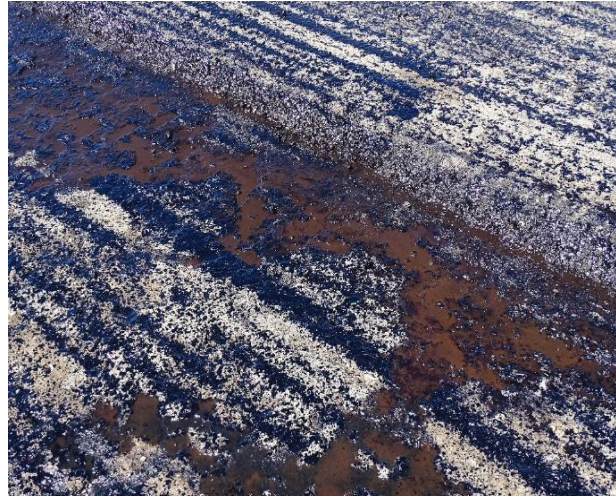
Otro de los aspectos observados y que responden a la aplicación de un riego de liga no uniforme, fue la acumulación de emulsión asfáltica en algunos sitios puntuales (ver Figura 25). Esta condición provocó que en estos sectores la emulsión asfáltica no rompiera previo a la colocación de la siguiente capa de mezcla asfáltica.

Lo anterior, también es un aspecto que puede incidir negativamente en el desempeño futuro del pavimento, ya que, al colocar una capa de mezcla asfáltica sobre una emulsión que no ha roto quedará un contenido de agua atrapada dentro de la mezcla asfáltica, lo cual nuevamente limita la adherencia entre capas y consecuentemente su desempeño a futuro. Es por esto que la Guía de Inspectores para la Aplicación de Riego de Liga menciona que, el inspector, como mínimo, debe garantizar el cumplimiento del tiempo de rompimiento suficiente de la emulsión, necesario para iniciar la pavimentación brindando la adherencia requerida.

Figura 25. Acumulación de emulsión asfáltica. Estacionamiento: 36+450. Fecha: 16 de enero de 2020

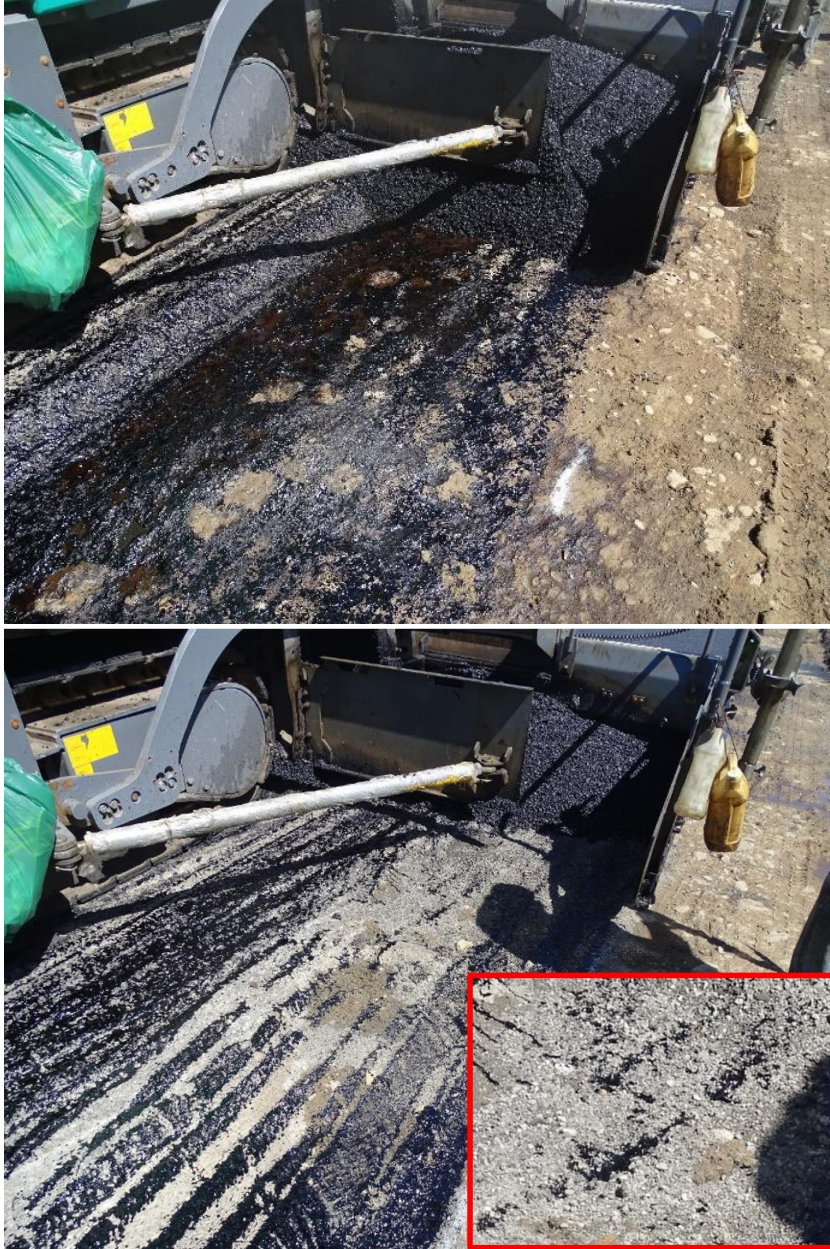
Por último, en este frente de obra se observó la colocación de mezcla asfáltica sobre una franja de base, que en su momento fue estabilizada con cemento por la empresa Constructora Sánchez Carvajal. Se evidenció que dicha franja de base estabilizada estaba contaminada por partículas de suelo, mientras que otras partículas de la misma base estaban en condición suelta (ver Figura 26), de modo que, como oportunidad de mejora, se recomienda garantizar que toda superficie sobre la cual se va a colocar la capa de ruedo esté barrida y limpia, con el fin de mejorar las condiciones de adherencia entre capas y evitar posibles deterioros prematuros en el pavimento.

Figura 26. Se observó la colocación de mezcla asfáltica sobre una franja de base estabilizada contaminada y con partículas sueltas. Estacionamiento: 36+450. Fecha: 16 de enero de 2020

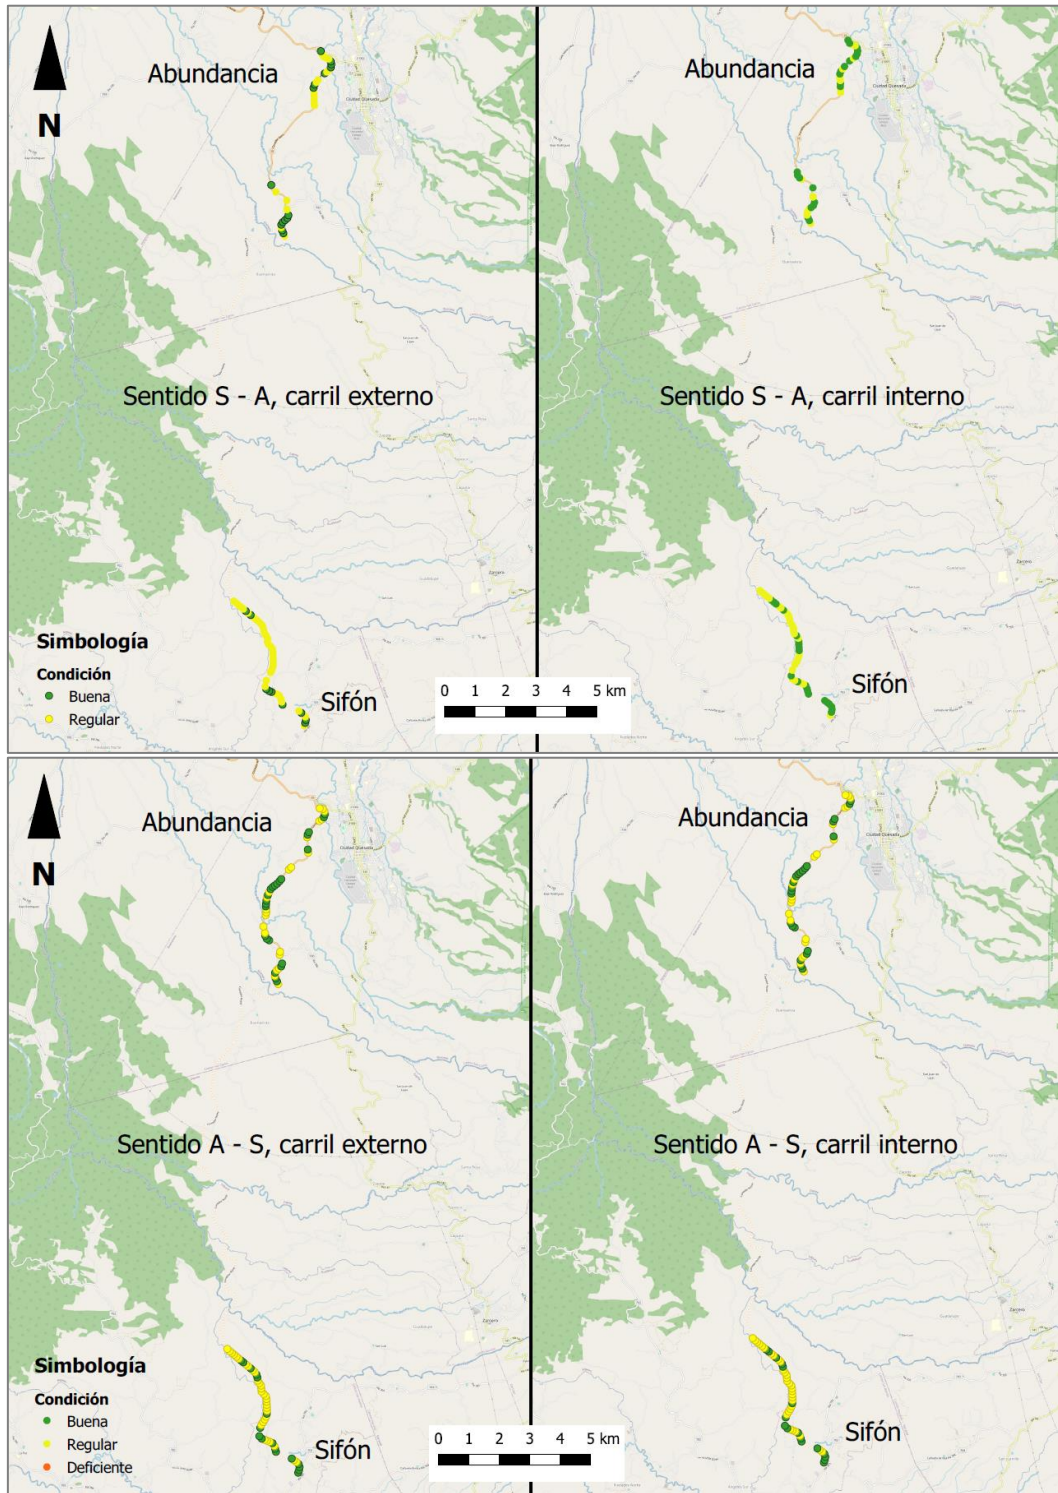
Figura 27. Condición de regularidad superficial del proyecto, para cada uno de los carriles pavimentados

Se determinó que, según los criterios de la Tabla 5 un 36,2 % del proyecto se encontraba en condición buena, un 63,5 % en condición regular y un 0,28 % en condición deficiente (este último porcentaje equivale a un único tramo de 100 m). Por otra parte, al analizar cada uno de los carriles del proyecto por separado se observó que el carril externo en el sentido Sifón – Abundancia es el que relativamente presenta la peor condición; además, también se pudo observar que relativamente los carriles internos, respecto a los externos, presentan mejores condiciones de regularidad superficial (ver Figura 28).

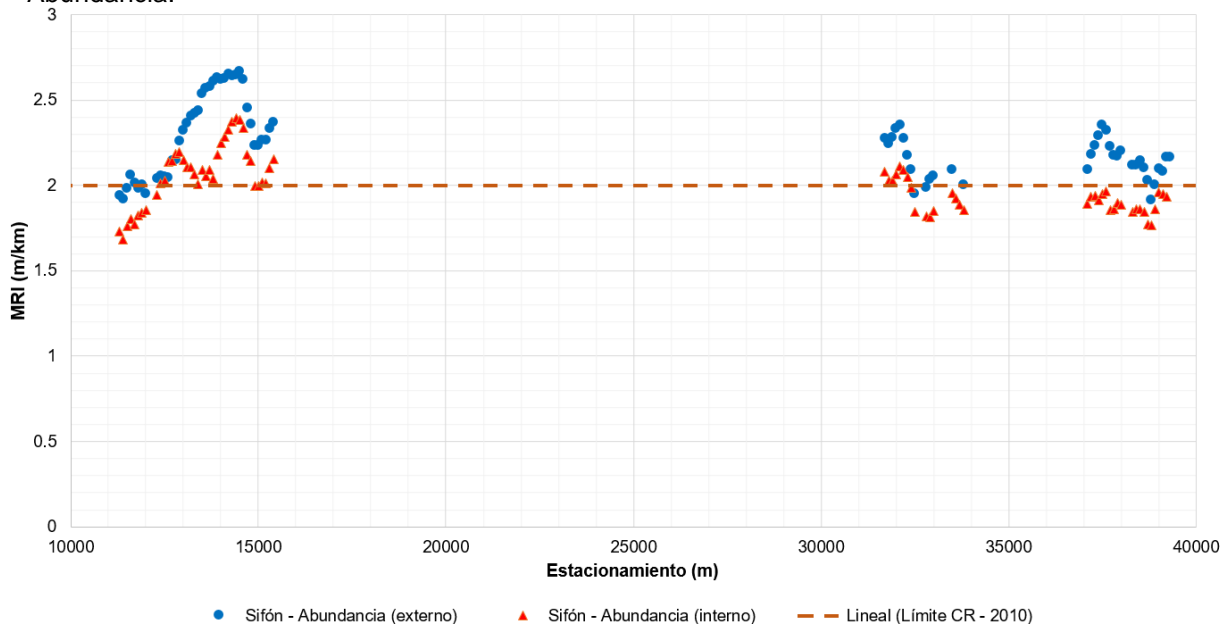
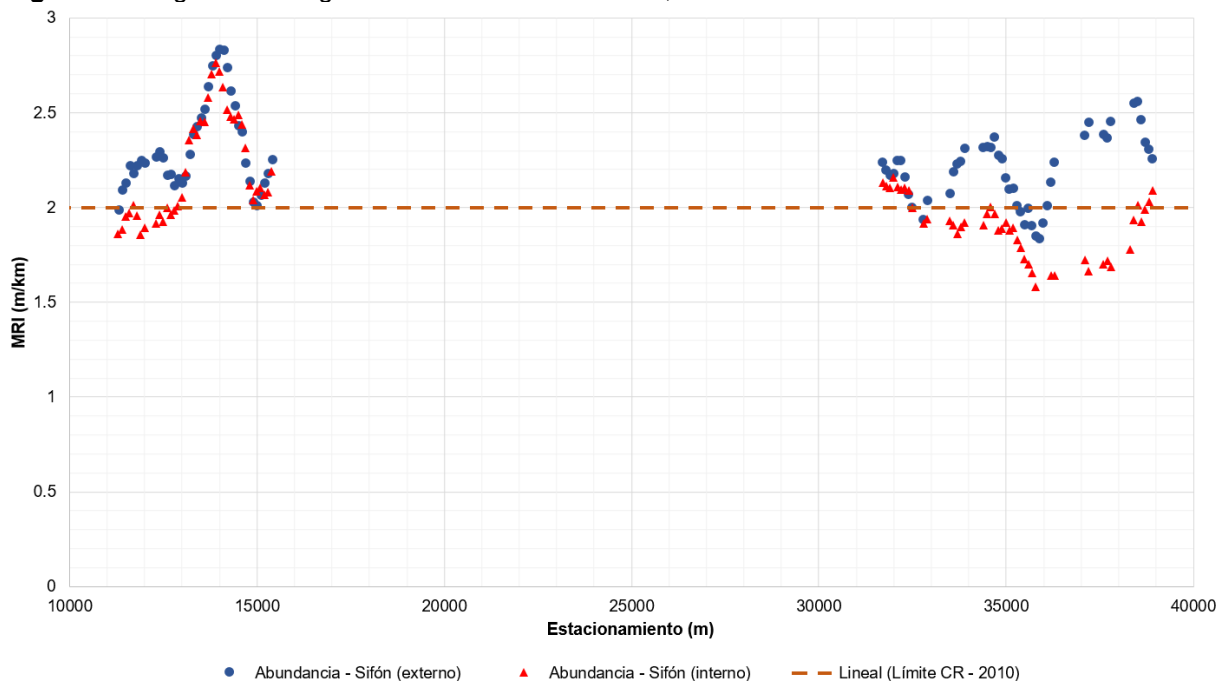
Al tomar en cuenta el criterio que señala que la media móvil calculada a partir del IRI promedio de 10 tramos consecutivos de 100 m debe ser siempre menor a 2 m/km, determinó que la mayor parte del proyecto incumpliría con este parámetro (ver Figura 31 y Figura 32), específicamente se observó que:

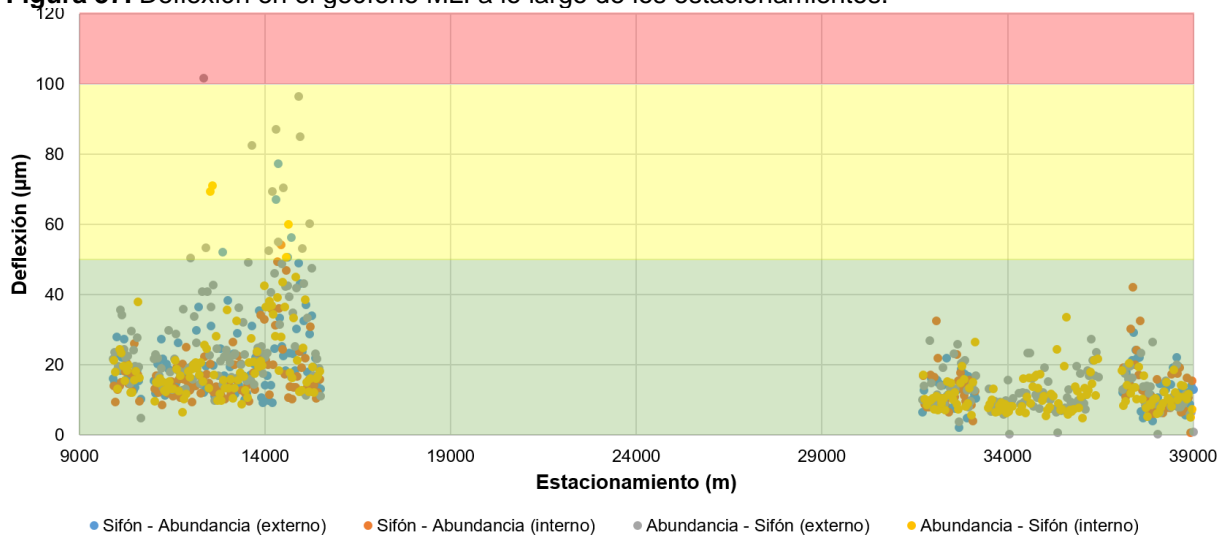
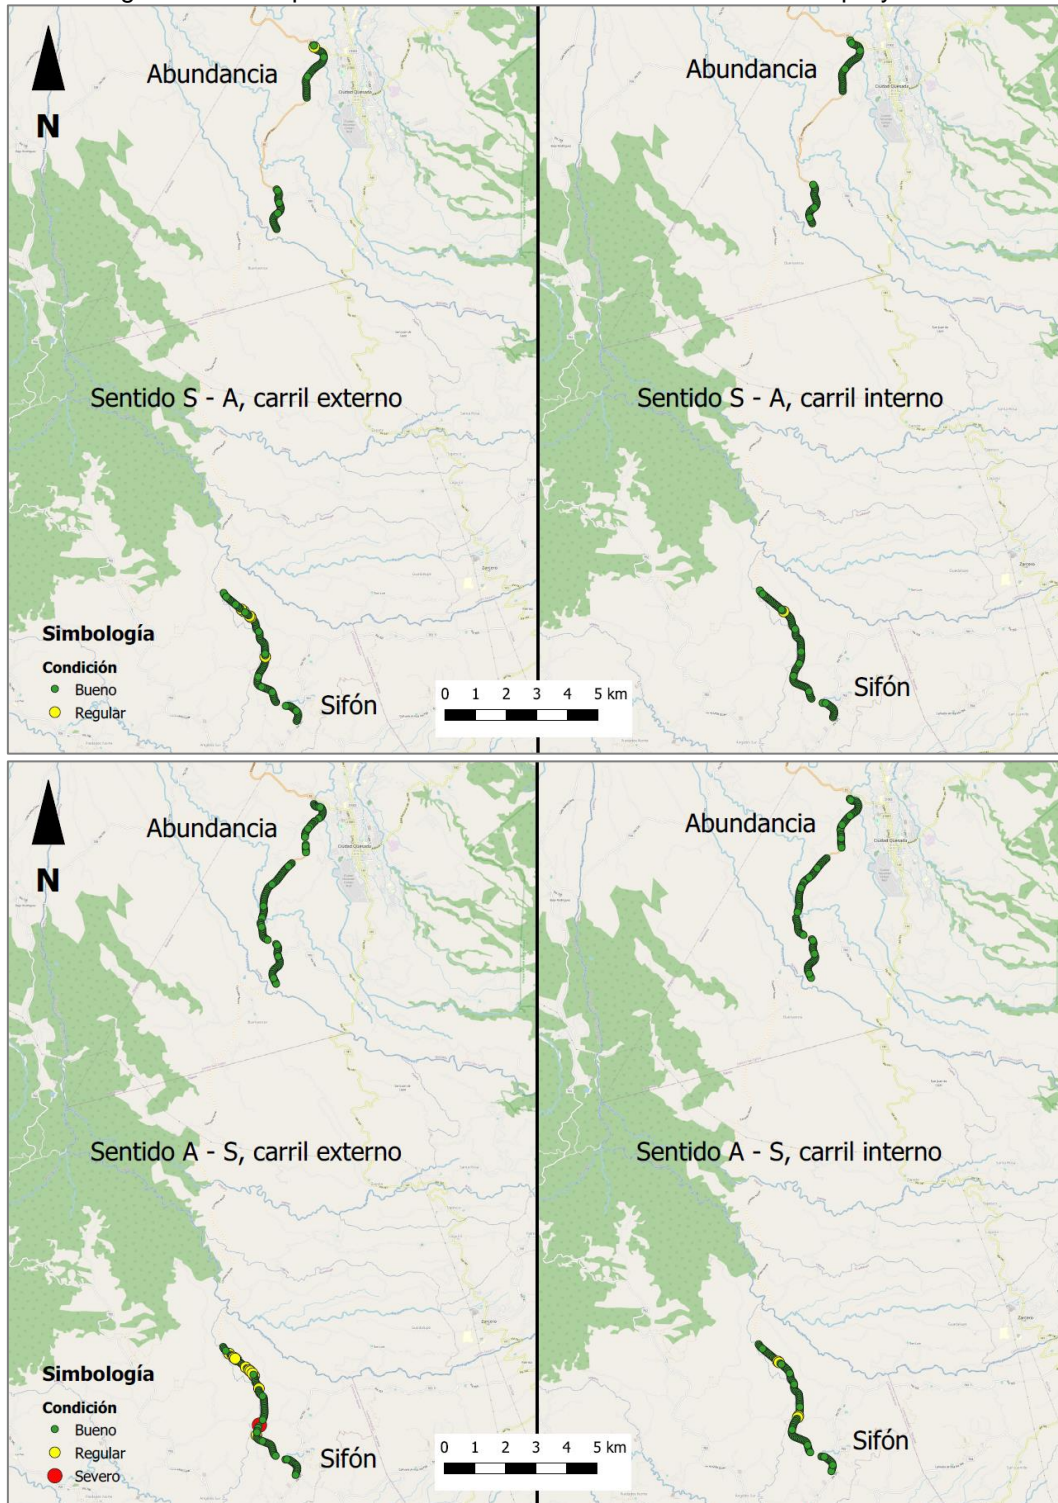
En cuanto a la caracterización del proyecto mediante el indicador de daño de base (que en este caso es representativo de la condición del pavimento entre 300 mm y 600 mm de profundidad, es decir parte de la base estabilizada y la subbase granular), se pudo observar que nuevamente se cuenta con una mayoría de puntos ubicados en la categoría de buena. Sin embargo, se observaron 23 tramos de 50 m, respecto a un total de 812 tramos en condición regular (2,8 %), así como 1 tramo en condición severa. Sobre este último aspecto, debe mencionarse que estas deficiencias nuevamente se concentran entre los estacionamientos 12+000 y 15+000, como se muestra en la Figura 37 y
