Laboratorio Nacional de  
Materiales y Modelos Estructurales

Proyecto: LM-PI-GM-03-2013

### **EVALUACIÓN DE LA RED VIAL DE PARRITA: SONDEOS A CIELO ABIERTO**

San José, Costa Rica  
Febrero, 2013

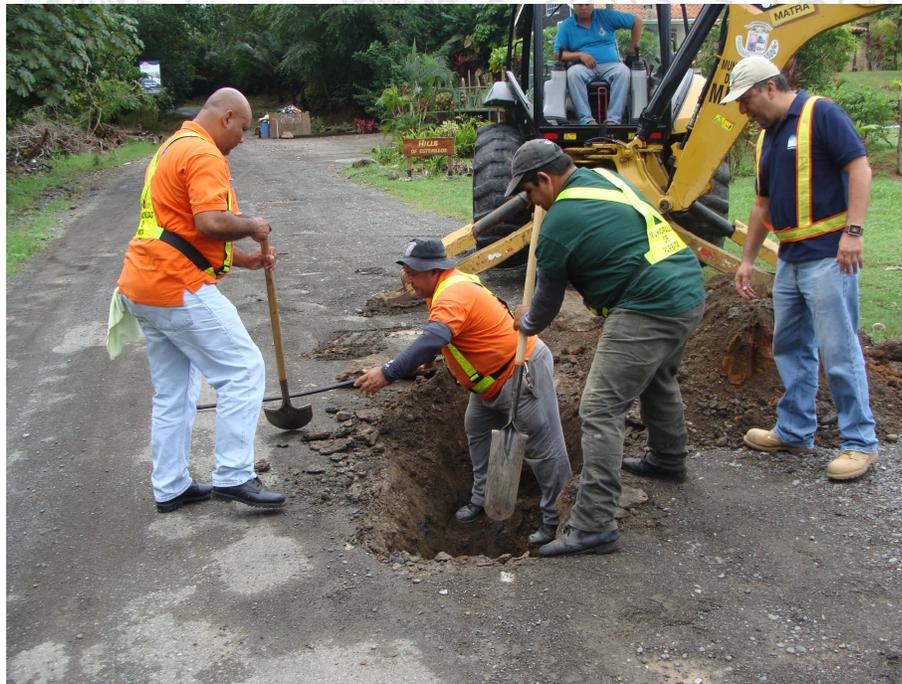
Figura 4. Proceso de excavación de los sondeos a cielo abierto.

Se realizaron 13 sondeos a cielo abierto donde se obtuvieron muestras de suelo de subrasante para analizar en el laboratorio. La información recopilada en campo para cada sondeo se pueden observar con detalle en los formularios del Anexo 1 que indican la ubicación geográfica, espesores de cada capa de la estructura de pavimento existente, descripción visual de los materiales observados en cada capa y suelo, mediciones de CBR en sitio por medio del anillo de carga manual en suelo de subrasante y archivo fotográfico. La Tabla 1 resume los espesores de las capas del pavimentos observados durante la excavación de los sondeos a cielo abierto.
