## Programa de Infraestructura del Transporte (PITRA)

Proyecto: LM-PI-GM-04-2013

# EVALUACIÓN DE LA RED VIAL DE GARABITO: SONDEOS A CIELO ABIERTO

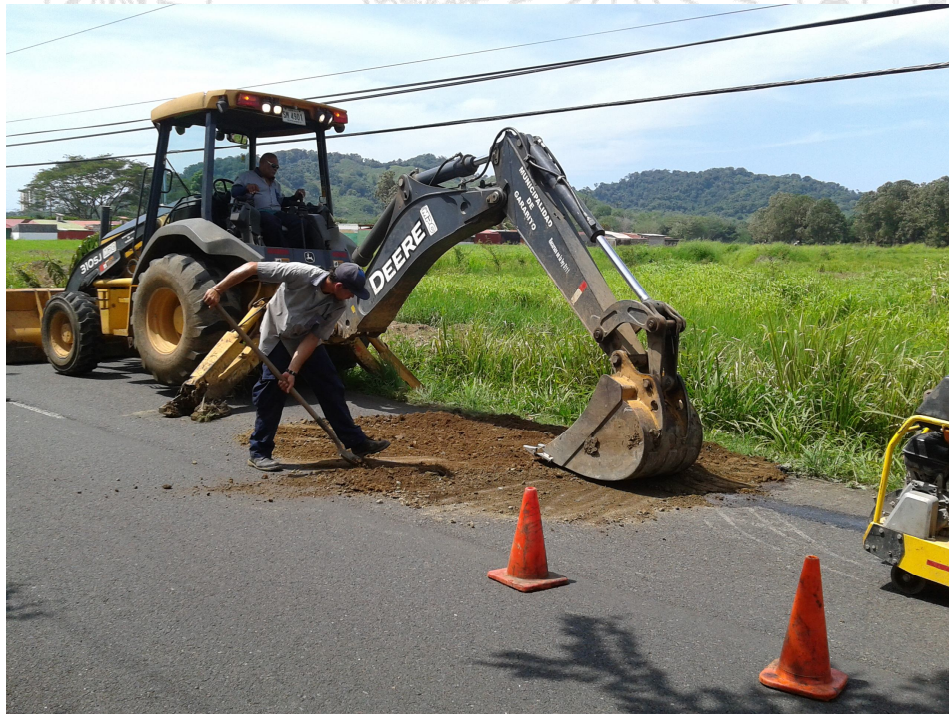
**Figura 3. Proceso de excavación de los sondeos a cielo abierto.**

La ubicación de los sondeos en la red vial cantonal de Garabito y el proceso de excavación en campo se realizó por medio de un trabajo en conjunto entre los funcionarios de la UTGV de la Municipalidad de Garabito y el personal del LanammeUCR. La Figura 3 muestra el proceso de excavación de los sondeos.

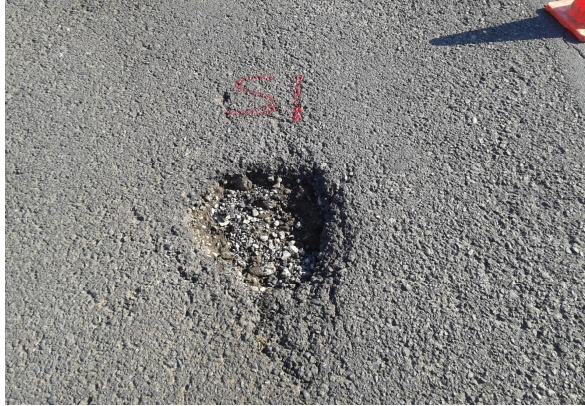
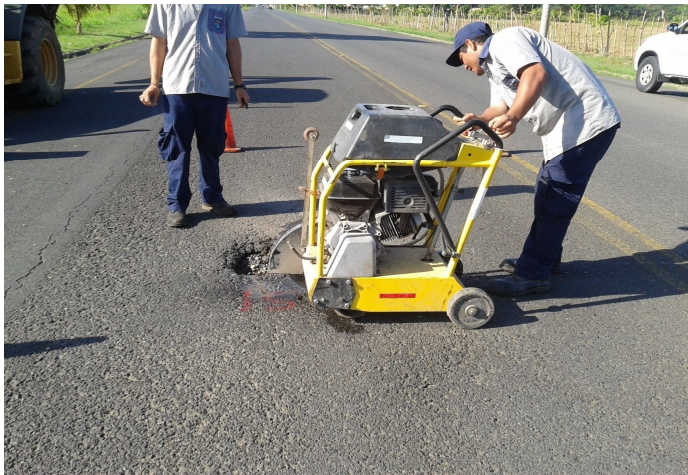
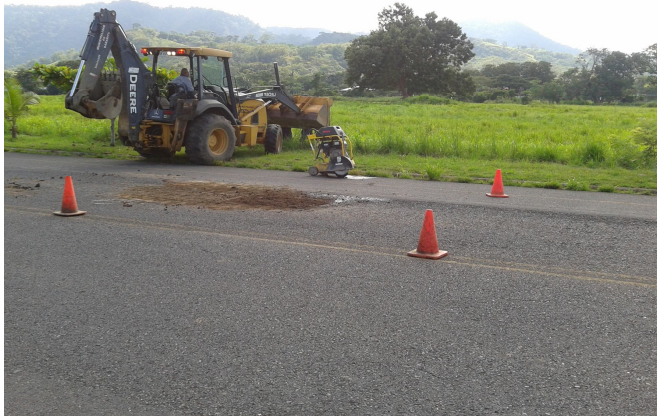
**4. FOTOS**
**S1**
**S2**

4. SONDEOS							
SONDEO No	S1			SONDEO No	S2		
ESTACIONAMIENTO	-			ESTACIONAMIENTO	-		
COORDENADAS GPS	GRADOS	MINUTOS	SEGUNDOS	COORDENADAS GPS	GRADOS	MINUTOS	SEGUNDOS
N	9	37	36.0	N	9	37	14.8
W	84	37	40.9	W	84	37	57.5
ESTRUCTURA DE PAVIMENTO				ESTRUCTURA DE PAVIMENTO			
CAPAS	DENOMINACION	ESPESOR (cm)		CAPAS	DENOMINACION	ESPESOR (cm)	
No. 1	SUPERFICIE DE RUEDO	7.5		No. 1	SUPERFICIE RUEDO	7.5	
No. 2	BASE	15.0		No. 2	BASE	22.0	
No. 3	SUBBAS	30.0		No. 3	SUBBASE	42.0	
No. 4	SUELO	-		No. 4	SUELO	-	
CAPAS	DESCRIPCIÓN			CAPAS	DESCRIPCIÓN		
No. 1	Carpeta Asfáltica en condición regular con algunas fisuras y desnudamiento general			No. 1	Carpeta Asfáltica en buena condición con leve desnudamiento		
No. 2	Base Granular			No. 2	Base estabilizada con cemento		
No. 3	Subbase Granular			No. 3	Subbase Granular con arena y suelo, no se observa sobretamaño		
No. 4	Suelo arenoso color café			No. 4	Suelo arenoso color verduzco

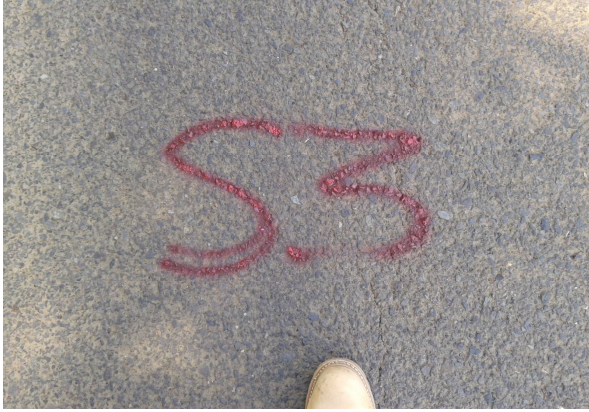
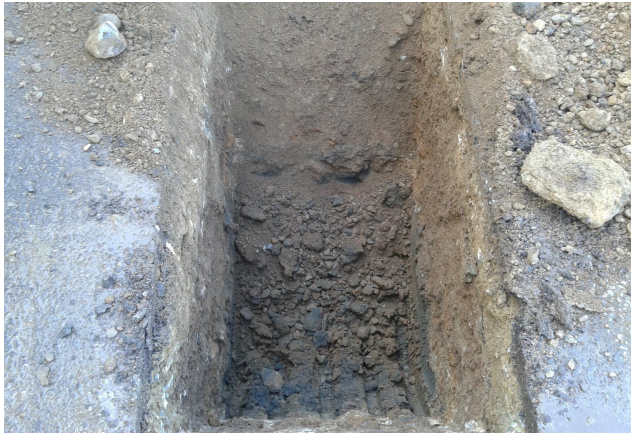
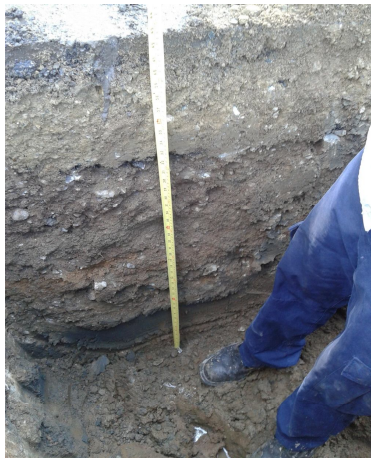
4. SONDEOS							
SONDEO No	S3			SONDEO No	S4		
ESTACIONAMIENTO	-			ESTACIONAMIENTO	-		
COORDENADAS GPS	GRADOS	MINUTOS	SEGUNDOS	COORDENADAS GPS	GRADOS	MINUTOS	SEGUNDOS
N	9	37	31.5	N	9	38	0.04
W	84	38	4.7	W	84	37	44.3
ESTRUCTURA DE PAVIMENTO				ESTRUCTURA DE PAVIMENTO			
CAPAS	DENOMINACION	ESPESOR (cm)		CAPAS	DENOMINACION	ESPESOR (cm)	
No. 1	SUPERFICIE DE RUEDO	5.0		No. 1	SUPERFICIE DE RUEDO	4.5	
No. 2	BASE	20.0		No. 2	BASE	23.0	
No. 3	SUBBASE	58.0		No. 3	SUBBASE	40.0	
No. 4	SUELO	-		No. 4	SUELO	-	
CAPAS	DESCRIPCIÓN			CAPAS	DESCRIPCIÓN		
No. 1	Carpeta asfáltica en condicion regular, con leves fisuras y desnudamiento			No. 1	Carpeta asfáltica en malas condiciones, se observan ahullamientos, algunas grietas y cuero de lagarto		
No. 2	Base granular con arena, no se observa sobretamaño			No. 2	Base granular con arena, no se observa sobretamaño		
No. 3	Subbase granular con presencia de material de río, canto rodado, Tmax=20mm			No. 3	Subbase granular con arena, no se observa sobretamaño

No. 4	Suelo arcilloso, color café-verduzco			No. 4	Suelo arenoso, color café y vetas gris-verde		
CBR EN SITIO (ANILLO DE CARGA MANUAL)				CBR EN SITIO (ANILLO DE CARGA MANUAL)			
CONDICIONES DEL SITIO Y OBSERVACIONES GENERALES				CONDICIONES DEL SITIO Y OBSERVACIONES GENERALES			
LECTURA DEL ANILLO DE CARGA				LECTURA DEL ANILLO DE CARGA			
1	1000	11		1	1400	11	
2	1000	12		2	1450	12	
3	1100	13		3	1470	13	
4	1100	14		4	1600	14	
5	800	15		5	1600	15	
6	1000	16		6	1600	16	
7	1100	17		7	1650	17	
8	1100	18		8	1200	18	
9	1200	19		9	1400	19	
10	1100	20		10	1450	20	
FECHA	30/10/2012			APUNTADOR	FPF

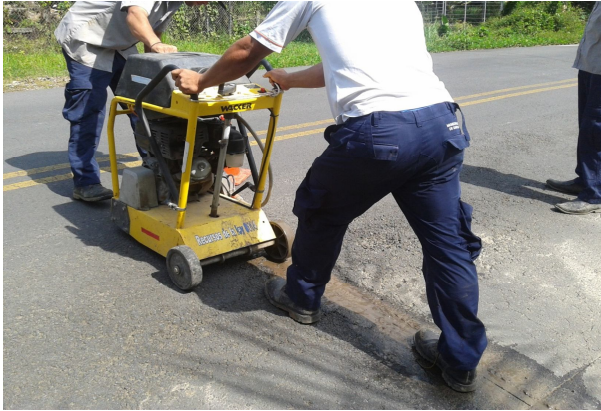
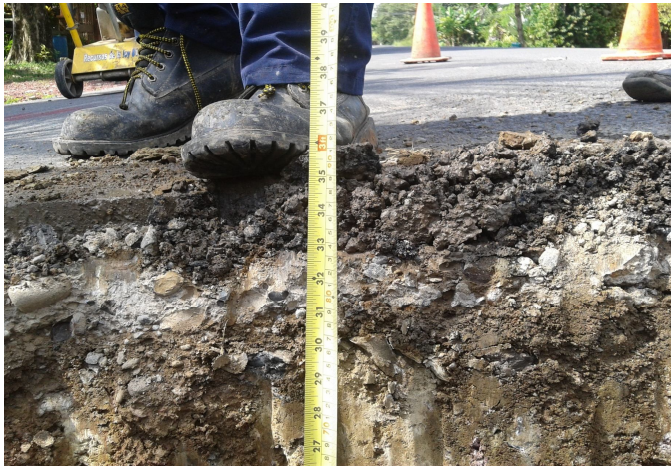
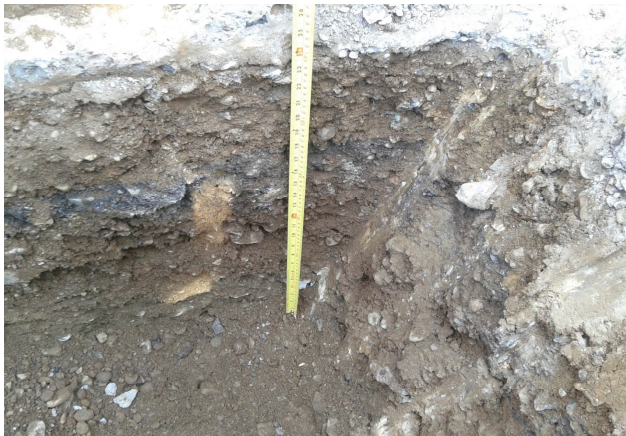
4. SONDEOS							
SONDEO No	S7			SONDEO No	S8		
ESTACIONAMIENTO	-			ESTACIONAMIENTO	-		
COORDENADAS GPS	GRADOS	MINUTOS	SEGUNDOS	COORDENADAS GPS	GRADOS	MINUTOS	SEGUNDOS
N	9	36	11.6	N	9	36	35.00
W	84	37	11.5	W	84	37	20.2
ESTRUCTURA DE PAVIMENTO				ESTRUCTURA DE PAVIMENTO			
CAPAS	DENOMINACION	ESPESOR (cm)		CAPAS	DENOMINACION	ESPESOR (cm)	
No. 1	SUPERFICIE DE RUEDO	4.0		No. 1	SUPERFICIE DE RUEDO	4.0	
No. 2	BASE	10.0		No. 2	BASE	12.0	
No. 3	SUBBASE	76.0		No. 3	SUBBASE	60.0	
No. 4	SUELO	-		No. 4	SUELO	-	
CAPAS	DESCRIPCIÓN			CAPAS	DESCRIPCIÓN		
No. 1	Carpeta Asfáltica			No. 1	Carpeta Asfáltica		
No. 2	Base estabilizada con cemento			No. 2	Base estabilizada con cemento		
No. 3	Subbase de material granular grueso, tipo lastre con presencia de suelo			No. 3	Subbase de material granular grueso, tipo lastre con presencia de suelo		
No. 4	Suelo con arena y grava fina			No. 4	Suelo con arena y grava fina		
CBR EN SITIO (ANILLO DE CARGA MANUAL)				CBR EN SITIO (ANILLO DE CARGA MANUAL)

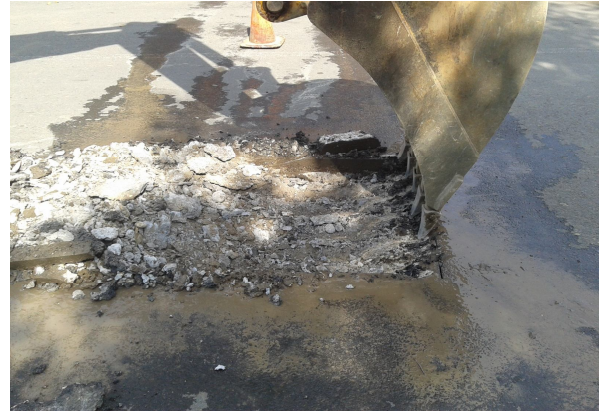
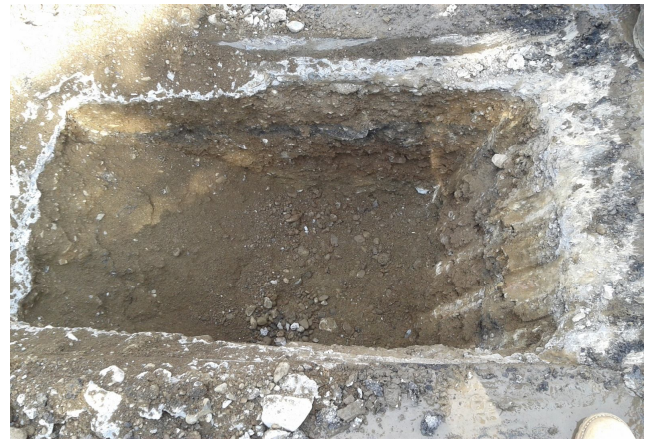
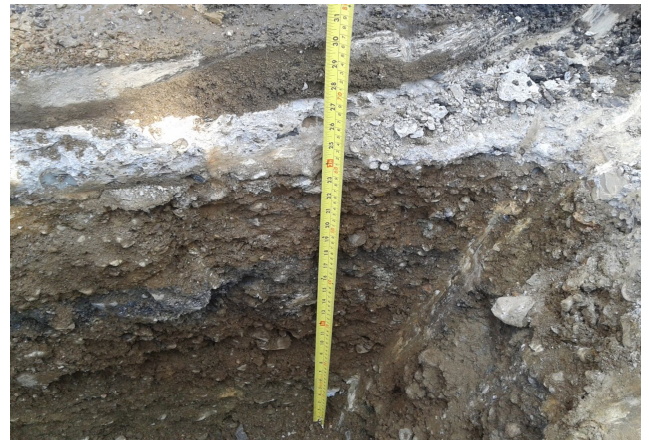
S8

CONDICIONES DEL SITIO Y OBSERVACIONES GENERALES				CONDICIONES DEL SITIO Y OBSERVACIONES GENERALES			
				MUESTRA IGUAL A SONDEO S7.			
LECTURA DEL ANILLO DE CARGA				LECTURA DEL ANILLO DE CARGA			
1	1200	11		1	1400	11	
2	1200	12		2	1450	12	
3	1250	13		3	1200	13	
4	1400	14		4	1500	14	
5	1400	15		5	1400	15	
6	1450	16		6	1300	16	
7	1600	17		7	1300	17	
8	1400	18		8	1400	18	
9	1450	19		9	1450	19	
10	1600	20		10	1450	20	
FECHA	30/10/2012			APUNTADOR	FPF

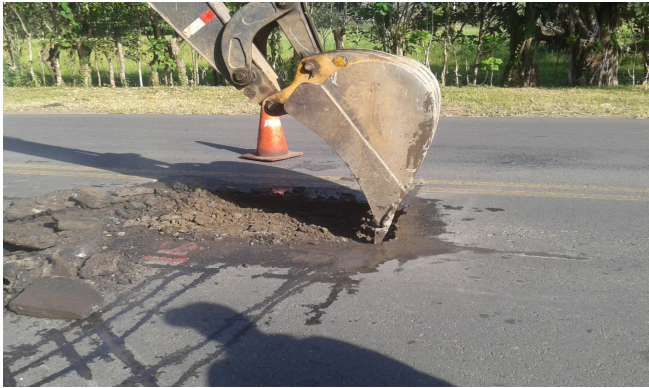
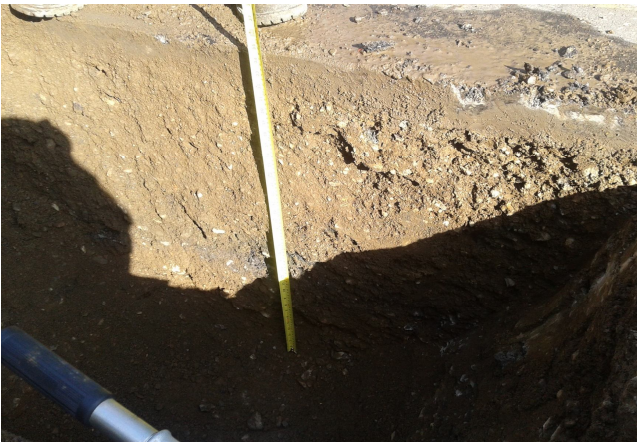
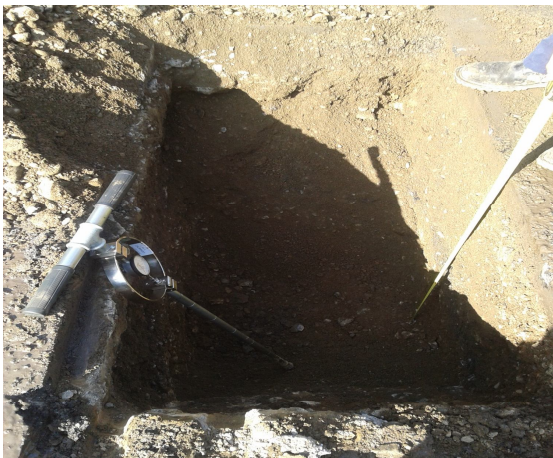
4. SONDEOS							
SONDEO No	S9			SONDEO No	S10		
ESTACIONAMIENTO	-			ESTACIONAMIENTO	-		
COORDENADAS GPS	GRADOS	MINUTOS	SEGUNDOS	COORDENADAS GPS	GRADOS	MINUTOS	SEGUNDOS
N	9	36	34.8	N	9	37	2.60
W	84	37	20.4	W	84	37	52.5
ESTRUCTURA DE PAVIMENTO				ESTRUCTURA DE PAVIMENTO			
CAPAS	DENOMINACION	ESPESOR (cm)		CAPAS	DENOMINACION	ESPESOR (cm)	
No. 1	SUPERFICIE DE RUEDO	7.0		No. 1	SUPERFICIE DE RUEDO	7.5	
No. 2	BASE	12.0		No. 2	BASE	52.0	
No. 3	SUBBASE	70.0		No. 3	SUELO	-	
No. 4	SUELO	-		No. 4			
CAPAS	DESCRIPCIÓN			CAPAS	DESCRIPCIÓN		
No. 1	Carpeta asfáltica en buena condicion			No. 1	Carpeta Asfáltica		
No. 2	Base estabilizada con cemento			No. 2	Base granular con presencia de material redondeado y arena		
No. 3	Subbase de material granular grueso con suelo y arena			No. 3	Suelo arenoso color café-gris		
No. 4	Suelo arenoso colro café			No. 4			
CBR EN SITIO (ANILLO DE CARGA MANUAL)				CBR EN SITIO (ANILLO DE CARGA MANUAL)

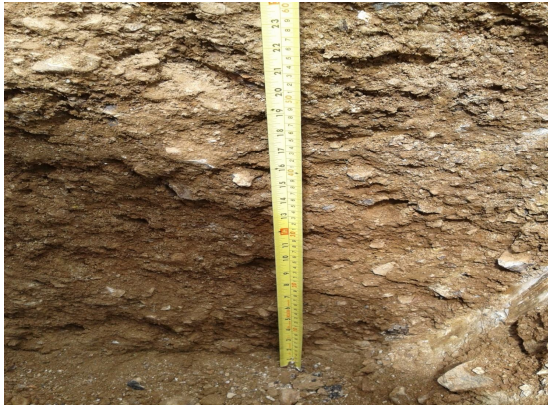
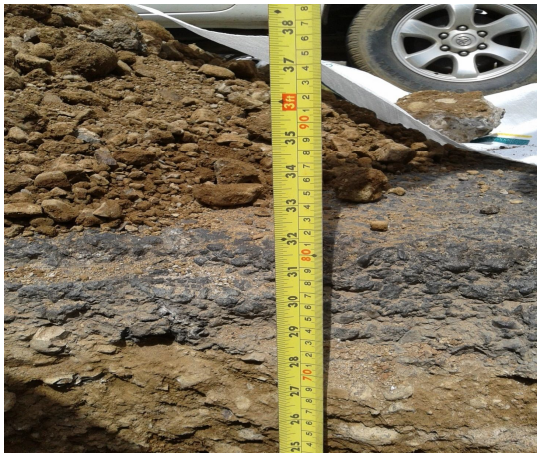
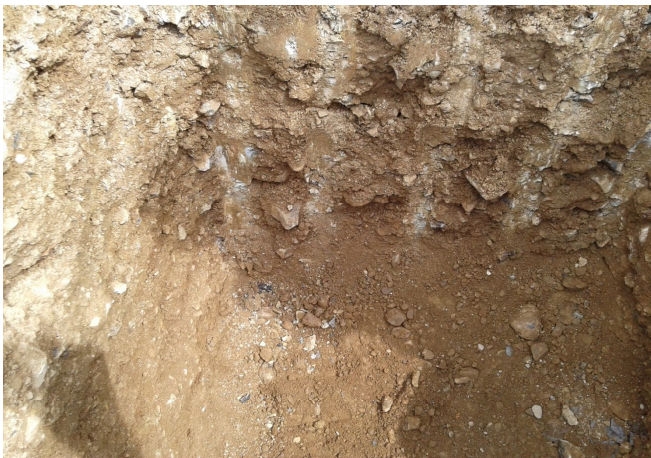
4. SONDEOS							
SONDEO No	S11			SONDEO No	S12		
ESTACIONAMIENTO	-			ESTACIONAMIENTO	-		
COORDENADAS GPS	GRADOS	MINUTOS	SEGUNDOS	COORDENADAS GPS	GRADOS	MINUTOS	SEGUNDOS
N	9	39	44.2	N	9	39	25.60
W	84	39	20.0	W	84	38	37.2
ESTRUCTURA DE PAVIMENTO				ESTRUCTURA DE PAVIMENTO			
CAPAS	DENOMINACION	ESPESOR (cm)		CAPAS	DENOMINACION	ESPESOR (cm)	
No. 1	CARPETA ASFALTICA	9.5		No. 1	CARPETA ASFALTICA	7.5	
No. 2	SUBBASE GRANULAR	69.0		No. 2	SUBBASE GRANULAR	46.0	
No. 3	SUELO	-		No. 3	SUELO	-	
No. 4				No. 4			
CAPAS	DESCRIPCIÓN			CAPAS	DESCRIPCIÓN		
No. 1	Carpeta Asfáltica colocada en dos capas, se observan grietas y desnudamiento			No. 1	Carpeta asfáltica en condicion regular con algunas grietas y baches		
No. 2	Subbase granular con presencia de suelo arenoso-arcilloso café			No. 2	Subbase granular con presencia de sobre tamaño y suelo arcilloso		
No. 3	Suelo arenoso con grava color café			No. 3	Suelo arcilloso café

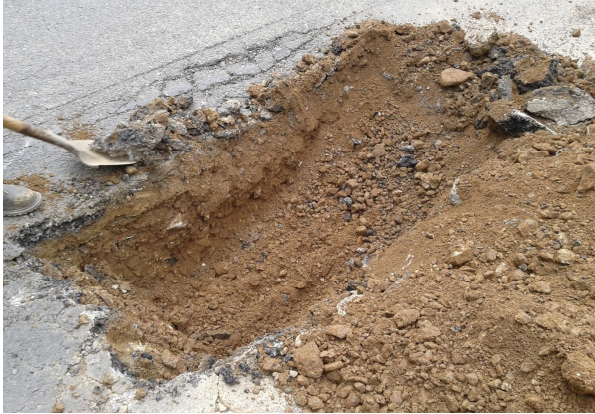
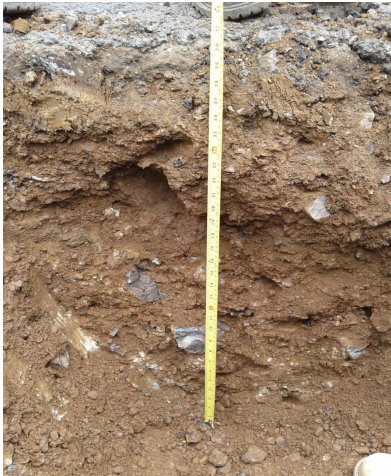
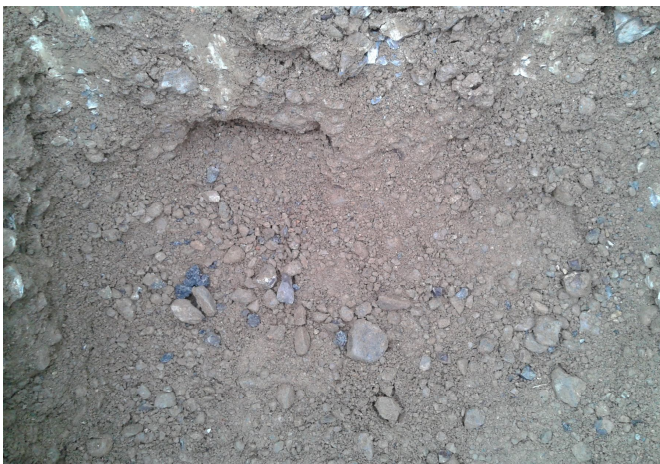
S13	-
FOTO 1	FOTO 1

4. SONDEOS							
SONDEO No	S13			SONDEO No			
ESTACIONAMIENTO	-			ESTACIONAMIENTO			
COORDENADAS GPS	GRADOS	MINUTOS	SEGUNDOS	COORDENADAS GPS	GRADOS	MINUTOS	SEGUNDOS
N	9	39	10.7	N			
W	84	39	5.1	W			
ESTRUCTURA DE PAVIMENTO				ESTRUCTURA DE PAVIMENTO			
CAPAS	DENOMINACION	ESPESOR (cm)		CAPAS	DENOMINACION	ESPESOR (cm)	
No. 1	SUPERFICIE DE RUEDO	6.5		No. 1			
No. 2	SUBBASE	70.0		No. 2			
No. 3	SUELO	-		No. 3			
No. 4	-	-		No. 4			
CAPAS	DESCRIPCIÓN			CAPAS	DESCRIPCIÓN		
No. 1	Carpeta Asfáltica en mala condición, con gietas, ahuellamientos y huecos			No. 1			
No. 2	Subbase granular con material de sobretamaño mezclada con arena			No. 2			
No. 3	Suelo arenoso color café			No. 3			
No. 4	-			No. 4			
CBR EN SITIO (ANILLO DE CARGA MANUAL)				CBR EN SITIO (ANILLO DE CARGA MANUAL)			
CONDICIONES DEL SITIO Y OBSERVACIONES GENERALES				CONDICIONES DEL SITIO Y OBSERVACIONES GENERALES			
LA MUESTRA TOMADA EN ESTE SONDEO ES SIMILAR A LA DEL S11

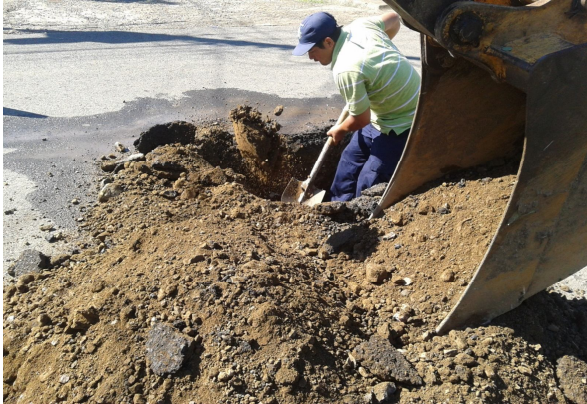
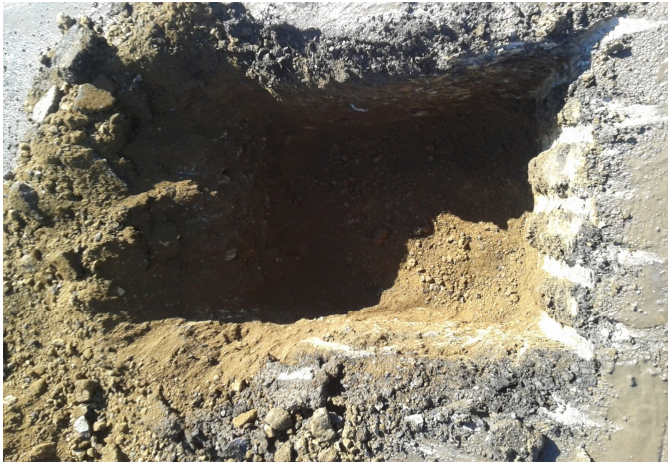
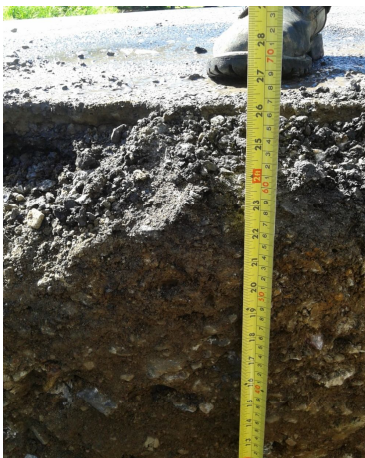
4. SONDEOS							
SONDEO No	S14			SONDEO No	S15		
ESTACIONAMIENTO	-			ESTACIONAMIENTO	-		
COORDENADAS GPS	GRADOS	MINUTOS	SEGUNDOS	COORDENADAS GPS	GRADOS	MINUTOS	SEGUNDOS
N	9	43	2.1	N	9	43	6.10
W	84	37	54.2	W	84	37	33.7
ESTRUCTURA DE PAVIMENTO				ESTRUCTURA DE PAVIMENTO			
CAPAS	DENOMINACION	ESPESOR (cm)		CAPAS	DENOMINACION	ESPESOR (cm)	
No. 1	SUPERFICIE DE RUEDO	9.0		No. 1	SUPERFICIE DE RUEDO	3.0	
No. 2	SUBBASE	50.0		No. 2	BASE	15.0	
No. 3	SUELO	-		No. 3	SUELO	45.0	
No. 4	-	-		No. 4	-	-	
CAPAS	DESCRIPCIÓN			CAPAS	DESCRIPCIÓN		
No. 1	Carpeta Asfáltica en buena condición superficial con leve denudamiento			No. 1	TSB en condición regular con algunas grietas y huecos localizados		
No. 2	Subbase granular con algo de sobretamaño y presencia de suelo			No. 2	Base de material granular grueso con presencia de suelo arcilloso color gris		
No. 3	Suelo arenoso color café			No. 3	Subbase de material granular mezclado con suelo de color café

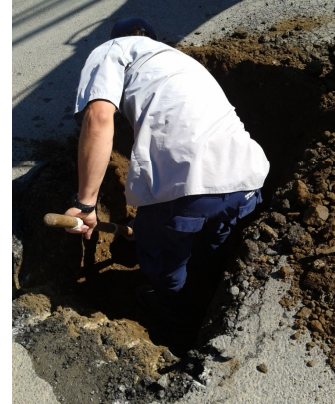
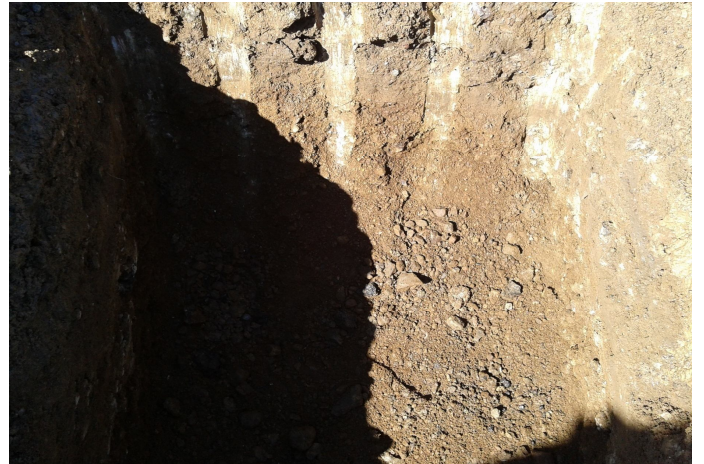
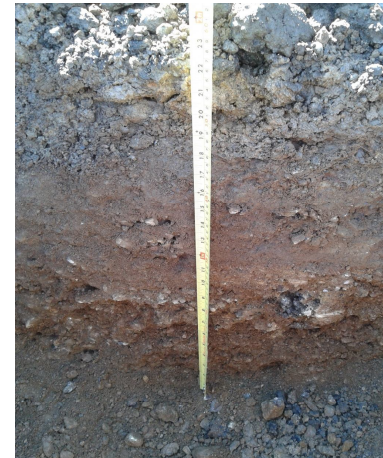
S15

No. 4	-			No. 4	Suelo limoso color café		
CBR EN SITIO (ANILLO DE CARGA MANUAL)				CBR EN SITIO (ANILLO DE CARGA MANUAL)			
CONDICIONES DEL SITIO Y OBSERVACIONES GENERALES				CONDICIONES DEL SITIO Y OBSERVACIONES GENERALES			
VALORES DE CI				VALORES DE CI			
1	1400	11		1	1500	11	
2	1400	12		2	1600	12	
3	1500	13		3	1400	13	
4	1400	14		4	1400	14	
5	1600	15		5	1600	15	
6	1600	16		6	1500	16	
7	1500	17		7	1500	17	
8	1500	18		8	1400	18	
9	1400	19		9	1600	19	
10	1400	20		10	1400	20	
FECHA	01/11/2012			APUNTADOR	FPF

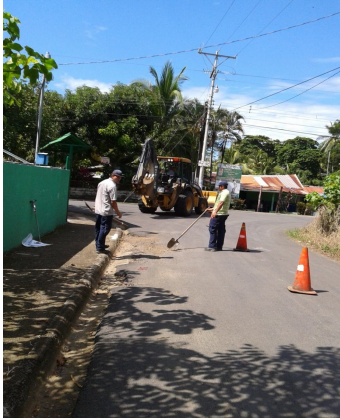
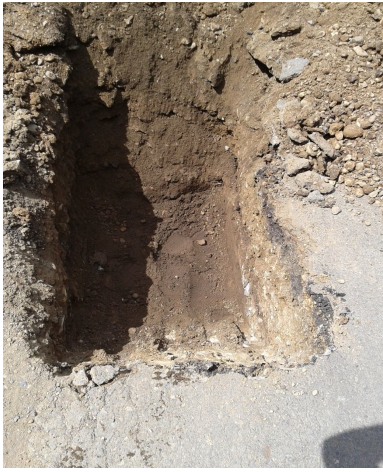
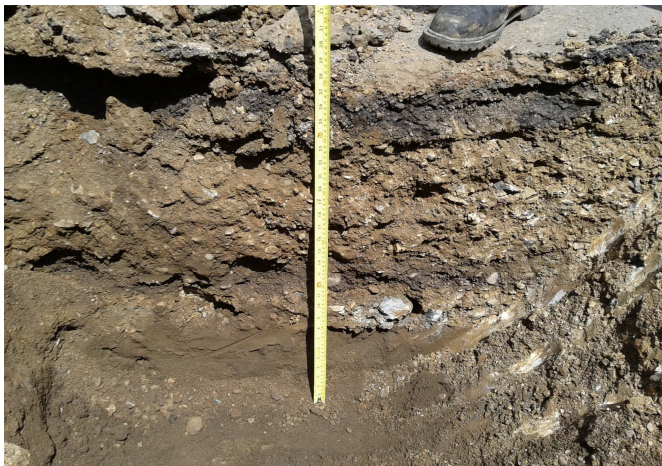
4. SONDEOS							
SONDEO No	S16			SONDEO No	S17		
ESTACIONAMIENTO	-			ESTACIONAMIENTO	-		
COORDENADAS GPS	GRADOS	MINUTOS	SEGUNDOS	COORDENADAS GPS	GRADOS	MINUTOS	SEGUNDOS
N	9	45	33.6	N	9	45	53.20
W	84	37	33.8	W	84	37	37.9
ESTRUCTURA DE PAVIMENTO				ESTRUCTURA DE PAVIMENTO			
CAPAS	DENOMINACION	ESPESOR (cm)		CAPAS	DENOMINACION	ESPESOR (cm)	
No. 1	SUPERFICIE DE RUEDO	7.0		No. 1	SUPERFICIE DE RUEDO	3.0	
No. 2	BASE	20.0		No. 2	SUBBASE	30.0	
No. 3	SUBBASE	40.0		No. 3	SUELO	-	
No. 4	SUELO	-		No. 4	-	-	
CAPAS	DESCRIPCIÓN			CAPAS	DESCRIPCIÓN		
No. 1	Carpeta Asfáltica en mala condición con ahullamientos y cuero de lagarto localizado			No. 1	TSB en mala condición con grietas y desnudamiento generalizado		
No. 2	Base granular con presencia de suelo arenoso café			No. 2	Subbase granular con presencia de sobretamaño y suelo		
No. 3	Suelo arenoso-limoso color café			No. 3	Suelo arenoso color café		
No. 4	-			No. 4	-		
CBR EN SITIO (ANILLO DE CARGA MANUAL)				CBR EN SITIO (ANILLO DE CARGA MANUAL)
