Proyecto: LM-PIE-UP-P05-2021

# INFORME DE INSPECCIÓN RUTINARIA PUENTE SOBRE LA RUTA NACIONAL N.º 147 (INTERSECCIÓN SANTA ANA) RUTA NACIONAL N.º 27

Preparado por:  
Unidad de Puentes  
LanammeUCR

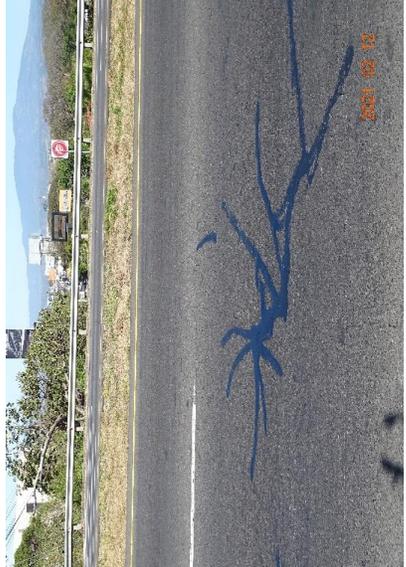
COMP.	CC	ELEMENTO	DEFICIENCIAS PRINCIPALES	CE	COMENTARIOS	PROGRAMA DE INTERVENCIÓN RECOMENDADO
Accesorios [100]	3	Juntas de expansión [10001]	No evaluado	NE	No se evaluó ya que no presenta.	No aplica
		Sistema de drenaje del tablero (entrada) [10002]	Obstrucciones / acumulación de agua	3	El puente no cuenta con un sistema de drenaje, lo cual podría estar asociado a las filtraciones que se pudieron observar a través de la superestructura tipo losa (ver foto n.º 8). Se desconoce si en invierno se produce acumulación de agua sobre la superficie de desgaste del puente.	Mantenimiento basado en la condición
		Sistema de drenaje del tablero (salida) [10003]	No evaluado	NE	No se evaluó ya que no presenta.	No aplica
		Superficie de desgaste del puente [10004]	Grietas	1	En aproximadamente el 20 % del área de la superficie de desgaste del puente se observaron grietas, las cuales se encontraban selladas (ver foto n.º 1).	Mantenimiento cíclico

NOTA	Grietas selladas en la superficie de desgaste del puente.	DÍA	MES	AÑO	NOTA	Pérdida del sistema de protección y corrosión localizada en los elementos de acero del SCV.	DÍA	MES	AÑO	NOTA	Pernos fallantes en las conexiones del SCV del puente.	DÍA	MES	AÑO
4	Guardavías Acceso n.º 2	12	2	2021	5	Bordillo (costado norte)	12	2	2021	6	Acera paso inferior	12	2	2021

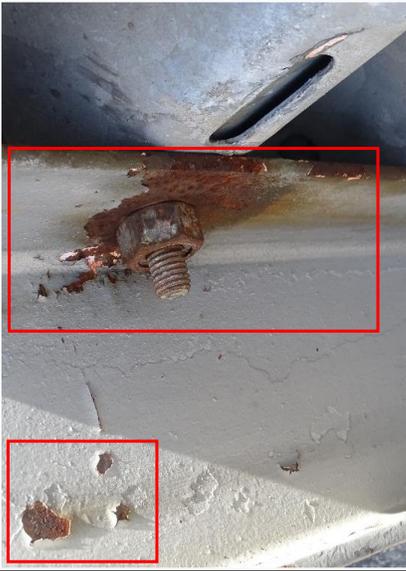
COMP.	CC	ELEMENTO	DEFICIENCIAS PRINCIPALES	CE	COMENTARIOS	PROGRAMA DE INTERVENCIÓN RECOMENDADO
Seguridad vial [300]	3	Sistema de contención vehicular (puente) [30001]	Descascaramiento/ ampollas del sistema de protección de elementos de acero	3	El sistema de contención vehicular del puente corresponde a un sistema flexible tipo "flex beam". Aproximadamente el 5 % del sistema de protección de los elementos de acero que unen el sistema "flex beam" al costado del puente presenta descascaramiento de la pintura, dejando el metal base expuesto (ver foto n.º 2).	Mantenimiento basado en la condición
			Corrosión		En aproximadamente el 5 % del sistema de contención vehicular del puente se observó corrosión localizada (ver foto n.º 2). Se estima que la pérdida de sección no excede el 10 % del espesor del elemento.	
			Conexiones		Se observaron pernos faltantes en aproximadamente el 2 % de las conexiones del sistema de contención vehicular del puente (ver foto n.º 3), así como pernos flojos en aproximadamente el 5 % de las conexiones.

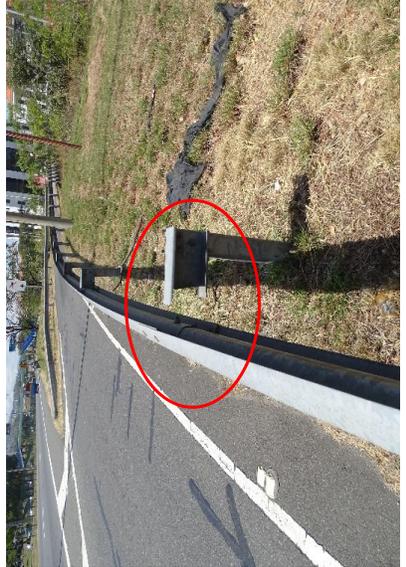
Sistema de contención vehicular (accesos) [30002]	Conexiones	3	Se observaron conexiones faltantes en aproximadamente el 2 % de los guardavías de los accesos (ver foto n.º 4).	Mantenimiento basado en la condición
		Infraestructura ciclista [30004]	No evaluado	NE	No se evaluó ya que no presenta.	No aplica
		Acera o pasarela peatonal [30005]	No evaluado	NE	No se evaluó ya que no presenta, y aparentemente no se requiere.	No aplica
		Señalización y demarcación [30006]	Demarcación horizontal	2	Se observó la ausencia de captaluces en una de las líneas que delimitan los carriles de tránsito.	Mantenimiento cíclico
			Señalización de altura máxima		No existe indicación de la altura máxima permitida bajo el puente. Sin embargo, la altura libre estimada en sitio es mayor que la altura de 4,15 m permitida para vehículos en Costa Rica por el Departamento de Pesos y Dimensiones del CONAVI y la señalización puede no ser requerida (ver figura 4.3).

NOTA	Conexión fallante en el guardavías del Acceso n.º 2.	DÍA	MES	AÑO	NOTA	Maleza y acumulación de sedimentos a lo largo del bordillo en el costado norte del puente.	DÍA	MES	AÑO	NOTA	Desprendimiento de concreto en la acera del paso inferior y acero de refuerzo expuesto.	DÍA	MES	AÑO

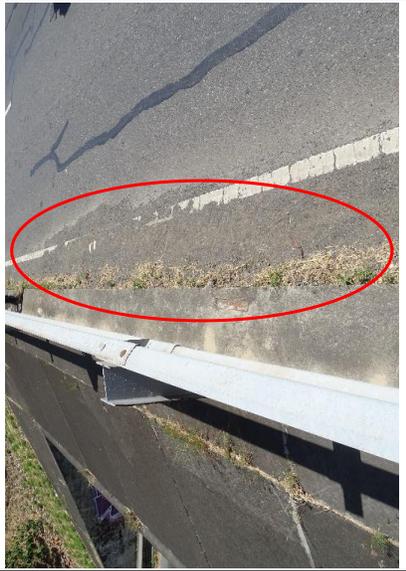
Iluminación [30007]	No evaluado	NE	No se evaluó ya que no presenta.	No aplica
		Bordillo [30008]	Limpieza	2	Se observó maleza y acumulación de sedimentos a lo largo de la totalidad del bordillo (ver foto n.º 5).	Mantenimiento cíclico
Baranda o barrera Peatonal [30009]	No evaluado	NE	No se evaluó ya que no presenta	No aplica		
Acera inferior (paso a desnivel) [30010]	Condición de la superficie	3	Se pudo medir un ancho de acera de aproximadamente 0,57 m, que es inferior al ancho mínimo requerido de 1,20 m.	Rehabilitación		
	Desprendimientos		En aproximadamente el 5 % de la acera inferior se observaron desprendimientos de concreto que se estiman mayores a 100 mm de profundidad, en los cuales se pudo observar acero expuesto y oxidado, pero sin pérdida de sección medible (ver foto n.º 6).			
	Acero expuesto

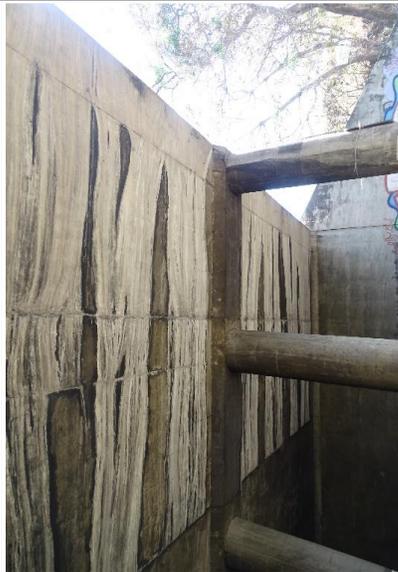
COMP.	CC	ELEMENTO	DEFICIENCIAS PRINCIPALES	CE	COMENTARIOS	PROGRAMA DE INTERVENCIÓN RECOMENDADO
Superestructura n.º 1 (tipo losa de concreto reforzado) [405]	3	Elementos principales [40501]	Eflorescencias	3	En aproximadamente el 15 % de la superestructura tipo losa se observaron eflorescencias severas, producidas por agua que escurre desde el costado del puente (ver foto n.º 7) y por filtraciones a través de la losa con acumulación a lo largo de las juntas de construcción (ver foto n.º 8).	Mantenimiento basado en la condición
			Grietas en una dirección		En aproximadamente el 5 % de la superestructura tipo losa se observaron juntas de construcción sin sellar con aberturas de ancho aproximado mayor que 1,0 mm. (ver foto n.º 8). Esta deficiencia se evalúa como grietas en una dirección.	
			Grietas en dos direcciones		En aproximadamente el 5 % de la superestructura tipo losa se observaron grietas sin sellar con un ancho moderado, así como eflorescencias a través de las grietas (ver foto n.º 9).

NOTA Eflorescencias severas en la losa producidas por el agua que escurre desde el costado del puente.		NOTA Grietas en la losa y eflorescencias a través de las grietas.		
DÍA MES AÑO 12 2 2021		DÍA MES AÑO 12 2 2021		
No. 10 UBICACIÓN Cabezal de la Pila n.º 1		No. 12 UBICACIÓN Columna de la Pila n.º 1

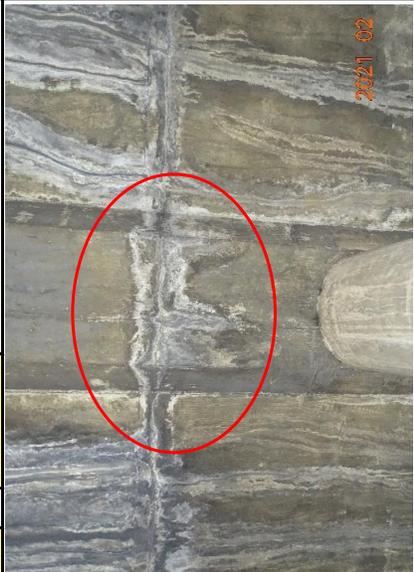
COMP.	CC	ELEMENTO	DEFICIENCIAS PRINCIPALES	CE	COMENTARIOS	PROGRAMA DE INTERVENCIÓN RECOMENDADO
Subestructura [500]	3	Cabezal de pilas [50001]	Eflorescencias	2	En aproximadamente el 10 % del cabezal de la Pila n.º 1 se observaron eflorescencias con acumulación (ver foto n.º 10).	Mantenimiento basado en la condición
		Cabezal de bastiones [50002]	No evaluado	NE	No se evaluó ya que no presenta.	No aplica
		Cuerpo de pilas [50003]	Desprendimientos	3	En aproximadamente el 1 % del cuerpo de la Pila n.º 1 (específicamente en la columna en el extremo sur del puente) se observaron desprendimientos de concreto que se estiman mayores a 25 mm de profundidad o 150 mm de diámetro (ver foto n.º 11). En algunos de los desprendimientos se pudo observar acero de refuerzo expuesto y oxidado, pero sin pérdida de sección medible (ver foto n.º 12).	Mantenimiento basado en la condición
			Acero expuesto			
		Cuerpo de bastiones [50004]	Agrietamiento	3	En aproximadamente el 5 % del cuerpo de ambos bastiones se observaron grietas sin sellar con un ancho estimado mayor a 1,0 mm y un espaciamiento estimado entre 0,3 m y 1,0 m (ver fotos n.º 13 y n.º 14), así como juntas de construcción sin sellar con aberturas de ancho aproximado mayor que 1,0 mm (ver foto n.º 15). Las juntas de construcción abiertas también fueron evaluadas como agrietamiento. En aproximadamente el 25 % del cuerpo de ambos bastiones se observaron grietas sin sellar con un ancho estimado entre 0,3 mm y 1,0 mm.	Mantenimiento basado en la condición

NOTA Eflorescencias en el cabezal de la Pila n.º 1, con acumulación a lo largo de la junta.		NOTA Desprendimiento de concreto y acero de refuerzo expuesto en una de las columnas de la Pila n.º 1.
