# Programa de Ingeniería Estructural

Proyecto: LM-PIE-UP-P06-2021

## INFORME DE INSPECCIÓN RUTINARIA PUENTE SOBRE EL RÍO AGRES RUTA NACIONAL N.º 27

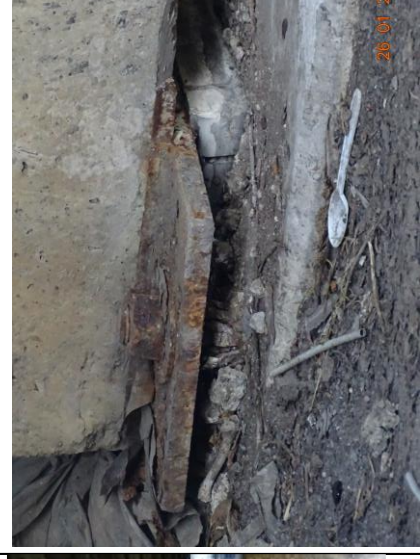
NOTA	Grietas con espesor aparente mayor a 0,3 mm y eflorescencia			NOTA	Zona de bastión susceptible a erosión			NOTA	Pérdida de sección por corrosión		
DÍA	26	MES	1	DÍA	26	MES	1	DÍA	26	MES	1
AÑO	2021		AÑO	2021		AÑO	2021		AÑO	2021	
No.	UBICACIÓN			No.	UBICACIÓN			No.	UBICACIÓN		
NOTA				NOTA				NOTA			
DÍA		MES		DÍA		MES		DÍA		MES	
AÑO				AÑO				AÑO
