Proyecto: LM-PIE-UP-P07-2021

INFORME DE INSPECCIÓN RUTINARIA PUENTE SOBRE EL CAMINO VECINAL (INTERSECCIÓN TREJOS MONTEALEGRE) RUTA NACIONAL N.º 27

San José, Costa Rica
Junio, 2021

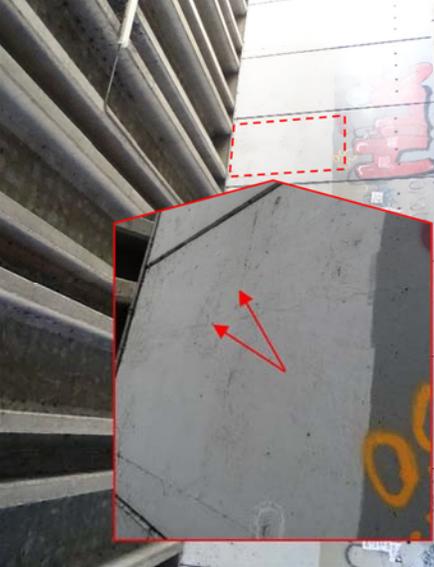
NOTA	Agrietamiento en los paneles de concreto reforzado que conforman el cuerpo del bastión
