Proyecto: LM-PIE-UP-P09-2021

## INFORME DE INSPECCIÓN RUTINARIA PUENTE SOBRE EL CAMINO VECINAL (INTERSECCIÓN VILLA REAL) RUTA NACIONAL N.º 27

Preparado por:  
**Unidad de Puentes  
LanammeUCR**

San José, Costa Rica  
Junio, 2021

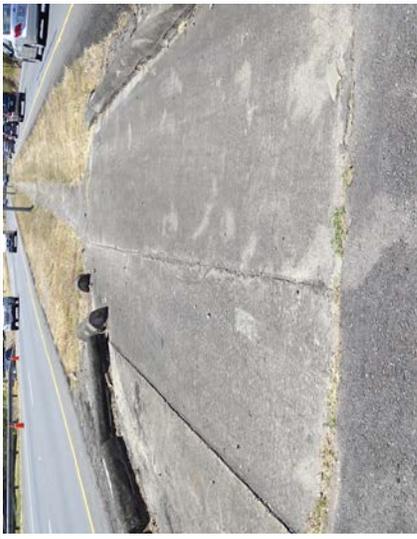
Bordillo [30008]	Altura del bordillo Impacto	2	Se requiere dar mantenimiento a aproximadamente el 50% de los bordillos. Aproximadamente el 50% de los bordillos tienen daño por impacto y requiere reparación. (ver foto n.º 1)	Mantenimiento basado en la condición
		Baranda o barrera Peatonal [30009]	No evaluado	NE	No evaluado ya que no presenta.	No aplica
		Acera inferior (paso a desnivel) [30010]	Condición general	3	Las condiciones de la superficie (desgaste o abrasión) dificultan el paso de los peatones o de las sillas de ruedas. El ancho es inferior al requerido (ver foto n.º 3).	Mantenimiento basado en la condición / Rehabilitación

NOTA Bordillos con daños y que requieren reparación	DÍA 10	MES 2	AÑO 2021	NOTA Sobrecapa de asfalto mayor a 100 mm puente	DÍA 10	MES 2	AÑO 2021
No. 4 UBICACIÓN	Tablero			No. 5 UBICACIÓN	Tablero		
NOTA Evidencia de agrietamiento en superficie inferior de tablero	DÍA 10	MES 2	AÑO 2021	NOTA Evidencia de desprendimientos en superficie inferior de tablero	DÍA 10	MES 2	AÑO 2021
No. 6 UBICACIÓN	Tablero			No. 6 UBICACIÓN	Tablero

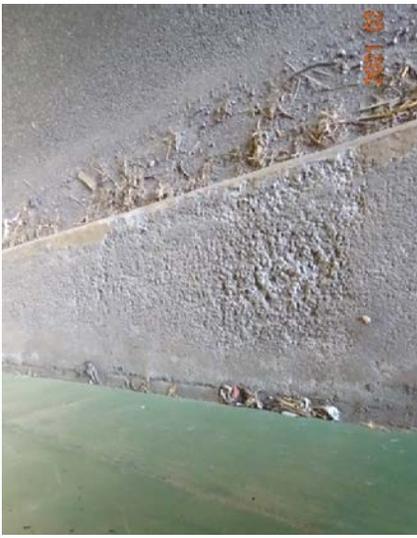
NOTA Abrasión y desgaste en superficie de aceras	DÍA 10	MES 2	AÑO 2021	NOTA Nidos de piedra en superficie inferior de tablero	DÍA 10	MES 2	AÑO 2021

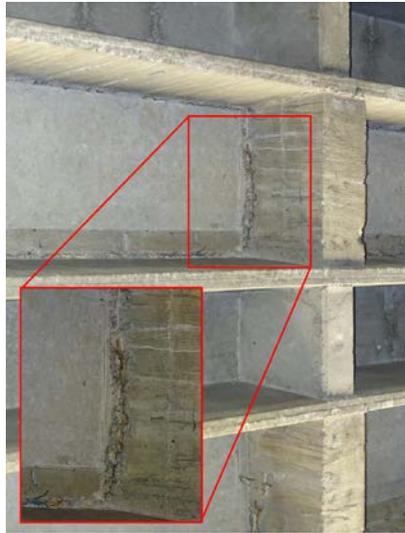
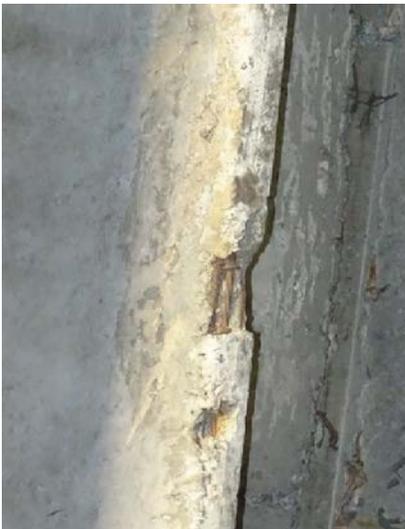
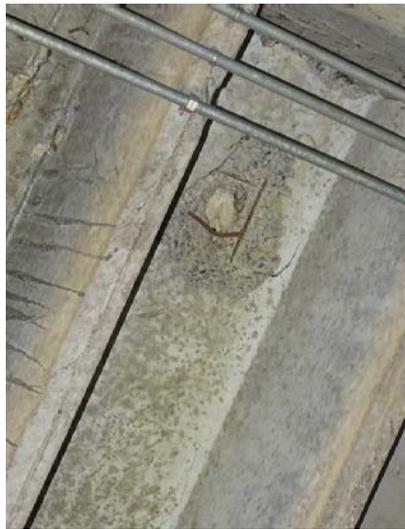
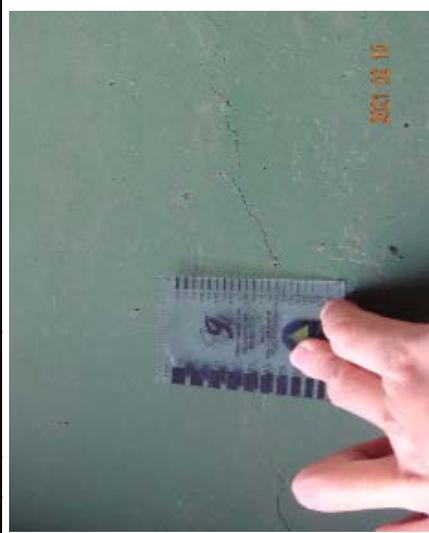
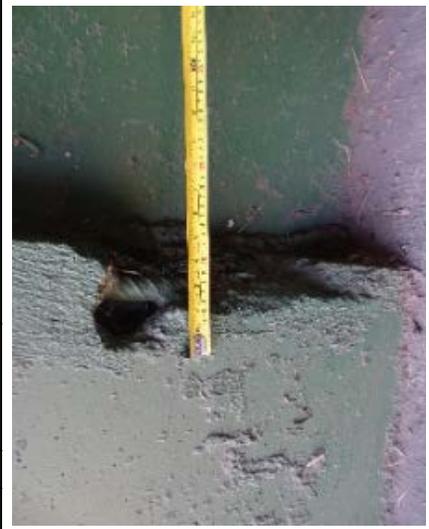
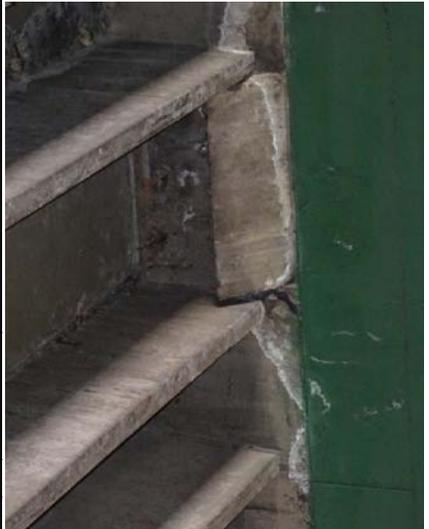
INSPECCIÓN DE PUENTE				NÚMERO DE SUPERESTRUCTURA				
NOMBRE DEL PUENTE		P.S.S. CAMINO VECINAL (VILLA REAL)		ENCARGADO		Zona 1-2 PURISCAL		
RUTA N°	27	RUTA	PRIMARIA	PROVINCIA	SAN JOSÉ	DÍA	MES AÑO	
KILÓMETRO	10.010 km		CANTÓN	ESCAZÚ	LATITUD NORTE	9° 56'	FECHA DE DISEÑO	
			DISTRITO	SAN RAFAEL <th>LONGITUD OESTE</th> <td>84° 10' 42"</td> <th>FECHA DE CONSTRUCCIÓN</th> <td></td>	LONGITUD OESTE	84° 10' 42"	FECHA DE CONSTRUCCIÓN	
<b>FOTOGRAFÍAS</b>								
No. 7	UBICACIÓN	Vigas canal	No. 8	UBICACIÓN	Vigas canal	No. 9	UBICACIÓN	Diafragmas
NOT A	Delaminaciones de viga con acero expuesto	DÍA 10 MES 2 AÑO 2021	NOT A	Evidencia de acero de presfuerzo expuesto	DÍA 10 MES 2 AÑO 2021	NOT A	Nidos de piedra con acero expuesto	DÍA 10 MES 2 AÑO 2021
No. 10	UBICACIÓN	Viga cabezal	No. 11	UBICACIÓN	Cuerpo de bastión	No. 12	UBICACIÓN	Cuerpo de bastión
NOT A	Eflorescencias y deficiencia en forma	DÍA 10 MES 2 AÑO 2021	NOT A	Acero expuesto en reforzamiento de bastión	DÍA 10 MES 2 AÑO 2021	NOT A	Agrietamiento en cuerpo de bastión	DÍA 10 MES 2 AÑO 2021
