Proyecto: LM-PIE-UP-P10-2021

INFORME DE INSPECCIÓN RUTINARIA PUENTE SOBRE EL RÍO CORROGRES B (SUR) RUTA NACIONAL N.º 27

San José, Costa Rica
Junio, 2021

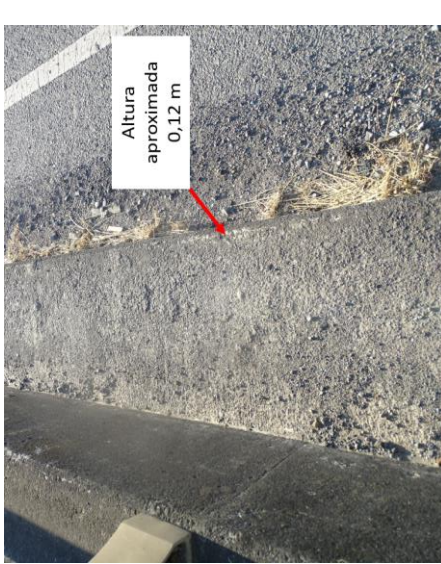
Bordillos y aceras	
NOTA		DÍA		MES		AÑO	
Deformación por impacto y conexión deficiente		10		2		2021	
No. 4		UBICACIÓN		No. 5		UBICACIÓN	
Juntas de expansión		Ligera deformación en sistema de contención vehicular		Sistema de drenaje (salida)		Sedimentos y altura inadecuada en bordillos

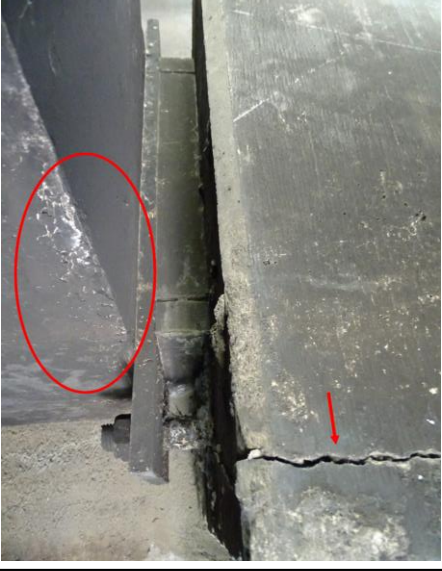
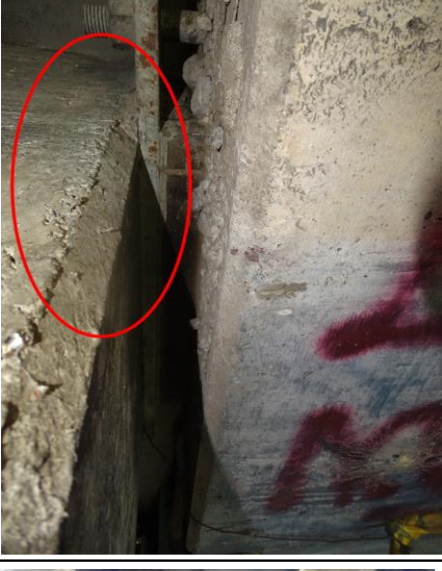
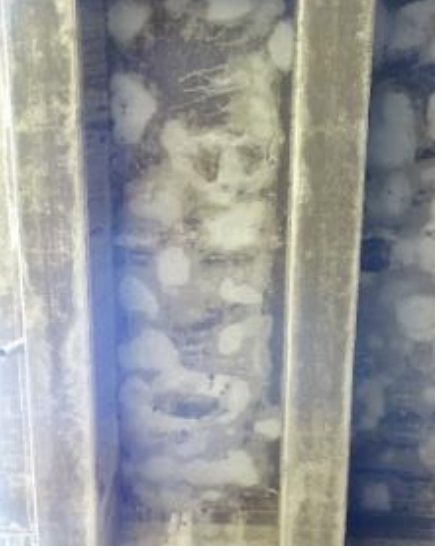
NOTA		Áreas reparadas en superficie inferior de tablero S1		NOTA		Nido de piedra en viga S1		NOTA		Nido de piedra en viga y grieta en pedestal S2	
No.		10		NOTA		Nido de piedra en viga S1		No.		12	
UBICACIÓN		Diafragma		UBICACIÓN		Vigas principales		UBICACIÓN		Vigas principales y cabezal de bastión

NOTA		Nido de piedra en diafragma de S1		NOTA		Agrietamiento severo en esquinas de pedestal bastión 1		NOTA		Desprendimiento con acero expuesto en pedestal bastión 1	
UBICACIÓN		Nido de piedra en diafragma de S1		UBICACIÓN		Vigas principales		UBICACIÓN		Vigas principales y cabezal de bastión	
NOTA		Nido de piedra en diafragma de S1		NOTA		Agrietamiento severo en esquinas de pedestal bastión 1		NOTA		Desprendimiento con acero expuesto en pedestal bastión 1	
UBICACIÓN		Nido de piedra en diafragma de S1		UBICACIÓN		Vigas principales		UBICACIÓN		Vigas principales y cabezal de bastión	
NOTA		Nido de piedra en diafragma de S1		NOTA		Agrietamiento severo en esquinas de pedestal bastión 1		NOTA		Desprendimiento con acero expuesto en pedestal bastión 1	
UBICACIÓN		Nido de piedra en diafragma de S1		UBICACIÓN		Vigas principales		UBICACIÓN		Vigas principales y cabezal de bastión	
NOTA		Nido de piedra en diafragma de S1		NOTA		Agrietamiento severo en esquinas de pedestal bastión 1		NOTA		Desprendimiento con acero expuesto en pedestal bastión 1

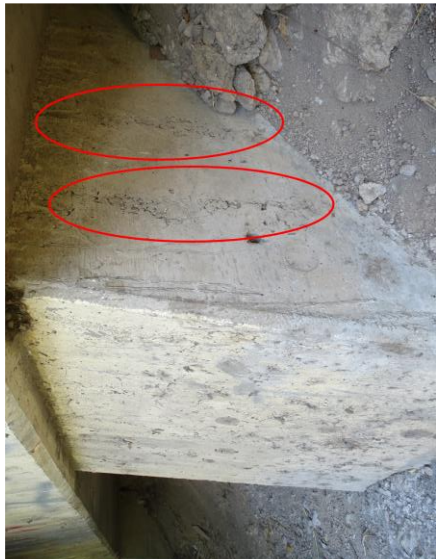
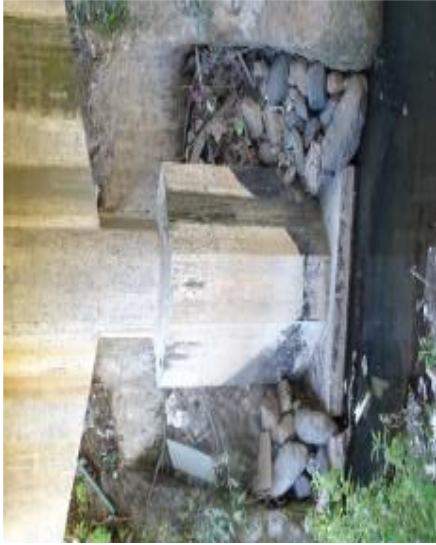
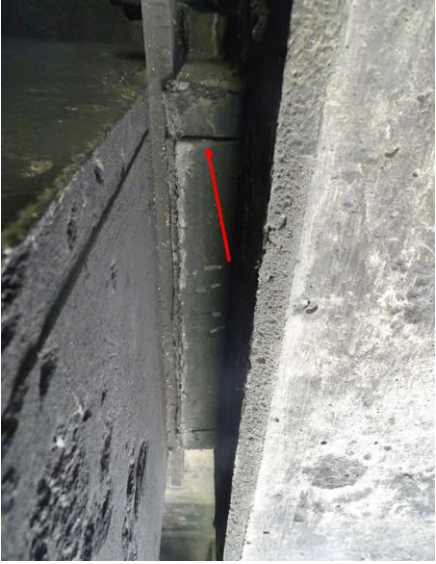
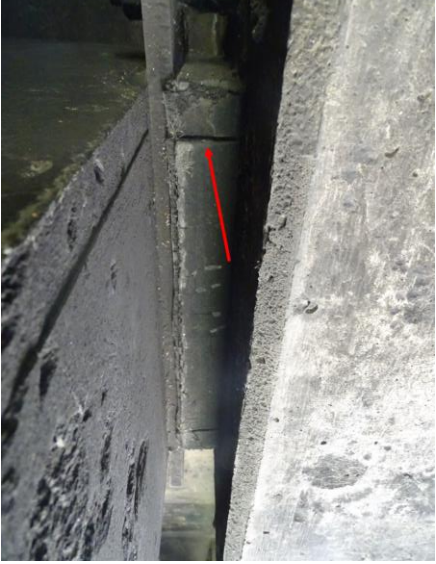
COMP.	CC	ELEMENTO	DEFICIENCIAS PRINCIPALES	CE	COMENTARIOS	PROGRAMA DE INTERVENCIÓN RECOMENDADO
Subestructura [500]	3	Cabezal de pilas [50001]	Ninguna	1	Ninguno.	Mantenimiento cíclico
		Cabezal de bastiones [50002]	Desprendimientos	3	En aproximadamente 3% de los pedestales en los cabezales de ambos bastiones, se presentan desprendimientos del concreto con acero de refuerzo expuesto y pérdida de sección avanzada (ver foto n.º 12). En aproximadamente 1% de los pedestales en el cabezal del bastión n.º 1 se observa acero de refuerzo expuesto con oxidación y corrosión (ver foto n.º 12). En aproximadamente el 5% de los cabezales de ambos bastiones se observan grietas por cortante con anchos aparentemente mayores a 1,0 mm (ver foto n.º 9 y n.º 11).	Mantenimiento basado en la condición
			Acero expuesto			
			Agrietamiento			
		Cuerpo de pilas [50003]	Erosión y asentamiento de taludes y de las protecciones de los taludes	3	Se observa la erosión o asentamiento significativo de los taludes o de la protección de los taludes (en caso de que haya existido) que se encuentran alrededor del cuerpo de la pila (ver foto n.º 14).	Mantenimiento basado en la condición

Deformación lateral			
Grietas o desgarre de almohadilla						
Aletones [50007]	Ninguna	1	Ninguno.	Mantenimiento cíclico		
Torres [50008]	No evaluado	NE	No evaluado ya que no presenta.	No aplica		
Sistema de protección [600]	3	Sistemas de protección sísmica [60004]	Ninguna	1	Ninguno.	Mantenimiento cíclico
		Sistemas de protección hidráulica [60005]	Sistema de protección contra socavación	3	Las medidas de protección contra la socavación de la pila (principalmente de la cara interna hacia el tramo n.º 1) fallaron (ver foto n.º 14).	Mantenimiento basado en la condición

NOTA	Nidos de piedra en cuerpo de bastión 1	NOTA	Pérdida de taludes en pila y ligera exposición de fundación	NOTA	Grietas en almohadillas	NOTA	Grietas en almohadillas
DÍA	10	DÍA	10	DÍA	10	DÍA	10
MES	2	MES	2	MES	2	MES	2
AÑO	2021	AÑO	2021	AÑO	2021	AÑO	2021
No. 16 UBICACIÓN		No. 14 UBICACIÓN		No. 15 UBICACIÓN		No. 15 UBICACIÓN

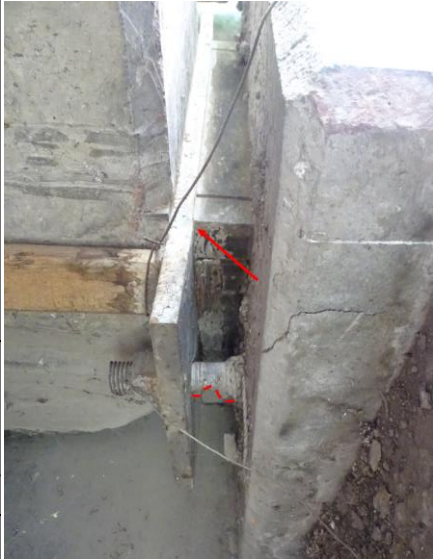
NOTA	Daños en pernos y deformación lateral de almohadilla.	NOTA		NOTA		NOTA	
DÍA	10	DÍA		DÍA		DÍA
