Proyecto: LM-PIE-UP-P11-2021

INFORME DE INSPECCIÓN RUTINARIA PUENTE SOBRE EL RÍO URUCA B (SUR) RUTA NACIONAL N.º 27

Preparado por:
Unidad de Puentes
LanammeUCR

San José, Costa Rica
Junio, 2021

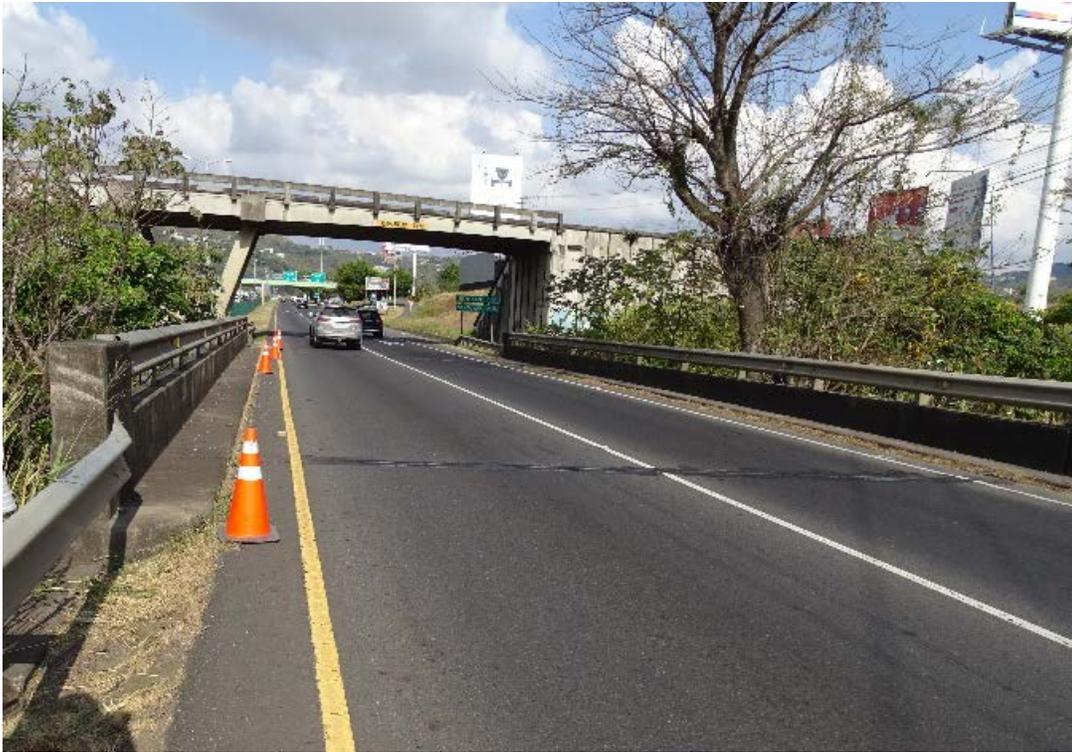
Figura 4.2. Vista a lo largo de la línea de centro (Vista hacia San José).

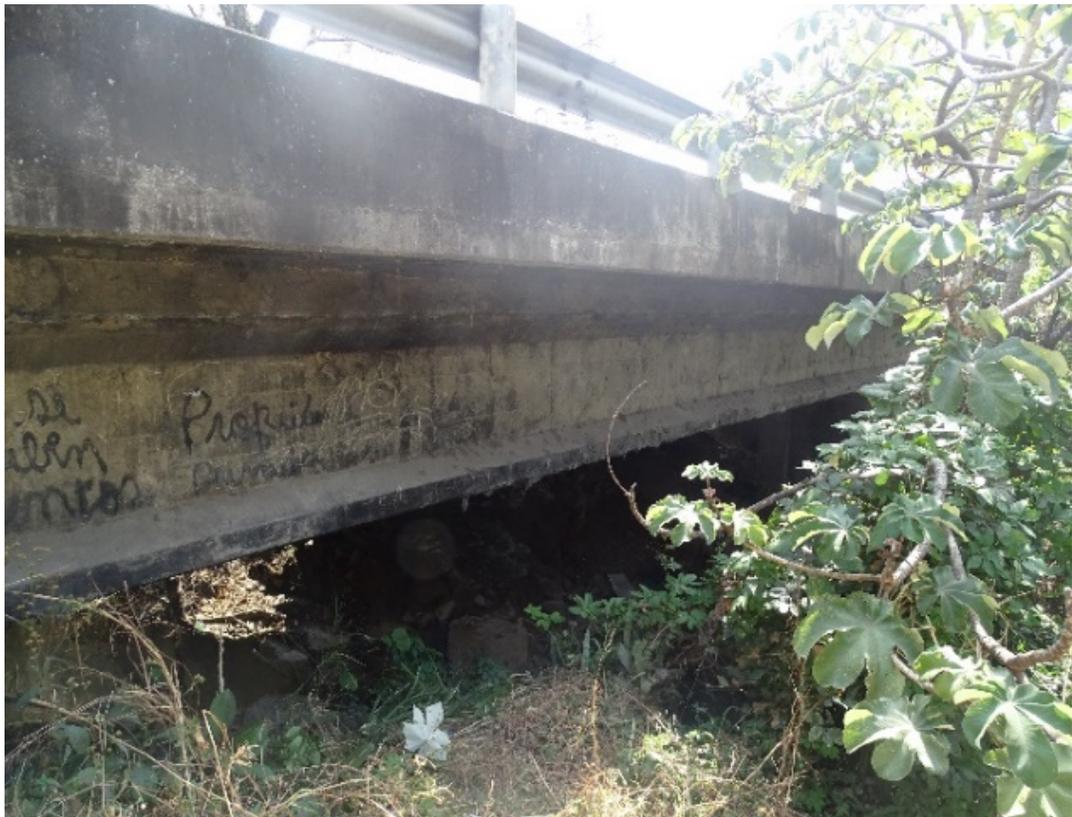
Figura 4.3. Vista lateral (costado aguas arriba).
