Proyecto: LM-PIE-UP-P12-2021

INFORME DE INSPECCIÓN RUTINARIA PUENTE SOBRE EL RÍO CARAÑA B (SUR) RUTA NACIONAL N.º 27

1. Informe: LM-PIE-UP-P12-2021		2. Copia n.º 1	
3. Título y subtítulo: INFORME DE INSPECCIÓN RUTINARIA PUENTE SOBRE EL RÍO CARAÑA B (SUR) RUTA NACIONAL N.º 27		4. Fecha del Informe 18 de junio, 2021

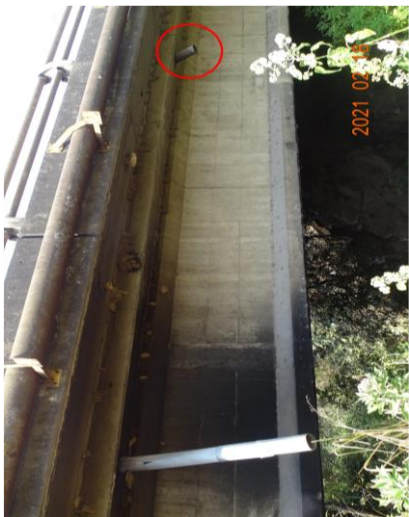
NOTA	Presencia de áreas reparadas y ligeras delaminaciones	DÍA	18	MES	2	AÑO	2021

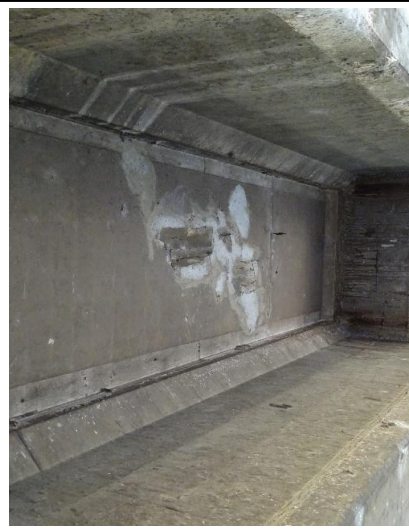
NOTA	Presencia generalizada de nidos de piedra en vigas	DÍA	18	MES	2	AÑO	2021

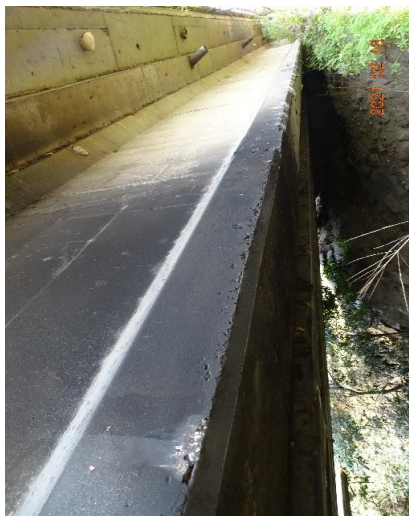
NOTA	Nidos de piedra en diafragmas extremos	DÍA	18	MES	2	AÑO	2021

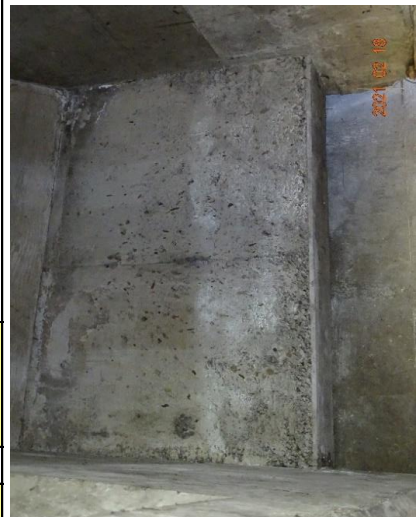
NOTA	Evidencia de nidos de piedra	DÍA	18	MES	2	AÑO	2021

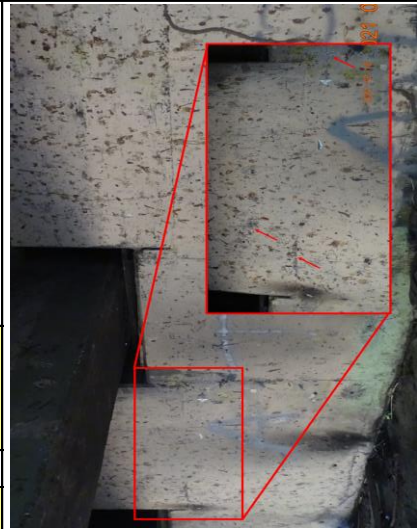
Apoyos [50006]	Posición de la almohadilla	2	En el 100% de los apoyos de ambos bastiones se observa que la almohadilla esta desplazada, pero el desplazamiento es aparentemente menor a 10 mm (ver foto n.º 12 y foto n.º 13).	
		Aletones [50007]	Ninguna	1	Ninguno.	Mantenimiento cíclico
Torres [50008]	No evaluado	NE	No evaluado ya que no presenta.	No aplica		
Sistema de protección [600]	3	Sistemas de protección sísmica [60004]	Llaves de corte	3	Se observan deficiencias menores en el 100% de las llaves de cortante (ver foto n.º 11).	Mantenimiento basado en la condición
		Sistemas de protección hidráulica [60005]	Ninguna	1	Ninguno.	No aplica

NOTA	Corrosión en apoyo y almohadilla desplazada	DÍA	18	MES	2	AÑO	2021
