Proyecto: LM-PIE-UP-P13-2021

INFORME DE INSPECCIÓN RUTINARIA PUENTE SOBRE EL RÍO CARAÑA A (NORTE) RUTA NACIONAL N.º 27

1. Informe: LM-PIE-UP-P13-2021		2. Copia n.º 1	
3. Título y subtítulo: INFORME DE INSPECCIÓN RUTINARIA PUENTE SOBRE EL RÍO CARAÑA A (NORTE) RUTA NACIONAL N.º 27		4. Fecha del Informe 7 de julio, 2021

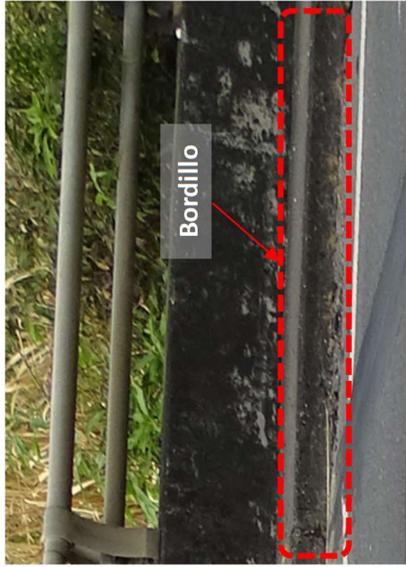
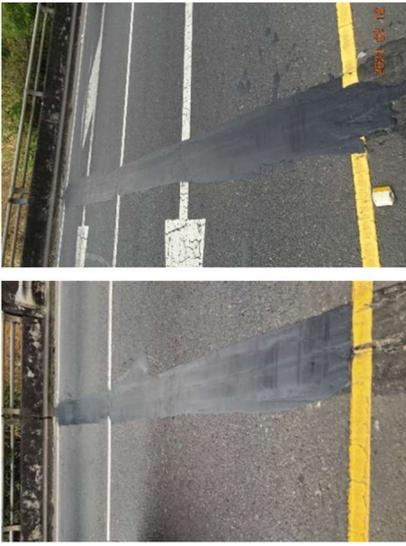
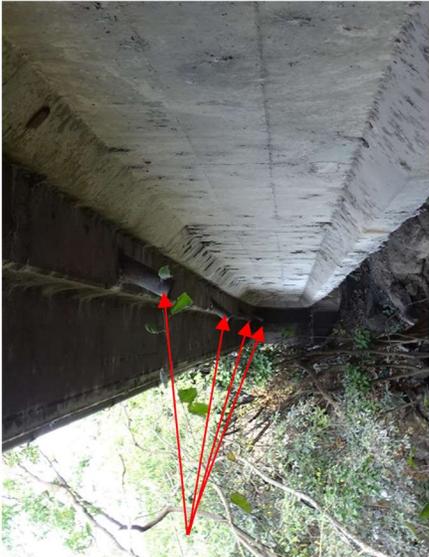
NOTA		NOTA		NOTA		NOTA	
Bordillo con altura aproximadamente mayor a 100 mm.		Obstrucción completa.		Bajantes se observaron con una extensión estimada menor de 100 mm por debajo de los elementos de la superestructura			
DÍA		DÍA		DÍA		DÍA	
18		18		18		18	
MES		MES		MES		MES	
2		2		2		2	
AÑO		AÑO		AÑO		AÑO	
2021		2021		2021		2021	
No. 4		No. 5		No. 6			
UBICACIÓN		UBICACIÓN		UBICACIÓN			
Tablero		Tablero		Vigas principales

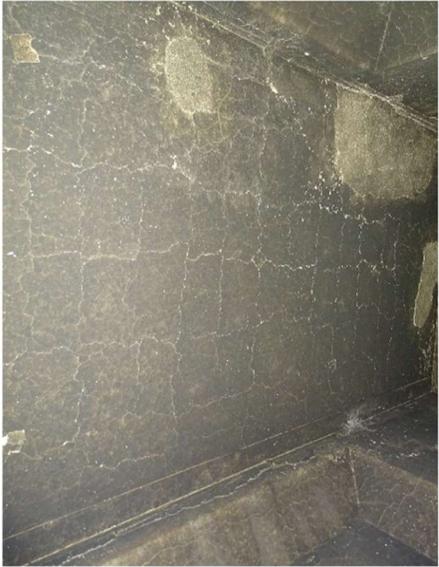
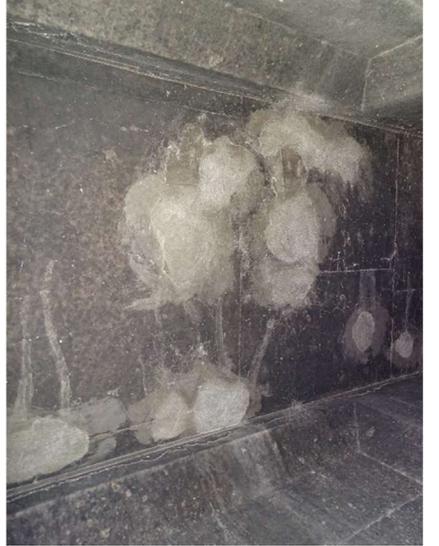
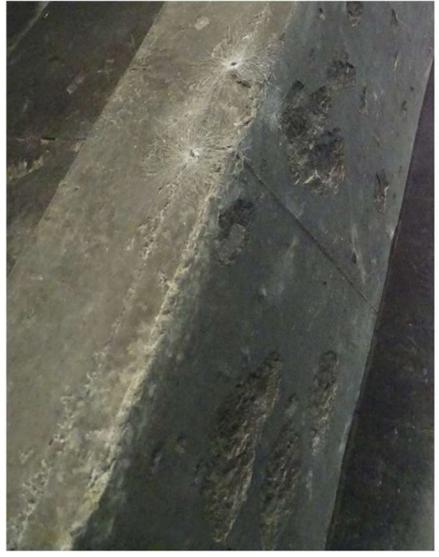
NOTA		NOTA		NOTA		NOTA	
Patrón de agrietamiento denso, áreas reparadas y eflorescencias, pero no acumulación en espesor.		Áreas reparadas.		Desprendimientos de concreto.			
DÍA		DÍA		DÍA		DÍA	
18		18		18		18	
MES		MES		MES		MES	
2		2		2		2	
AÑO		AÑO		AÑO		AÑO	
2021		2021		2021		2021

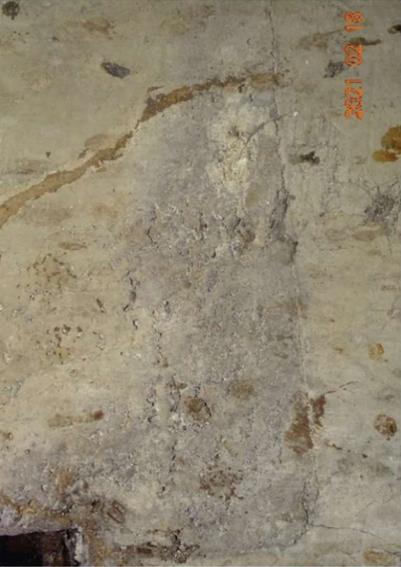
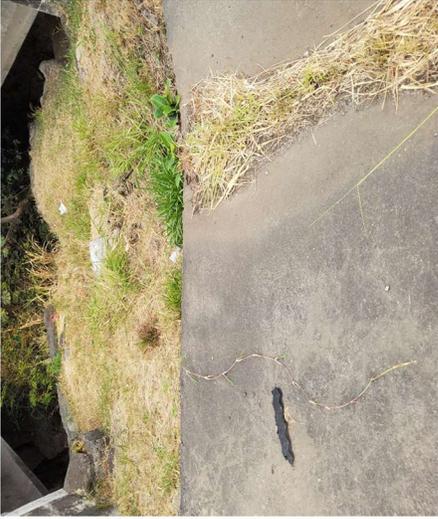
NOTA	Nidos de piedra.			NOTA	Obstrucciones en drenaje de acceso.		
No.	UBICACIÓN	DÍA	MES	AÑO	DÍA	MES	AÑO
		18	2	2021	18	2	2021
				No.	NOTA		
				No.	UBICACIÓN		
NOTA				NOTA			
No.	UBICACIÓN	DÍA	MES	AÑO	DÍA	MES	AÑO
