Proyecto: LM-PIE-UP-P14-2021

INFORME DE INSPECCIÓN RUTINARIA PUENTE SOBRE CAMINO VECINAL (INTERSECCIÓN HACIENDA DEL SOL) RUTA NACIONAL N.º 27

San José, Costa Rica
Julio, 2021

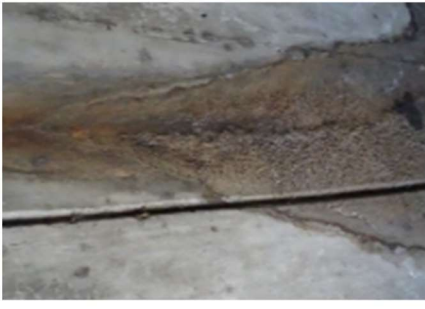
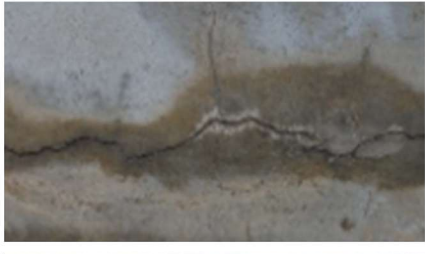
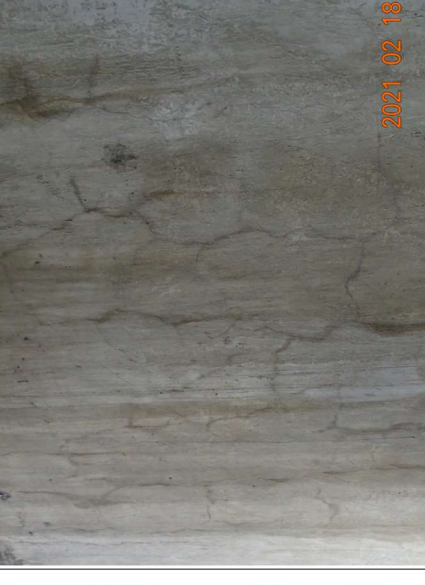
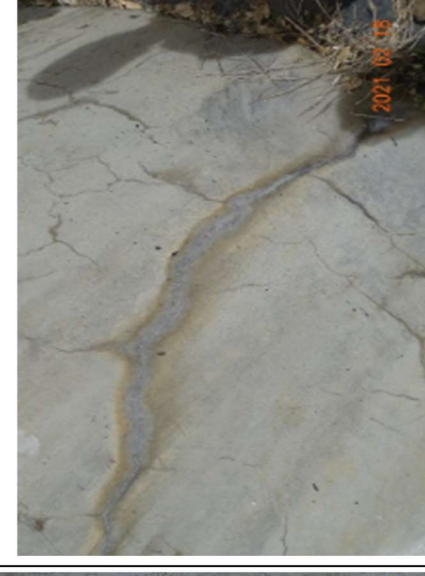
NOTA	Agrietamiento y eflorescencias.		DÍA MES AÑO 18 2 2021		NOTA		Agrietamiento en dos direcciones y filtración. DÍA MES AÑO 18 2 2021	
No. 4

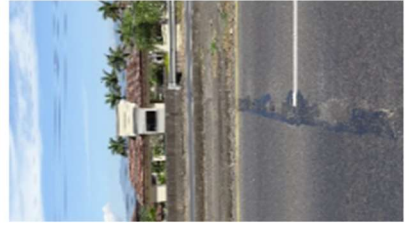
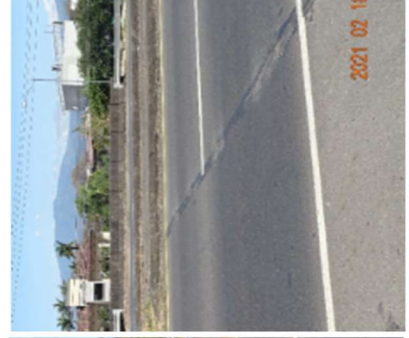
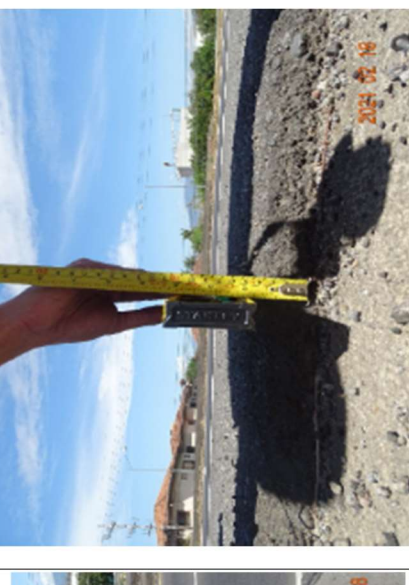
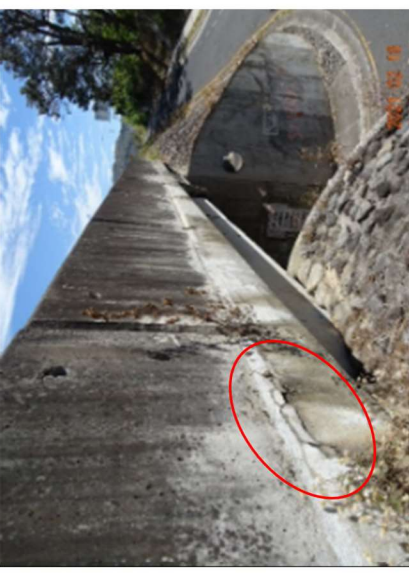
NOTA	Obstrucción de juntas de expansión.		DÍA MES AÑO 18 2 2021		NOTA		Superficie de desgaste del puente DÍA MES AÑO 18 2 2021	
No. 6

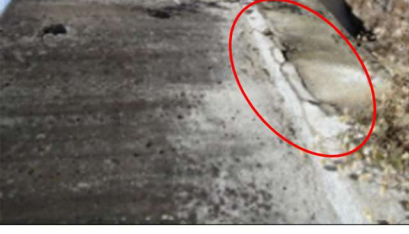
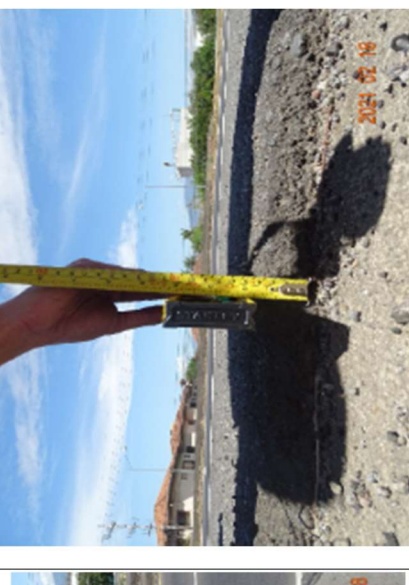
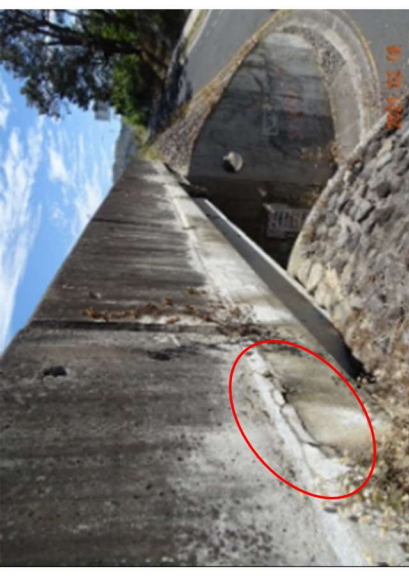
NOTA	Obras de retención no integrales en el acceso n.º 1		DÍA MES AÑO 18 2 2021		NOTA		Agrietamiento en unión de barrera con tablero del puente. DÍA MES AÑO 18 2 2021

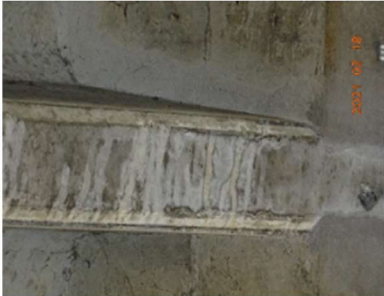
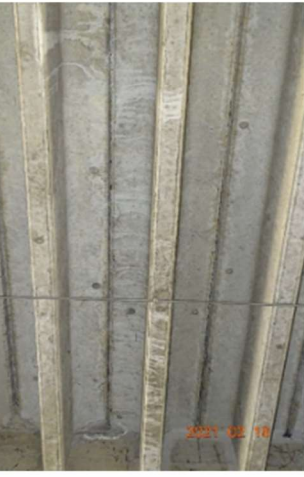
NOTA	EFERESCENCIAS SIN ACUMULACIÓN DE ESPESOR EN VIGA INTERNA.	NOTA	EFERESCENCIAS SIN ACUMULACIÓN DE ESPESOR EN VIGA INTERNA.		
DÍA	MES	AÑO	DÍA	MES	AÑO
18	2	2021	18	2	2021
No. 10	UBICACIÓN	No. 11	UBICACIÓN		
Diafragmas		Diafragmas

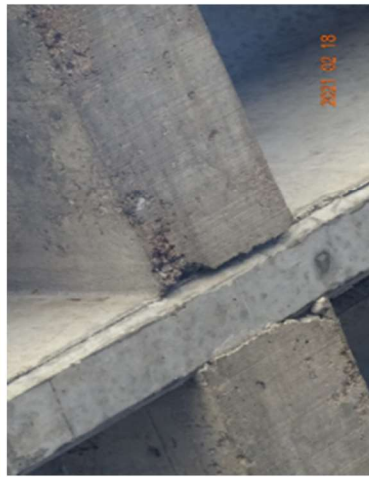
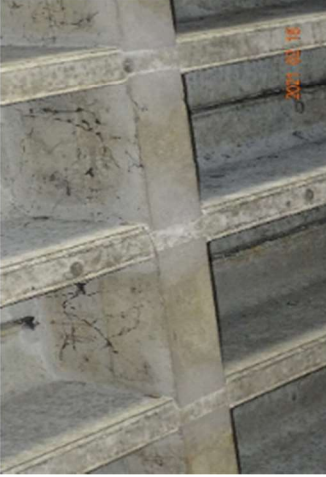
NOTA	Desprendimientos de concreto.	NOTA	Desprendimientos de concreto.		
DÍA	MES	AÑO	DÍA	MES	AÑO
18	2	2021	18	2	2021
No. 12	UBICACIÓN	No. 12	UBICACIÓN		
Obras de retención no integradas en el acceso n.º 1		Obras de retención no integradas en el acceso n.º 1

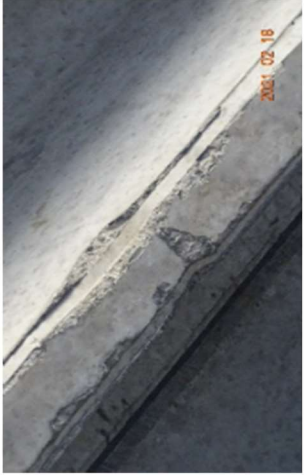
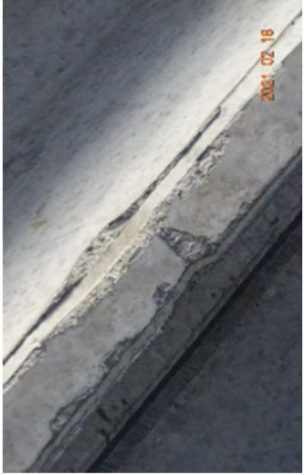
NOTA	Desprendimientos de concreto.	NOTA	Desprendimientos de concreto.		
DÍA	MES	AÑO	DÍA	MES	AÑO
18	2	2021	18	2	2021
