Proyecto: LM-PIE-UP-P17-2021

INFORME DE INSPECCIÓN RUTINARIA PUENTE SOBRE EL RÍO CORROGRES A (NORTE) RUTA NACIONAL N.º 27

1. Informe: LM-PIE-UP-P17-2021		2. Copia n.º 1	
3. Título y subtítulo: INFORME DE INSPECCIÓN RUTINARIA PUENTE SOBRE EL RÍO CORROGRES A (NORTE) RUTA NACIONAL N.º 27		4. Fecha del Informe 7 de julio, 2021

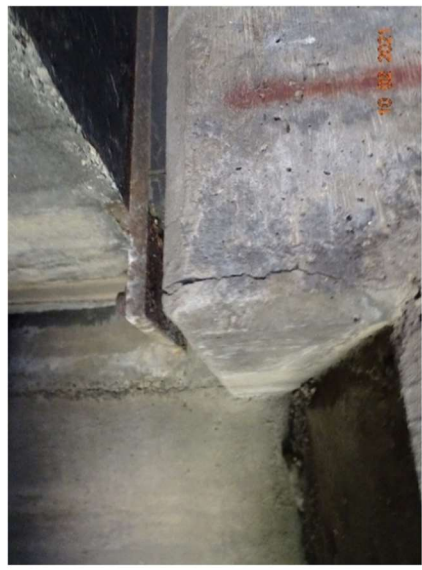
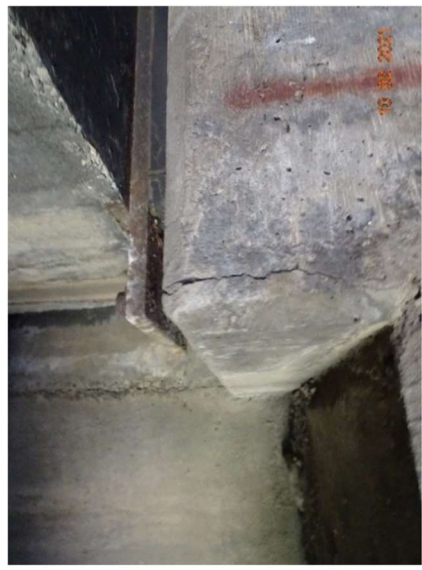
INSPECCIÓN DE PUENTE				NÚMERO DE SUPERESTRUCTURA					
NOMBRE DEL PUENTE		RÍO CORROGRESA		ENCARGADO		ZONA 1-2 PURISCAL			
RUTA N°	27	RUTA	PRIMARIA	PROVINCIA	SAN JOSÉ	LATITUD NORTE	9° 56' 45"		
KILÓMETRO	10,600 km	DISTRITO	POZOS	LONGITUD OESTE	84° 11' 14"	FECHA DE DISEÑO	1976		
FOTOGRAFÍAS									
No. 13 UBICACIÓN		Difragma del tramo n.º 1 del puente		No. 14 UBICACIÓN		Viga cabezal del bastión n.º 1
