INFORME DE EVALUACIÓN

Proyecto: LM-PIE-UP-P18-2021

INFORME DE INSPECCIÓN RUTINARIA PUENTE SOBRE EL RÍO URUCA A (NORTE) RUTA NACIONAL N.º 27

San José, Costa Rica
Julio, 2021

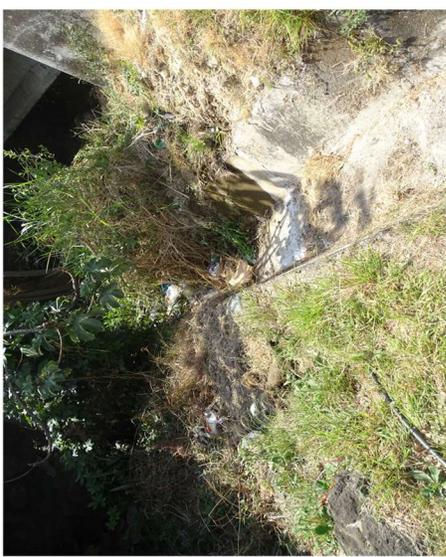
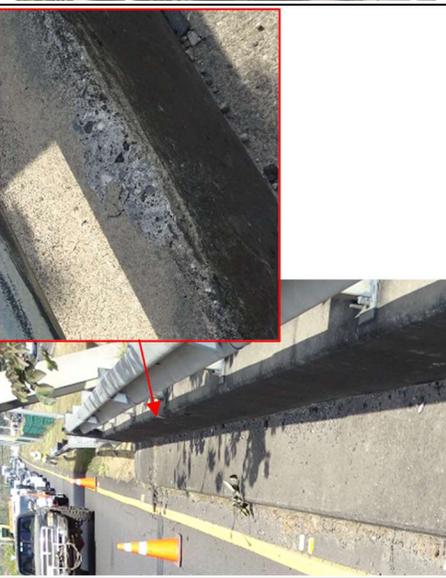
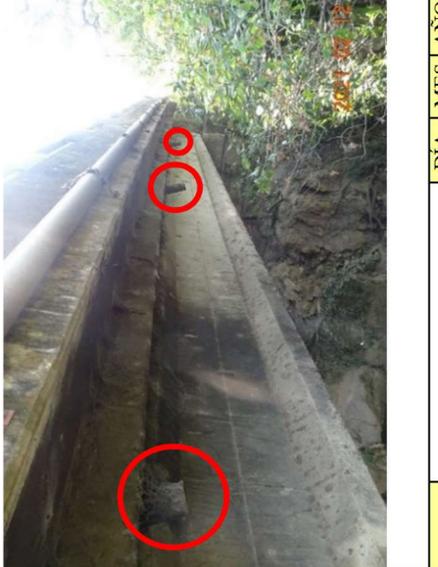
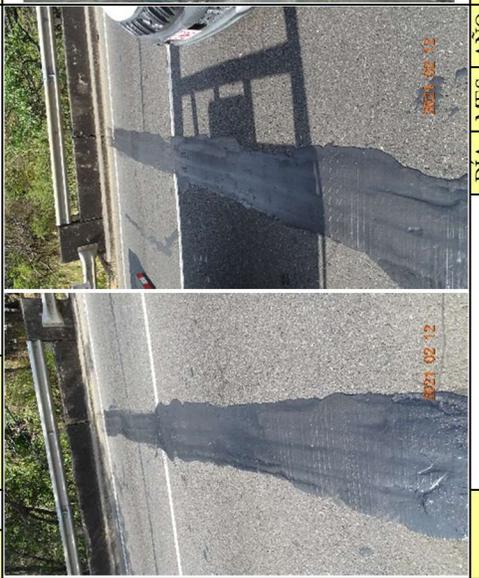
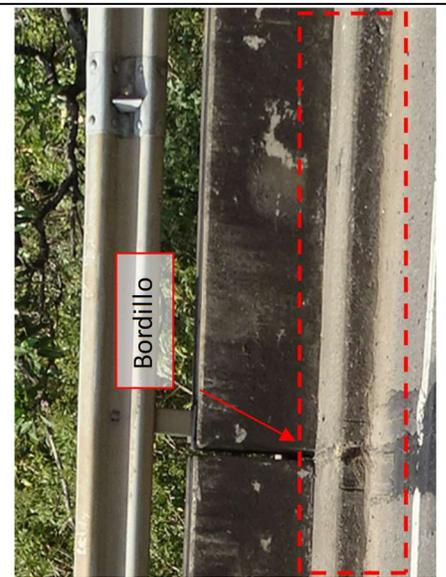
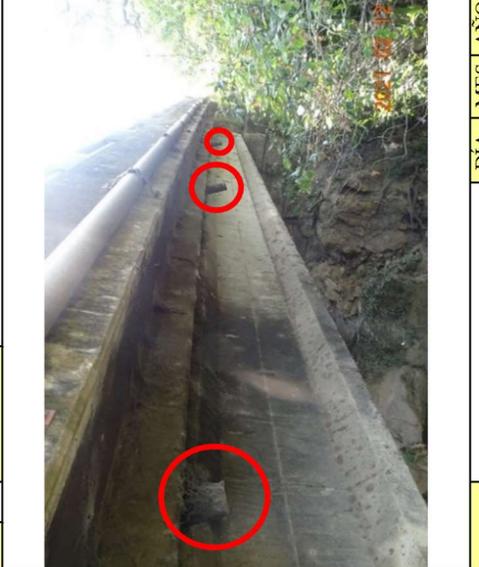
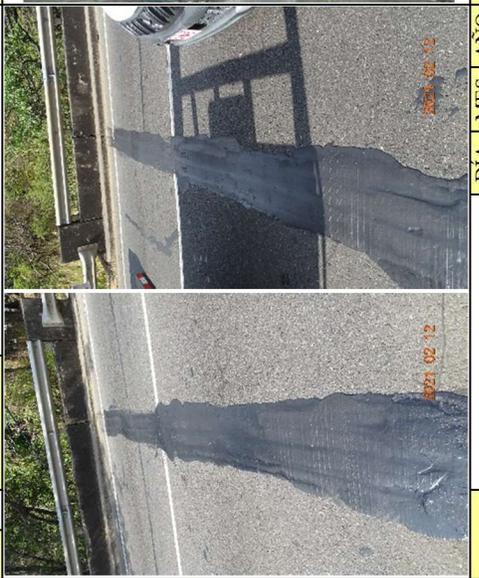
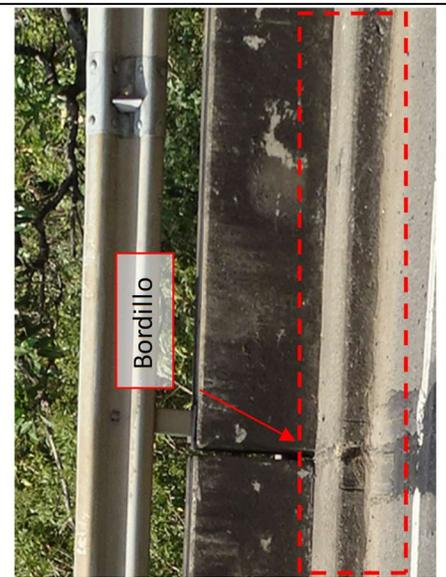
No.	4	UBICACIÓN		No.	6	UBICACIÓN					
NOTA	4	Obstrucciones en drenaje de acceso		NOTA	6	Tablero					
DÍA	12	MES	2	DÍA	12	MES	2				
AÑO	2021	AÑO	2021	AÑO	2021	AÑO	2021				
Sistema de drenaje del tablero				Zona reparada en buen estado.							
No.	4	UBICACIÓN		No.	6	UBICACIÓN					
NOTA	4	Extensión insuficiente de los bajantes.		NOTA	6	Tablero					
DÍA	12	MES	2	DÍA	12	MES	2				
AÑO	2021	AÑO	2021	AÑO	2021	AÑO	2021

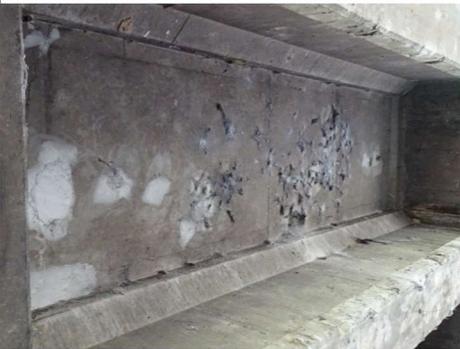
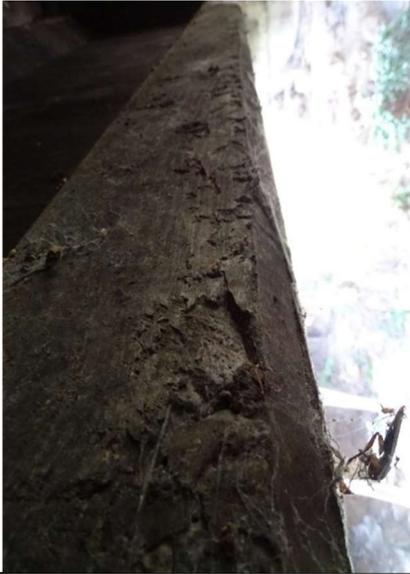
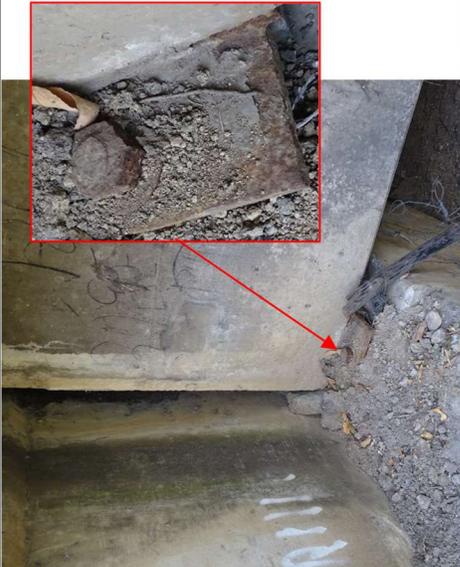
NOTA	Zona reparada en buen estado.			DÍA	MES	AÑO	Corrosión localizada en apoyo viga externa ag us arriba.			
				12	2	2021	NOTA	DÍA	MES	AÑO
								12	2	2021
No. 10	UBICACIÓN	Alerón bastión n.º 2			No.		UBICACIÓN

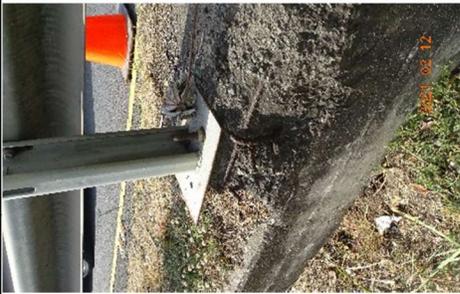
NOTA	Desprendimiento de concreto.			DÍA	MES	AÑO	NOTA			
				12	2	2021		DÍA	MES	AÑO
