Informe final: LM-INF-EIC-D-0004-2021

## Seguimiento a la evaluación de la calidad de los materiales y de los procesos constructivos del proyecto: Mejoramiento y rehabilitación de la Ruta Nacional N°160, sección: Playa Naranjo – Paquera

Seguimiento a la evaluación de la calidad de los materiales y de los procesos constructivos del proyecto: Mejoramiento y rehabilitación de la Ruta Nacional N°160, sección: Playa Naranjo – Paquera.

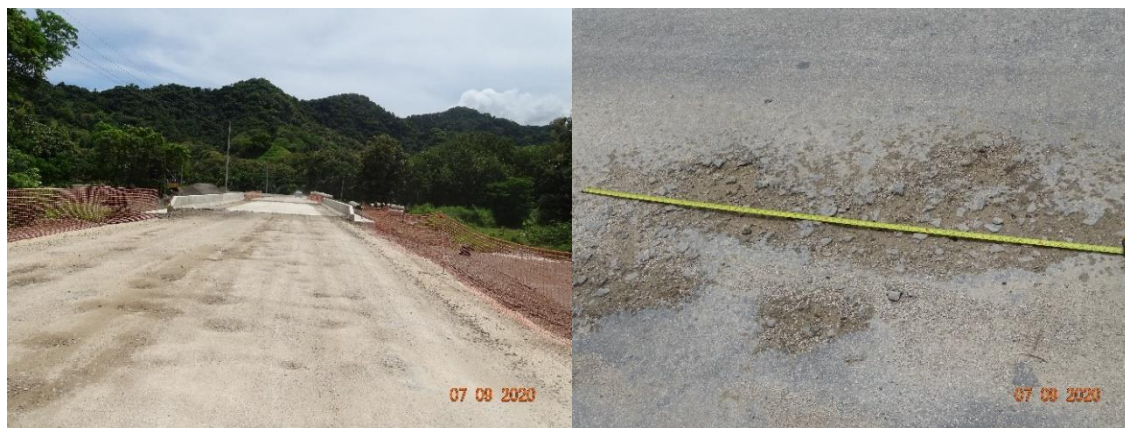
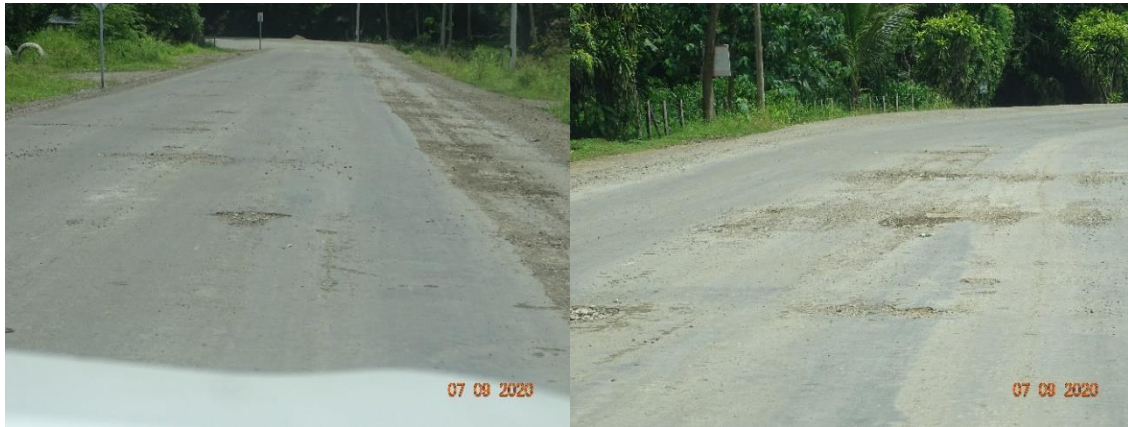
Durante la visita realizada el 7 de setiembre de 2020 al proyecto, se observó que la base estabilizada con cemento estuvo expuesta al tránsito de vehículos y a la acción erosiva de la lluvia por un tiempo prolongado, al punto de que se generaron deterioros en la base estabilizada (ver Figura 17).

Figura 17. Deterioros en la base estabilizada con cemento en diversos tramos del proyecto. Fecha de las fotografías: 07/09/2020

Según los registros del Equipo Auditor, el periodo de exposición de la base estabilizada sin la colocación de la capa de ruedo llegó a extenderse por un periodo mayor a 5 meses en algunas secciones, lo cual originó el deterioro progresivo de estas secciones hasta el grado de severidad evidenciado.

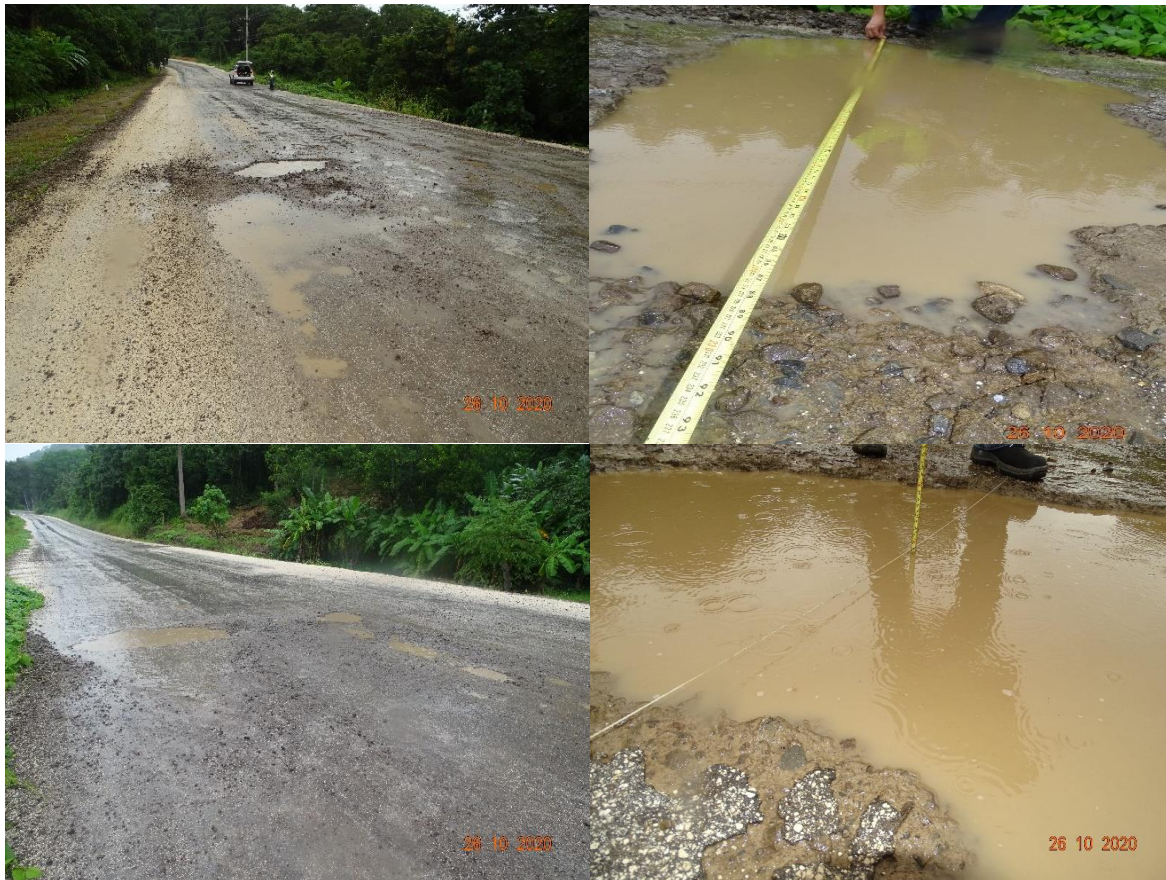
En la visita realizada el 26 de octubre de 2020, se observó que, producto de las lluvias y el tránsito de vehículos sobre la base estabilizada, los deterioros identificados previamente presentaban una mayor severidad (ver Figura 18). Se identificaron deterioros de hasta 9 cm de profundidad.

*Figura 18. Deterioros en la base estabilizada con cemento. Estacionamiento: 5+450. Fecha de las fotografías: 26/10/2020*

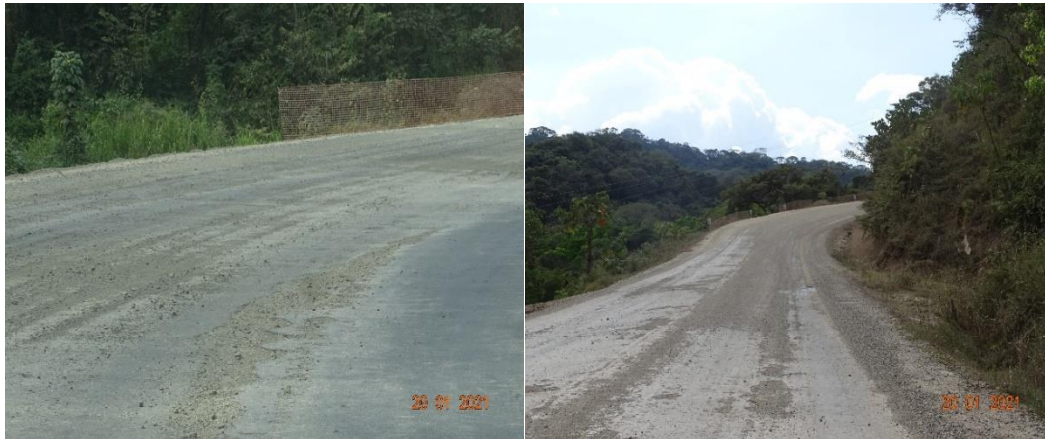
desgaste y pérdida del espesor de la base estabilizada con cemento (ver Figura 19). También se identificaron deterioros de hasta 7 cm de profundidad (ver Figura 20), lo cual corresponde al 35% del espesor total de la capa de base estabilizada en el punto del deterioro.

*Figura 19. Pérdida de sello de imprimación y espesor de la capa de base estabilizada. Estacionamientos: 7+750 (izquierda) y 4+665 (derecha). Fecha de las fotografías: 20/01/2021*

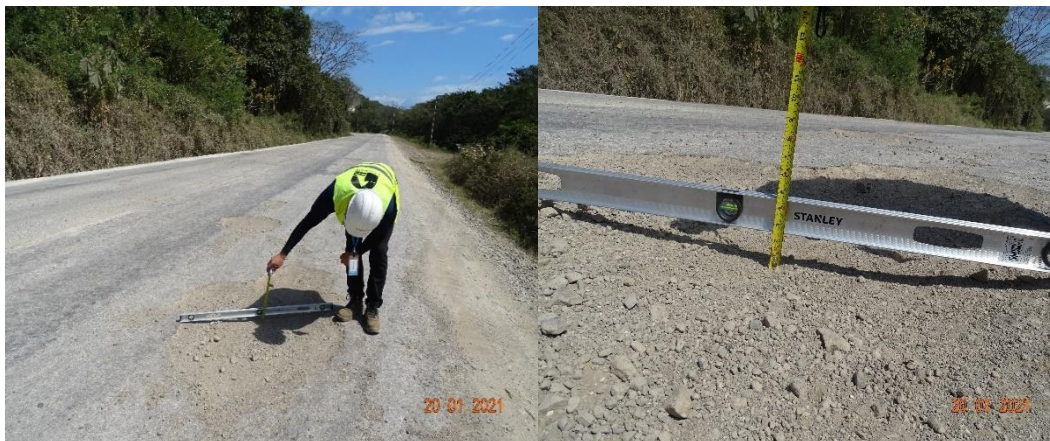
*Figura 20. Deterioro en la base estabilizada con pérdida de espesor de hasta 7 cm. Estacionamiento: 9+700. Fecha de las fotografías: 20/01/2021*

La aparición de estos deterioros en la base estabilizada puede afectar la regularidad de la superficie de ruedo y la adherencia entre la base estabilizada y la carpeta asfáltica. Además, existe el riesgo de que la capacidad estructural del pavimento se vea afectada si la reparación de los deterioros no se realiza de manera adecuada.

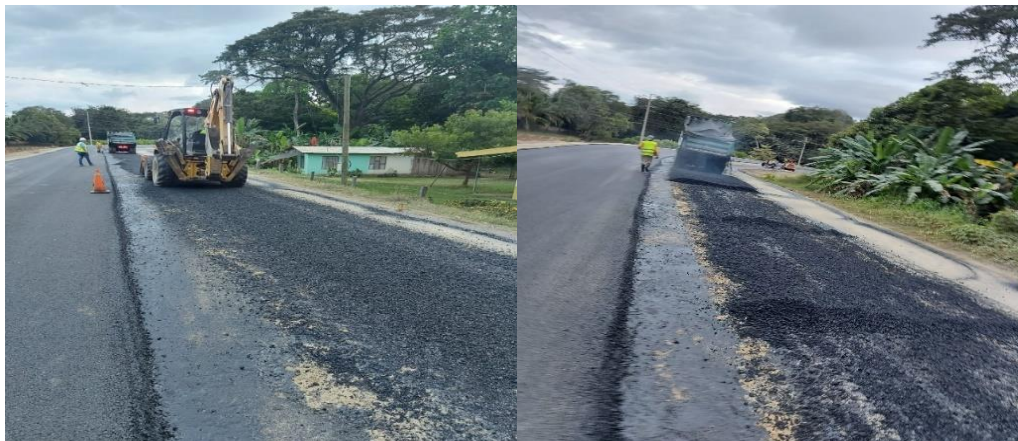
Previo a la colocación de la carpeta asfáltica, el Contratista procedió a realizar reparaciones en los deterioros de la base estabilizada. Las reparaciones realizadas por el contratista consistían en la descarga de mezcla asfáltica por delante del frente de pavimentación en las zonas afectadas. Los cúmulos del material eran distribuidos con el balde de la retroexcavadora a lo largo de la sección deteriorada (ver Figura 21). Posteriormente, se realizaba la compactación de esta capa con una pasada del rodillo liso (plancha).

*Figura 21. Proceso constructivo adoptado por el Contratista para la reparación de los deterioros de la base estabilizada. Estacionamiento: 8+115. Fecha de las fotografías: 20/01/2021*

La técnica de las reparaciones adoptada es catalogada por el Equipo Auditor como un “bacheo de urgencia”, en perjuicio del acabado y capacidad estructural del pavimento. Lo anterior se concluye a partir de que no existe un control sobre el espesor del deterioro ni tampoco se cuadra el área afectada, lo cual genera que al momento de que se pase la compactadora en esas zonas se genere una capa irregular con diferencias de nivel en la misma reparación. Esta condición se evidencia en la Figura 22 correspondiente al frente de pavimentación del 20 de enero de 2021 y en la Figura 23, referente a reparaciones realizadas días previos en el estacionamiento 8+500, donde se observan diferencias de nivel en la misma reparación de hasta 2 cm, lo cual repercutirá directamente en el acabado funcional de la ruta.

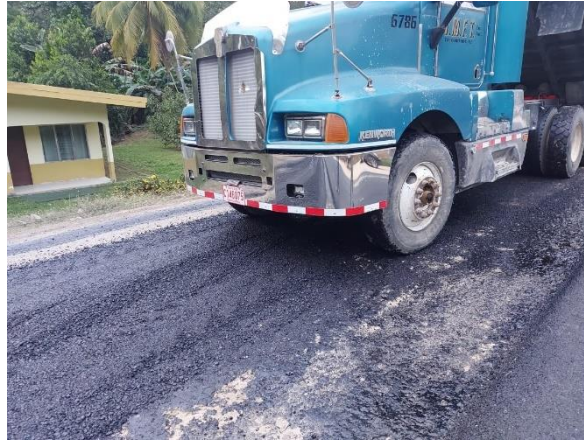
Figura 22. Acabado irregular de la mezcla asfáltica colocada como reparación a los deterioros de la base estabilizada. Estacionamiento: 8+115. Fecha de la fotografía: 20/01/2021

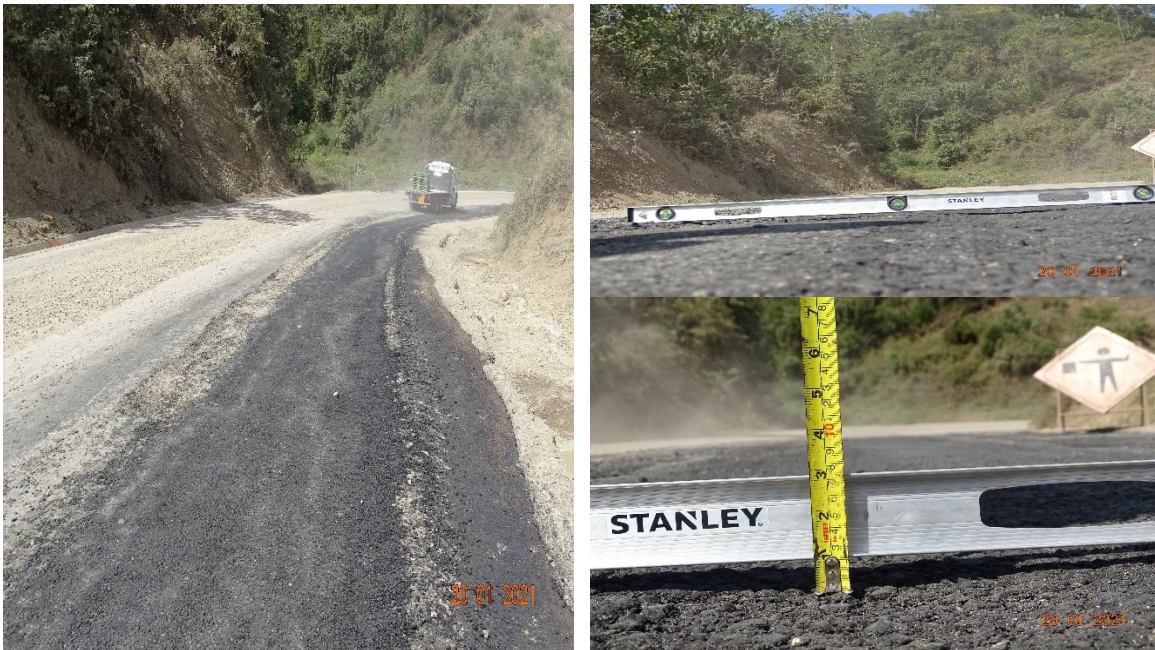
Figura 23. Acabado irregular de la mezcla asfáltica colocada como reparación a los deterioros de la base estabilizada. Estacionamiento: 8+500. Fecha de las fotografías: 20/01/2021

Otro aspecto sobre este tipo de reparación, es que la mezcla asfáltica utilizada en este tipo de “bacheo” no se densificará de forma correcta al ser una capa de un espesor reducido y al tener problemas de segregación térmica debido a la forma en que es manipulada. Cabe mencionar que el día 21 de enero de 2021, se observó que la mezcla asfáltica utilizada en estas reparaciones era lanzada desde el balde del retroexcavador (ver Figura 24). Este tipo de prácticas favorece a la segregación térmica del material.

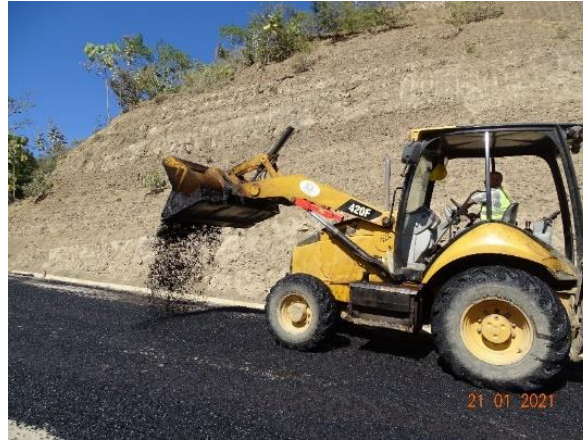
Figura 24. Segregación de mezcla asfáltica en el proceso de reparación de deterioros. Estacionamiento: 8+350. Fecha de la fotografía: 21/01/2021

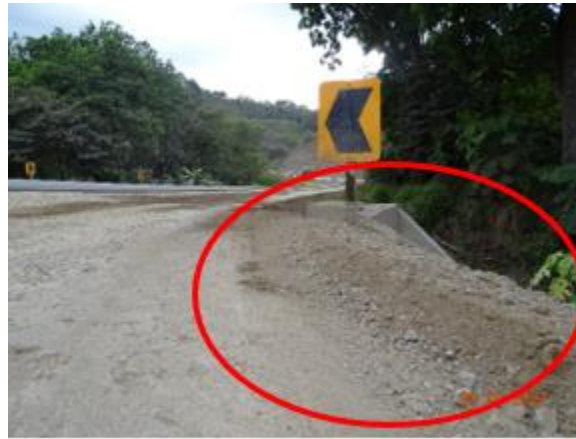
polvo y los agregados sueltos debido a los deterioros de la superficie. Además, se observó un importante volumen de material desplazado al costado del área por pavimentar, lo que permitió evidenciar la severidad del deterioro de la base estabilizada y la conformación de una superficie irregular previo a la pavimentación (ver Figura 25).

*Figura 25. Material de base estabilizada acumulado al costado de la vía posterior al barrido de la superficie. Superficie irregular con polvo y agregados sueltos previo a la colocación de la carpeta asfáltica. Estacionamiento: 8+115. Fecha de la fotografía: 20/01/2021*

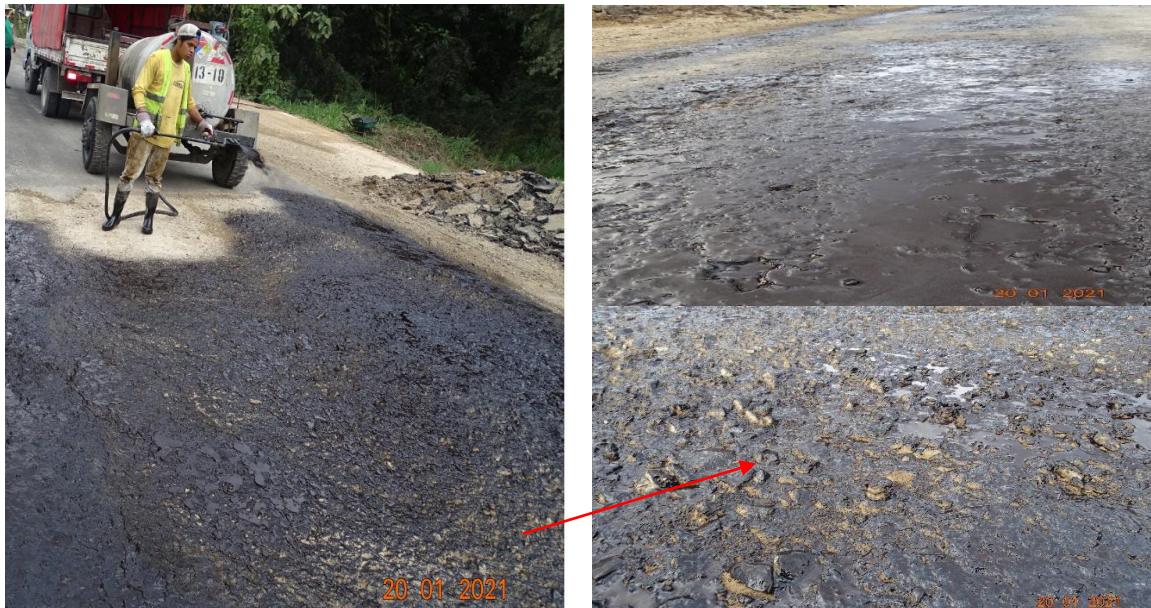
La aplicación del riego de liga, evidenciada los días 20 y 21 de enero de 2021, se realizó sobre una superficie con deterioros en la cual no se lograba eliminar totalmente el polvo y en la cual se observaban partículas de agregado sueltas. Adicionalmente, la forma en que se aplicó el riego de liga no permitió tener un control sobre la tasa de dosificación de la emulsión asfáltica, ni brindar una cobertura uniforme por lo que en algunas secciones se generaba exceso del material y en otras no se alcanzaba cobertura (ver Figura 26, Figura 27 y Figura 28).

Figura 26. Aplicación de emulsión asfáltica sobre material suelto. Empozamientos por excesos de tasa de dosificación. Estacionamiento: 8+115. Fecha de las fotografías: 20/01/2021

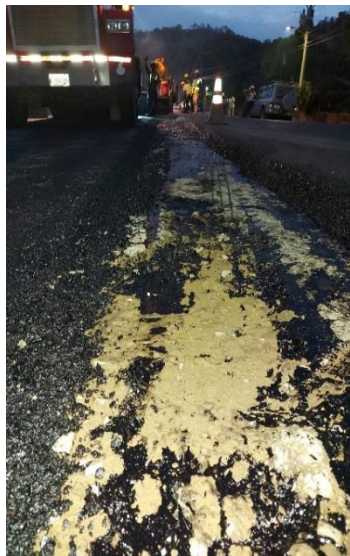
Figura 27. Condición de la superficie y del riego de liga en la cual se llevó a cabo la pavimentación. Estacionamiento: 8+115. Fecha de la fotografía: 20/01/2021

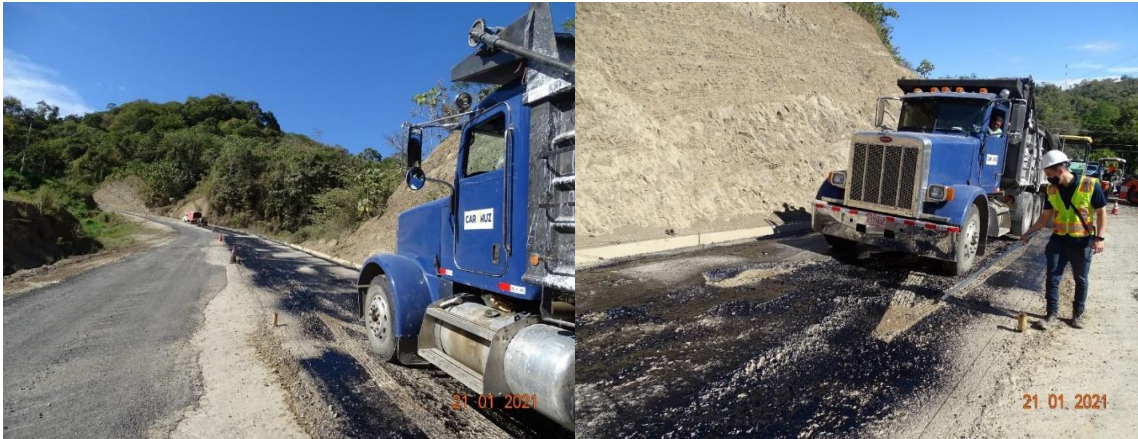
Figura 28. Riego de liga no uniforme, sin cobertura total, sobre superficie con polvo y arrastre de riego de liga. Estacionamiento: 8+300. Fecha de la fotografía: 21/01/2021

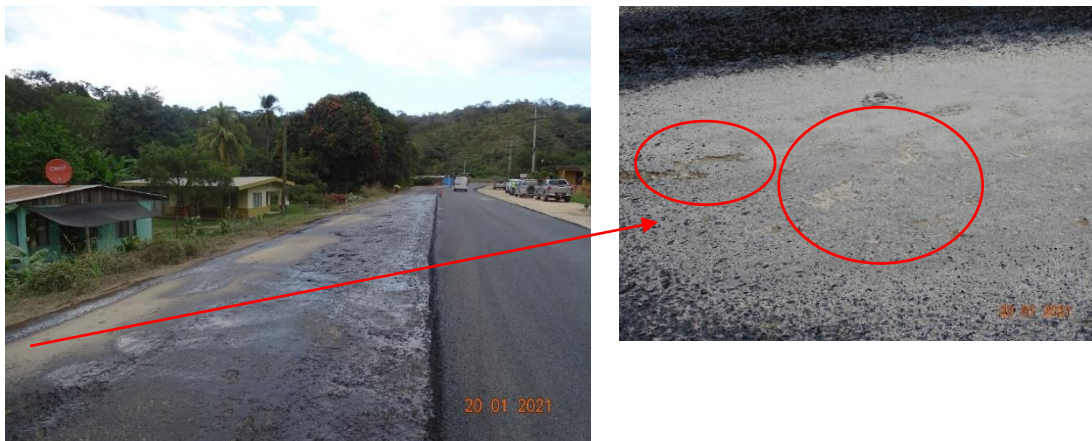
Sobre el criterio asumido por el Contratista de colocar el riego de liga exclusivamente en las secciones donde se perdió el sello de imprimación, el Equipo Auditor difiere del mismo, ya que tal como se evidenció en la visita al sitio, las secciones en las que no se aplicó riego de liga estaban con deterioros, tal como se observa en la Figura 29. Además de la pérdida del riego de imprimación, la superficie se encuentra contaminada y con polvo producto del tránsito de vehículos, razón por la cual se compromete la adherencia de las capas en dichas secciones. Lo anterior también había sido observado en la gira realizada el día 7 de setiembre de 2020 (ver Figura 30).

Figura 29. Aplicación de riego de liga exclusivamente en secciones donde a criterio del Contratista se perdió sello de imprimación (izquierda). Pérdida de sello de imprimación en secciones donde no se colocó riego de liga (Derecha). Estacionamiento: 8+115. Fecha de las fotografías: 20/01/2021

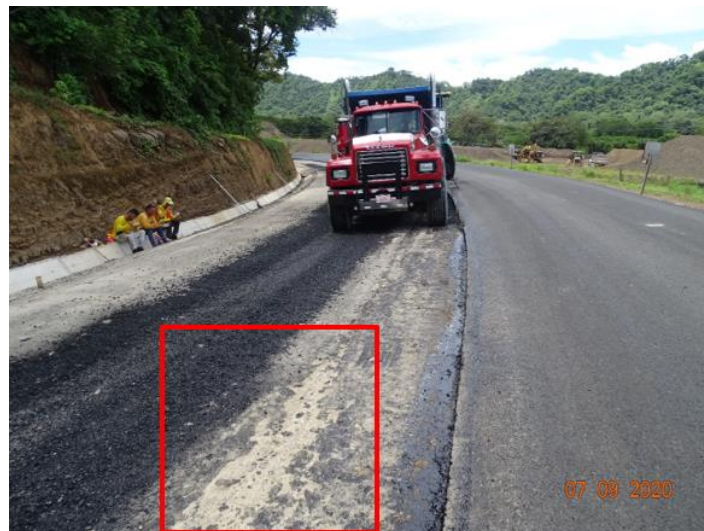
Figura 30. Colocación de mezcla asfáltica en zonas sin riego de imprimación. Fecha de la fotografía: 07/09/2020

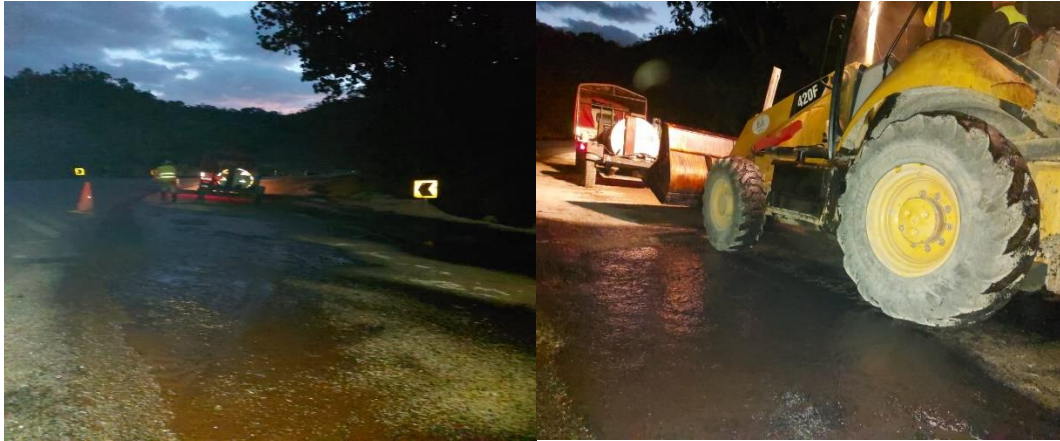
Una última práctica constructiva en relación con el riego de liga fue la aplicación de la emulsión asfáltica bajo condiciones de escasa luminosidad. El Equipo Auditor evidenció la aplicación de la emulsión asfáltica alrededor de las seis de la tarde en la sección cercana al estacionamiento 8+115, donde se había evidenciado la sección con los mayores deterioros de la base estabilizada. Dicho tramo no contaba con luminarias para el adecuado desarrollo de las actividades. Esto debido a que las dos luminarias con que se contaban en el frente de trabajo se encontraban en los extremos del cierre. No obstante, pese a lo anterior se continuó con la colocación del material bajo condiciones de escasa luminosidad. Se evidenció que el operario no tenía el control de la tasa de dosificación aplicada, ya que no había una adecuada visibilidad, lo que generó la aplicación excesiva de emulsión asfáltica en algunas secciones, tal como se observa en la Figura 31 y la Figura 32. Adicionalmente, como no había una adecuada visibilidad se observó el ingreso de maquinaria a la zona ya imprimada sin que la emulsión asfáltica alcanzara su rompimiento, lo cual ocasionó el arrastre del material en las huellas del vehículo, tal como se observa en la fotografía de la derecha de la Figura 31.

Figura 31. Colocación de riego de liga bajo condiciones de poca luminosidad. Arrastre de riego de liga por tránsito de maquinaria emulsión asfáltica sin romper. Estacionamiento: 8+115. Fecha de la fotografía: 20/01/2021

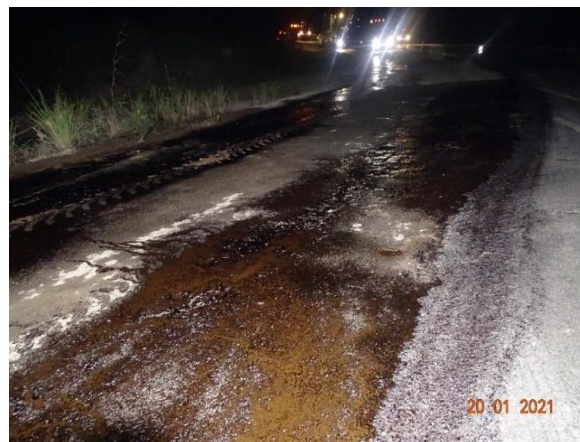
Figura 32. Exceso en la tasa de aplicación del riego de liga en secciones donde se colocó con poca luminosidad. Estacionamiento: 8+115. Fecha de la fotografía: 20/01/2021

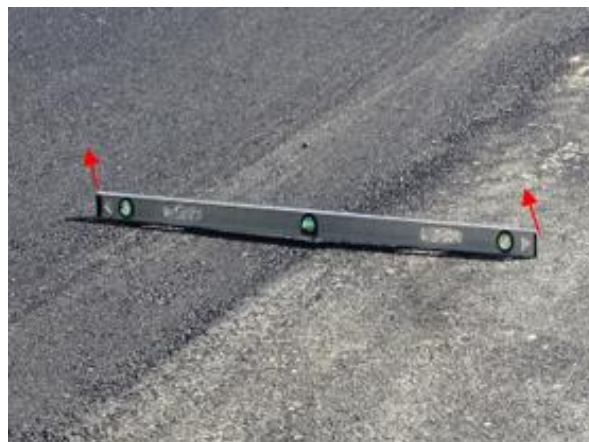
*Figura 33. Desnivel en la junta longitudinal. Estacionamiento: 8+115. Fecha de la fotografía: 21/01/2021*

Según lo indicado en el oficio DM-2021-2562 (de fecha 14/05/2021), se solicitó al Contratista la reparación de los desniveles identificados en las juntas longitudinales.

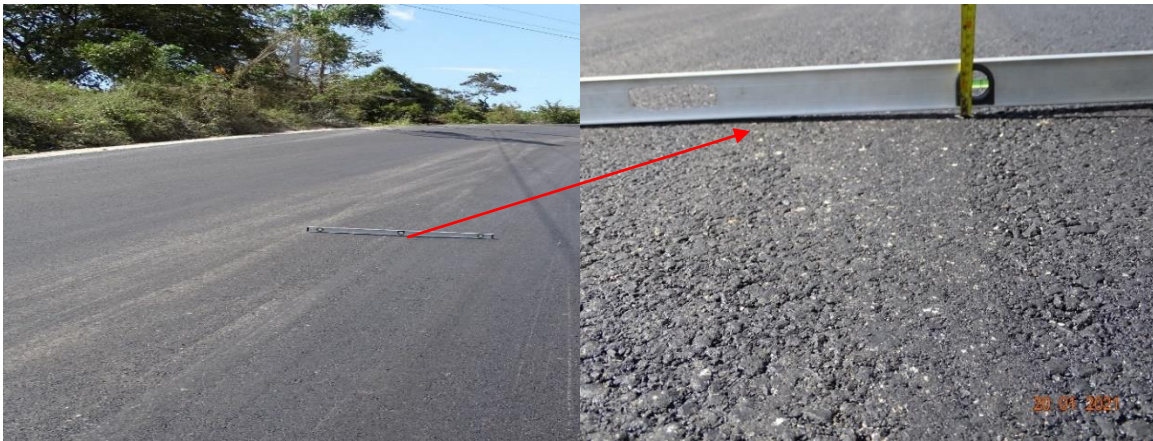
Figura 34. Desnivel en la junta longitudinal. Estacionamiento: 6+900. Fecha de la fotografía: 20/01/2021

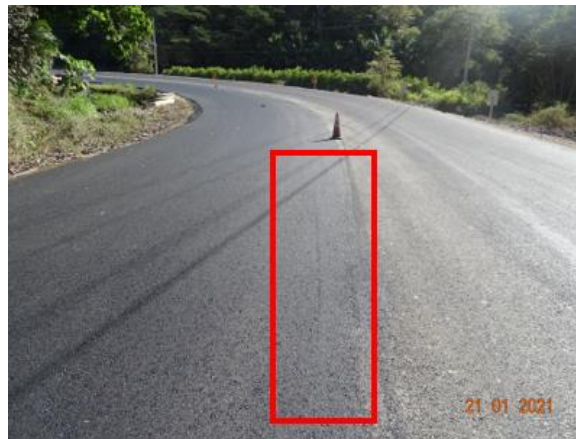
Figura 35. Marca de la compactadora en la sección dónde se había identificado la aplicación de riego de liga con poca luminosidad. Estacionamiento: 8+115. Fecha de la fotografía: 21/01/2021

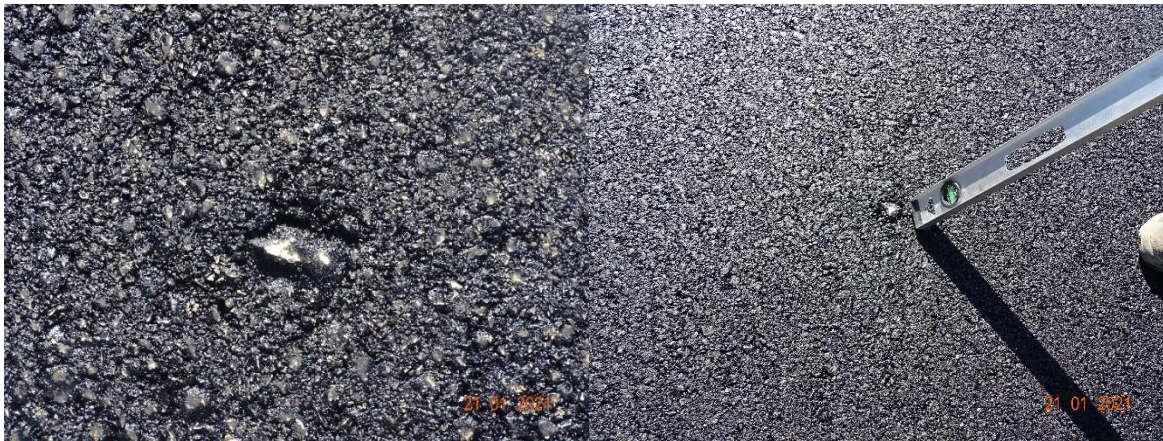
*Figura 36. Agregados con escaso recubrimiento de asfalto en acabado de capa asfáltica colocada el día 20 de enero de 2021. Estacionamiento: 8+115. Fecha de la fotografía: 21/01/2021*

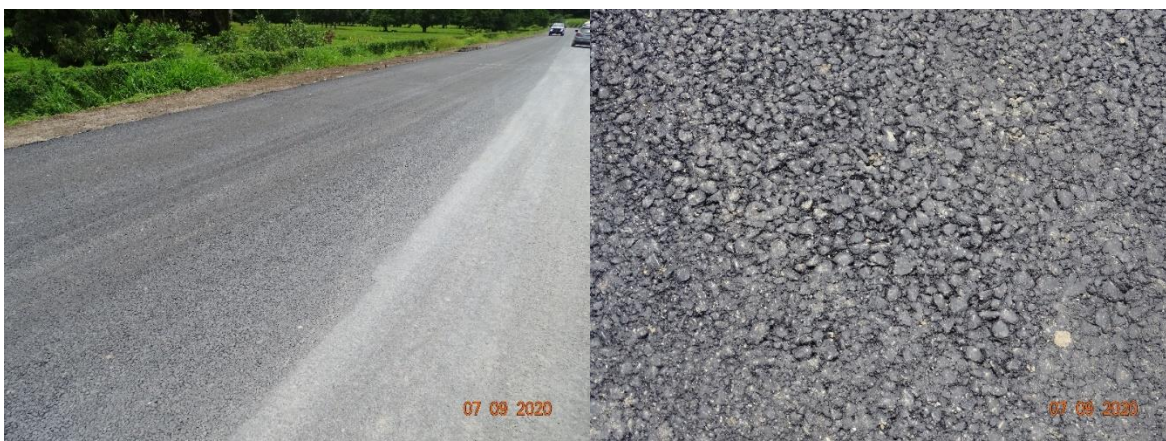
También se identificaron algunos tramos donde la mezcla asfáltica colocada se encuentra abierta y presenta una leve segregación (ver Figura 37 y Figura 38), lo cual puede permitir el ingreso de agua y facilitar el daño por humedad en la mezcla asfáltica, facilitando el desprendimiento de los agregados de la mezcla y la aparición de huecos en la superficie de ruedo de manera prematura.

*Figura 37. Mezcla asfáltica abierta y segregada. Estacionamiento: 9+900. Fecha de las fotografías: 07/09/2020*

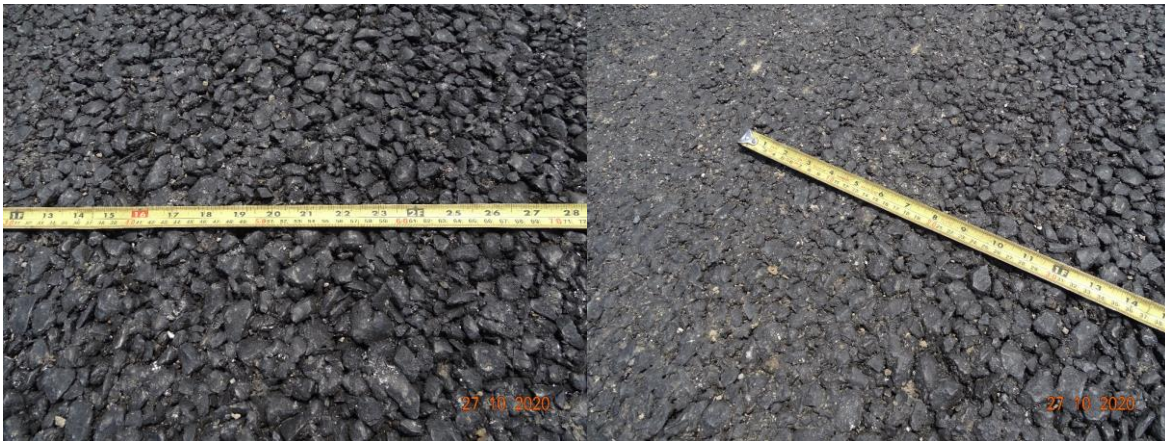
Figura 38. Mezcla asfáltica abierta y segregada. Estacionamiento: 13+386. Fecha de las fotografías: 27/10/2020

En relación con la segregación evidenciada, en el oficio MSD-LGC-2020-476 (de fecha 24/09/2020), la Supervisión indica que una mezcla de 19 mm con graduación gruesa puede tener este aspecto, sin embargo, a la hora de verificar los vacíos con núcleos de campo, se tiene un comportamiento normal. Esta acotación de la Supervisión fue confirmada por el Equipo Auditor al analizar los resultados de los núcleos extraídos por el LanammeUCR y la Verificación.

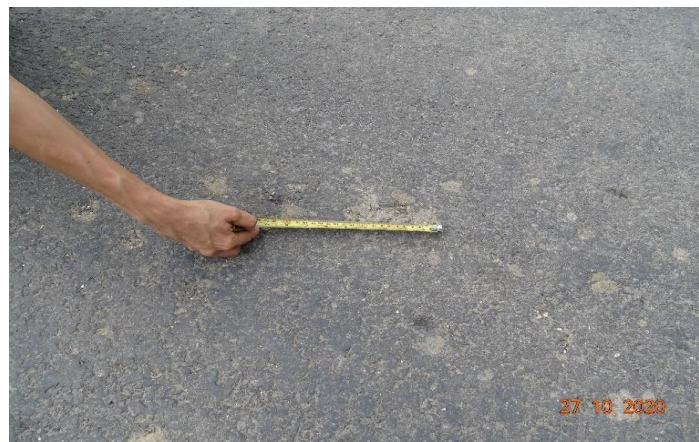
Durante la visita realizada al proyecto los días 26 y 27 de octubre de 2020, se identificaron deterioros prematuros en la carpeta asfáltica colocada en el proyecto (ver Figura 39).

Figura 39. Desprendimiento de agregados e irregularidades en la carpeta asfáltica de hasta 120 mm. Estacionamiento: 14+694. Fecha de la fotografía: 27/10/2020

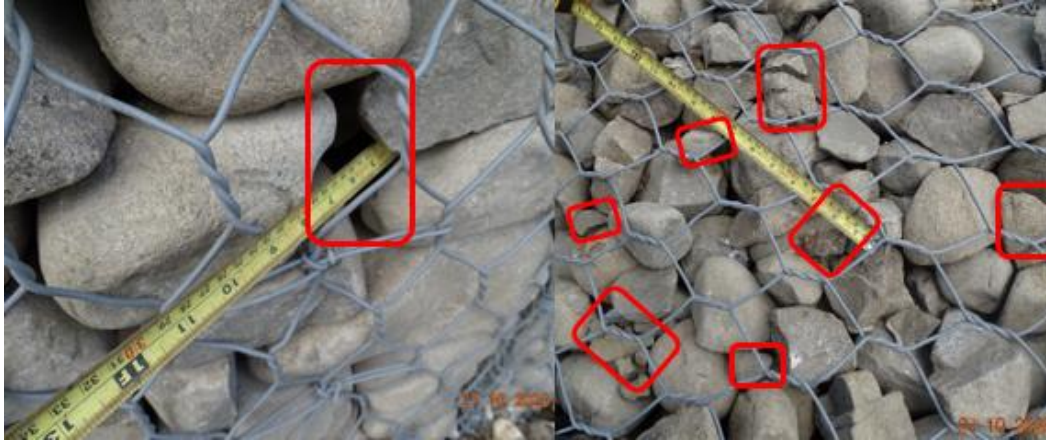
Figura 40. Muro de gaviones en el estacionamiento 3+950 con vacíos en las canastas y agregado de menor tamaño, quebradizo y meteorizado. Fecha de las fotografías: 27/10/2020

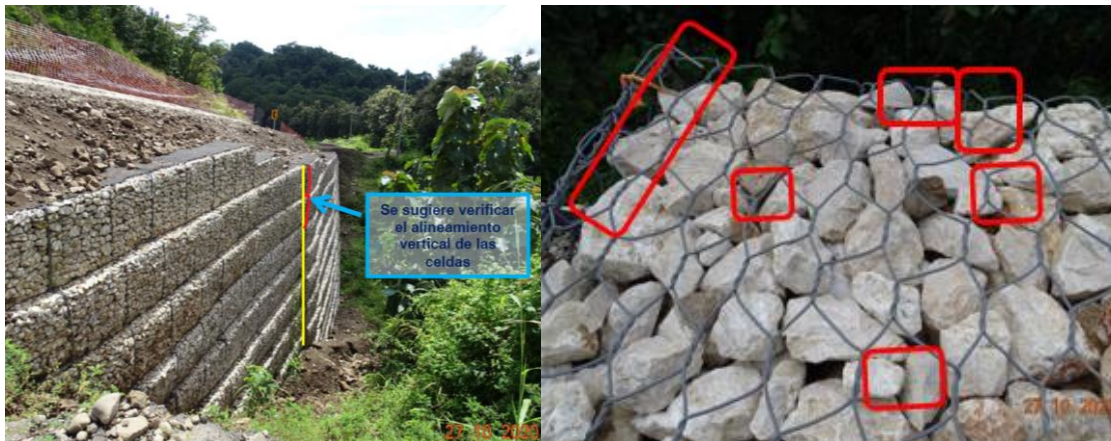
Figura 41. Muro de gaviones en el estacionamiento 13+200 con agregado de menor tamaño, vacíos y un alineamiento vertical inadecuado. Fecha de las fotografías: 27/10/2020

En el oficio DM-2021-2562 (de fecha 14/05/2021), la Administración señala que se le ha dado seguimiento, mediante control topográfico, al muro de gaviones en el estacionamiento 13+200. Además, brinda los resultados de las mediciones realizadas y concluye que el muro se encuentra estable. Finalmente, indica que se colocó un revestimiento de concreto en la corona del muro, brindando una mayor adherencia de las pequeñas partículas de agregado que se sitúan en esta sección.

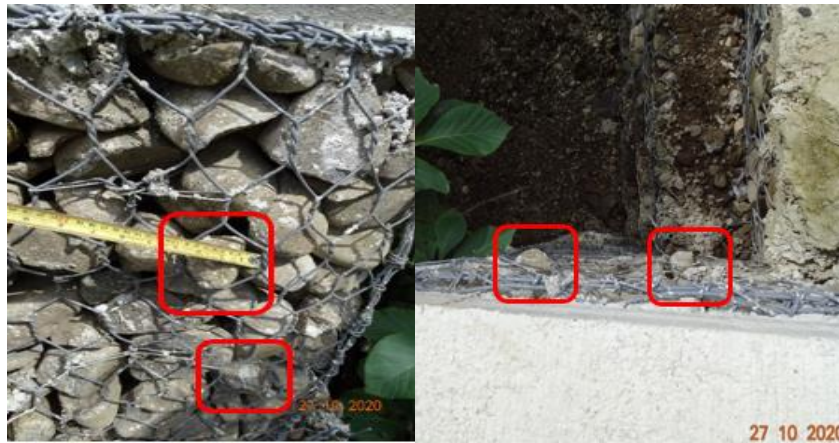
Figura 42. Muro de gaviones en el estacionamiento 17+354 con agregado de menor tamaño en la corona del muro y saliendo por los orificios de la canasta. Fecha de las fotografías: 27/10/2020

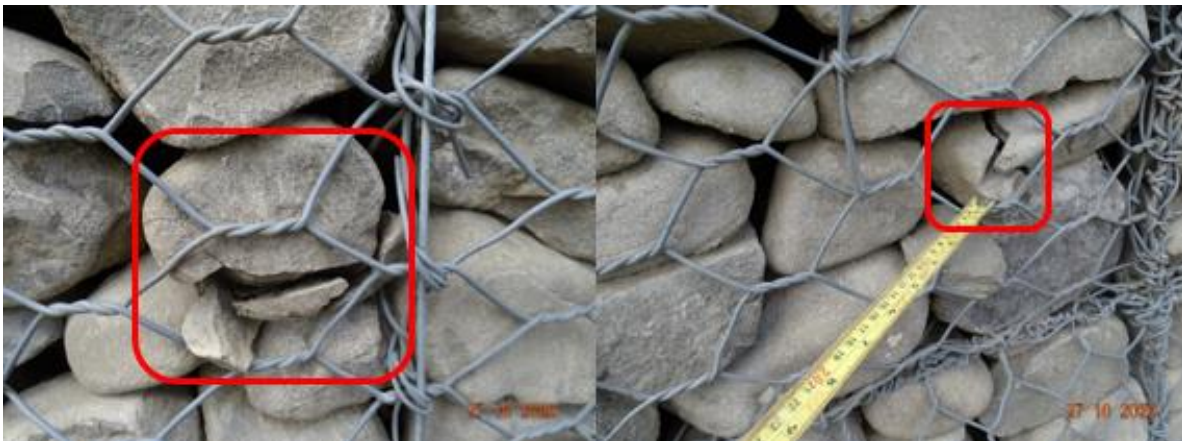
Figura 43. Muro de gaviones en el estacionamiento 3+950 con agregado quebradizo y meteorizable. Fecha de las fotografías: 27/10/2020
