Informe de Auditoría Técnica LM-INF-EIC-D-0004-2021: Seguimiento a la evaluación de la calidad de los materiales y de los procesos constructivos del proyecto: Mejoramiento y rehabilitación de la Ruta Nacional N°160, sección: Playa Naranjo – Paquera

Licitación Pública PIT-5-LPI-O-2016

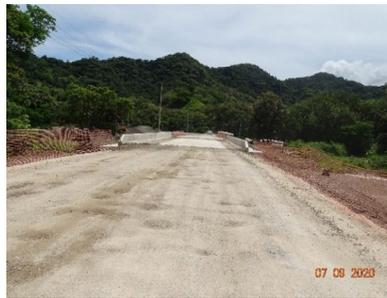
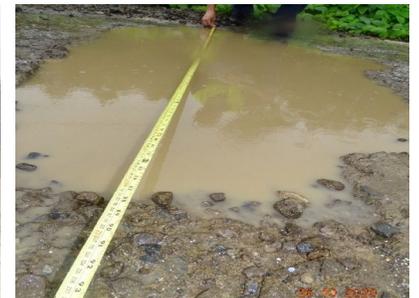
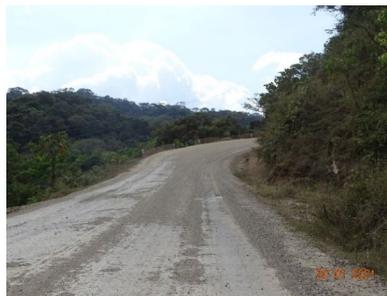
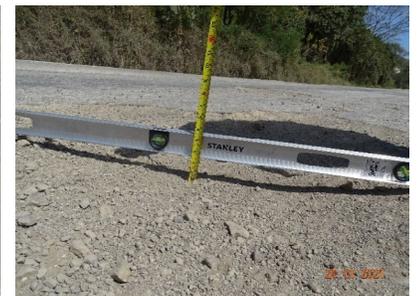
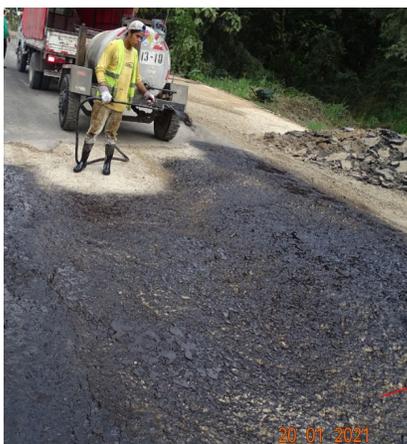
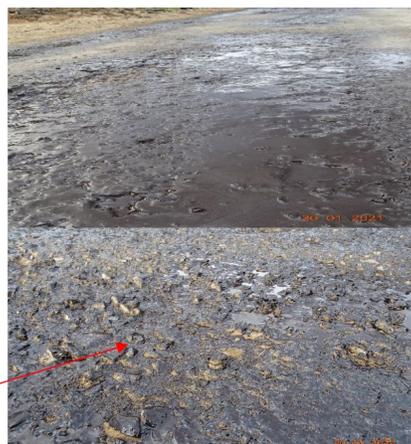
- Se evidenciaron incumplimientos en algunos parámetros de la mezcla asfáltica colocada en el proyecto.
- Seis de los núcleos extraídos por el LanammeUCR tienen un espesor menor al mínimo establecido en el diseño de pavimentos.
- La base estabilizada con cemento estuvo expuesta al tránsito de vehículos y a la acción erosiva de la lluvia por un tiempo prolongado, lo que generó la aparición de deterioros prematuros en la base estabilizada.

- Para futuros proyectos se recomienda reducir el plazo entre la colocación de la base estabilizada con cemento y la carpeta asfáltica.
