Programa de Ingeniería Estructural

Proyecto: LM-PIE-UP-P22-2021

INFORME DE INSPECCIÓN DE INVENTARIO Y RUTINARIA PUENTE SOBRE EL CAMINO VECINAL (CENTRO DE CONSERVACIÓN SANTA ANA) RUTA NACIONAL N.º 27

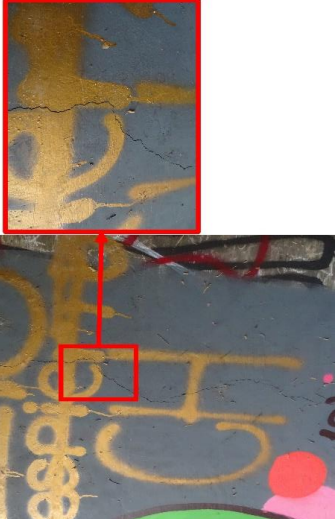
COMP.	CC	ELEMENTO	DEFICIENCIAS PRINCIPALES	CE	COMENTARIOS	PROGRAMA DE INTERVENCIÓN RECOMENDADO
Superestructura n.º 1 (Losa de concreto reforzado) [405]	3	Elementos principales [40501]	Grietas en una dirección	3	En aproximadamente un 3 % de la losa se observaron juntas de construcción sin sellar con aberturas de ancho aproximadamente mayor que 1,0 mm, las cuales se evalúan como grietas en una dirección. También se observó eflorescencia con acumulación a lo largo de la junta de construcción (ver foto n.º 2).	Mantenimiento basado en la condición
			Eflorescencias			
Subestructura [500]	3	Cabezal de bastiones [50002]	No evaluado	NE	No evaluado ya que no presenta.	No aplica
		Cuerpo de bastiones [50004]	Agrietamiento	3	En aproximadamente un 3 % del cuerpo de ambos bastiones se observaron grietas con ancho aproximado entre 0,3 mm y 1,0 mm sin sellar (ver fotos n.º 3 y n.º 4). En aproximadamente un 3 % del cuerpo de ambos bastiones se observaron juntas de construcción sin sellar con aberturas de ancho aproximadamente mayor que 1,0 mm. En aproximadamente 5 % del cuerpo de ambos bastiones se observó eflorescencia con acumulación, principalmente a lo largo de la junta de construcción (ver foto n.º 2, donde se muestra el bastión n.º 2).	Mantenimiento basado en la condición

No. 3		UBICACIÓN	JUNTAS DE CONSTRUCCIONES N SELLAR CON ABERTURAS DE ANCHO APROXIMADAMENTE MAYOR QUE 10 MM. TAMBIÉN SE OBSERVÓ EFLORESCENCIA ACUMULADA A LO LARGO DE LA JUNTA DE AMBOS BASTIONES (EN LA FOTOGRAFIA SE MUESTRA EL BASTIÓN N°2).

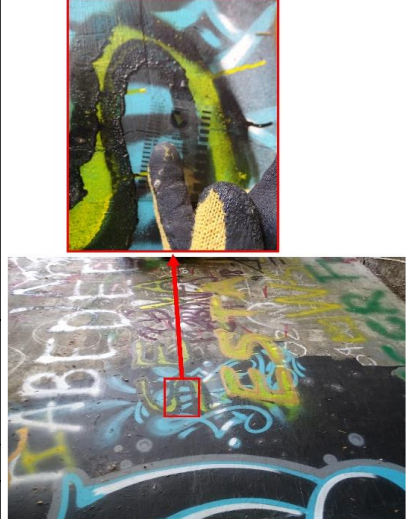
Iluminación [30007]	Ninguna	1	Ninguno.	Mantenimiento cíclico
		Acera inferior (paso a desnivel) [30010]	Condición general	1	El ancho de las aceras es menor que el requerido de 1,20 m (ver foto n.º 1). Sin embargo, como el camino no está en uso, no se considera una deficiencia.	Mantenimiento cíclico

No. 4		UBICACIÓN	NO EXISTE RÓTULO QUE INDIQUE LA ALTURA MÁXIMA, PERO NO APARIENTA EXISTIR TRÁNSITO DE VEHÍCULOS EN EL CAMINO INFERIOR. TAMBIÉN SE MUESTRA EL ANCHO DE ACERA INFERIOR QUE ES MENOR A 1,20 M.

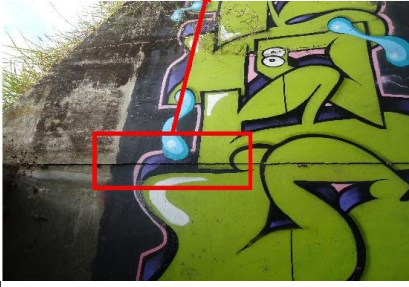
No. 5		UBICACIÓN	AGRIETAMIENTO LEVE EN LA UNIÓN DE AMBOS ALETONES CON EL CUERPO DEL BASTIÓN. PERO EL RELLENO NO HA SIDO AFECTADO

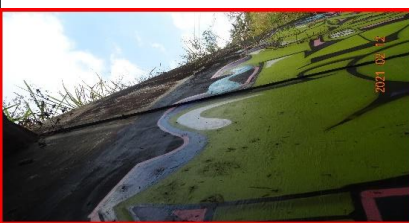
No. 6		UBICACIÓN	AGRIETAMIENTO LEVE EN LA UNIÓN DE AMBOS ALETONES CON EL CUERPO DEL BASTIÓN. PERO EL RELLENO NO HA SIDO AFECTADO

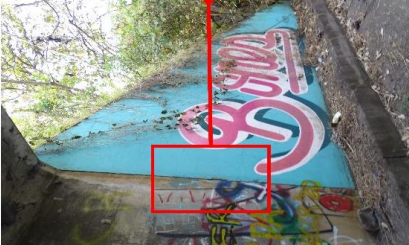
No. 7		UBICACIÓN	GRETAS CON ANCHO APROXIMADO ENTRE 0,3 MM Y 1,0 MM SIN SELLAR

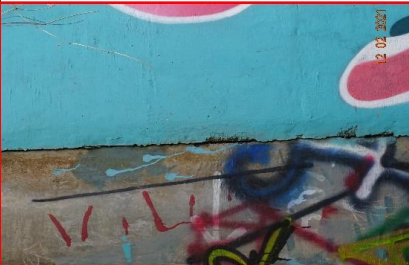
No. 8		UBICACIÓN	GRETAS CON ANCHO APROXIMADO ENTRE 0,3 MM Y 1,0 MM SIN SELLAR
