Proyecto: LM-PIE-UP-P16-2021

INSPECCIÓN RUTINARIA DEL PUENTE SOBRE LA RUTA NACIONAL N.º 105 (INTERSECCIÓN ESCAZÚ) EN RUTA NACIONAL N.º 27

San José, Costa Rica
Agosto, 2021

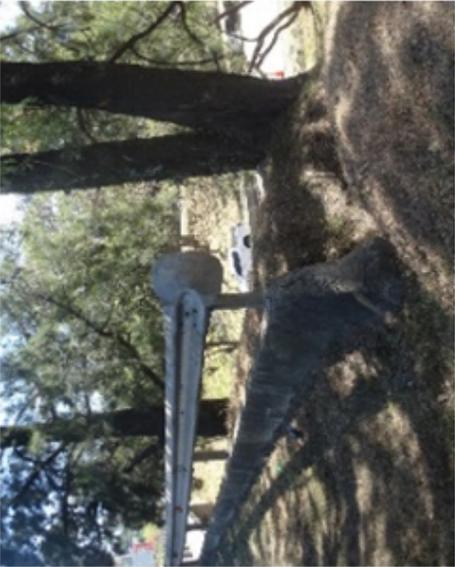
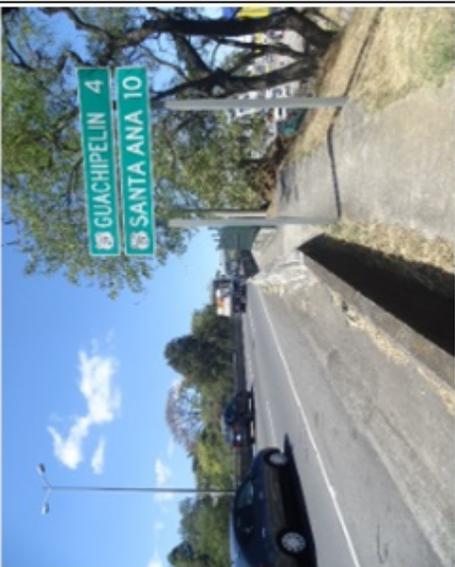
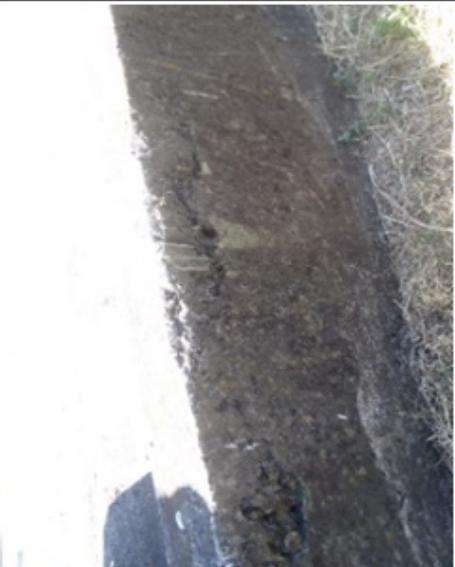
NOTA		Guardrías de acero de 13,50 m con terminal cola de pez (acceso n.º 2, Ecazú)		DÍA		26		MES		1		AÑO		2021		NOTA		Midos de piedra en el sistema de contención vehicular del acceso n.º 1.		DÍA		26		MES		1		AÑO		2021	
No. 4		UBICACIÓN		Anchajes sistema de contención		No. 5		UBICACIÓN		Anchaje deficiente		No. 6		UBICACIÓN		Sistema de contención vehicular

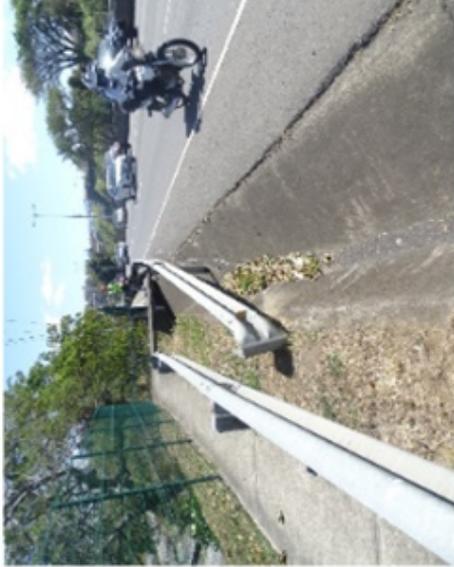
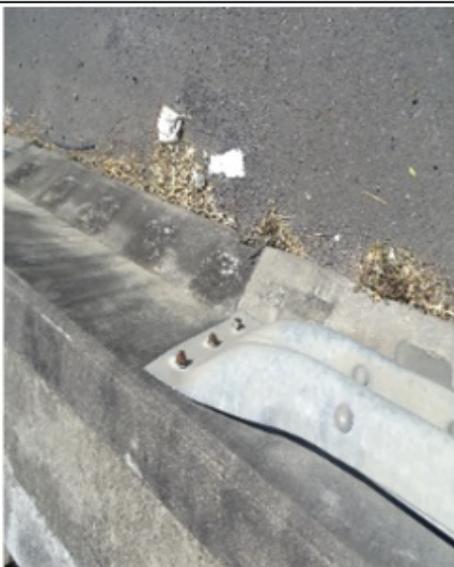
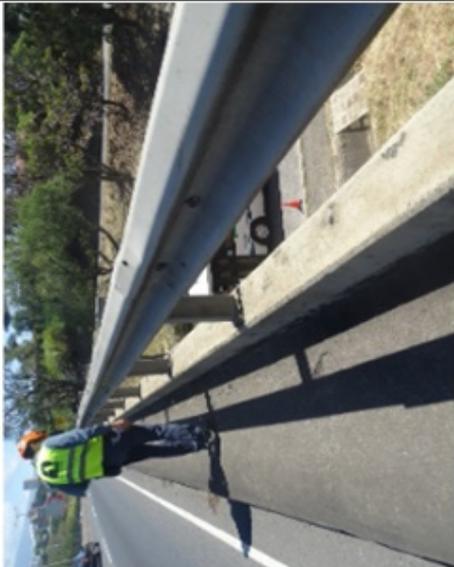
NOTA		Los anchajes del sistema de contención vehicular son deficientes.		DÍA		26		MES		1		AÑO		2021		NOTA		El anchoje en el puente del sistema de contención vehicular del acceso n.º 1 es deficiente.		DÍA		26		MES		1		AÑO		2021

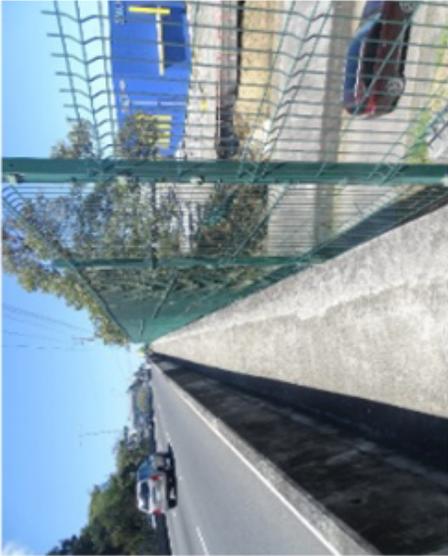
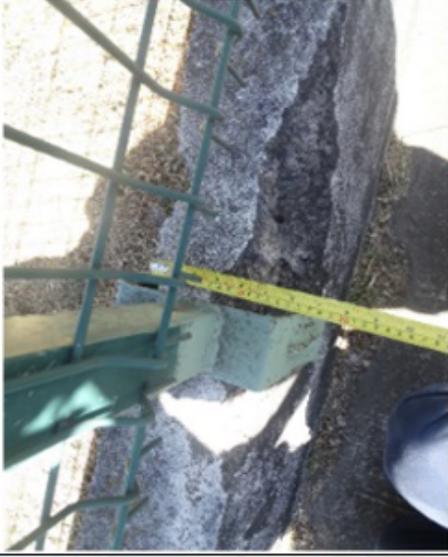
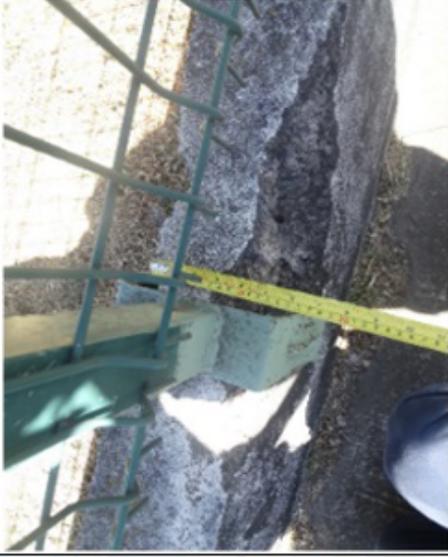
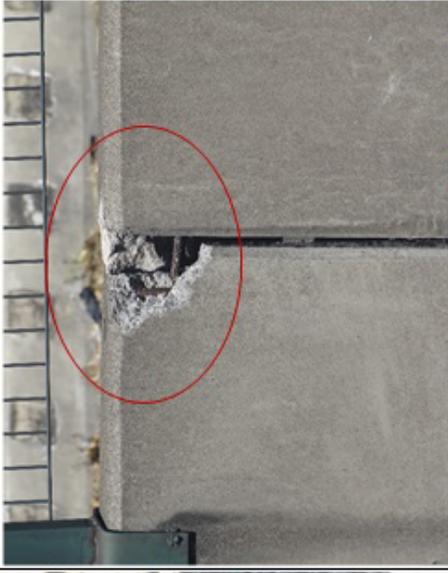
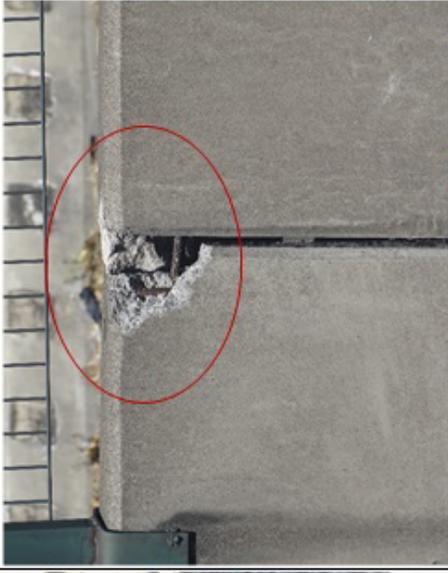
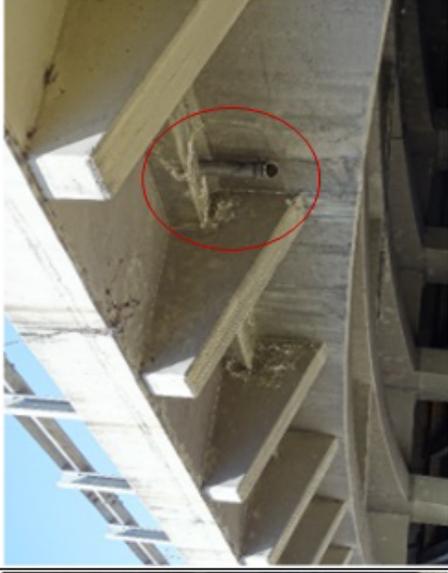
NOTA	La baranda peatonal de acero está colocada sobre un muro de concreto.	NOTA	Desprendimiento de concreto en el muro de la baranda peatonal.	NOTA	Desprendimiento de concreto y acero expuesto en la baranda peatonal.
DÍA	26	DÍA	26	DÍA	26
MES	1	MES	1	MES	1
AÑO	2021	AÑO	2021	AÑO	2021
No.	UBICACIÓN	No.	UBICACIÓN	No.	UBICACIÓN
10	Demarcación	11	Condición de aceras	12	Bajantes

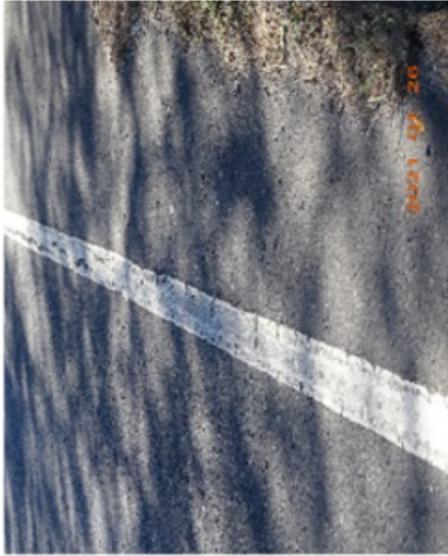
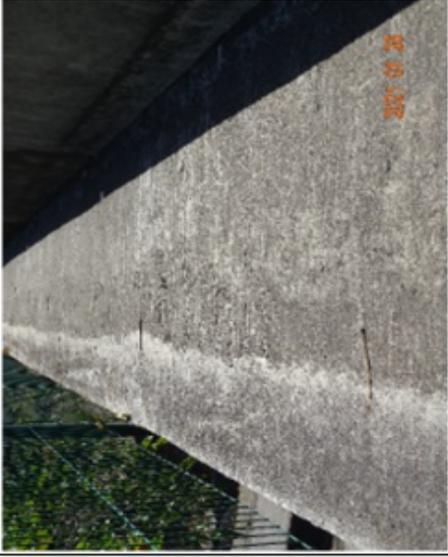
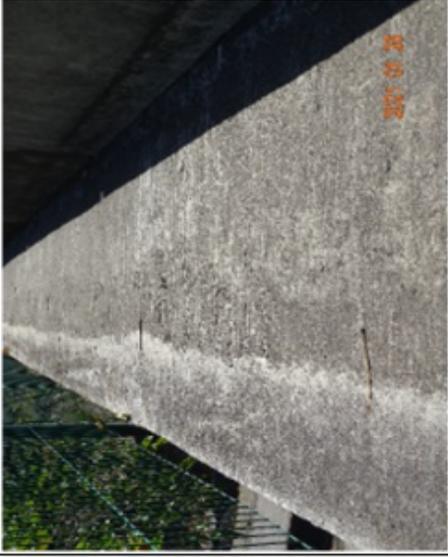
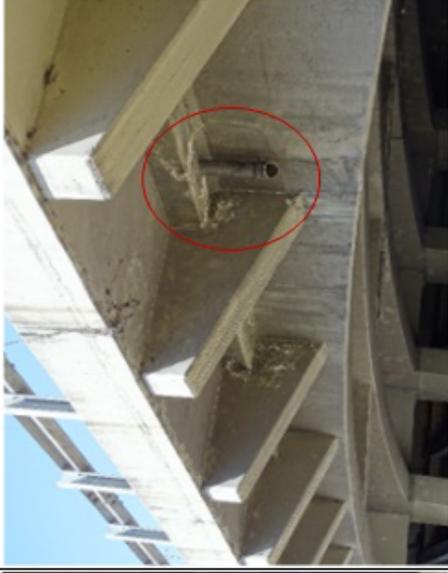
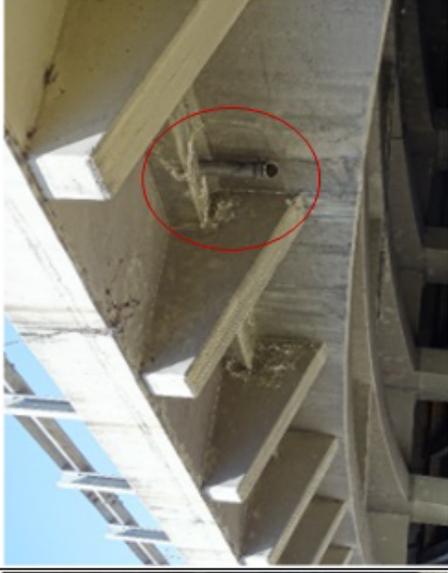
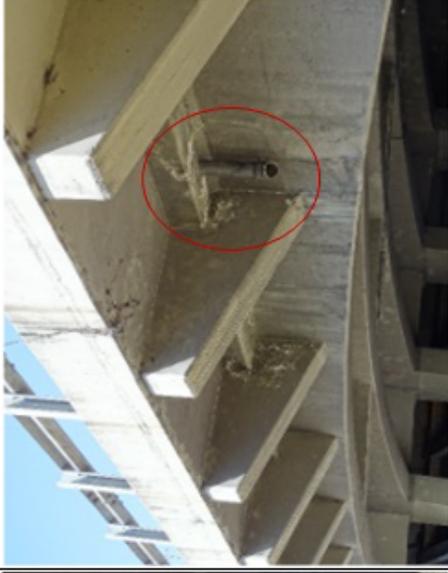
NOTA	Demarcación agrietada y con partes borrosas	NOTA	La superficie de la acera presenta desgaste.	NOTA	La longitud de los bajantes es insuficiente y descargan el agua sobre las vigas. Se observan manchas y afloramientos.
DÍA	26	DÍA	26	DÍA	26
MES	1	MES	1	MES	1
AÑO	2021	AÑO	2021	AÑO	2021

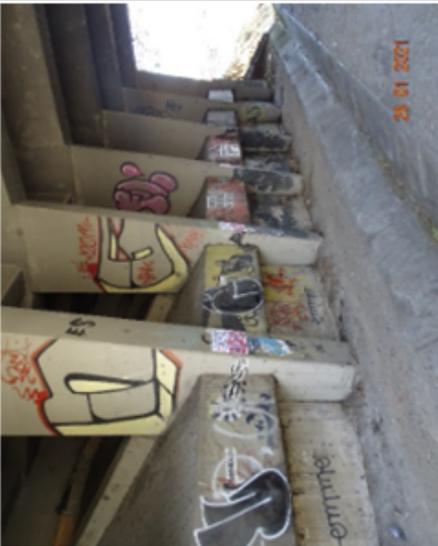
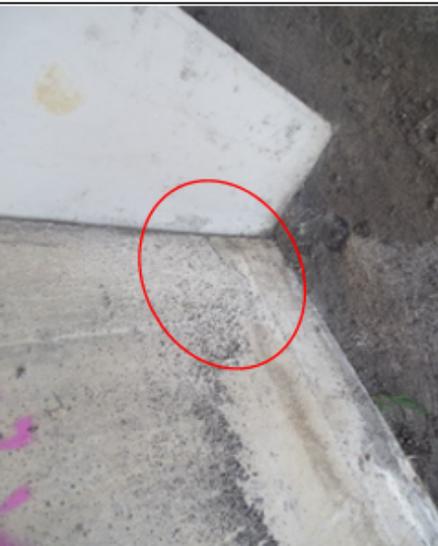
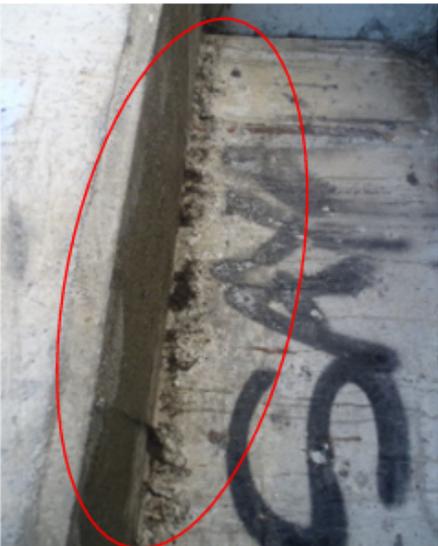
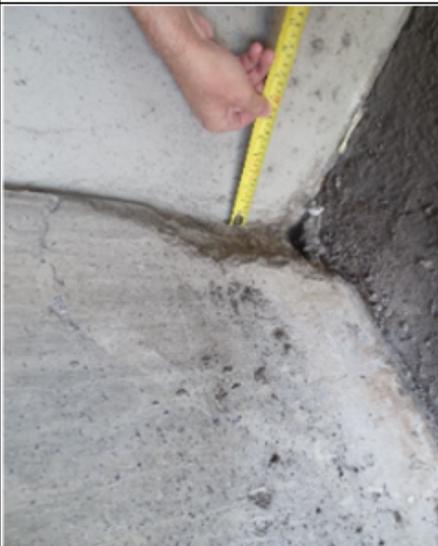
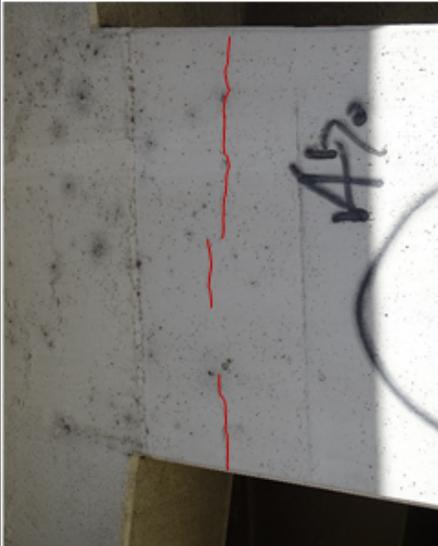
NOTA Las pilas presentan agritamiento, desprendimientos de concreto en el muro de retención frente al talud de los accesos.		DÍA MES AÑO 26 1 2021		DÍA MES AÑO 26 1 2021		DÍA MES AÑO 26 1 2021		DÍA MES AÑO 26 1 2021		DÍA MES AÑO 26 1 2021		NOTA Desprendimientos de concreto cerca de la unión de una columna (pila n.º 1) y el muro de retención frente al talud del acceso n.º 1.

No. 16 UBICACIÓN		Desprendimientos		No. 17 UBICACIÓN		Detalle del desprendimiento		No. 18 UBICACIÓN		Agritamiento columnas							
NOTA Desprendimientos de concreto cerca de la unión de una columna (pila n.º 1) y el muro de retención frente al talud del acceso n.º 1.		DÍA MES AÑO 26 1 2021		DÍA MES AÑO 26 1 2021		DÍA MES AÑO 26 1 2021		DÍA MES AÑO 26 1 2021		DÍA MES AÑO 26 1 2021		NOTA Desprendimiento del concreto en la zona cercana a la unión de una columna (pila n.º 1) y el muro de retención del acceso n.º 1.					
No. 16 UBICACIÓN		Desprendimientos		No. 17 UBICACIÓN		Detalle del desprendimiento		No. 18 UBICACIÓN		Agritamiento columnas							
NOTA Desprendimientos de concreto cerca de la unión de una columna (pila n.º 1) y el muro de retención frente al talud del acceso n.º 1.		DÍA MES AÑO 26 1 2021		DÍA MES AÑO 26 1 2021		DÍA MES AÑO 26 1 2021		DÍA MES AÑO 26 1 2021		DÍA MES AÑO 26 1 2021		NOTA Agritamiento horizontal en las columnas en las zonas cercanas a la unión de las columnas con las vigas.

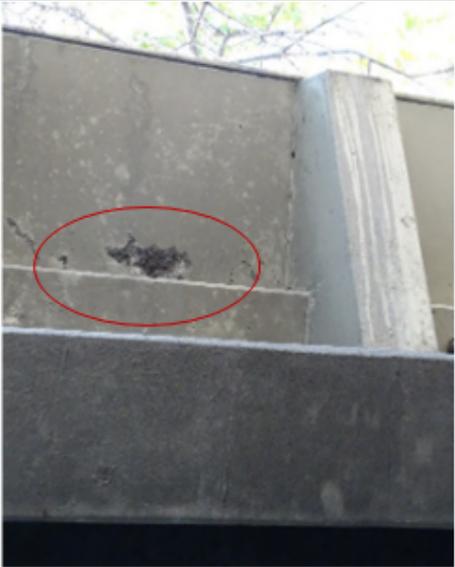
NOTA	Evidencia de desprendimientos del concreto en la superficie inferior del tablero.	DÍA	MES	AÑO	NOTA
		26	1	2021	Agrietamiento, eflorescencias y áreas reparadas en la superficie inferior del tablero
No. 22	Agrietamiento en diafragmas

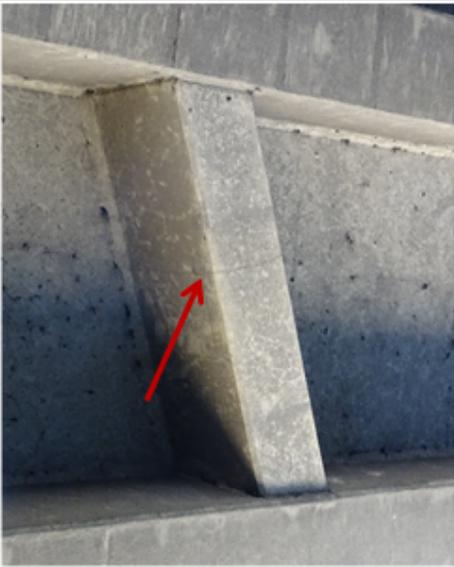
Elementos secundarios [40102]	Agrietamiento en diafragmas	1	En aproximadamente 5% de los diafragmas intermedios se observó agrietamiento vertical sin sellar, con ancho de grieta estimado entre 0,3 mm y 1,0 mm (ver foto n.º 22).	Mantenimiento cíclico
Subestructura [500]	2	Cabezal de pilas [50001]	Ninguna	1	Ninguno	Mantenimiento cíclico
		Cabezal de bastiones [50002]	Agrietamiento	1	Se evaluaron como cabezales de bastiones las pantallas a los extremos del puente que retiene parte del relleno de aproximación. En aproximadamente un 1 % del cabezal del bastión n.º 1 se observó agrietamiento puntual sin sellar y ancho de grieta estimado entre 0,3 mm y 1,0 mm, localizado en el costado norte del cabezal (ver foto n.º 24).	Mantenimiento cíclico
		Cuerpo de pilas [50003]	Agrietamiento	2	En aproximadamente un 3 % del cuerpo de ambas pilas se observó agrietamiento horizontal con ancho de grieta estimado entre 0,3 mm y 1,0 mm en las columnas, localizado en las zonas cercanas a la unión de las columnas con las vigas (ver foto n.º 18).	Mantenimiento cíclico

NOTA	Existe agrietamiento vertical en los diafragmas intermedios.	DÍA	MES	AÑO	NOTA
		26	1	2021	Grietas en el alerón norte del bastión n.º 1
No. 24	Agrietamiento en cabezal

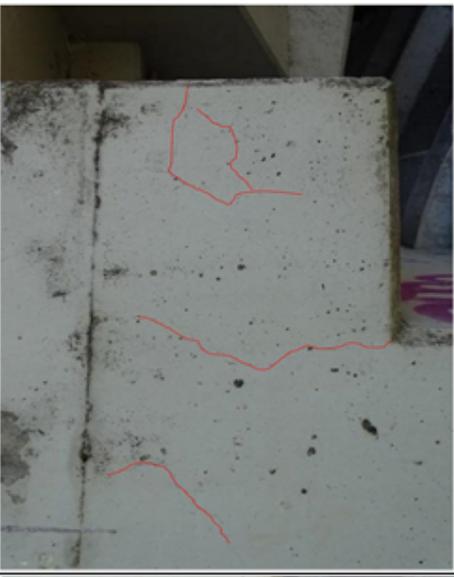
NOTA	Grietas en el extremo del cabezal del bastión n.º 1	DÍA	MES	AÑO	NOTA
		26	1	2021	Agrietamiento en los costados del tablero, eflorescencias y desprendimientos del concreto.
