Informe: INF – PITRA – 006 – 2013

Evaluación de la Ruta Nacional 613, tramo entre los poblados de Sabalito y Las Mellizas, zona sur de Costa Rica

**Unidad de Gestión y Evaluación de la Red Vial Nacional
PITRA – LanammeUCR**

San José, Costa Rica
Julio, 2013

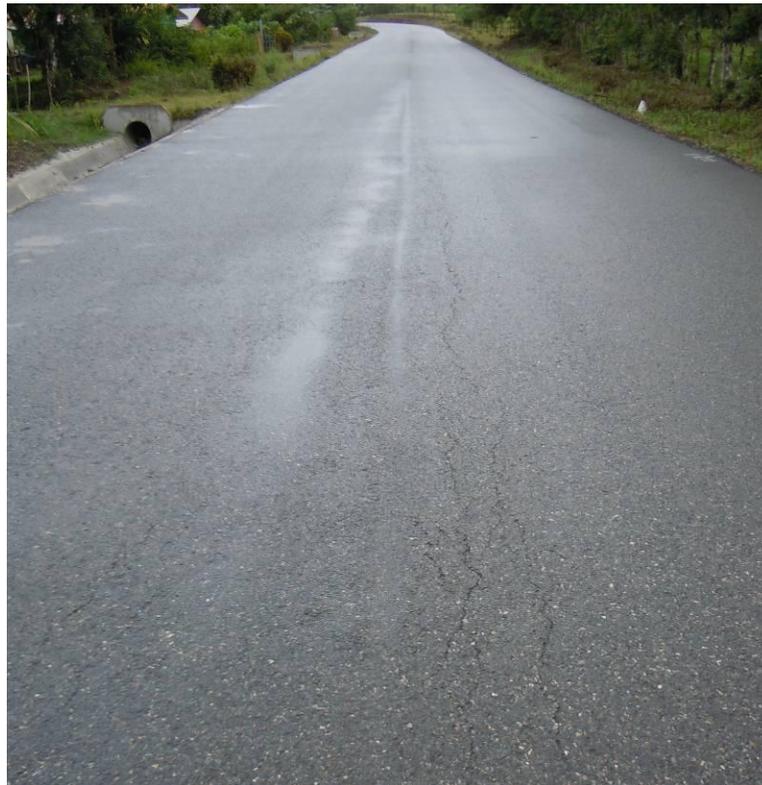
2.1 Grietas en el pavimento, *Estacionamiento 11+200 (punto 2)*: se detectaron en varias partes del tramo, sin embargo la más evidente sucede en este estacionamiento, la cual corresponde a una grieta longitudinal en el centro de la ruta, y que presenta una longitud aproximada de 50 metros. De acuerdo con el criterio del grupo evaluador, y a catálogos internacionales de deterioros, éste problema se puede deber a un defecto del relleno subyacente, ya sea por mala compactación, o un movimiento del mismo (Figura 2).

Figura 2: Grieta longitudinal, estacionamiento 11+200

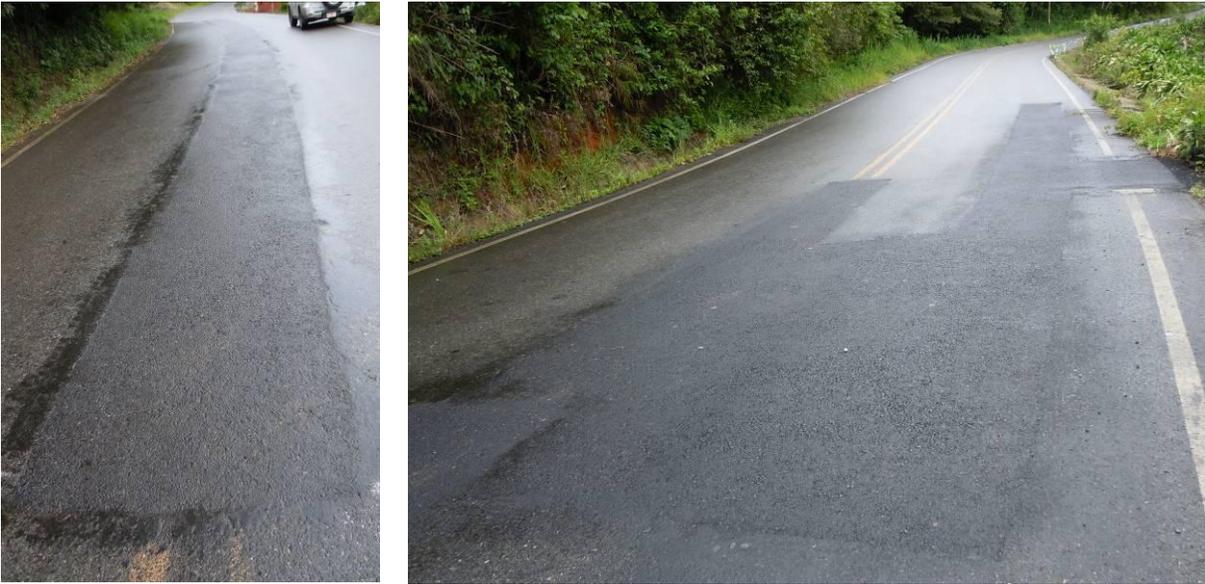
2.2 Bacheos, Estacionamientos *12+300, 13+660, 13+850, 14+050 (puntos 3, 5, 6 y 8)*: Corresponde con reparaciones con áreas variables, que van desde los pequeños baches (1 m²), hasta algunos muy extensos, como los mostrados en la Figura 3. Dado que por desempeño, el bache se comporta de manera distinta a la carpeta que lo rodea, se considera en sí mismo como un defecto de la superficie. Las causas posibles de este problema son de mezcla mal dosificada, malas técnicas de colocación o compactación insuficiente. Otro aspecto detectado es el exceso de riego de liga alrededor de varias zonas reparadas, lo que puede provocar problemas de agarre con las llantas de los vehículos por presencia de exudación en la huella.

Figura 3: Bacheos en los estacionamientos 13+980 y 14+050

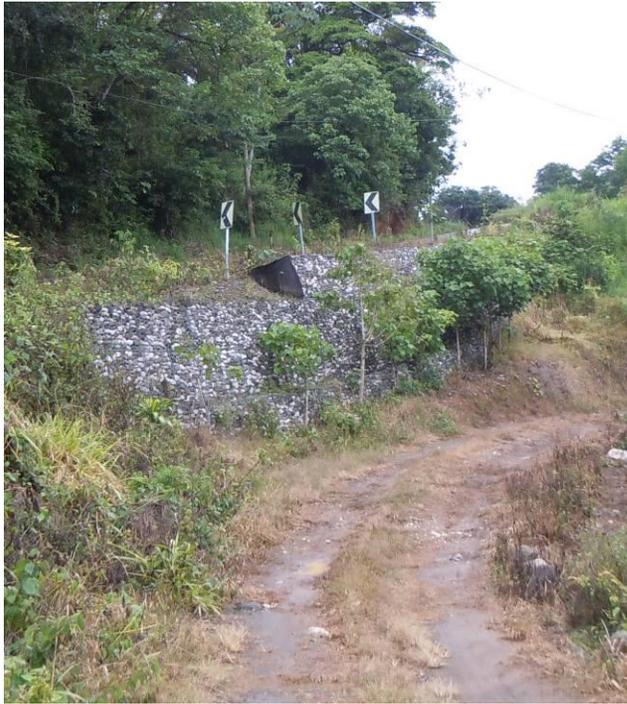
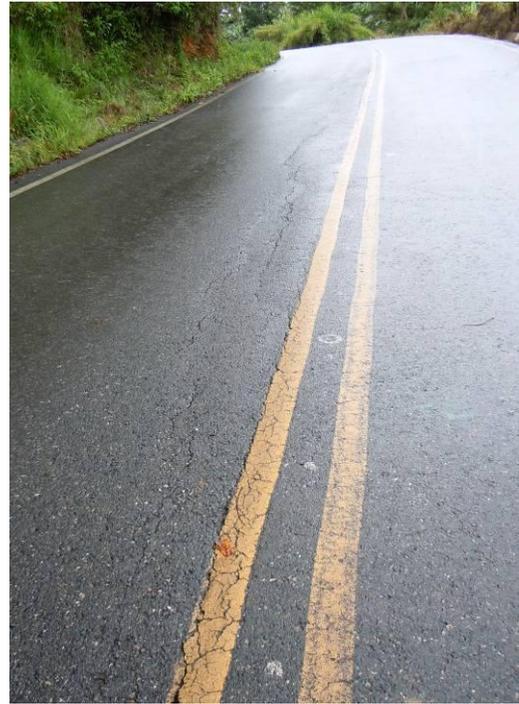
3.1 Estacionamiento 13+980 (punto 7): a la izquierda de la ruta, en sentido Sabalito – Las Mellizas, se construyó un muro de gaviones para la contención del terraplén. Sin embargo, se observaron grietas en la superficie del pavimento, paralelas al muro, lo cual evidencia un deslizamiento activo en dicho sitio, esto a pesar de que no se observan deformaciones evidentes en la fachada del muro. Por la naturaleza del comportamiento de los gaviones en el tiempo, es posible que el movimiento del terraplén continúe aunque de manera lenta, afectando con ello el pavimento (Figura 4).

Figura 4: Muro de gaviones en terraplén y grietas en el pavimento, estacionamiento 13+980

- Llevar un control y monitoreo permanente de las obras de estabilización implementadas, tales como los muros de gaviones y de tablaestaca, para evaluar su comportamiento en el tiempo.

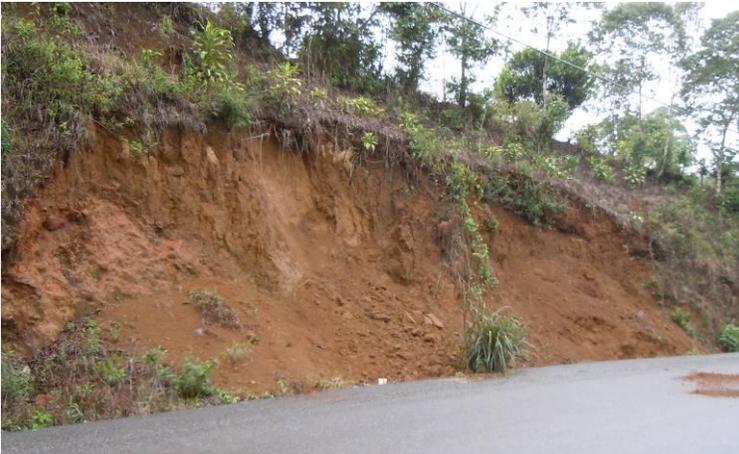
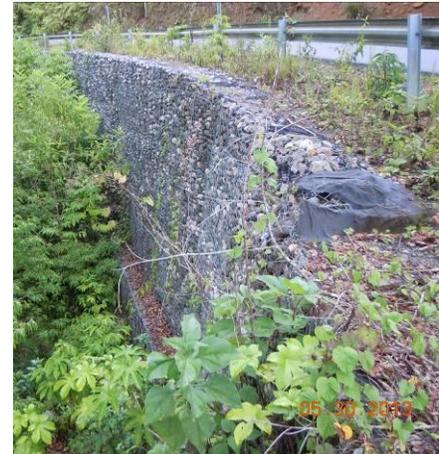
3.2 Estacionamiento 15+050 (punto 9): al lado izquierdo de la vía, sentido Sabalito – Las Mellizas, se encuentra un deslizamiento activo en el talud, que presenta un suelo de consistencia fina, un ángulo de corte de aproximadamente 70° , y una altura estimada de 5 a 6 metros. Al lado derecho de la vía, existe un muro de gaviones con un leve abultamiento en la fachada; sin embargo, no existen agrietamientos o problemas en la carpeta asfáltica (Figura 5).

Figura 5: Deslizamiento activo y muro de gaviones, estacionamiento 15+050

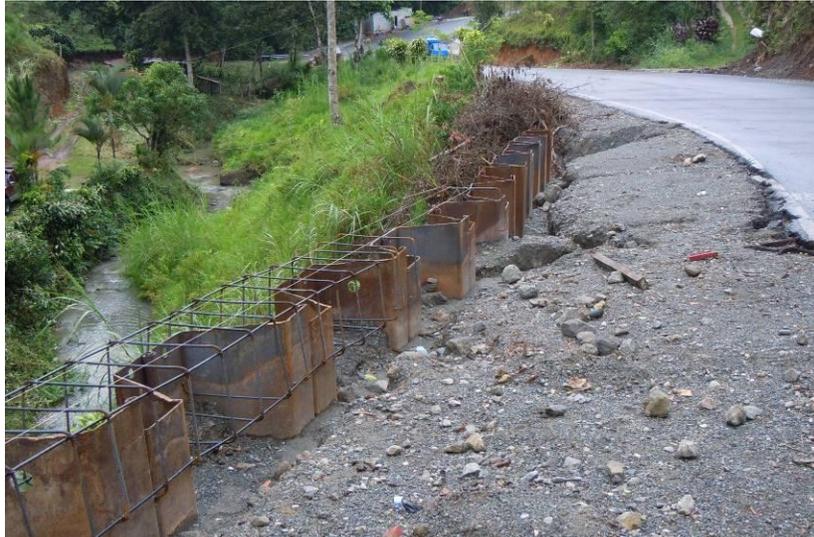
3.3 Estacionamiento 15+350 (punto 10): debido a que en este sitio, el trazado de la ruta se encuentra muy cerca y de manera paralela al cauce de una quebrada, el terraplén del lado derecho ha presentado problemas de inestabilidad. Actualmente, se está trabajando en una solución de tablaestacado metálico, por lo que se deberá monitorear este sitio para evaluar la calidad de la solución implementada (*Figura 6*).

Figura 6: Muro de tablaestacas, estacionamiento 15+350

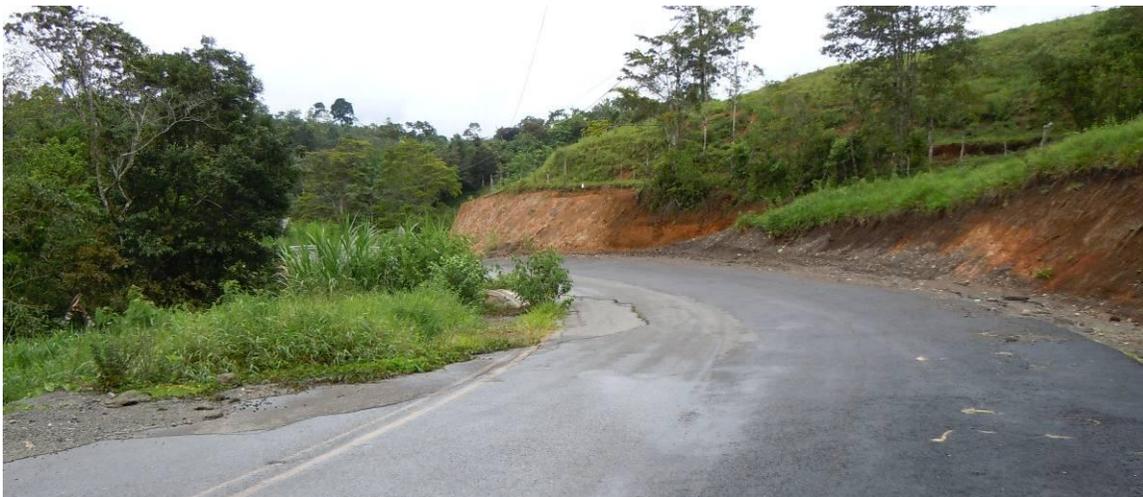
3.4 Estacionamiento 15+700 (punto 11): deslizamiento activo del terraplén en el lado derecho de la ruta, el cual ha afectado por completo el carril en el sentido Sabalito – Las Mellizas. Dicho deterioro había sido identificado en la gira realizada en julio del año 2012; a la fecha, no ha sido intervenido con alguna obra de estabilización. Por el contrario, y para no impactar el tránsito en este punto, se realizó un corte y se creó un relleno sobre la cuneta en el lado izquierdo de la vía (*Figura 7*).

Figura 7: Vista hacia atrás del deslizamiento en el terraplén, estacionamiento 15+700. A la derecha, la “ampliación” del trazado para permitir el paso por el sitio.

- En los sitios que presentan problemas de inestabilidad de talud y/o terraplén, y donde aún no se han realizado obras de estabilización, realizar estudios técnicos que indiquen el mejor tipo de solución, tanto desde el punto de vista ingenieril como económico.
- Implementar planes de mantenimiento tanto para el pavimento, como para las obras afines, a saber cunetas, alcantarillas, guardavías, señalización horizontal y vertical, taludes y terraplenes, de tal manera que se garantice el mejor desempeño y seguridad para los usuarios que transitan por esa vía.
- Incorporar inspección especializada o con capacitación suficiente en temas de seguridad vial, con el fin de evaluar este tema previo a la recepción final del proyecto. Asimismo, ejecutar de forma temprana las mejoras necesarias para garantizar la seguridad de los usuarios que utilizan esta ruta.

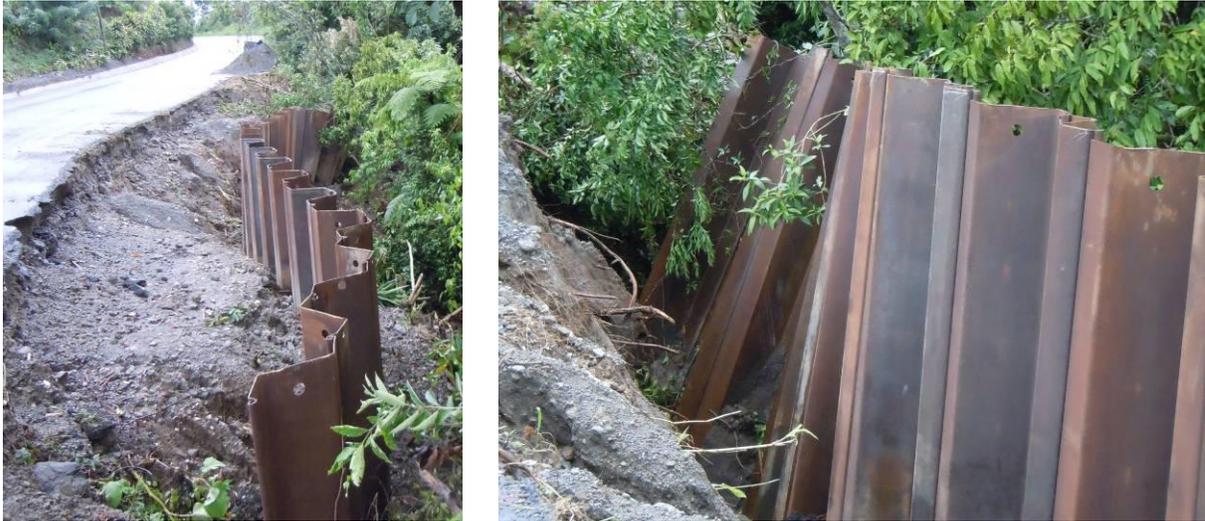
3.5 Estacionamiento 16+500 (punto 12): deslizamiento en el terraplén en el lado izquierdo. Se han colocado tablaestacas pero aún no se han anclado ni se ha construido el relleno; a la fecha de la visita, varios paneles han sido desplazados, perdiendo la verticalidad (Figura 8).

Figura 8: Falla en la tablaestaca, estacionamiento 16+500

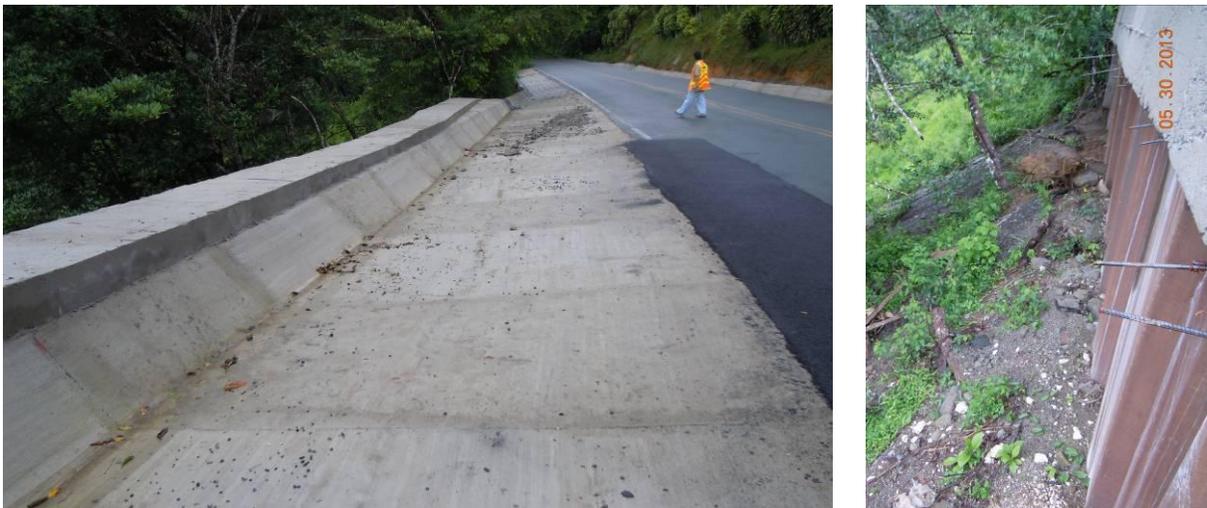
3.6 Estacionamiento 16+850 (punto 13): terraplén en el lado izquierdo, reparado con un muro de tablaestaca. Presenta una impermeabilización de concreto entre la calzada y la cuneta. Además, presenta un bache en el pavimento, seguro para cubrir grietas que se formaron durante la construcción del muro. Se debe monitorear este punto, para determinar si la solución implementada realmente estabilizó el movimiento (Figura 9).

Figura 9: Muro finalizado de tablaestaca, estacionamiento 16+850

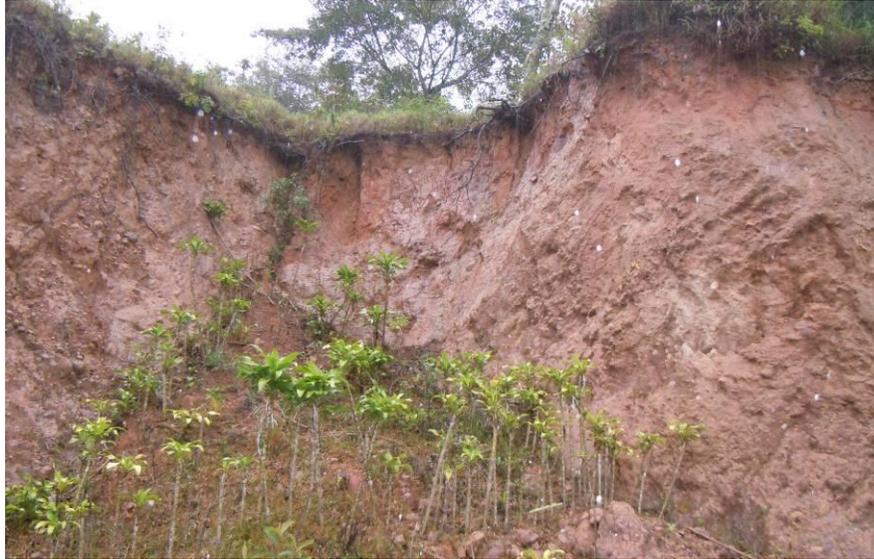
3.7 Estacionamiento 23+500 (punto 15): talud en el lado izquierdo de gran altura y muy cercano al trazado de la ruta, el cual presenta un deslizamiento activo, del cual se desprende material hacia la calzada. A la fecha de la gira, no presenta obra de estabilización (Figura 10).

Figura 10: Deslizamiento, estacionamiento 23+500

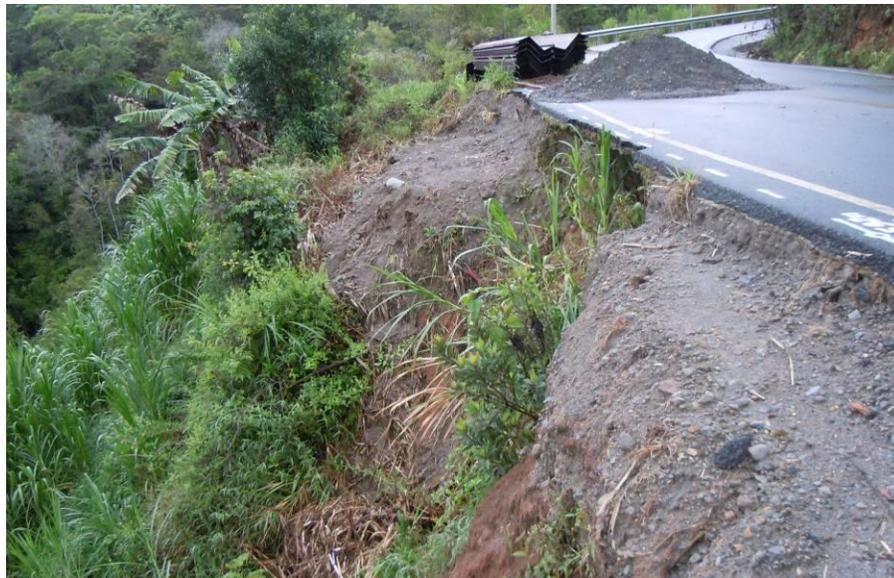
3.8 Estacionamiento 24+000 (punto 16): deslizamiento en el terraplén en el lado derecho de la vía, el cual amenaza la estructura del pavimento existente. De lo visto en el sitio, pareciera que se construirá un muro de tablaestaca en el corto plazo (Figura 11).

Figura 11: Terraplén en el estacionamiento 24+000

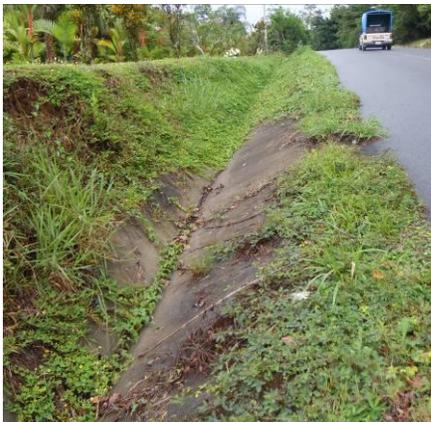
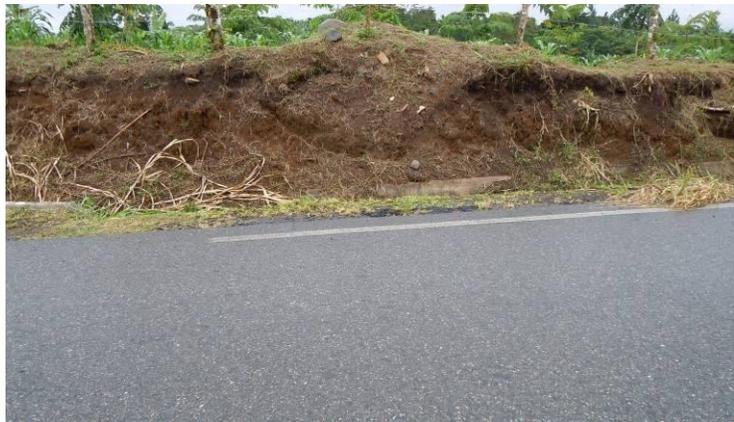
De las cunetas visitadas, varias se encuentran en buen estado, mientras que otras presentan crecimiento de maleza y acumulación de material que cae de los taludes aledaños, y que comprometen su capacidad. Por lo tanto, es necesario establecer un plan de limpieza y mantenimiento periódicos de este tipo de obras, para garantizar su funcionalidad (Figura 12).

Figura 12: Estado de algunas cunetas, estacionamientos 9+050 y 12+960

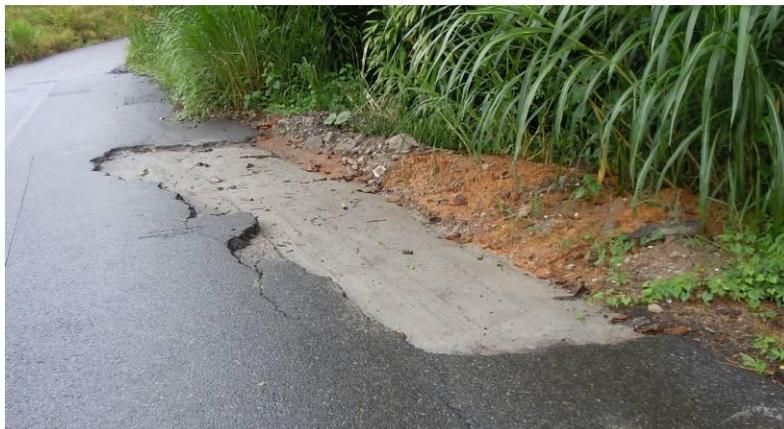
No se realizó una evaluación de las alcantarillas, debido a que no se tiene un inventario completo de su ubicación, por lo que se necesitaría una nueva gira para localizarlas y evaluar su condición actual. A pesar de esto, en el estacionamiento 12+300 la insuficiencia en la sección transversal de una alcantarilla ha provocado daños en el pavimento (Figura 13).

Figura 13: Fallo de la superficie pavimentada por alcantarilla, estacionamiento 12+300

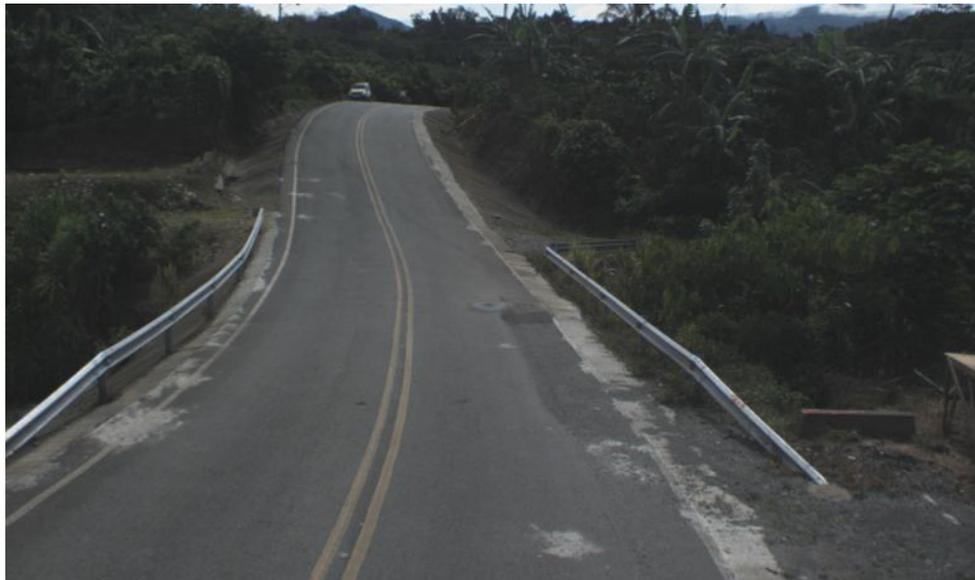
- Se pudo detectar el uso de barreras flexibles (Figura 14) en puentes, lo cual no es recomendable ya que por su naturaleza, este tipo de barreras tiende a deformarse ante el impacto de un vehículo, lo que provoca una condición de riesgo mayor para el usuario en este punto.

Figura 14: Guardavías cortos usados como barandas de puente, estacionamiento 24+500

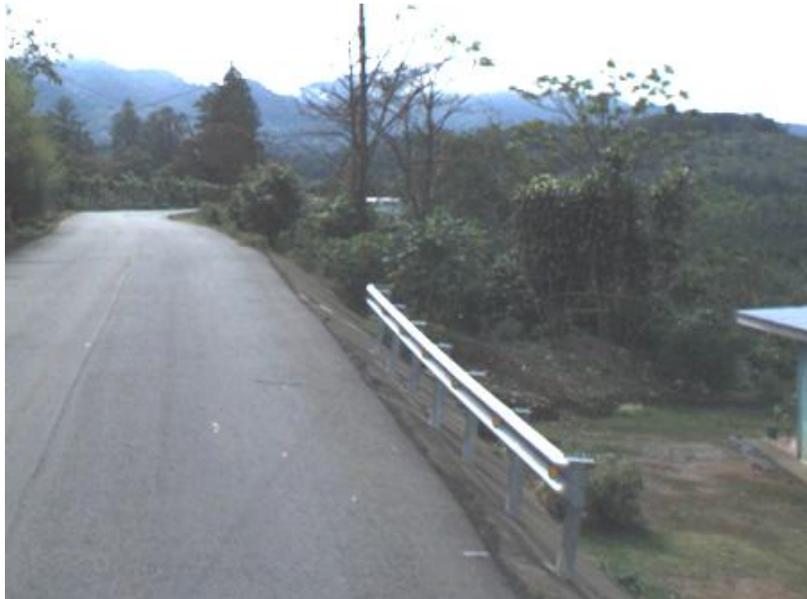
- Muchas barreras flexibles observadas no cuentan con la “distancia de trabajo” mínima recomendada, ni con las terminaciones debidas, por lo que no brindan la protección requerida (Figuras 15 y 16).

Figura 15: Guardavías cortos, estacionamiento 26+500

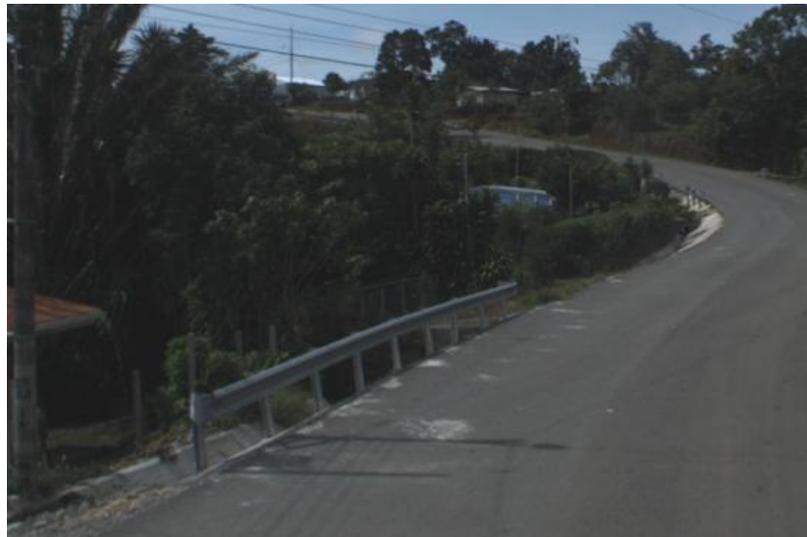
Figura 16: Guardavías cortos, estacionamiento 30+100

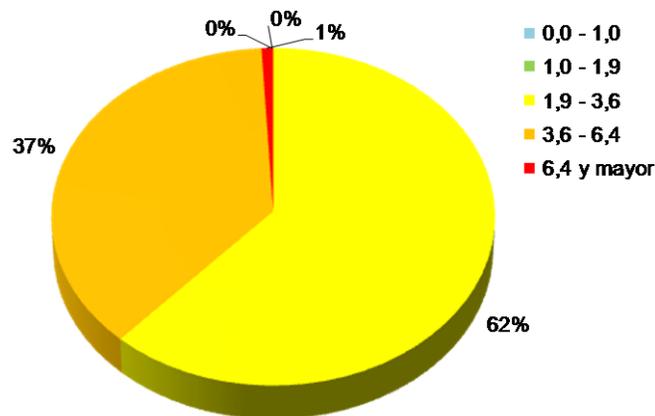
Esta evaluación, realizada a principios de junio del presente año, abarcó la totalidad del tramo estudiado, en ambos sentidos. Los detalles del Perfilómetro Láser utilizado, y la metodología seguida de evaluación están disponibles en el sitio de Internet del LanammeUCR (www.lanamme.ucr.ac.cr). Los resultados obtenidos muestran que, a pesar de ser un proyecto muy reciente, califica en condición de daño moderada, con valores del parámetro IRI de moderado a alto (Tabla 1 y Figuras 17 y 18).

Figura 17: Condición de regularidad superficial, sentido Sabalito – Las Mellizas

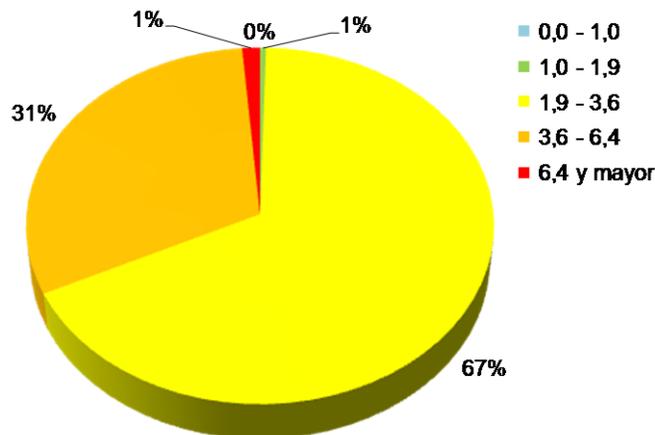
Figura 18: Condición de regularidad superficial, sentido Las Mellizas – Sabalito
