LM-PI-UP-PN11-2013

INSPECCIÓN DEL PUENTE SOBRE EL CANAL DE RIEGO OESTE RUTA NACIONAL No. 1

Preparado por:
Unidad de Puentes

San José, Costa Rica
30 de setiembre de 2013

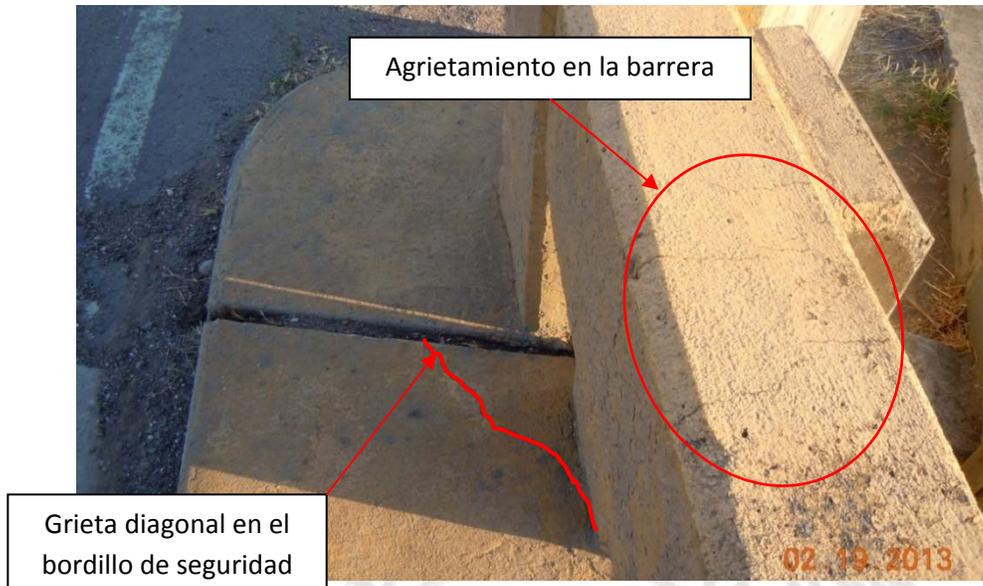
Figura 5: Agrietamiento de la barrera y el bordillo de seguridad cerca del remate oeste del Bastión 1.

1. La barrera presentaba agrietamiento transversal en la superficie superior de su viga longitudinal, cerca del remate oeste del Bastión 1, lo cual podría estar relacionado con un asentamiento en el bordillo de seguridad debido a una grieta diagonal ubicada en esa misma zona. Además presentaba desprendimiento de concreto y acero de refuerzo expuesto en el remate de la barrera este del Bastión 2.

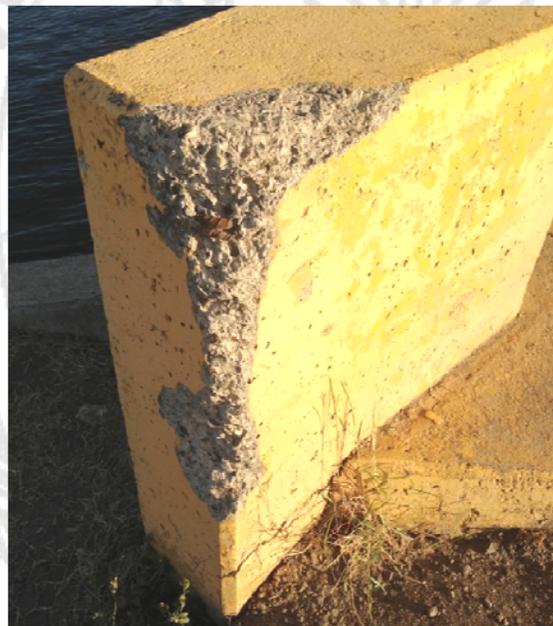
Figura 6: Acero de refuerzo expuesto y desprendimiento del concreto en el remate de la barrera este del Bastión 1.

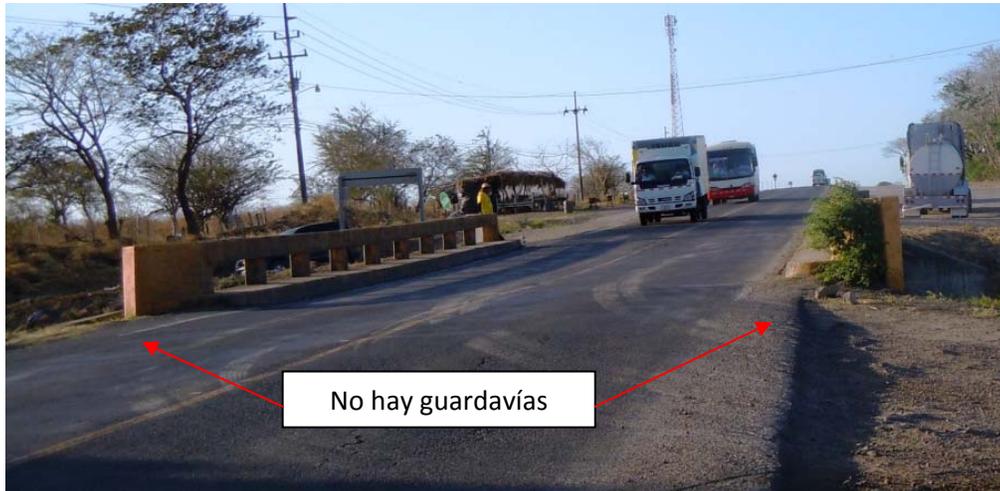
Figura 7: Faltante de guardavías. Caso del acceso sur.

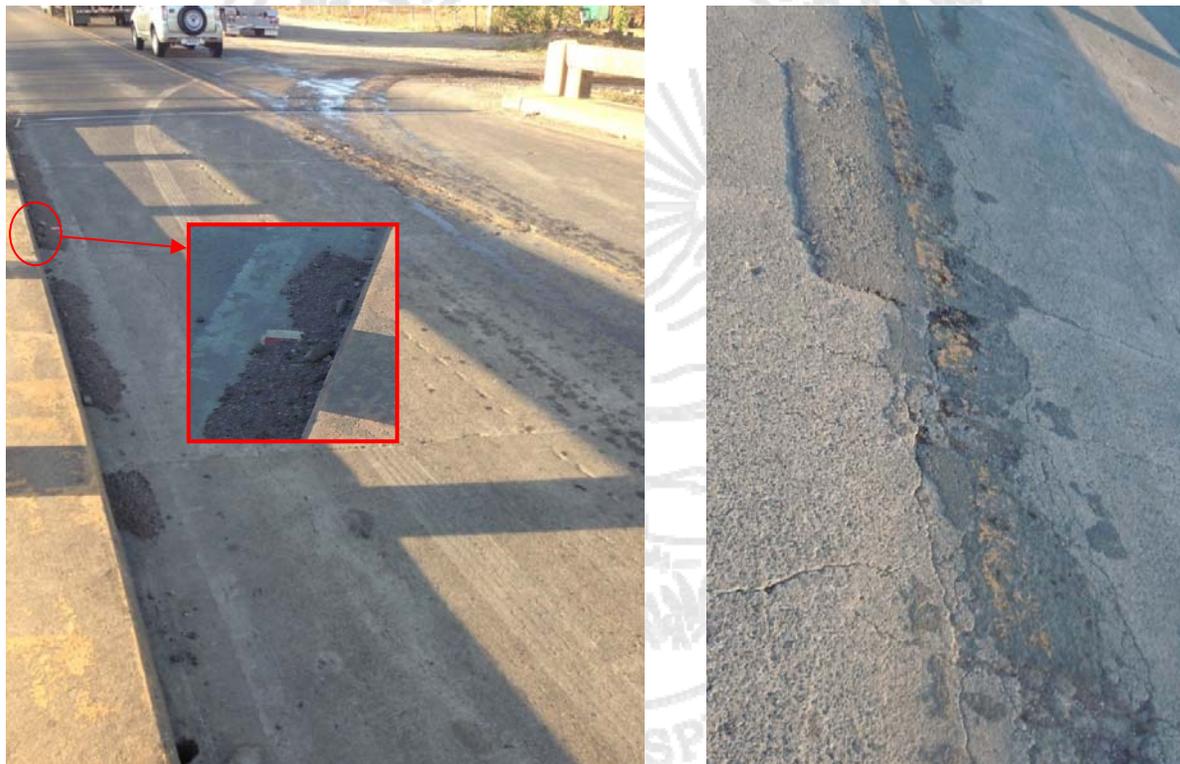
Figura 8: Demarcación horizontal borrosa, así como pérdida y mantenimiento inadecuado de captaluces.

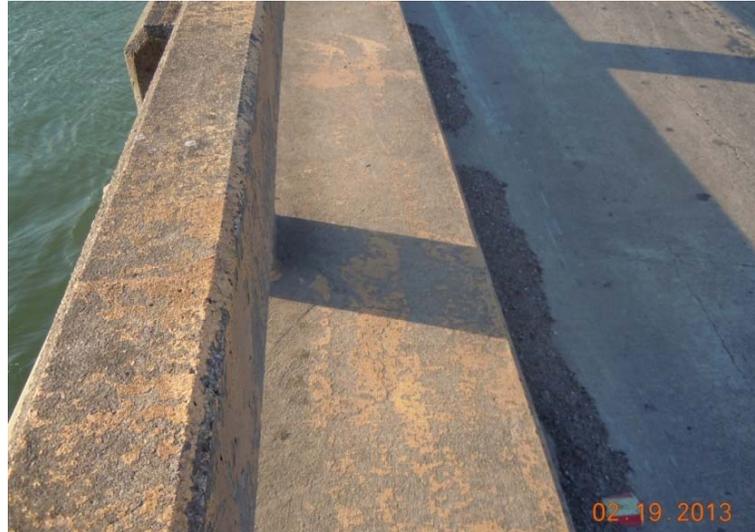
Figura 9: Desgaste de la pintura reflectiva de barandas y bordillos de seguridad.

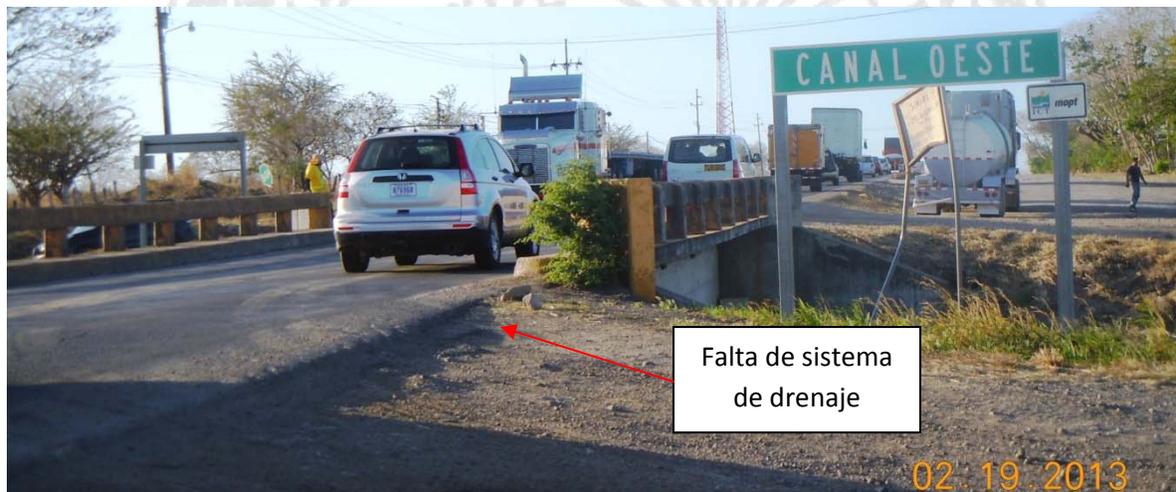
3.2. Sistema de drenaje de accesos	Ambos accesos no contaban con un sistema de drenaje. (Ver figura 10).	
3.3. Accesos	Había agrietamiento en dos direcciones en la superficie de rodamiento asfáltica (Ver figura 11).

Figura 10: Falta de sistema de drenaje en los accesos. Caso del acceso sur.

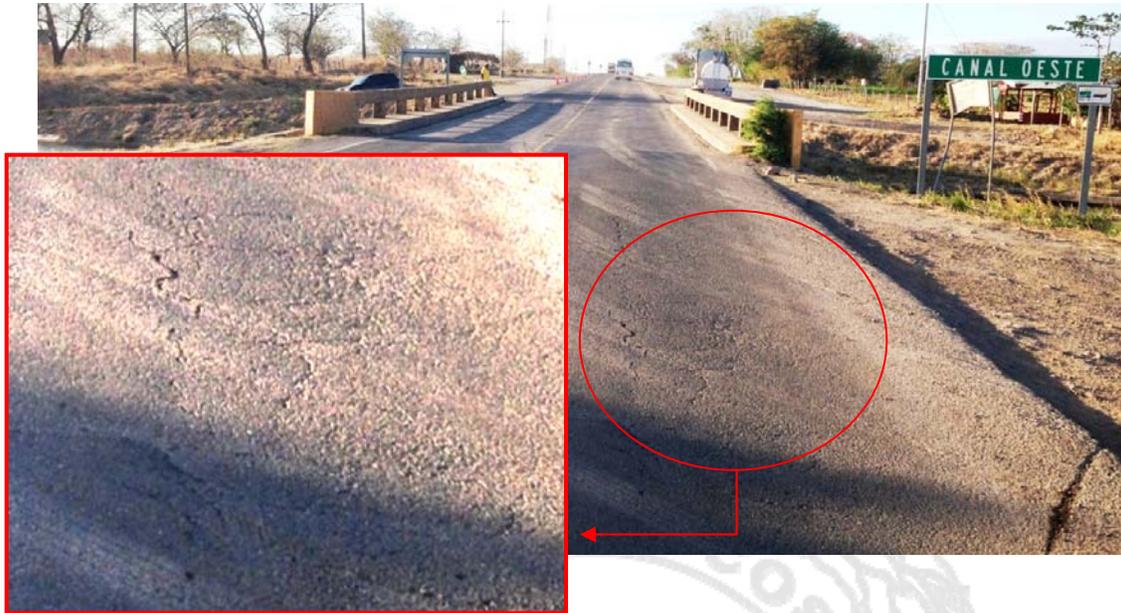
Figura 11: Agrietamiento en dos direcciones en la superficie de rodamiento de los accesos.

Caso del acceso sur.

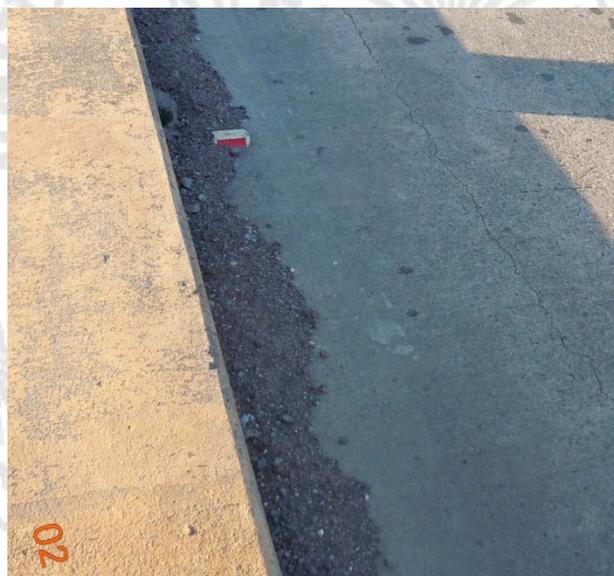
Figura 12: Acumulación de sedimentos a lo largo de los bordillos de seguridad, sentido Cañas-Bagaces.

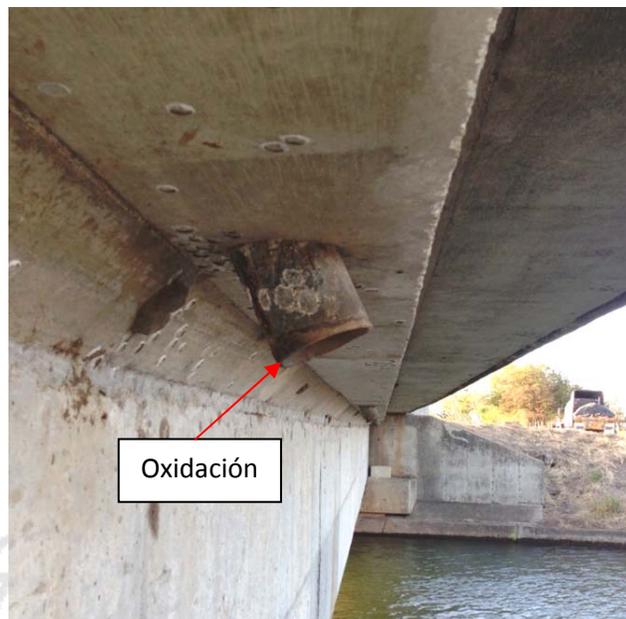
Figura 13: Tubos de extensión de los drenajes con signos de oxidación.

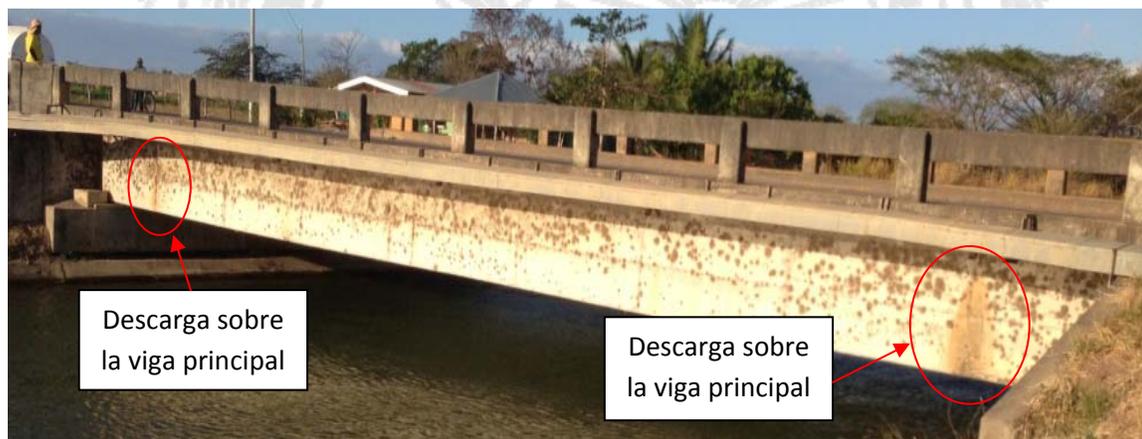
Figura 14: Tubos de extensión de los drenajes que descargan directamente sobre las vigas principales.

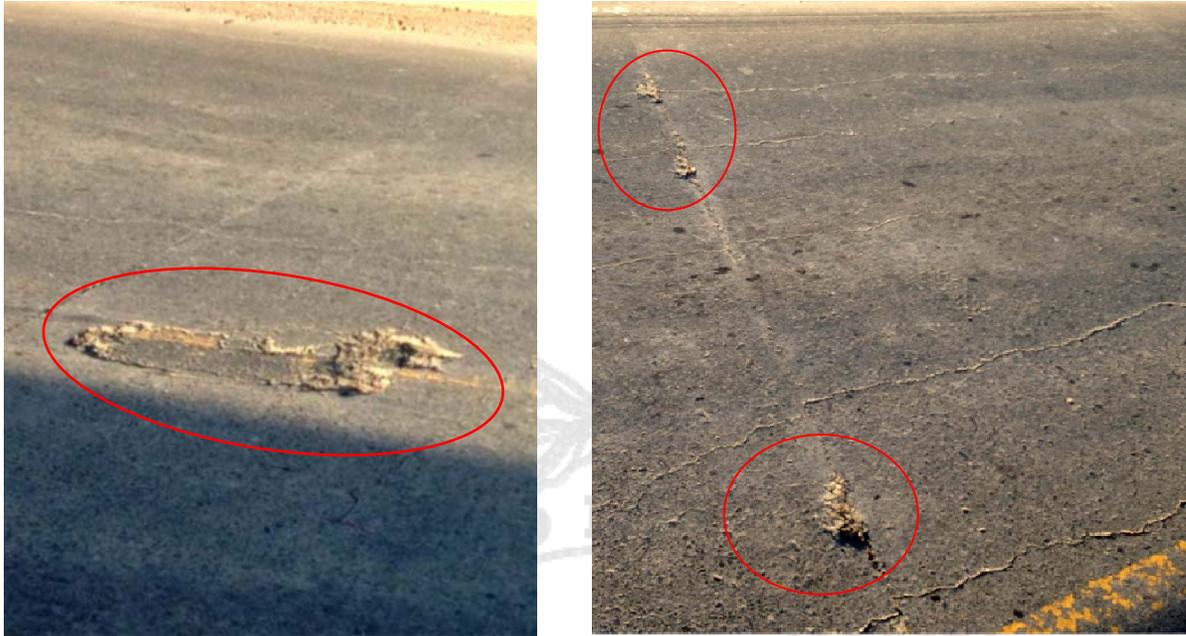
Figura 15: Desprendimiento de concreto de la superficie superior de la losa de concreto.

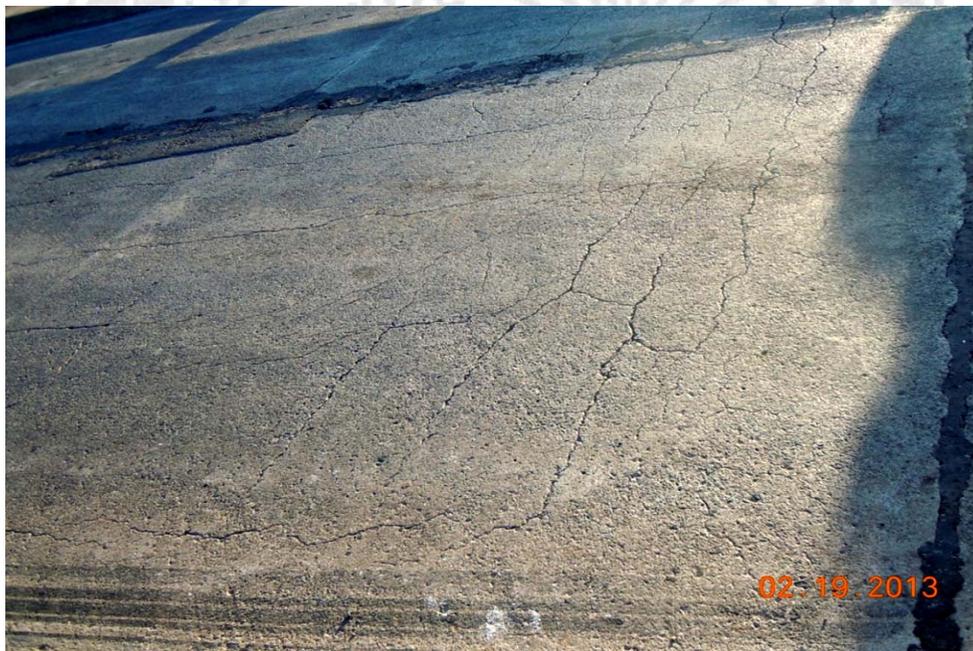
Figura 16: Agrietamiento en dos direcciones de la superficie superior de la losa de concreto.

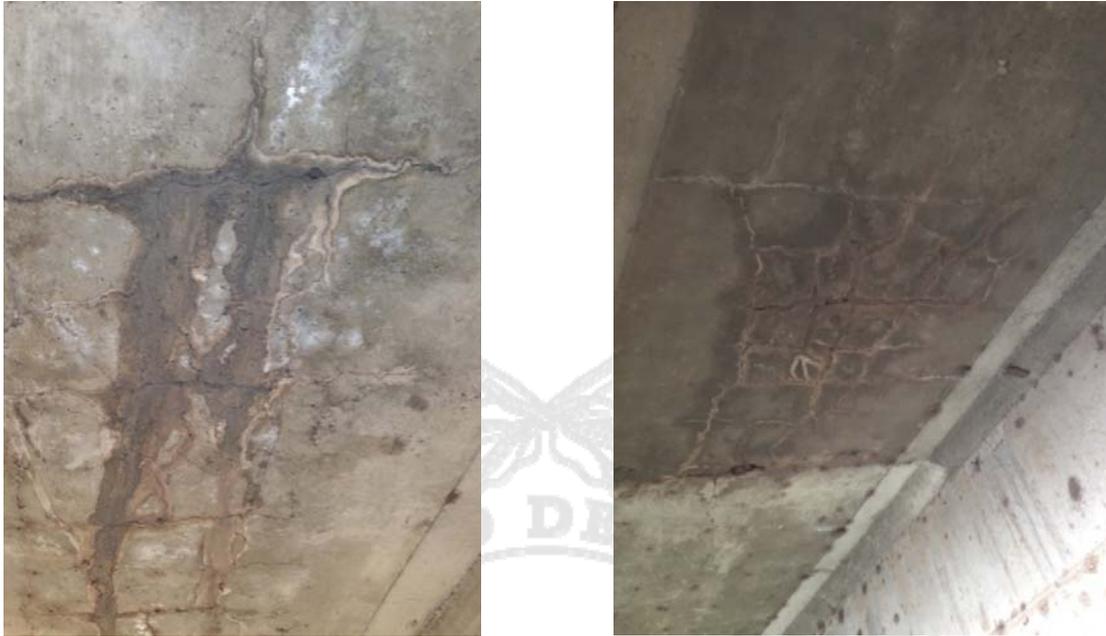
Figura 17: Agrietamiento en dos direcciones de la superficie inferior de la losa de concreto.

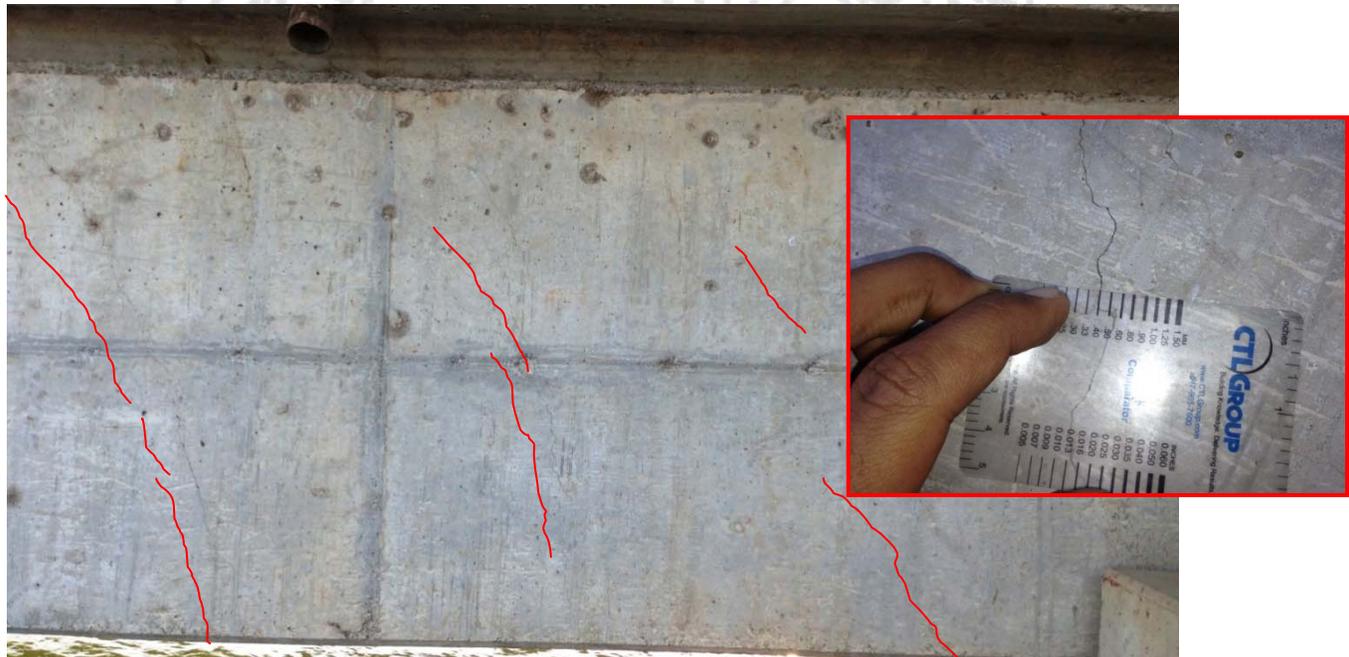
4.2. Vigas Principales de concreto	Se observó grietas por cortante y por flexión a lo largo de las vigas. Cerca de los apoyos, las grietas tenían un ancho de 0,40 mm (Ver figuras 18 y 19).

Figura 18: Grietas por cortante en las vigas principales cerca de los apoyos, con un ancho de 0,40 mm.

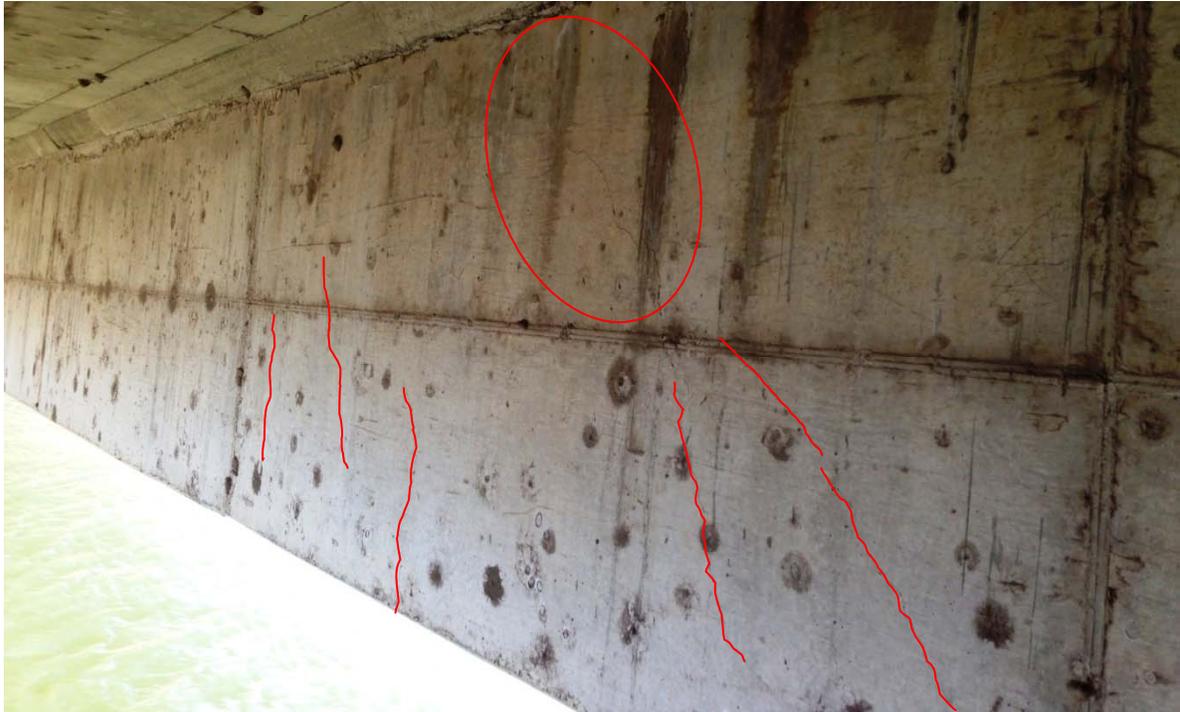
Figura 19: Grietas por flexión y por cortante en las vigas principales de concreto.

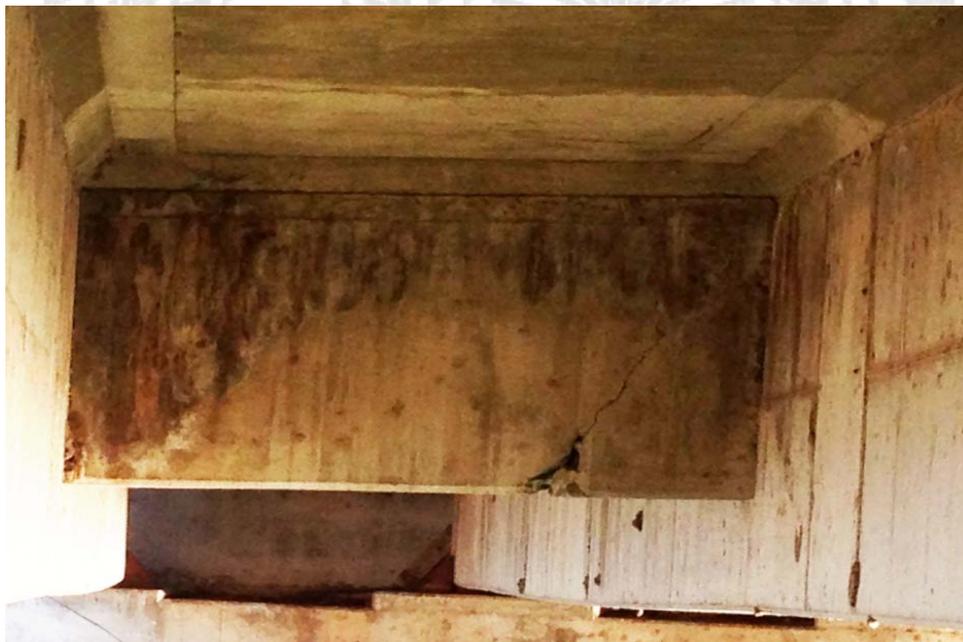
4.3. Vigas Diafragma de concreto	Se observó grietas por cortante en las vigas diafragma internas con un ancho importante, e incluso con pérdida de sección. (Ver figura 20).

Figura 20: Grietas por cortante en las vigas diafragma de concreto.

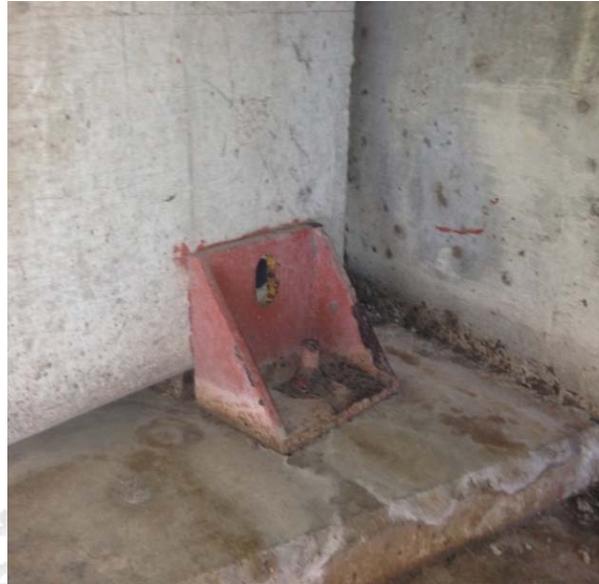
Figura 21: Ausencia de pernos en los apoyos de las vigas interiores.

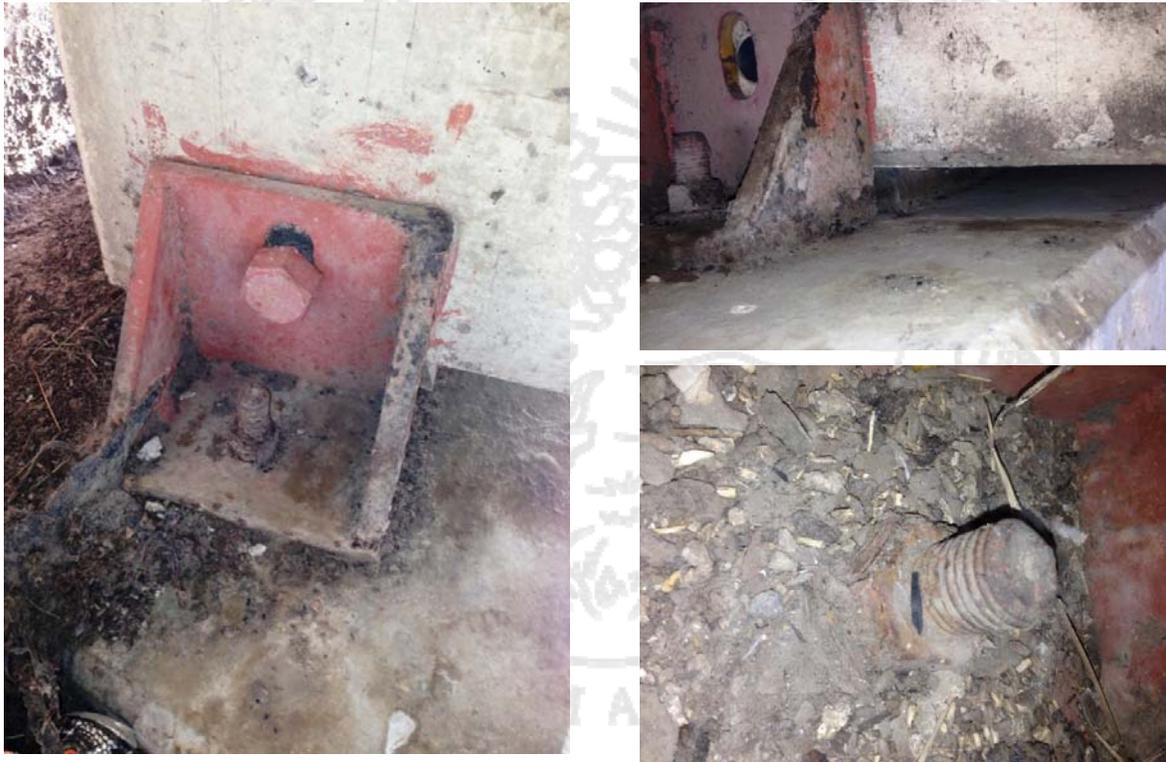
Figura 22: Oxidación en los pernos y placas de los apoyos, y acumulación de sedimentos.

1. Se identificó un deterioro evidente en los apoyos sobre los bastiones del puente, donde los pernos y placas muestran oxidación, hay acumulación de sedimentos dentro de las llaves de cortante sísmico, además de que en los apoyos internos hay ausencia de pernos.

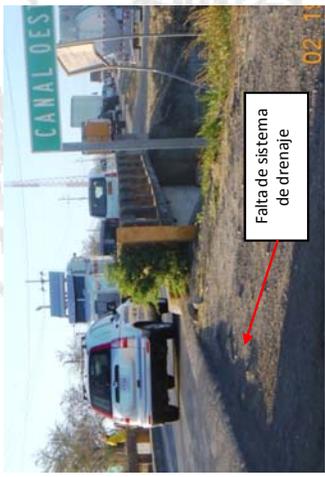
<p>Falta de sistema de drenaje</p>

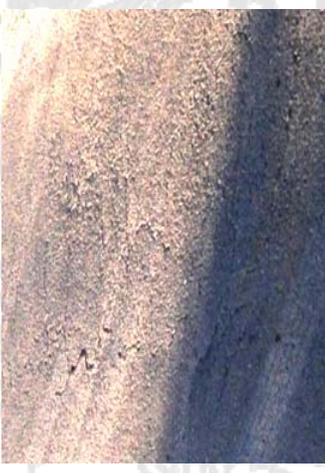
<p>Descarga sobre la viga principal</p>
