Informe: EIC-LANAMME-INF-009-2021

Evaluación de las actividades desarrolladas en el proyecto TOPICS: ampliación y rehabilitación del tramo Río Virilla – Cruce de San Miguel de Santo Domingo de Heredia en la Ruta Nacional 32.

INFORME DE AUDITORÍA TÉCNICA EXTERNA

Departamento encargado del proyecto: Gerencia de Conservación de Vías y Puentes. CONAVI.
Licitación Número: 2014LN-000016-0CV000, 2014LN-000017-0CV000 y 2014LN-000018-0CV000

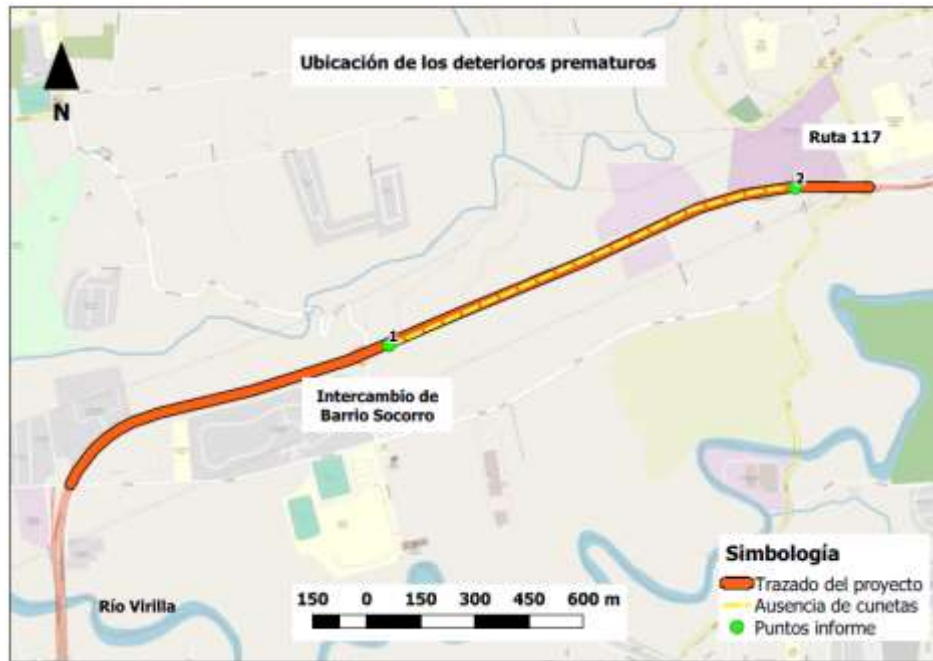
En una visita al proyecto realizada el pasado 23 de julio de 2021 se observó que la suspensión de las labores del proyecto ha favorecido la aparición de deterioros prematuros en varios elementos del proyecto como lo son: su superficie de ruedo, márgenes de la vía y base estabilizada. Lo anterior, representa un riesgo a la seguridad vial para los usuarios que transitan sobre este tramo.

Figura 6. Ubicación de los deterioros prematuros en el proyecto

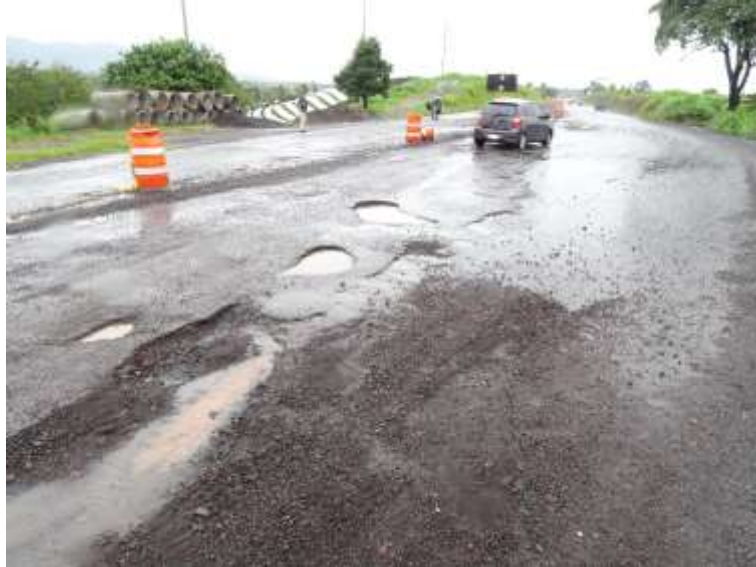
Como primer punto, en el estacionamiento 1+150, se observó la presencia de huecos sobre la carpeta asfáltica existente (previo a la intervención), que bajo condiciones lluviosas se llenan de agua, se acelera el deterioro con el paso de carga y representan un riesgo para la seguridad vial de los usuarios de esta vía, además de los daños que podrían causar a los vehículos (ver Figura 7). Esta situación, ante la ausencia de iluminación, se vuelve más riesgosa para los usuarios de la vía en horas de la noche y bajo condiciones de lluvia, donde los huecos de mayor tamaño o bordes de la calzada, no se logran observar al estar llenos con agua.

Figura 7. Deterioros en la capa de rueda existente, bajo condiciones lluviosas los baches se llenan con agua y representan riesgo para los usuarios, estacionamiento 1+150 (luego de paso a desnivel de Barrio Socorro). Fecha: 23 de julio de 2021. Fuente LanammeUCR.

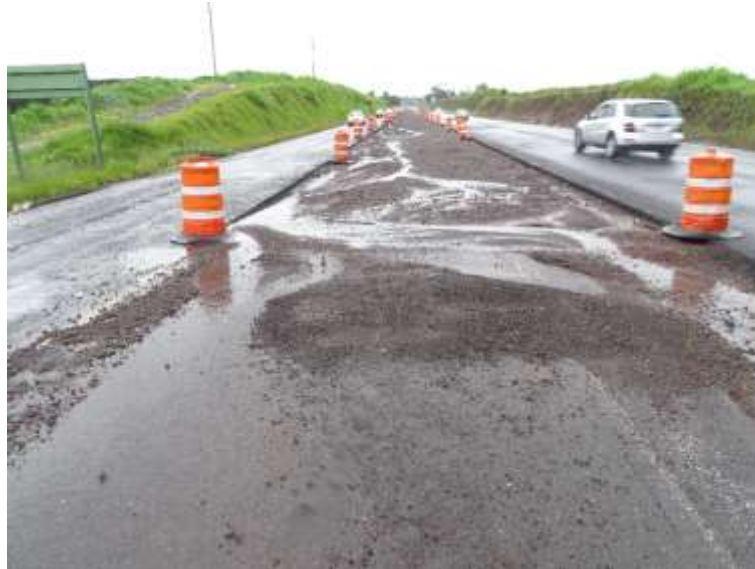
Se observó que, en el carril central, entre los estacionamientos 1+150 y 2+280, no se protegió la capa de base mediante la colocación de la capa de mezcla asfáltica (ver Figura 8). Por lo tanto, la base al estar expuesta se está contaminando y erosionando producto del agua de lluvia. Lo anterior implica un mayor potencial de saturación de las capas subyacentes del pavimento recién rehabilitado y consecuentemente una reducción de las propiedades mecánicas de estas capas, situación que podría propiciar la aparición de deterioros prematuros y que no se cumpla con el periodo de vida útil definido para este proyecto.

El desnivel, producto de la ausencia de la capa final de rueda y la erosión de la capa de base en el carril central, podría representar un riesgo a la seguridad vial de los usuarios. Además, se podrían causar daños por esta condición en caso de que por alguna razón haya una invasión involuntaria al carril central al esquivar los huecos.

Figura 8. La base está expuesta y se está erosionando producto del agua de lluvia, estacionamiento 1+150, sin embargo, esta condición es generalizada hasta el estacionamiento 2+280. Fecha: 23 de julio de 2021. Fuente LanammeUCR.

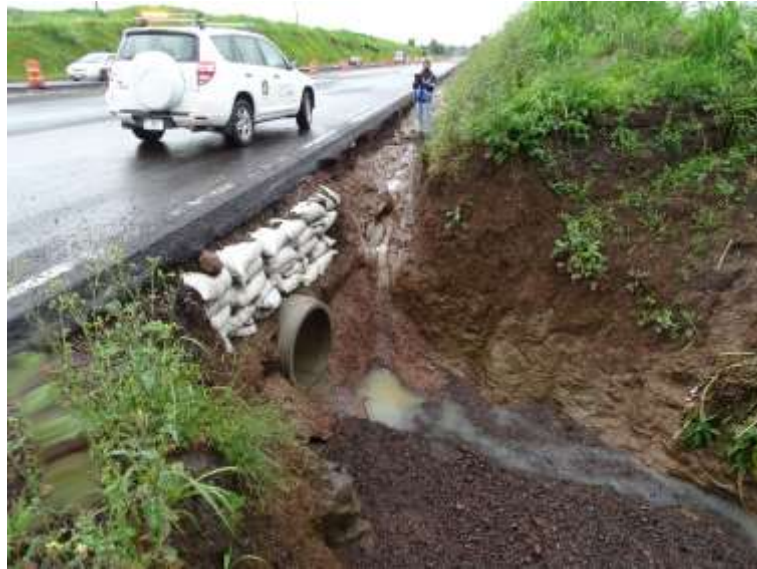
Entre los estacionamientos 1+150 y 2+360 se observó la ausencia de cabezales y cunetas, situación que, ante condiciones lluviosas ha propiciado la erosión y socavación en la margen lateral de la calzada. Esto implica un mayor potencial de saturación para las capas subyacentes del pavimento y consecuentemente se pone en riesgo la durabilidad de los trabajos ejecutados. Esta condición se ilustra en las Figuras de la 10 a la 16, siendo que, en la Figura 16 se muestra un deterioro en la superficie de rueda producto de la socavación y pérdida de material de las capas subyacentes del pavimento.

Figura 10. Ausencia de cabezales y cunetas que generan erosión y socavación en la margen lateral de la calzada. Además, representa un riesgo a la seguridad vial de los usuarios. Estacionamiento 1+150, sin embargo, esta condición es generalizada hasta el estacionamiento 2+360. Fecha: 23 de julio de 2021. Fuente LanammeUCR.

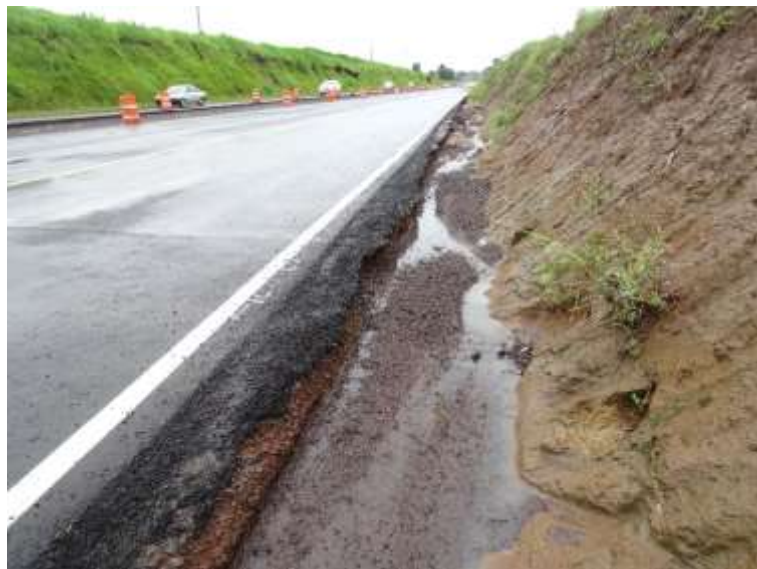
Figura 11. La ausencia de cunetas ha causado erosión en la margen lateral de la carretera afectando la estructura de pavimento recién construida, estacionamiento 1+260. Fecha: 23 de julio de 2021. Fuente LanammeUCR.

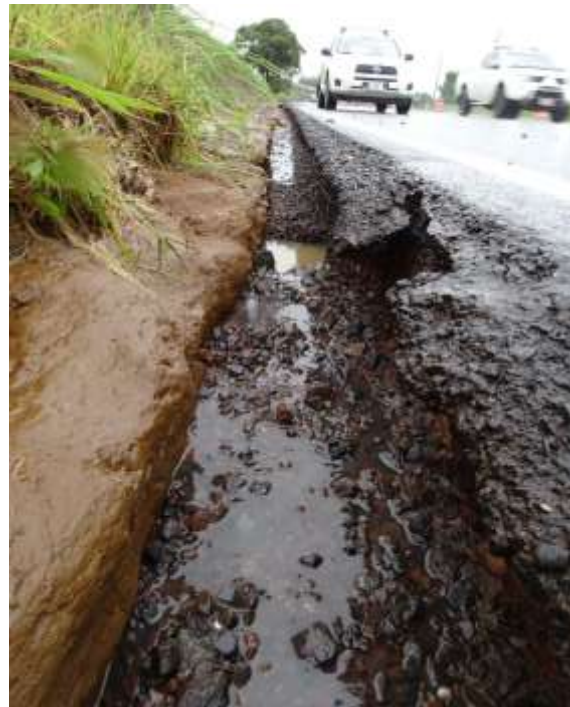
Figura 12. Ausencia de cunetas, que propició socavación y pérdidas de material de las capas granulares subyacentes del pavimento, estacionamiento 1+310. Fecha: 23 de julio de 2021. Fuente LanammeUCR.

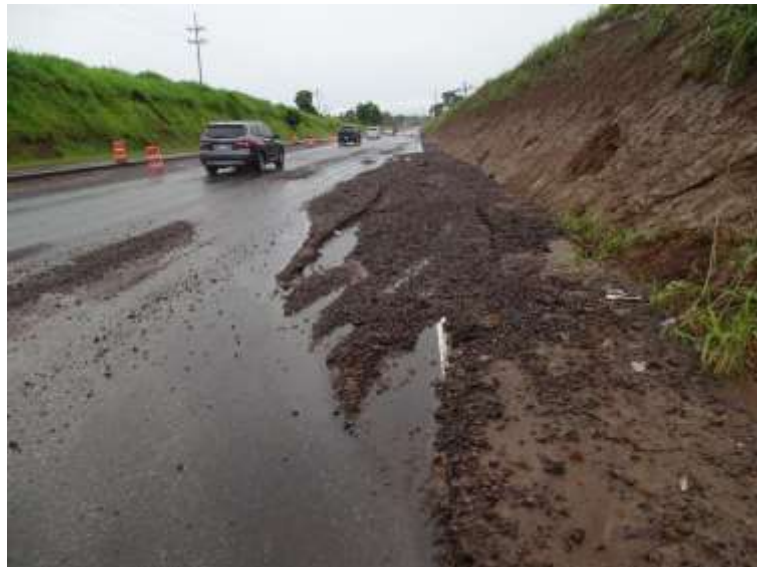
Figura 13. Acumulación de materiales granulares sobre la calzada que se convierte en un riesgo para los usuarios, estacionamiento 1+560. Fecha: 23 de julio de 2021. Fuente LanammeUCR.

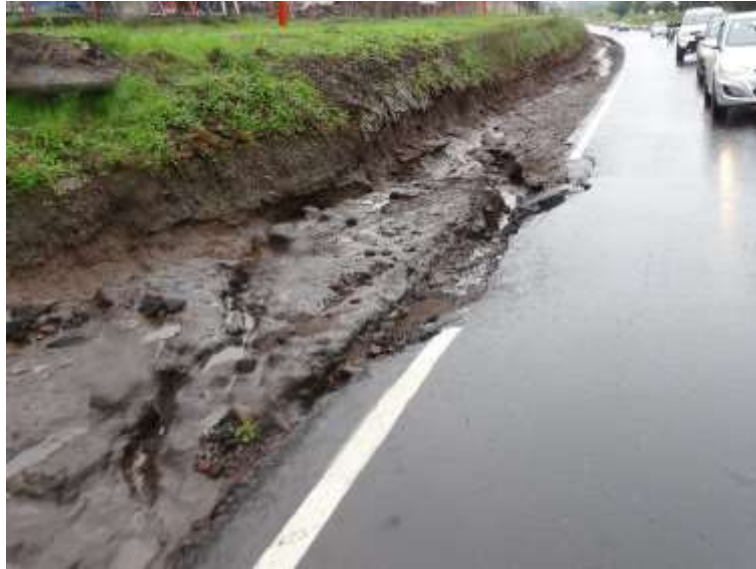
Figura 16. Deterioro en la capa de mezcla asfáltica producto de la socavación de las capas subyacentes y ausencia de confinamiento lateral, estacionamiento 2+360. Fecha: 23 de julio de 2021. Fuente LanammeUCR.

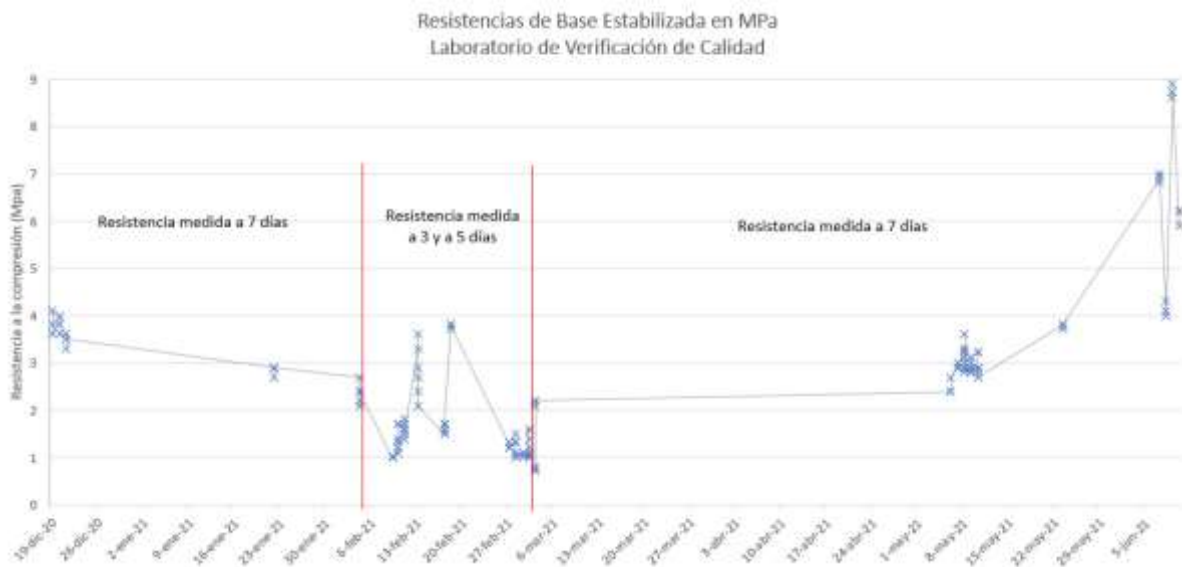
Sin embargo, para la construcción de base estabilizada que se reanudó del 7 al 10 de junio, se empezaron a presentar valores altos y variables de resistencia a los 7 días, lo que indicaba que el control de calidad que se había logrado un mes antes, se afectó, lo que podría deberse a varios factores que deberían considerarse, tales como cambios en las propiedades del material existente o en el material de base nuevo, deficiencias en el control de humedad utilizado en sitio, desviaciones en las dosificaciones de cemento, entre otras, por lo que es recomendable actualizar los diseños de base estabilizada o al menos ajustar las dosificaciones de acuerdo con las variaciones observadas en las resistencias obtenidas.

Figura 21. Distribución temporal de las resistencias y periodos de falla de la base estabilizada con cemento. Fuente: Elaboración propia a partir de informes de verificación de la calidad suministrados por la Administración.

Por lo tanto, es criterio del Equipo Auditor que no es conveniente la utilización de parámetros de calidad que no estén normados a través de las especificaciones nacionales vigentes. Al existir arbitrariedad en los parámetros técnicos definidos, el control de calidad puede ser confuso y el comportamiento del material podría presentar variaciones que dificultan la puesta a punto de la capa colocada respecto a la requerida. Siguiendo estos parámetros y procesos normados, es posible detectar con mayor certeza, desviaciones en el control de calidad que puedan ser ajustados, por medio de variaciones en las dosificaciones, paños de prueba o actualizaciones de diseños, en caso de que así se requiera.

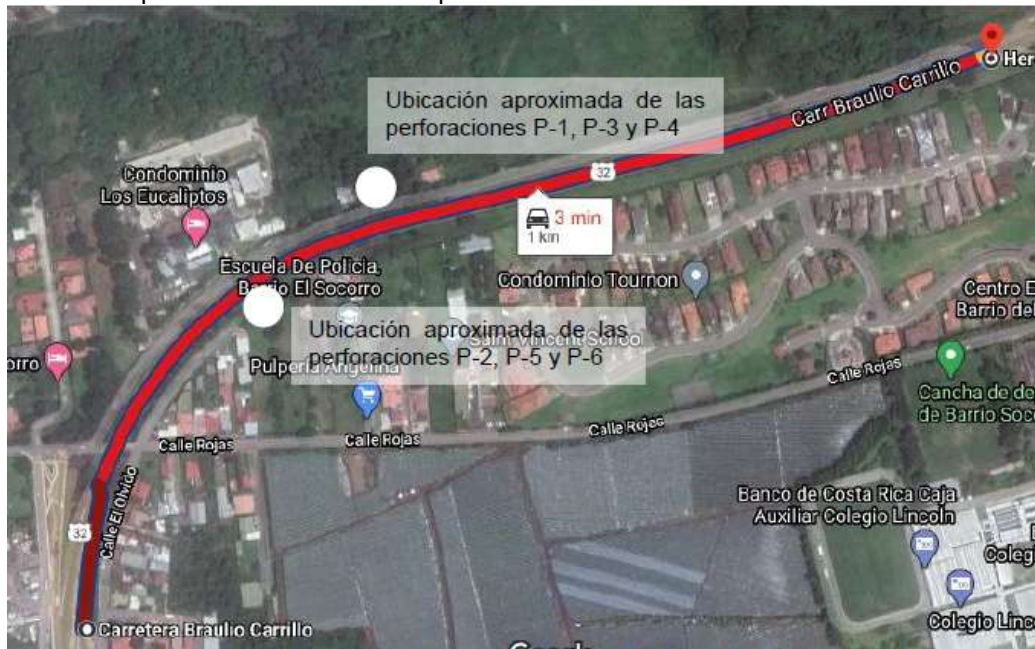
De tal manera se observa que, en la estación 0+870 las perforaciones P-2, P-5 y P-6 se realizaron en el talud a mano derecha en el sentido San José – Limón. La perforación P-2 se ubica en la corona del talud y las P-5 y P-6 en el pie. Para la estación 0+920, las perforaciones P-1, P-3 y P-4 se realizaron en el talud a mano izquierda en el mismo sentido, siendo P-1 la que se ubica en la corona del talud y, P-3 y P-4 al pie. Por su parte, tal y como se indica en los informes LM-PIG-10-2021 y LM-EIC-PIG-I-0013-2021, la configuración de la ubicación de las perforaciones (unas en la corona y otras al pie del talud) en la zona se considera adecuada, si se tratase de una investigación puntual de los taludes localizados en los estacionamientos 0+870 y 0+920. Sin embargo, tomando en consideración que se trata del diseño de muros de retención en ambas márgenes de la carretera y que se extienden desde la salida del puente Ricardo Saprissa hasta la salida al Barrio Socorro (aproximadamente 1 km), la investigación puede resultar insuficiente por la variabilidad en las características del suelo.

Figura 23. Extensión de los muros de retención Puente Ricardo Saprissa – Barrio Socorro y ubicación aproximada de las perforaciones realizadas para el estudio de suelos.
