Nombre del Informe: Evaluación de las actividades desarrolladas en el proyecto TOPICS: ampliación y rehabilitación del tramo Río Virilla – Cruce de San Miguel de Santo Domingo de Heredia en la Ruta Nacional 32.

La ejecución de un proyecto de ampliación a 4 carriles (dos por sentido), mejoramiento de drenajes, construcción y diseño de taludes en un tramo de 2 km ubicado en la Ruta Nacional 32 entre el puente sobre el Río Virilla (Sapriosa) y el cruce con la Ruta Nacional 117 (rest. Doña Lela).

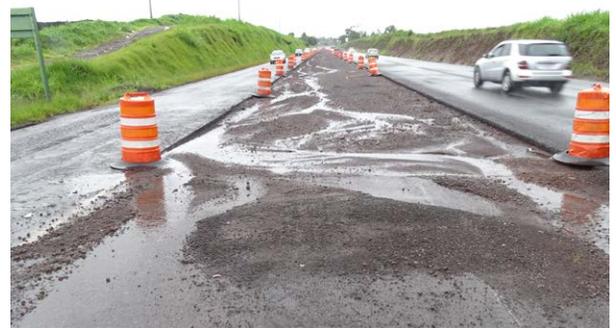
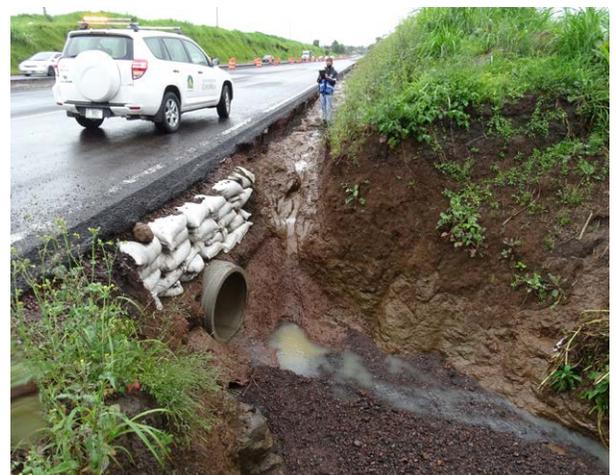
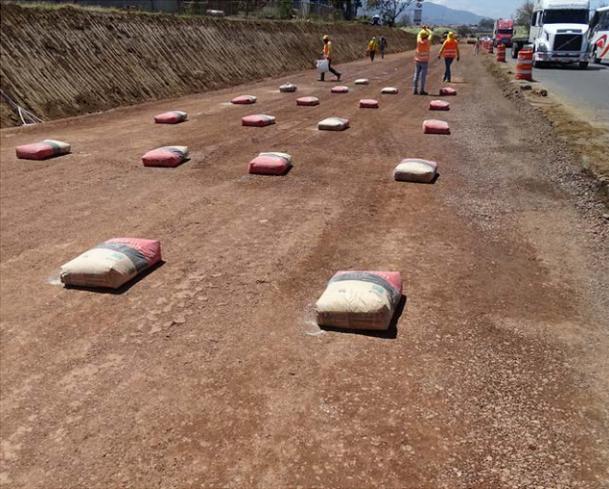
1. Deficiencias en la gestión de riesgos del proyecto.
 - Previo al inicio de las obras no se tenía certeza sobre la continuidad de los contratos de conservación vial, particularmente la licitación pública 2014LN-000017-OCV00.
2. La suspensión de las labores del proyecto ha favorecido la aparición de deterioros prematuros y riesgos a la seguridad vial de los usuarios.
 - Siete meses de suspensión a la fecha de emisión de este informe.

- La continuación de las obras a la mayor brevedad, para minimizar la aparición de deterioros prematuros.

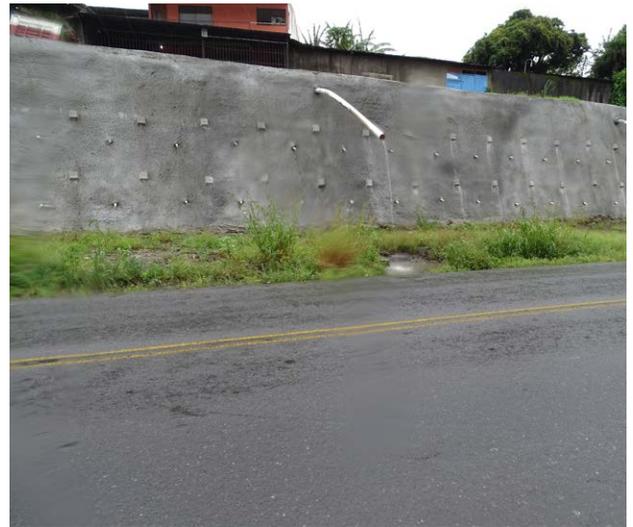
4. Los estudios geotécnicos realizados fueron insuficientes y deficientes para el diseño de los taludes y muros de refuerzo.
- En un principio no se realizó un análisis de deformaciones en los alrededores de las viviendas ubicadas en la margen derecha de la carretera (sentido San José - Limón).
 - En un principio en el diseño de muros no se consideró la sobrecarga de las zonas residenciales ubicadas al costado Sur de la carretera (lado derecho en sentido San José - Limón).
 - La exploración geotécnica realizada fue insuficiente para la adecuada obtención de parámetros de diseño de los muros.
 - Los taludes existentes carecen de sistemas adecuados para el control de la escorrentía superficial.
 - Desfogue de aguas pluviales o residuales de forma inadecuada.

- Se recomendó ampliar la exploración geotécnica realizada para el análisis de estabilidad de taludes y diseño de muros.

- Se recomendó considerar para el diseño de muros la sobrecarga de las zonas residenciales ubicadas al costado Sur de la carretera (lado derecho en sentido hacia Limón).

- Se recomendó realizar un análisis de deformaciones en los alrededores de las viviendas ubicadas al costado Sur de la carretera.

- Implementar medidas integrales de mitigación para evitar la erosión de la cara del talud, así como colocar sistemas para el control de escorrentía superficial.
