Informe: EIC-Lanamme-INF-0368-2022

INFORME DE INSPECCIÓN ESPECIAL PUENTE SOBRE LA QUEBRADA HONDA RUTA NACIONAL N.º 239

San José, Costa Rica
23 de marzo, 2022

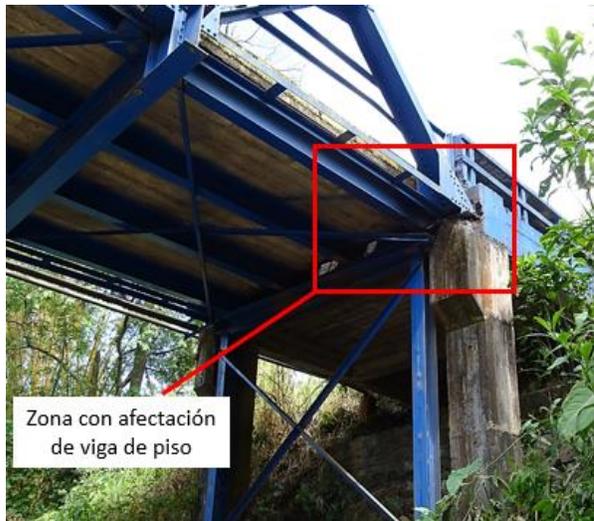
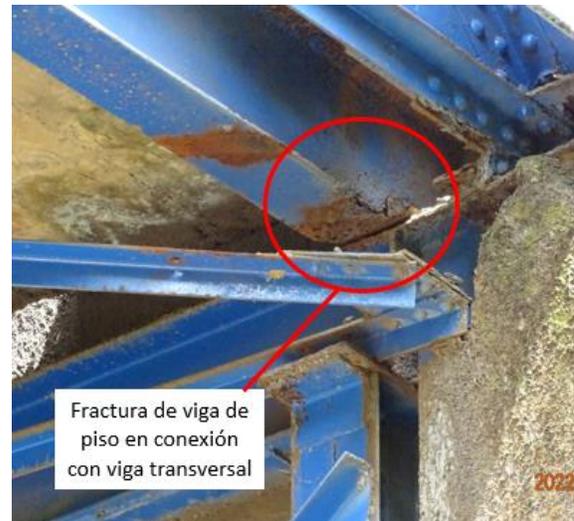
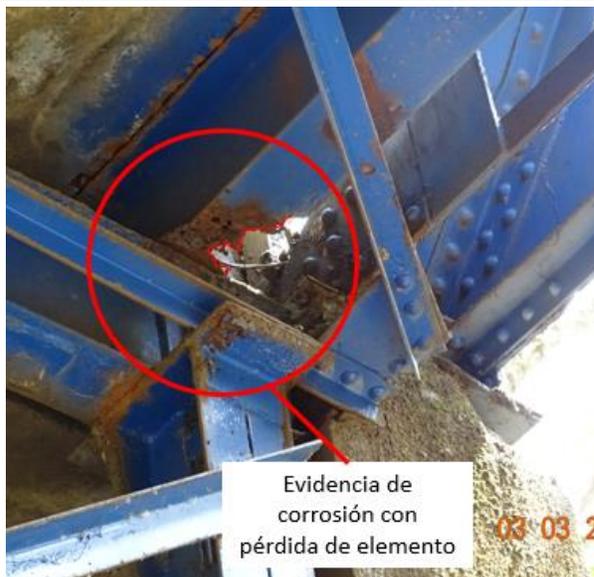
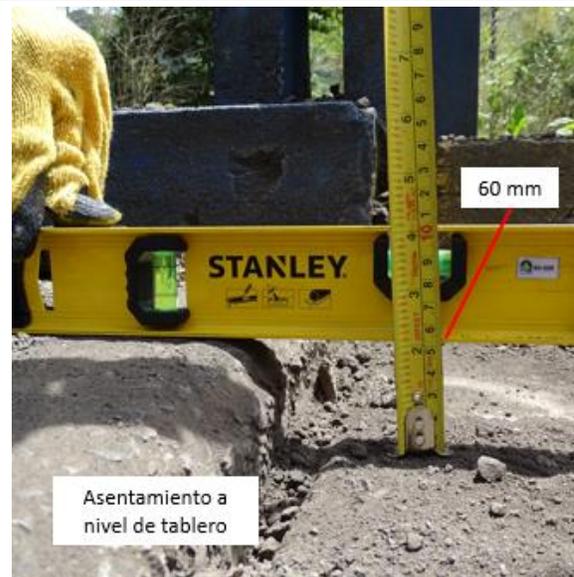
Tabla 5.1.1 Deficiencias identificadas en vigas de piso: Corrosión, agrietamiento y deformación

Elemento	Deficiencia o aspecto evaluado	Calificación de la condición debida a la deficiencia
Vigas de piso	Corrosión, agrietamiento y deformación	Alarmante
Observaciones

En aproximadamente un 5% de las vigas de piso de la cercha se observó corrosión con agujeros que atravesaban toda la sección del elemento. La viga de piso con mayor afectación corresponde a la exterior del costado aguas arriba, donde se observó que existe un agrietamiento o fractura en el punto de apoyo sobre la primera viga transversal (contigua a la superestructura n.º 1). Este agrietamiento ha generado una deformación por pérdida de asiento, ya que no hay evidencia de que existan conectores de cortante entre la viga de piso y el tablero de concreto reforzado.

Adicionalmente, a nivel del tablero de la superestructura n.º 2, justo por encima de la viga de piso afectada, puede observarse un desnivel de aproximadamente - 60 mm con respecto a la losa de la superestructura n.º 1. En esta zona, la vibración del tablero es perceptible inclusive con el tránsito de peatones y motocicletas.

Aunque las deficiencias presentadas son puntuales, su severidad ameritaba calificarlas como alarmantes, debido a la necesidad de tomar medidas inmediatas para su atención.

Finalmente, se debe mencionar que la zona de afectación mencionada se encuentra por debajo de la junta de expansión abierta, la cual permite la constante filtración de agua a los elementos de la superestructura y subestructura por debajo de la misma, lo que propicia el inicio de la corrosión de los elementos de acero.

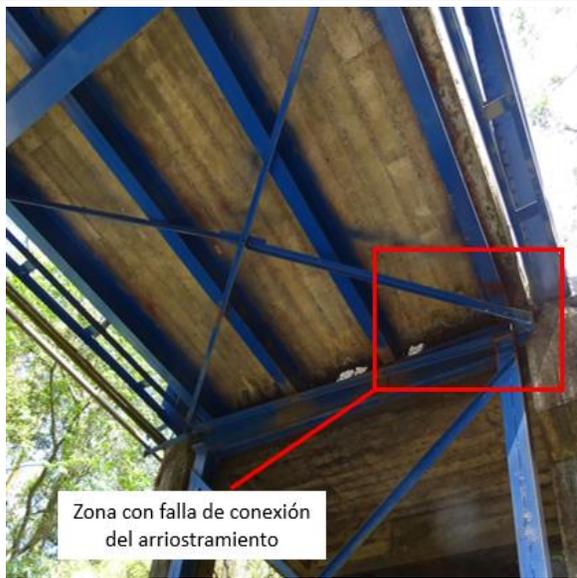
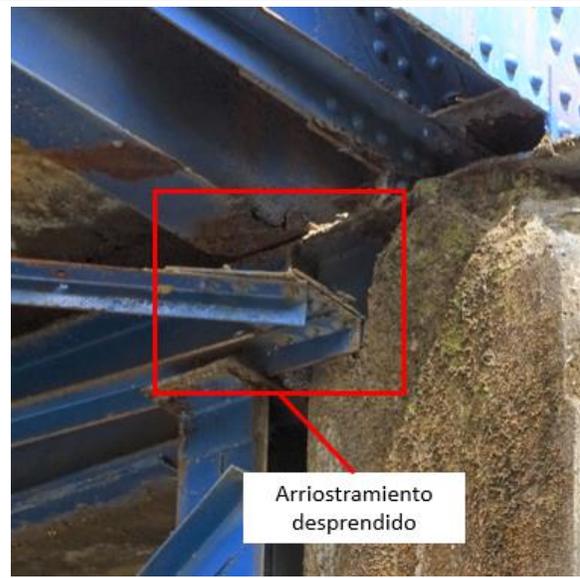
Tabla 5.1.2 Deficiencias identificadas en sistema de arriostramiento: Conexiones

Elemento	Deficiencia o aspecto evaluado	Calificación de la condición debida a la deficiencia
Sistema de arriostramiento	Conexiones	Regular (3)

Aproximadamente un 8% de las conexiones (1 de 12) del sistema de arriostramiento horizontal de la cercha ha fallado. Específicamente, la falla de la conexión se presenta en la misma zona donde se ha fracturado la viga de piso de la superestructura n.º 2 (ver Tabla 5.1.1), quedando los elementos que conforman el sistema de arriostramiento desprendidos. Esta deficiencia puede generar la pérdida de estabilidad ante cargas laterales del puente, aumentando su vulnerabilidad ante un evento sísmico.

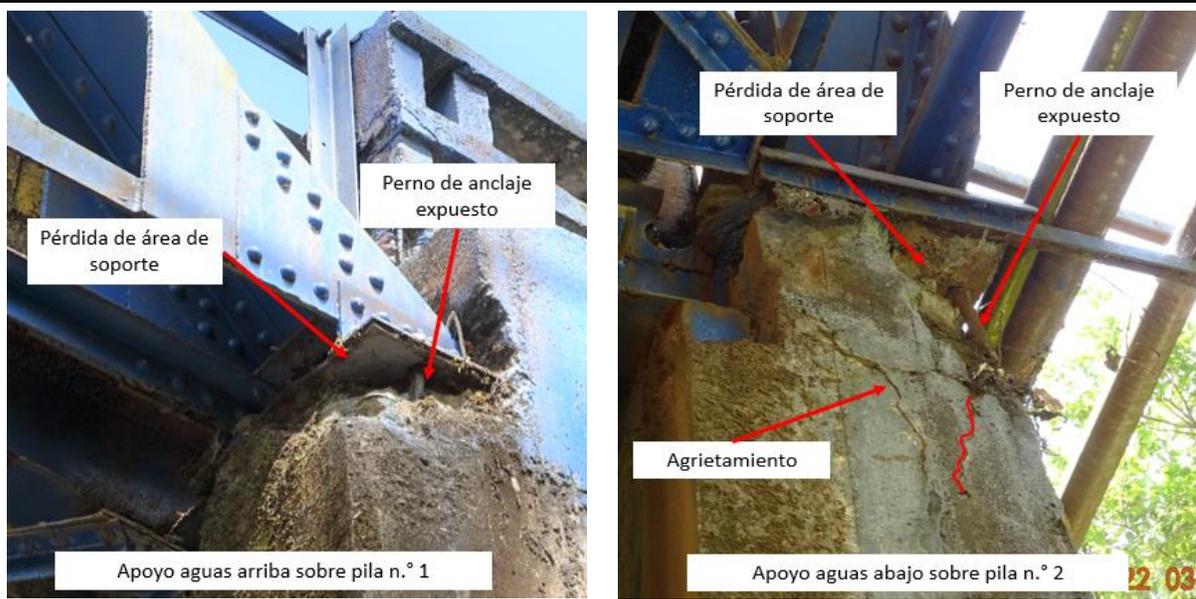
Tabla 5.2.1 Deficiencias identificadas en apoyos: Pérdida de soporte y pernos de anclaje

Elemento/s	Deficiencia o aspecto evaluado	Calificación de la condición debida a la deficiencia
Apoyos fijos de acero / ménsulas de concreto en pila n.º 1 y n.º 2	Pérdida del área de soporte / pernos de anclaje	Alarmante (5)

En aproximadamente un 50% de los apoyos fijos sobre la pila n.º 1 y sobre la pila n.º 2 (correspondiente al menos a 1 de los dos apoyos por cada pila), se ha perdido más del 25% del área de soporte. Esta situación es generada debido a que las ménsulas donde se anclan los apoyos presentan agrietamiento y desprendimientos severos del concreto directamente bajo el apoyo. Asimismo, estos desprendimientos han generado que algunos de los pernos de anclaje de los apoyos se encuentren expuestos. Estas dos deficiencias afectan directamente el funcionamiento de los apoyos e inclusive pueden llevar a que la estabilidad global del puente este comprometida.

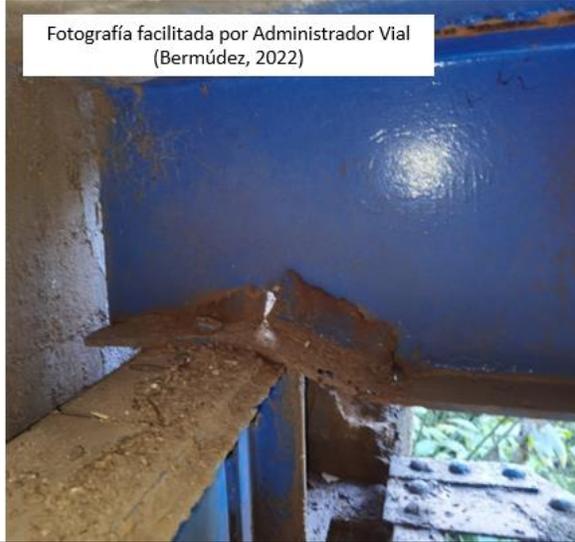
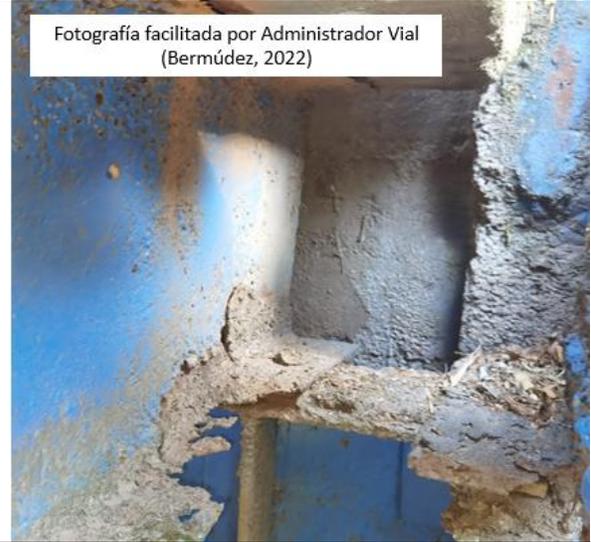
Tabla 6.1.1 Aspectos relacionados con la gestión del puente: Administradores Viales

Aspecto identificado de gestión
Importancia de la inspección de puentes realizada por los Administradores Viales
Observaciones
<p>En el cartel “Contratación de empresas consultoras como administradores viales para la conservación en la Red Vial Nacional para todo el país (4 años)” (MOPT-CONAVI, 2017), se especifica en la Sección 1.2 del Capítulo II, las responsabilidades de los Administradores Viales, dentro de las cuales se resalta la siguiente:</p> <p>1.2.1 Responsabilidades- Punto a:</p> <p><i>“Inspección rutinaria continua de los puentes, ejecutada como parte de la inspección del sector de la carretera, con el objeto de realizar un seguimiento continuo de su estado y reportar a la Dirección Regional cualquier cambio en las condiciones del puente.”</i></p> <p>A través de una comunicación telefónica, con el inspector de campo Freddy Bermúdez Jiménez, de los Administradores viales de la zona de conservación a la que pertenece el puente, se determinó que, durante el proceso de elaborar el inventario de necesidades de la ruta, identificaron una vibración inusual en el puente, lo que conlleva a realizar una inspección rutinaria del mismo. Dicha inspección se llevó a cabo el 12 de febrero del 2022 y a través de esta se identificó la existencia de un potencial riesgo en el puente debido a la afectación en una de las vigas de piso de la superestructura n.º 2 (ver Tabla 5.1.1). Posteriormente, se da la comunicación al Ingeniero de Zona, la que conlleva a que luego de una inspección de la Dirección de Puentes del Ministerio de Obras Públicas y Transportes, se procediera a cerrar el puente el 26 de febrero del 2022 (F. Bermúdez, comunicación personal, 10 de marzo del 2022).</p> <p>Debido a lo anterior, se considera importante resaltar el accionar oportuno y la importancia de la figura del Administrador Vial, el cual tiene como parte de sus funciones la identificación, prevención y atención de riesgos potenciales en las estructuras de puentes a su cargo. Para cumplir con esta función es importante que los inspectores se encuentren capacitados en inspección de puentes, de forma tal que puedan identificar las deficiencias presentes en sus distintos elementos y componentes, especialmente aquellas que pueden afectar la estabilidad e integridad estructural del puente.</p>

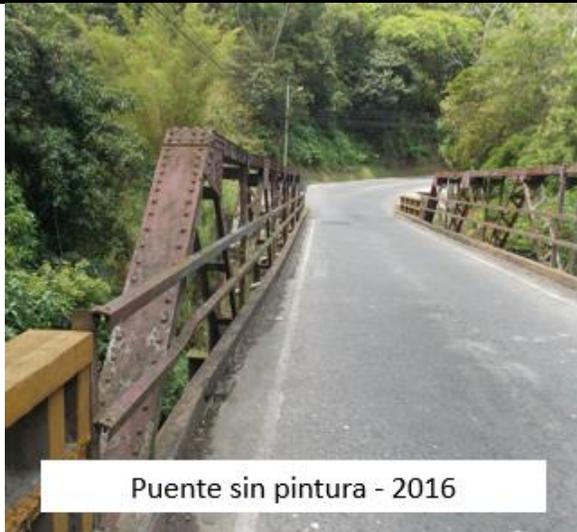
Aspecto identificado de gestión
Costo efectividad de intervenciones en puentes
Observaciones
<p>En la inspección realizada en el año 2016 por la Unidad de Puentes del LanammeUCR, se recomendaba a la Administración intervenir el puente, valorando la sustitución o rehabilitación del mismo. En el caso de rehabilitación, se recomendaba una lista de acciones necesarias, entre las cuales se destacan las siguientes (Agüero-Barrantes et al., 2016):</p> <ul style="list-style-type: none"> • Para la cercha (superestructura n.º2), se recomendaba el cambio de elementos dañados y refuerzo de la estructura para cumplir con los requerimientos mínimos de la normativa actual. Además de dar un tratamiento adecuado de mantenimiento a la superficie de acero para evitar problemas de corrosión. • Cambiar el sistema de apoyos buscando readecuar aspectos relativos a los pedestales y pilas para proveer la longitud de asiento requerida, verificando la capacidad de la subestructura. Reconstruir las pilas brindando pedestales adecuados. • Colocar un sistema adecuado de juntas de expansión. <p>Posterior a la inspección del puente realizada por el Lanamme (Agüero-Barrantes et al, 2016), específicamente en el mes de setiembre del año 2017 (F. Bermúdez, comunicación personal, 10 de marzo del 2022), se intervino el puente, siendo la actividad principal la aplicación de un sistema de protección de pintura a la cercha (ver evidencia fotográfica). No se dispone información acerca del alcance que tuvo esta intervención, su costo, ni de los procedimientos seguidos para su aplicación.</p> <p>Aunque la medida de pintar los elementos de la cercha cumple con el fin de reducir el avance de la corrosión, ésta corresponde a una medida paliativa y no una solución integral. Como se observa en el informe del Lanamme (Agüero-Barrantes et al., 2016), eran necesarias otras acciones entre ellas, el cambio o reparación de los elementos dañados de la cercha y proveer al puente de juntas de expansión. Cabe recordar que la falla de la viga de piso sucede en la zona por debajo de la junta de expansión abierta (ver Tabla 5.1.1). Asimismo, aparentemente no se solventó uno de los problemas alarmantes, correspondientes a la pérdida de soporte de los apoyos por desprendimientos en las ménsulas sobre las pilas del puente.</p> <p style="text-align: center;"><i>(continúa en página siguiente)</i></p>

Puente sin pintura - 2016

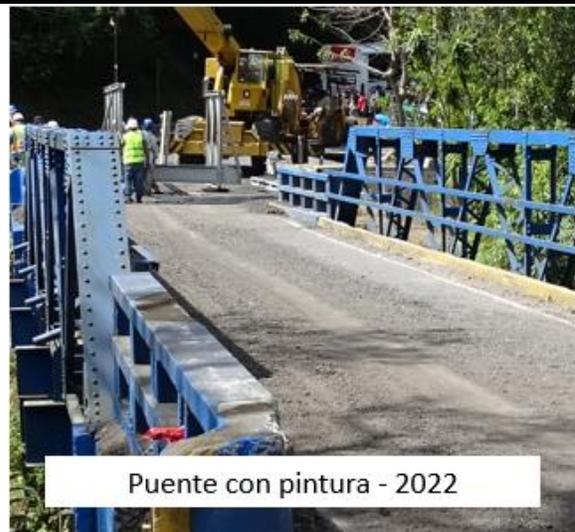
Se debe resaltar que este tipo de medidas paliativas no suelen ser costo-efectivas (es decir no suelen tener un retorno de la inversión realizada) y su aplicación debe ser valorada por la Administración en los casos en los que una intervención mayor no es posible en el corto plazo, y la medida permita solventar un riesgo inaceptable para los usuarios del puente. Por lo tanto, se realizan usualmente de manera temporal para garantizar el tránsito seguro sobre la estructura, mientras se completan los procesos de contratación los trabajos definitivos de mejoramiento (rehabilitación completa o sustitución) de un puente.

Puente con pintura - 2022
