LM-PIE-03-2021

## INFORME DE INSPECCIÓN

### INSPECCIÓN DE LA CONSTRUCCIÓN DE LAS UNIDADES FUNCIONALES III Y IV DE CIRCUNVALACIÓN NORTE – RUTA NACIONAL Nº 39

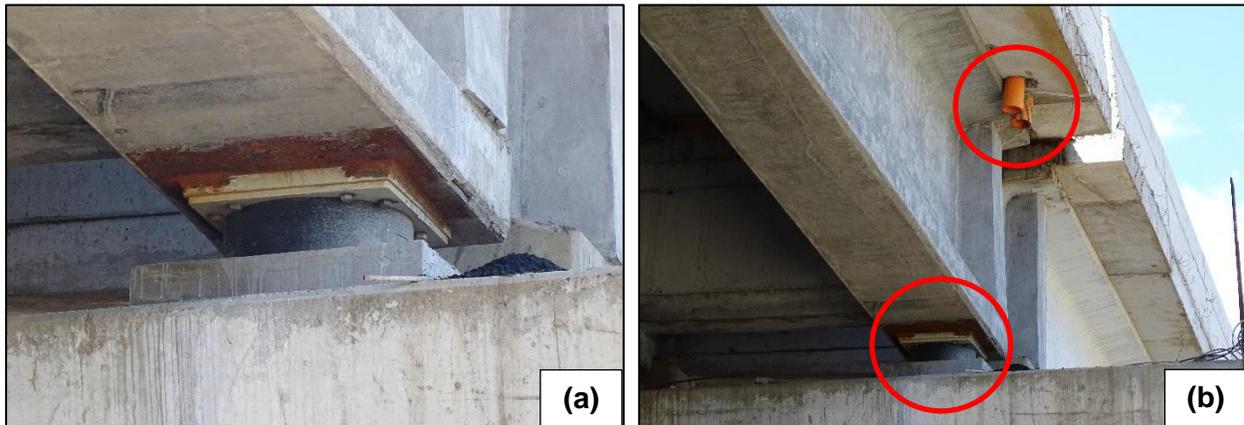
- A. En algunas de las pilas del viaducto se observó que las placas de acero que unen los dispositivos de apoyo con las vigas principales presentan oxidación (ver Figura 2a), esto debido a la falta de aplicación de un sistema de protección a las placas de acero. Esta situación es mucho más evidente en aquellos apoyos que son afectados directamente por el agua de lluvia proveniente de la superestructura (ver Figura 2b).
- B. En otras pilas del viaducto se pudo observar que ya se ha aplicado un sistema de protección a las placas de acero de los apoyos (ver Figuras 3a y 3b).

**Figura 2.** Problemas de oxidación en los apoyos de las vigas principales. **(a)** Oxidación de la placa superior del apoyo. **(b)** Tuberías que descargan el agua de lluvia proveniente de la superestructura cerca del apoyo exterior.

Solicitar al Contratista una respuesta por escrito en la que indique cuál es el sistema de protección que se está aplicando a las placas de acero de los apoyos y el procedimiento que se está utilizando para aplicarlo, ya que esta información no se indica en los planos del proyecto. Adicionalmente, que aclare si está previsto aplicar el sistema de protección a la totalidad de apoyos del viaducto.

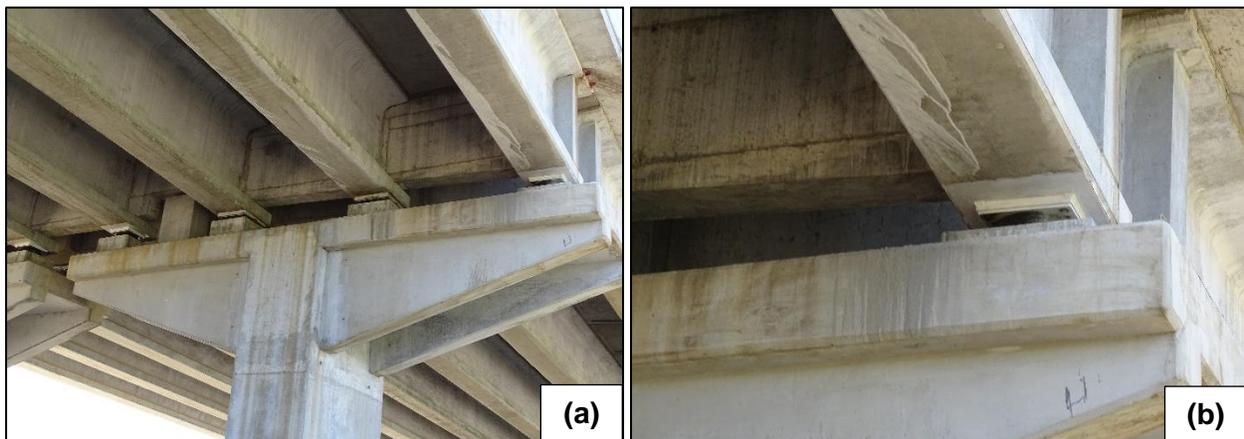
**Figura 3.** Pila del viaducto donde ya se aplicó un sistema de protección a las placas de acero de los apoyos.

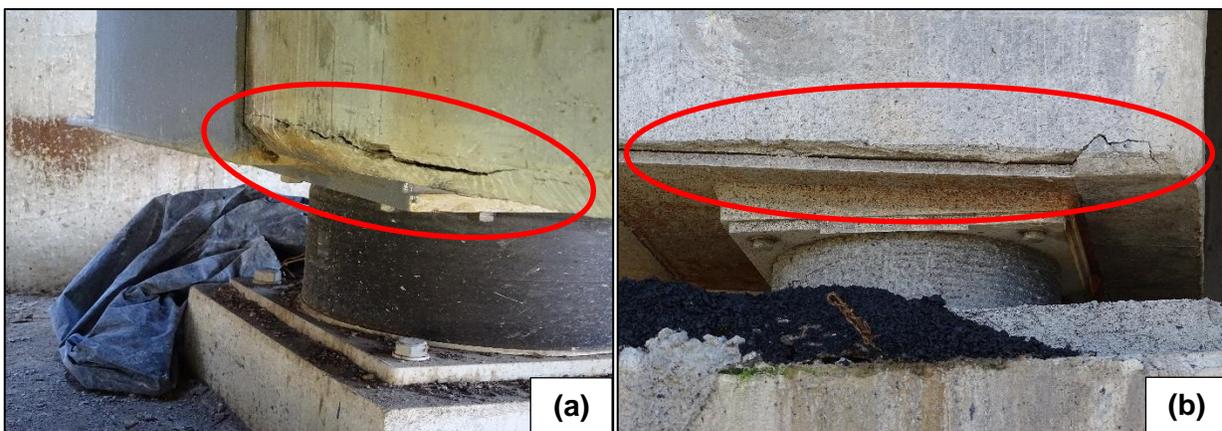
Se observó agrietamiento y desprendimiento del concreto alrededor de las placas de acero que están embebidas en las vigas principales y que se utilizan para unir las vigas con los apoyos de aislamiento sísmico (ver Figuras 4a y 4b). Este es un problema generalizado que se presenta a lo largo del viaducto. Esto representa un problema de durabilidad ya que al desprenderse el concreto, las placas de acero quedan expuestas y muchas de estas aún no cuentan con un sistema de protección (ver Observación 1.A).

**Figura 4.** Agrietamiento y desprendimiento del concreto alrededor de las placas de acero de los apoyos de aislamiento sísmico.

Solicitar al Contratista una respuesta por escrito de si va a tomar alguna medida con respecto al agrietamiento y desprendimiento de concreto observado alrededor de las placas de acero que están embebidas en las vigas principales y que se utilizan para unir las vigas con los apoyos de aislamiento sísmico.

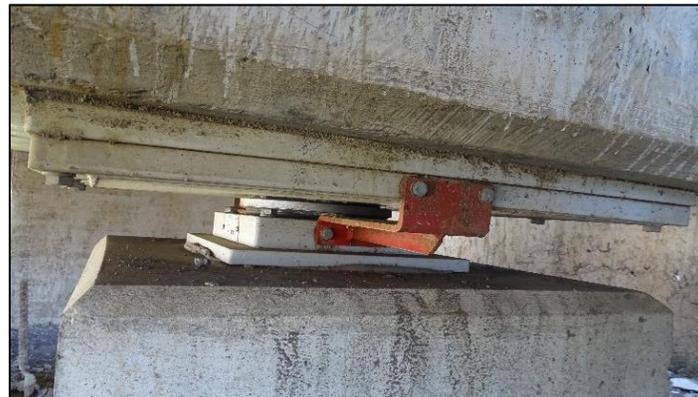
- A. De acuerdo con los planos estructurales del proyecto, los apoyos esféricos utilizados deben tener una capacidad de desplazamiento de 210 mm tanto en la dirección transversal como en la dirección longitudinal. En los apoyos esféricos instalados en sitio, se pudo observar un elemento rígido color rojo que une la base del apoyo con la placa superior (ver Figura 5), el cual parece estar restringiendo la capacidad de desplazamiento horizontal del apoyo, como se explica con más detalle a continuación.

- B. La capacidad de desplazamiento de los apoyos esféricos generalmente se logra por medio de una superficie deslizante conformada por PTFE (conocido popularmente como teflón) en contacto con una lámina de acero inoxidable. En la Figura 6 se muestran los componentes del apoyo esférico de libre deslizamiento de *Freyssinet Products Company*, que corresponde al fabricante de los apoyos utilizados en el proyecto (según se pudo determinar a partir de las etiquetas de los apoyos observados en sitio). En la figura se resalta la ubicación de la lámina de acero inoxidable y el disco de PTFE, los cuales se encuentran justo debajo de la placa superior del apoyo. La lámina de acero inoxidable se pudo observar en los apoyos instalados en sitio (ver Figura 7). El elemento rígido de color rojo mencionado en la Observación 3.A parece estar impidiendo el movimiento libre de la parte superior del apoyo sobre la superficie deslizante.

**Figura 5.** Elemento rígido (color rojo) que une la base del apoyo esférico con la placa superior.

Solicitar al Contratista una respuesta por escrito de si está previsto remover los elementos rígidos de color rojo observados en los apoyos esféricos, antes de que el viaducto sea puesto en operación.

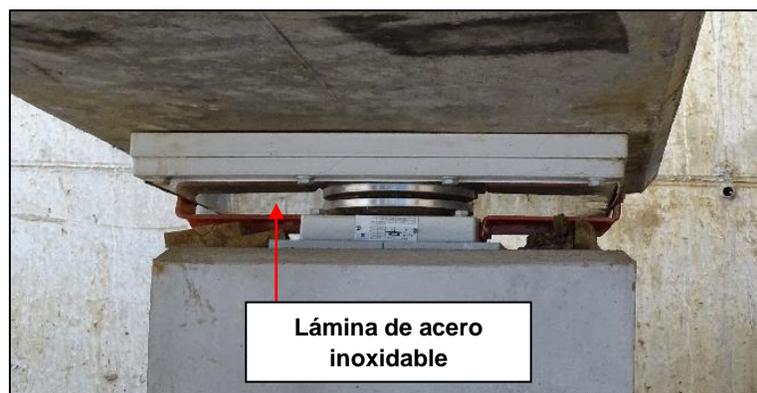
**Figura 7.** Lámina de acero inoxidable observada debajo de la placa superior del apoyo esférico.

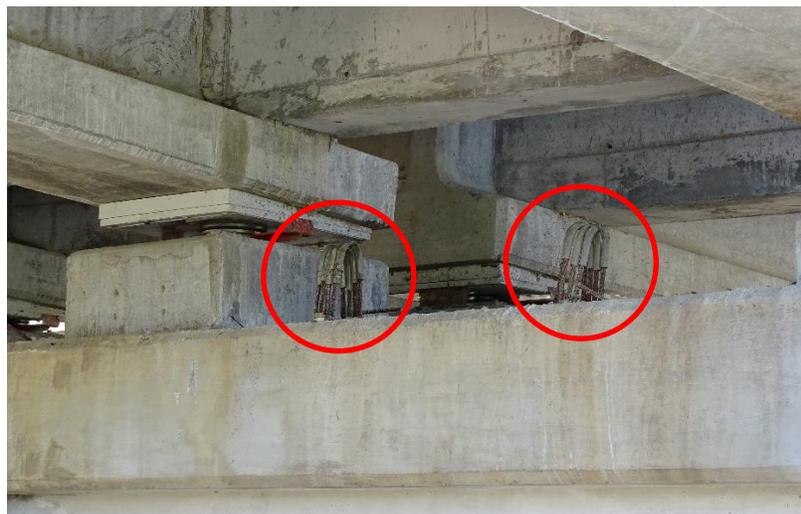
En algunas de las pilas del viaducto se observó que los ganchos utilizados para el izaje de la viga cabezal (o dintel) de la pila aún no habían sido removidos (ver Figura 8). Al ser elementos de acero que están expuestos y embebidos dentro de los elementos de concreto, es posible que los ganchos se corroan y que el acero de refuerzo dentro del concreto se pueda ver afectado.

**Figura 8.** Ganchos para el izaje de la viga cabezal de la pila que aún no han sido removidos.

Solicitar al Contratista una respuesta por escrito de si está previsto remover los ganchos utilizados para el izaje de la viga cabezal de las pilas del viaducto y, de ser así, que indique el procedimiento que se utilizará para removerlos.

La sección 5.12.3.2.3 de *AASHTO LRFD Bridge Design Specifications (2020)* establece que la profundidad de remoción de los dispositivos utilizados para el izaje de elementos prefabricados no deberá ser menor que el recubrimiento requerido para el acero de refuerzo. Se recomienda consultar al Contratista si va a tomar este lineamiento de AASHTO en consideración.

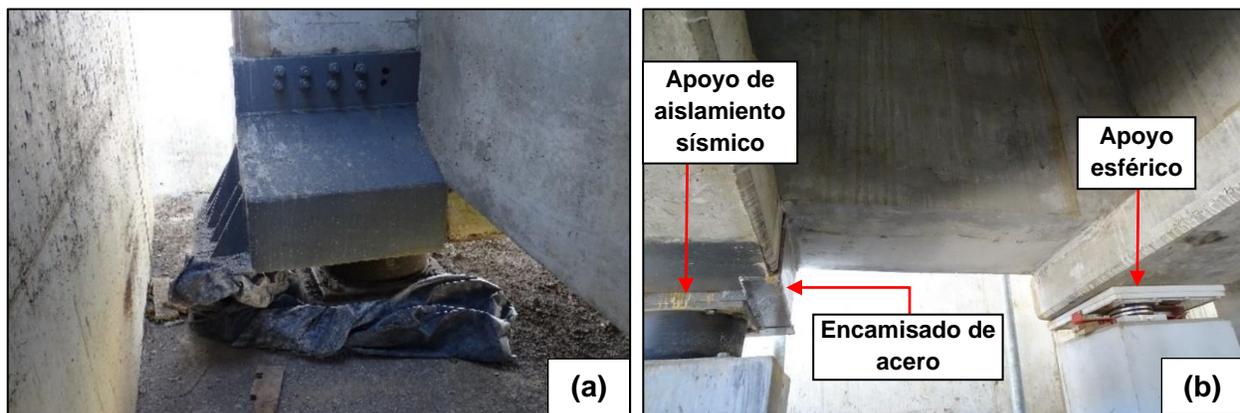
En los bastiones de las rampas de acceso al viaducto, tanto de la rampa norte como de la rampa sur, se observó un encamisado de acero en el extremo de algunas vigas principales, el cual cubre toda el ala inferior y parte del alma de cada viga (ver Figura 9a). El encamisado de acero se observó únicamente en las vigas colocadas sobre apoyos de aislamiento sísmico (vigas de los costados), y no en las vigas colocadas sobre apoyos esféricos (vigas centrales), (ver Figura 9b).

**Figura 9.** Encamisado de acero observado en los extremos de las vigas principales de las rampas de acceso al viaducto. **(a)** Vista lateral del encamisado. **(b)** El encamisado se observó únicamente sobre los apoyos de aislamiento sísmico y no sobre los apoyos esféricos.

Solicitar al Contratista una respuesta por escrito que indique cuál es el propósito del encamisado de acero en el extremo de las vigas principales colocadas sobre apoyos de aislamiento sísmico.

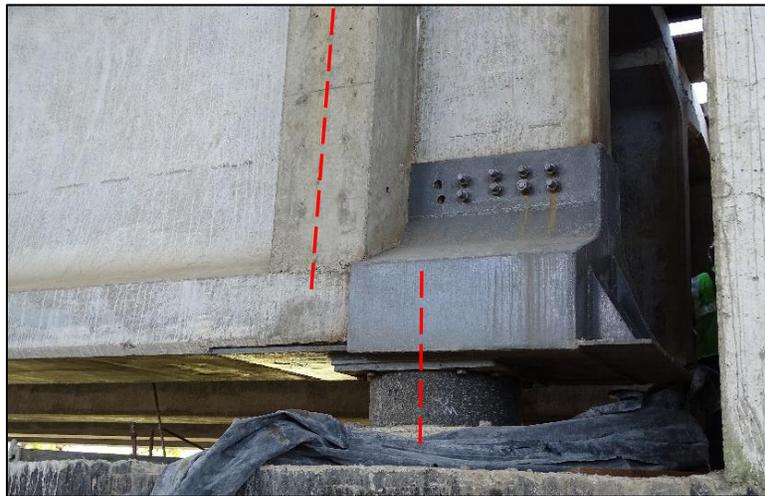
- A. Justo al lado del encamisado de acero mencionado en la observación anterior, se pudo observar que la línea de centro del diafragma que fue construido inicialmente no coincide con la línea de centro de los apoyos (ver Figura 10). Asimismo, la placa de acero que está embebida en el ala inferior de la viga no está centrada sobre el apoyo de aislamiento sísmico. Estos aspectos parecen indicar que la longitud original de las vigas principales no era suficiente y que fue necesario incrementarla en sitio.
- B. En el caso de la rampa sur únicamente, se pudo observar que se había aumentado el espesor del diafragma de bastión entre una viga y otra (ver Figura 11). Con este aumento de espesor, la línea de centro del diafragma sí coincide con la línea de centro de los apoyos.

**Figura 10.** Desalineamiento entre la línea de centro del diafragma y la línea de centro del apoyo.

Solicitar al Contratista una respuesta por escrito en la que indique la siguiente información:

- Por qué fue necesario realizar las modificaciones observadas en las vigas principales y los diafragmas sobre los bastiones de las rampas de acceso al viaducto.
- Que aclare si está previsto aumentar el espesor del diafragma de bastión de la rampa norte, de forma similar a como ya se hizo en la rampa sur.
- El detalle de todas las modificaciones realizadas al diseño original de las vigas principales y los diafragmas de bastión de ambas rampas de acceso al viaducto.

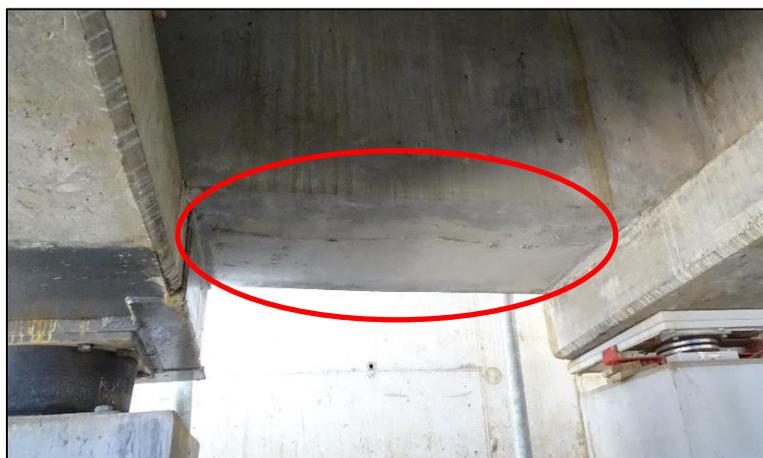
**Figura 11.** Junta de construcción que permite apreciar el aumento en el espesor del diafragma de bastión de la rampa sur.

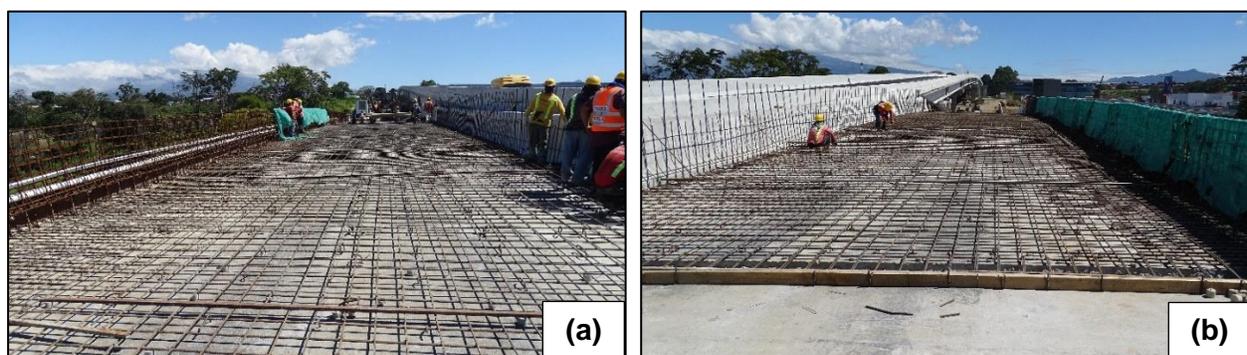
- A. En ambas rampas de acceso al viaducto se observó que se había colocado una capa adicional de acero de refuerzo sobre el tablero de concreto construido inicialmente (ver Figuras 12a y 12b), lo cual es evidencia de que se realizará una colada de concreto sobre el tablero existente para aumentar su espesor. Los trabajadores del proyecto indicaron que este trabajo fue necesario para cumplir con las cotas de elevación que se indican en los planos.

**Figura 12.** Acero de refuerzo colocado sobre el tablero de concreto existente de las rampas de acceso al viaducto. **(a)** Rampa de acceso norte. **(b)** Rampa de acceso sur.

Solicitar al Contratista una respuesta por escrito de las razones por las cuales se está incrementando las dimensiones del tablero y de las barreras vehiculares de las rampas de acceso al viaducto.

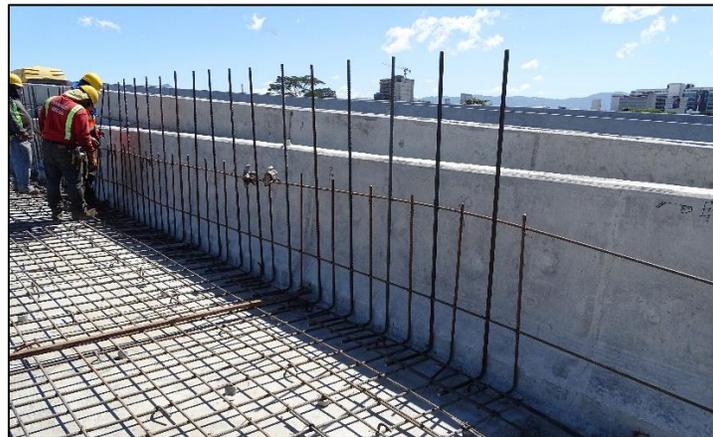
- B. En ambas rampas de acceso se observaron arranques del acero de refuerzo al lado de las barreras vehiculares construidas inicialmente (ver Figura 13), lo cual sugiere que está previsto aumentar también las dimensiones de estos elementos. Según indicaron los trabajadores del proyecto, el recrecido de las barreras vehiculares es necesario con el fin de que estas mantengan la geometría requerida con respecto al nivel de la superficie de rodamiento.

**Figura 13.** Arranques del acero de refuerzo colocados al lado de la barrera vehicular existente.

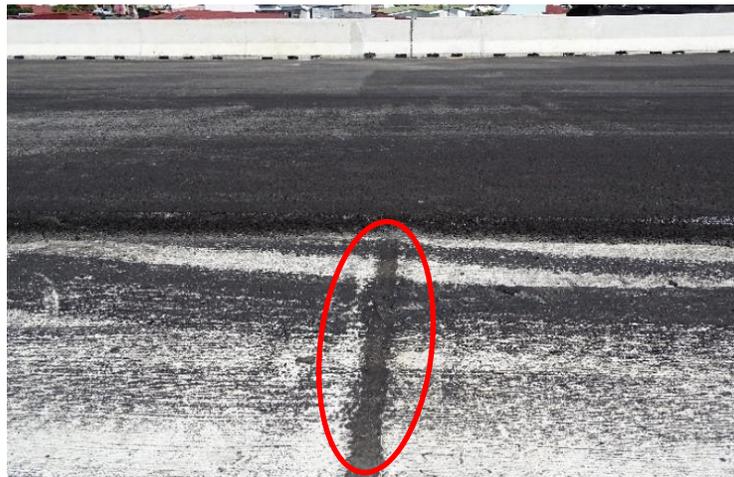
Al momento de la inspección, se observó que las juntas con rótula de continuidad ya habían sido construidas en su totalidad, mientras que la colocación de la carpeta asfáltica estaba en proceso. En las secciones que aún no habían sido pavimentadas se observó que la abertura de 20 mm de la junta había sido sellada con un material flexible (ver Figura 14), lo cual coincide con el detalle mostrado en planos.

**Figura 14.** Sello de material flexible colocado en las rótulas de continuidad.

Solicitar al Contratista una respuesta por escrito en la que indique cuál es el tipo de sello que se está utilizando para rellenar la abertura de 20 mm entre tableros en el caso de las juntas con rótula de continuidad, ya que esta información no se indica en los planos del proyecto.

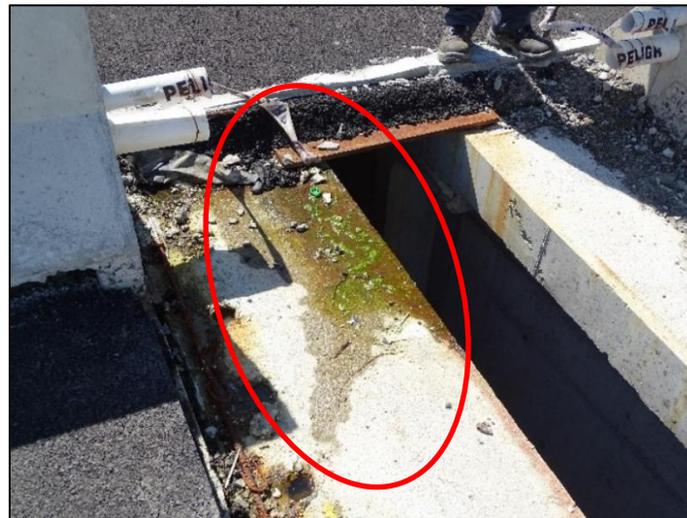
Se pudo observar la presencia de agua entre la carpeta asfáltica y el tablero de concreto reforzado del viaducto (ver Figura 15). Adicionalmente, en una inspección anterior se habían observado grietas en la superficie del tablero de concreto (ver informe LM-PIE-24-2020) que, según informó el Ing. Mauricio Salas, no recibieron ningún tratamiento. La combinación de estos factores podría representar un problema de durabilidad del tablero de concreto reforzado, ya que el agua podría ingresar por las grietas en el concreto y propiciar la corrosión del acero de refuerzo.

**Figura 15.** Presencia de agua entre la carpeta asfáltica y el tablero de concreto reforzado del viaducto.

Consultar con un especialista en pavimentos si el riego de liga que se coloca sobre el tablero de concreto reforzado previo a la colocación de la carpeta asfáltica es efectivo para impermeabilizar la superficie del tablero de concreto y con ello impedir el ingreso del agua por a través de las grietas. Se hace esta recomendación dado que, durante la inspección, el Ing. Mauricio Salas comentó que un representante del Contratista le había informado que el riego de liga aplicado sobre la losa antes de colocar la carpeta asfáltica impermeabiliza la losa de concreto.
