LM-PIE-16-2021

INFORME DE INSPECCIÓN

INSPECCIÓN DE LA CONSTRUCCIÓN DE LAS UNIDADES FUNCIONALES I, III Y IV DE CIRCUNVALACIÓN NORTE – RUTA NACIONAL Nº 39

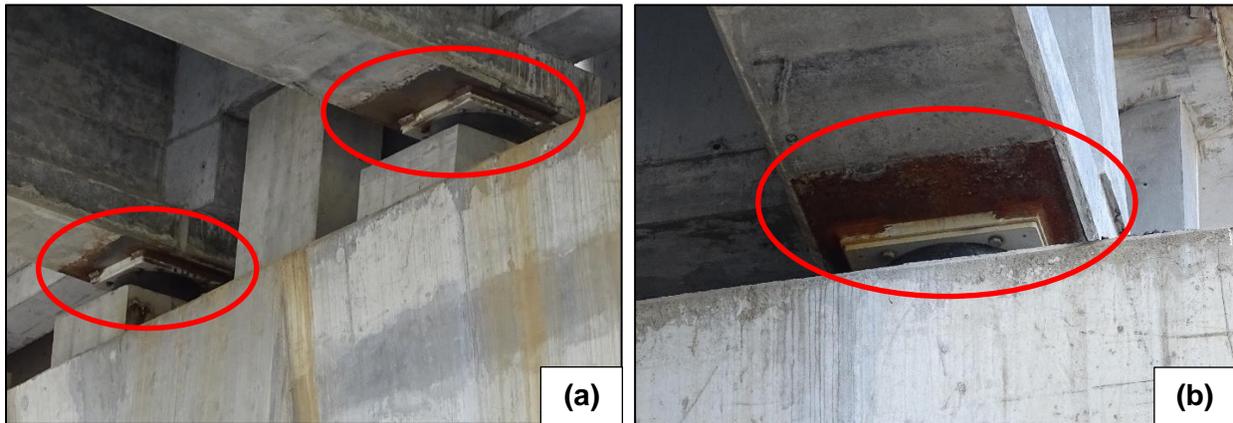
- A. Se siguen observando algunas deficiencias que habían sido reportadas en el informe LM-PIE-03-2021 correspondiente a la visita anterior (realizada el 15 de diciembre del 2020), específicamente la oxidación de las placas de acero que unen los aisladores sísmicos con las vigas principales del viaducto, así como el desprendimiento del concreto alrededor de estas placas (ver Figuras 2a y 2b).
- B. El problema de oxidación también se observó en los cordones de la soldadura entre el dispositivo de aislamiento sísmico y la placa de acero superior embebida en la viga, que aún no cuentan con un sistema de protección (ver Figuras 2a y 2b).
- C. En algunas de las pilas del viaducto se pudo observar que se está aplicando un sistema de protección a los cordones de soldadura mencionados en el punto anterior (ver Figura 3).

Figura 2. Problemas de oxidación en los elementos de acero de los aisladores sísmicos. **(a)** Oxidación en las placas de acero y desprendimiento del concreto alrededor de la placa. **(b)** Oxidación en la placa de acero y en los cordones de la soldadura.

Solicitar al Contratista la información que se indicó en el informe LM-PIE-03-2021 con respecto al sistema de protección que se está aplicando en los elementos de acero de los apoyos del viaducto. Debido a la gran cantidad de apoyos con los que cuenta el viaducto y los problemas que ya se han observado en algunos de ellos, es muy importante contar con esta información.

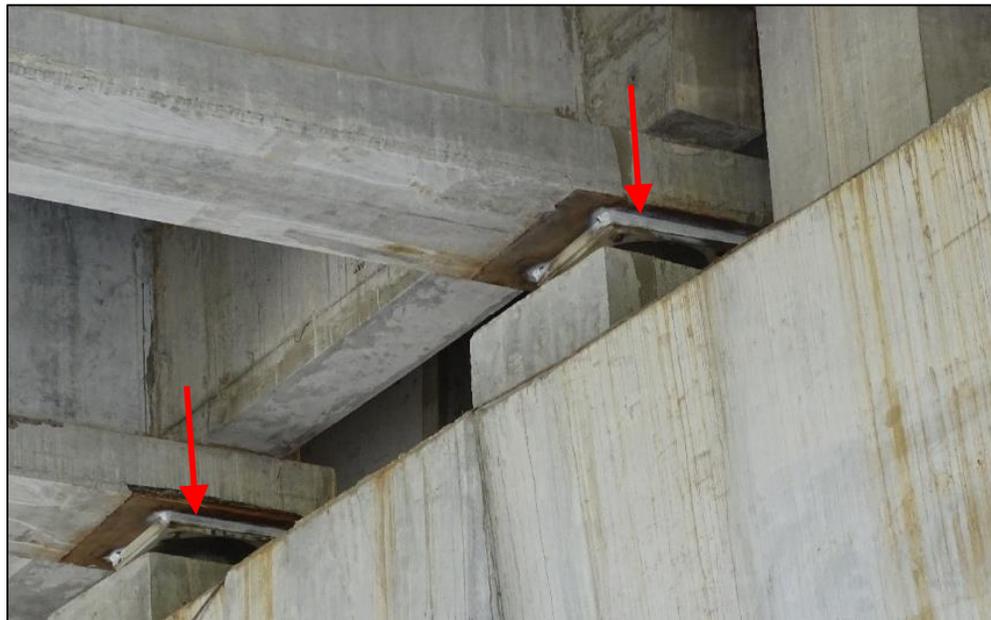
Figura 3. Sistema de protección aplicado a los cordones de soldadura que unen el dispositivo de aislamiento sísmico con la placa de acero superior.

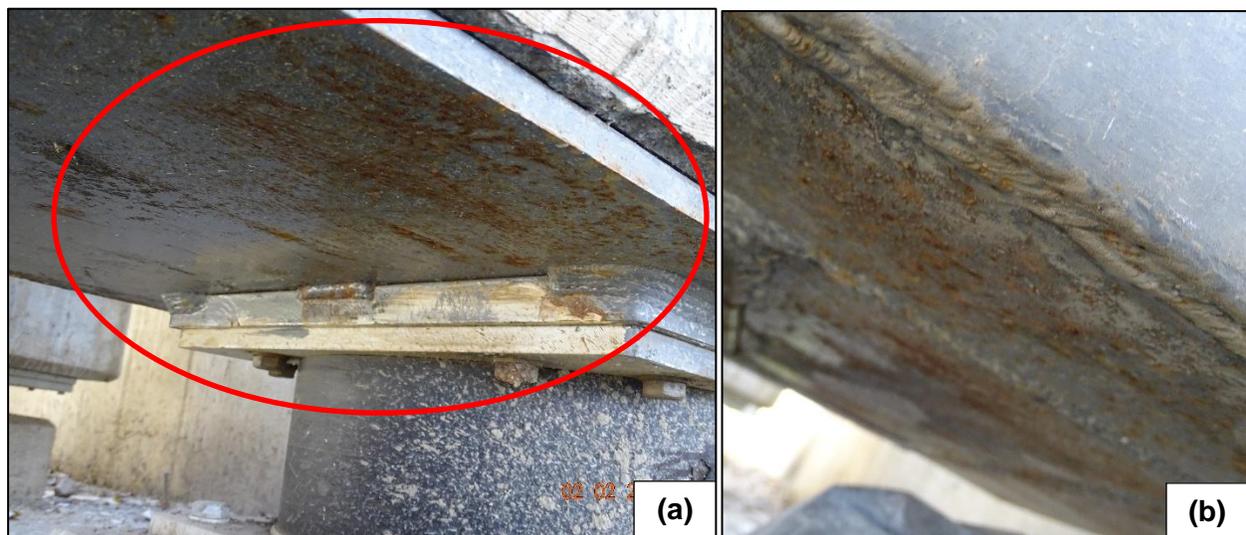
Se observaron puntos de oxidación en las placas y los encamisados de acero que fueron colocados en el extremo de algunas de las vigas principales de las rampas de acceso al viaducto (ver Figuras 4a y 4b).

Figura 4. Puntos de oxidación en las placas y los encamisados de acero en los extremos de las vigas principales de las rampas de acceso al viaducto.

Solicitar al Contratista una respuesta por escrito en la que aclare si la pintura observada en las placas y los encamisados de acero corresponde al acabado final del sistema de protección, o si está previsto aplicar alguna protección adicional a los elementos de acero. En ese caso, solicitar al Contratista que indique en qué consiste el sistema de protección a aplicar y el procedimiento que se utilizará para aplicarlo, de manera tal que se garantice la protección de todos los elementos de acero, considerando que algunos de ellos son de difícil acceso.

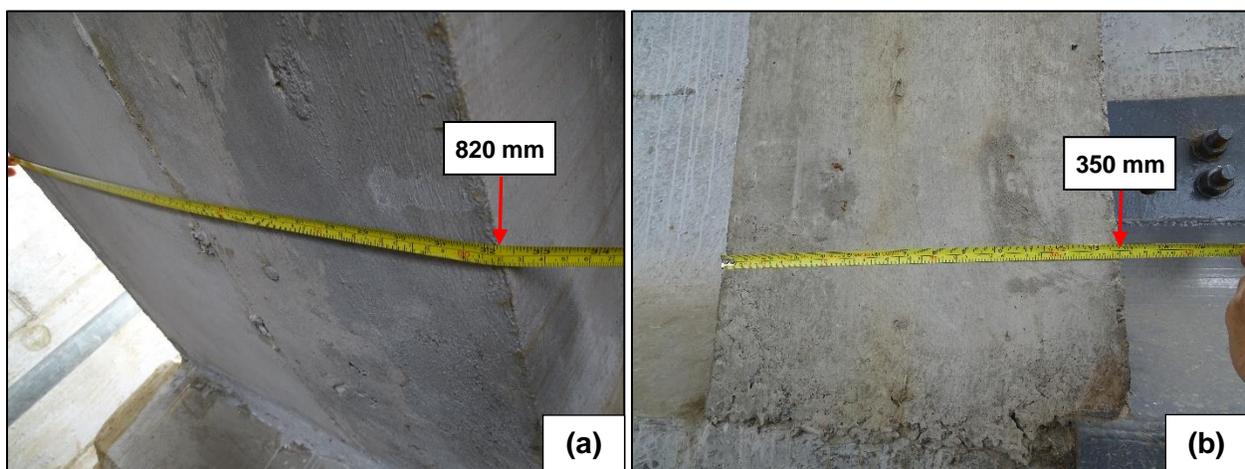
- A. En la visita anterior del 15 de diciembre del 2020 se había observado un aumento en el espesor del diafragma de bastión de la rampa sur, lo cual fue indicado en el informe LM-PIE-03-2021. A partir de mediciones realizadas en sitio, se determinó que el espesor del diafragma recrecido es de 820 mm (ver Figura 5a), mientras que el espesor original del diafragma era de 350 mm (ver Figura 5b). El espesor original coincide con el que está especificado en los planos del proyecto.
- B. Al igual que en la visita anterior del 15 de diciembre del 2020, se observó que el diafragma de bastión de la rampa norte aún tiene el espesor original, es decir, no ha sido modificado como en el caso del diafragma de la rampa sur.

Figura 5. Mediciones del espesor del diafragma de bastión de la rampa de acceso sur. **(a)** Espesor del diafragma recrecido. **(b)** Espesor original del diafragma.

Solicitar la información que se indicó en el informe LM-PIE-03-2021 relacionada con las modificaciones que se han realizado a las vigas principales y los diafragmas de las rampas de acceso al viaducto.

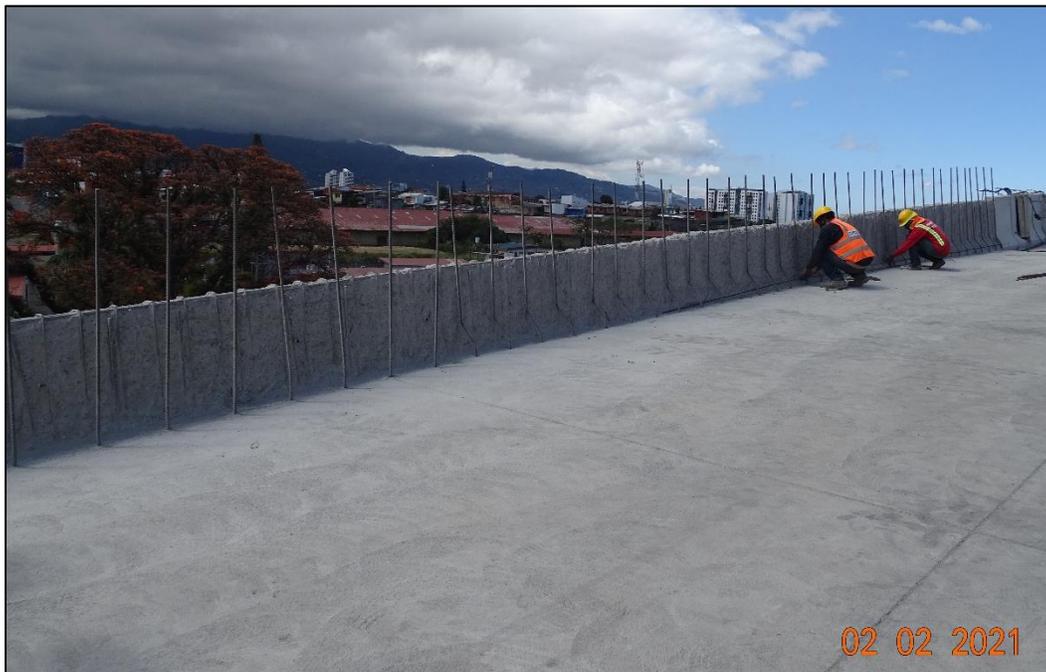
Al momento de la visita se estaba trabajando en el recrecido del espesor del tablero y de las barreras vehiculares de las rampas de acceso al viaducto (ver Figura 6). Las implicaciones del aumento en la carga permanente debido al recrecido de estos elementos ya se habían comentado en el informe LM-PIE-03-2021.

Figura 6. Trabajos constructivos para el recrecido de la barrera vehicular en uno de los tramos de la rampa de acceso sur. El recrecido del espesor del tablero ya se había completado en este tramo.

Solicitar la información que se indicó en el informe LM-PIE-03-2021 relacionada con la capacidad de carga viva de las vigas principales de las rampas de acceso al viaducto.

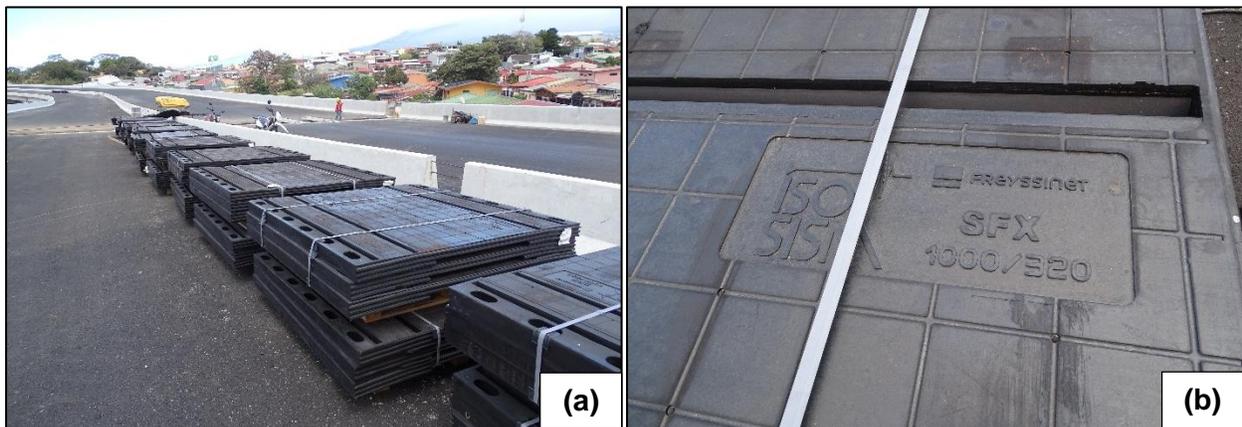
- A. Al momento de la visita, las juntas de expansión del viaducto se encontraban en proceso de instalación. Se pudo observar que se están utilizando juntas elastoméricas modulares, modelo SFX 1000/320 de Freyssinet Products Company (ver Figuras 7a y 7b). Las juntas de expansión utilizadas provienen de Italia (ver Figura 8).
- B. El tipo de junta observada en sitio difiere de la junta Transflex que se indica en los planos del proyecto (ver Figura 9). En los planos se indica que la capacidad de movimiento longitudinal de la junta debe ser de ± 175 mm. De acuerdo con la ficha técnica de FPC Italia (2018) para juntas elastoméricas, la capacidad de movimiento longitudinal de las juntas 1000/320 es de ± 160 mm para condiciones de servicio y de ± 500 mm para solicitaciones sísmicas.

Figura 7. Juntas de expansión observadas en sitio. **(a)** Módulos de las juntas a la espera de ser instalados. **(b)** Información del fabricante y el modelo de las juntas.

Solicitar al Contratista la siguiente información:

- Una respuesta por escrito en la que justifique el uso de juntas de expansión distintas a las que se muestran en los planos del proyecto.
- El detalle constructivo de la nueva junta y la ficha técnica específica del producto utilizado.

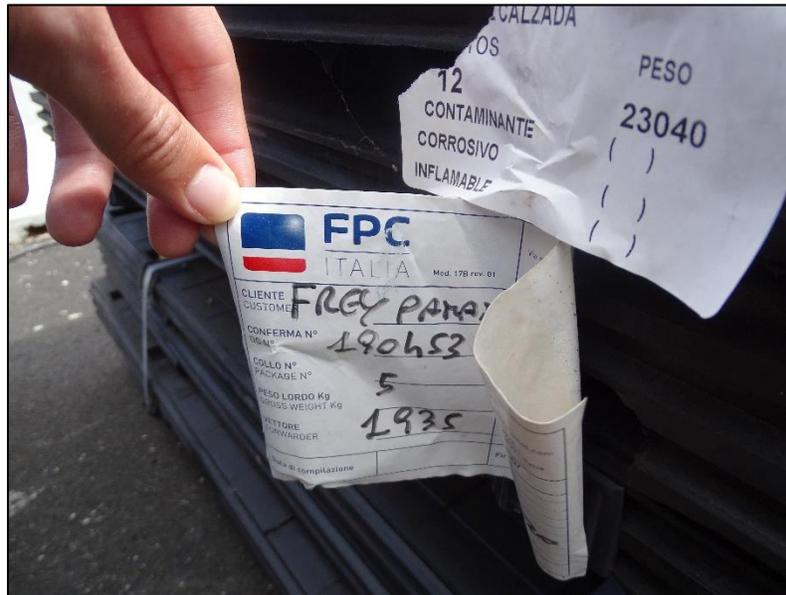
Figura 8. Información del fabricante y la procedencia de las juntas de expansión.

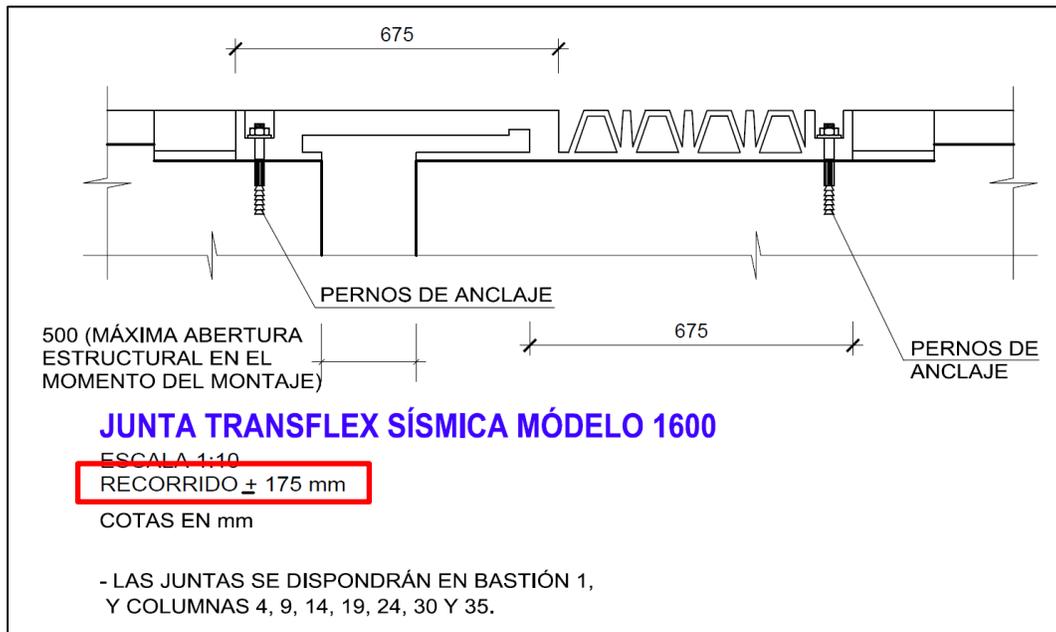
Figura 9. Junta de expansión Transflex según se muestra en los planos de la Unidad Funcional III. Se indica que el recorrido de la junta debe ser ± 175 mm.

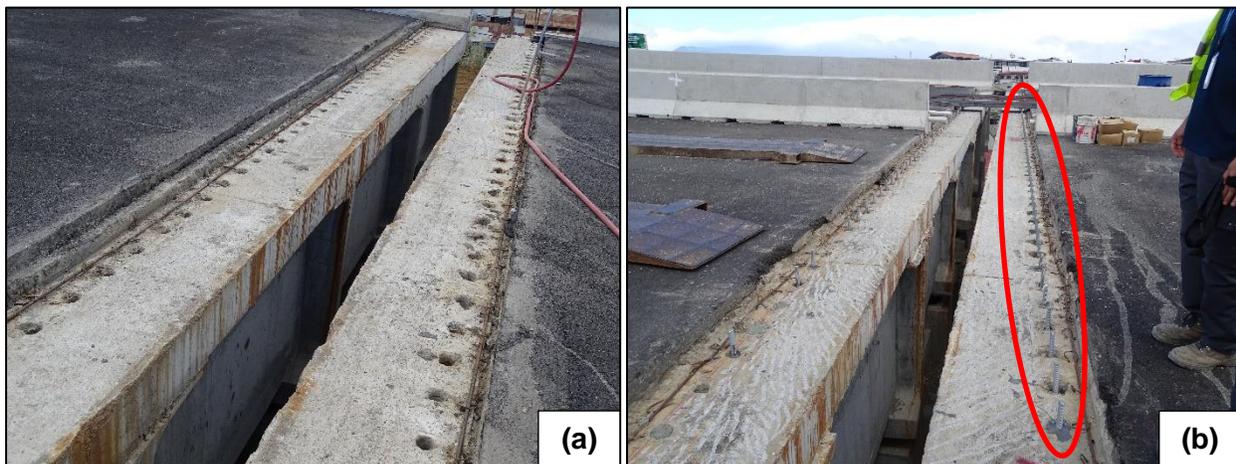
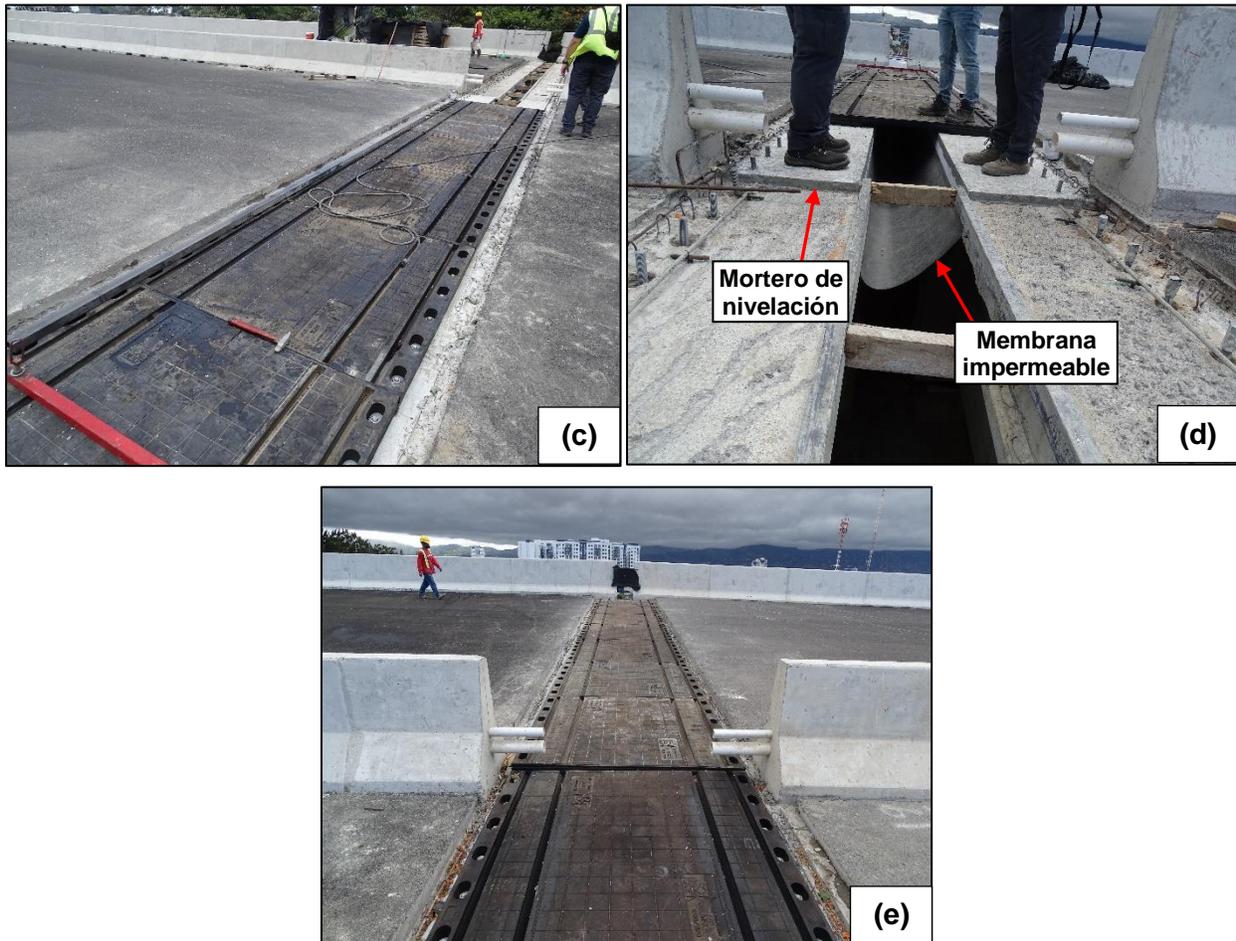
Se observó el avance en la construcción de varias juntas de expansión del viaducto (ver Figura 10). Los componentes de la junta de expansión observados en sitio coinciden con los componentes mostrados en la ficha técnica para juntas elastoméricas de FPC Italia (2018).

Figura 10. Avance en la construcción de las juntas de expansión del viaducto. Para identificar cada junta se utiliza la misma numeración de los planos del proyecto. **(a) Pila 35:** Ejecución de los agujeros para los pernos de anclaje y colocación del acero de refuerzo en los bordes de la junta. **(b) Pila 30:** Colocación de los pernos de anclaje y fijación de los pernos en su posición final con resina epóxica.

Figura 10 (cont.). Avance en la construcción de las juntas de expansión del viaducto. Para identificar cada junta se utiliza la misma numeración de los planos del proyecto. **(c) Pila 24:** Colocación de los módulos de la junta elastomérica. **(d) Pila 24:** Mortero de nivelación y membrana impermeable colocados debajo de la junta (identificados de acuerdo con el detalle mostrado en FPC Italia, 2018). **(e) Pila 19:** Módulos de la junta elastomérica instalados en el ancho completo del viaducto.

Solicitar al Contratista una respuesta por escrito en la que indique de forma detallada el procedimiento que se está utilizando para instalar las juntas de expansión del viaducto y cada uno de sus componentes. Asimismo, que indique si se está aplicando algún producto sellador en las uniones transversales entre los módulos de la junta de expansión que garantice la impermeabilización del sistema.

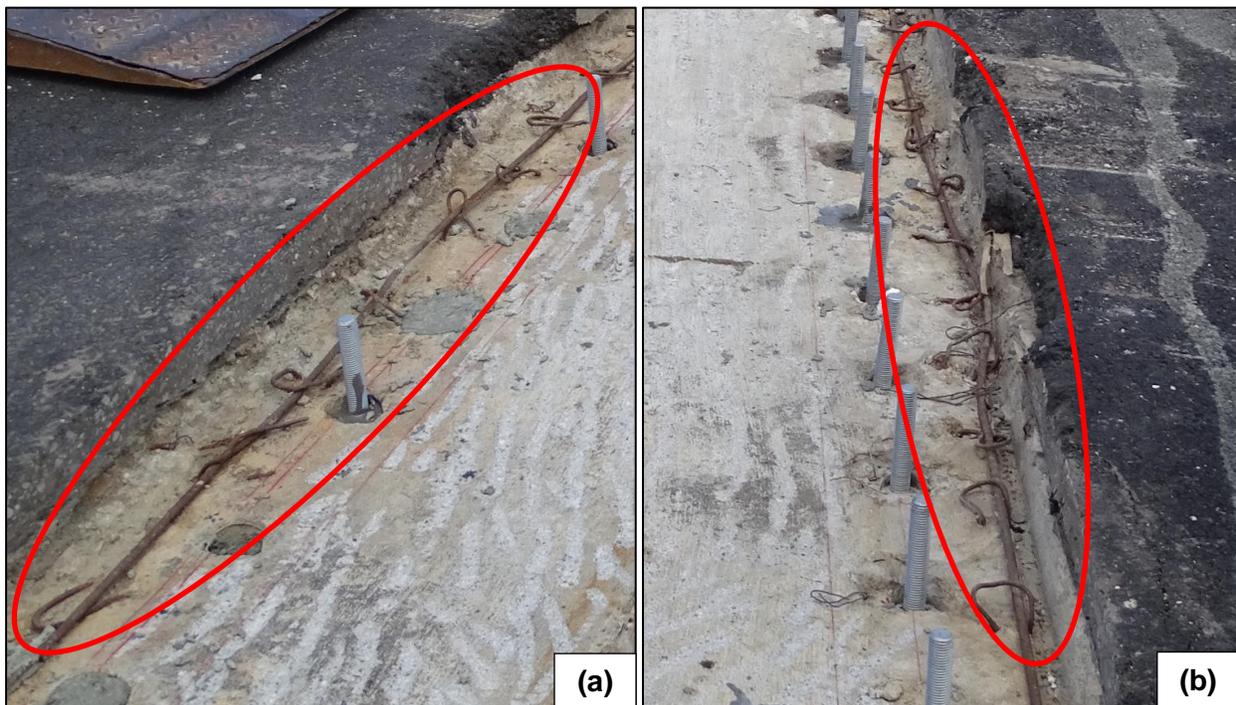
En algunas de las juntas de expansión en proceso de construcción, se pudo observar que el acero de refuerzo que se coloca a lo largo de los bordes de la junta, indicado en el detalle de la ficha técnica para juntas elastoméricas de FPC Italia (2018), estaba deformado y desplazado (ver Figuras 11a y 11b).

Figura 11. Deformación y desplazamiento del acero de refuerzo colocado en los bordes de la junta de expansión.

Solicitar al Contratista una respuesta por escrito en la que indique cuáles son las acciones que está tomando para corregir la deformación y el desplazamiento del acero de refuerzo colocado en los bordes de las juntas de expansión.

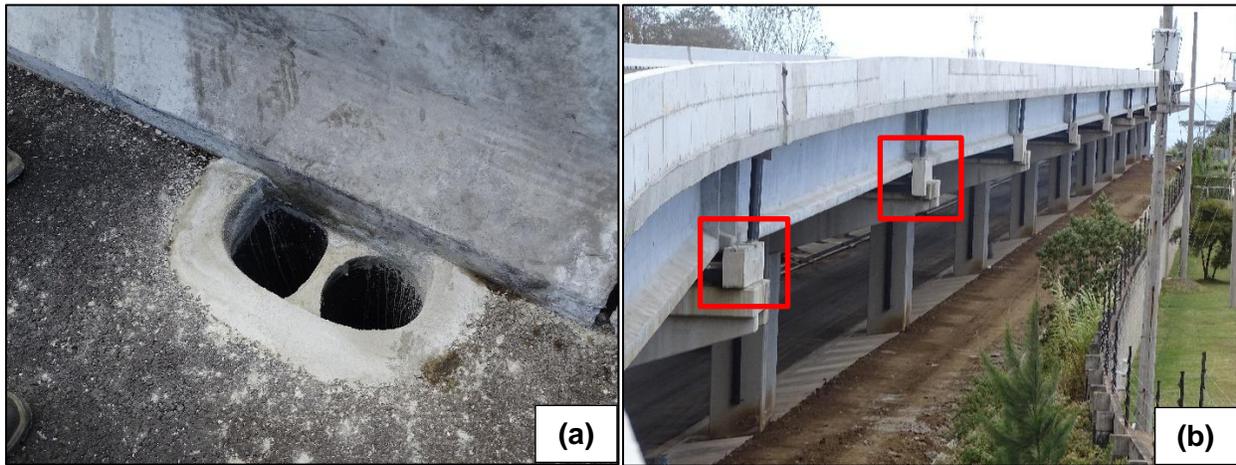
- A. Se pudo observar que el sistema de entrada del drenaje construido en los bordes del tablero no coincide con el detalle de los sumideros que se muestra en los planos de la Unidad Funcional III (ver Figuras 12a y 13).
- B. Sobre cada una de las pilas del viaducto se pudo observar un cajón hueco de concreto que está unido a los bajantes que provienen del tablero (ver Figura 12b). Este cajón no se muestra en el detalle del sistema de drenaje del viaducto incluido en los planos de la Unidad Funcional III (ver Figura 14).

Figura 12. Sistema de drenaje del viaducto. **(a)** Sistema de entrada observado en los bordes del tablero. **(b)** Sistema de bajantes observado al costado del viaducto. Se observan cajones huecos de concreto colocados sobre cada una de las pilas.

Solicitar al Contratista una respuesta por escrito en la que indique la siguiente información:

- La justificación de haber realizado modificaciones al sistema de drenaje del viaducto, específicamente la modificación del sistema de entrada del drenaje y la colocación del cajón hueco de concreto sobre cada una de las pilas.
- El detalle constructivo del sistema de drenaje del viaducto utilizado en el proyecto.
- Una memoria de cálculo que demuestre que el sistema de drenaje del viaducto que se está utilizando cumple con la capacidad hidráulica requerida.

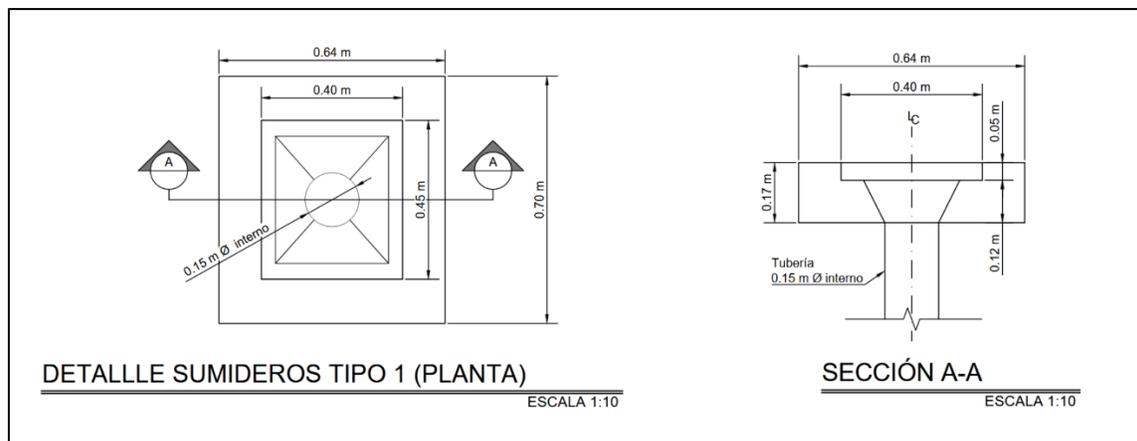
Figura 13. Detalle de los sumideros (sistema de entrada) del sistema de drenaje del viaducto, como se muestra en los planos de la Unidad Funcional III.

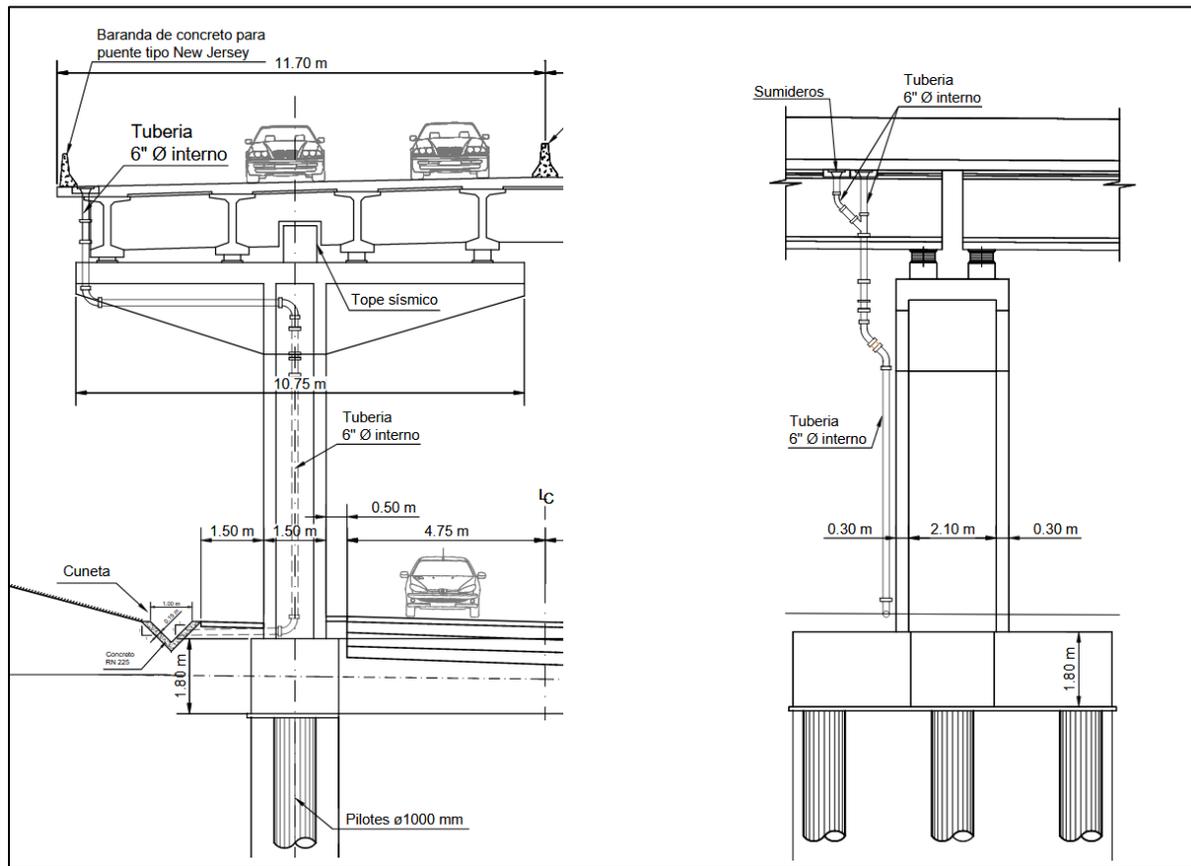
Figura 14. Detalle del sistema de drenaje del viaducto, como se muestra en los planos de la Unidad Funcional III. El detalle no muestra los cajones de concreto observados en sitio.

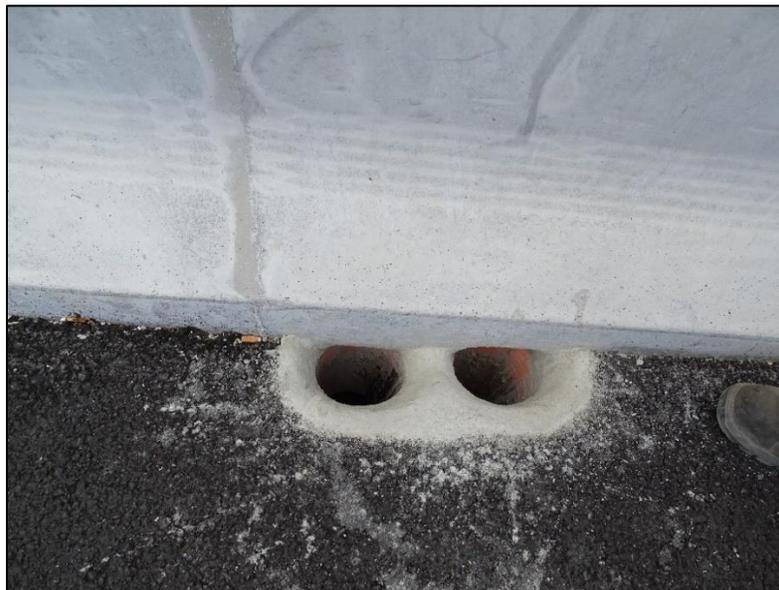
En algunos casos se observó que la sección de entrada del sistema de drenaje en los bordes del tablero está reducida debido a que la barrera vehicular la obstruye parcialmente (ver Figura 15), lo cual implica una reducción en la capacidad hidráulica del sistema de drenaje del viaducto.

Figura 15. Sección de entrada del drenaje obstruida parcialmente por la barrera vehicular.

Solicitar al Contratista una respuesta por escrito en la que indique cuáles son las acciones que va a tomar para corregir la obstrucción parcial de la sección de entrada del sistema de drenaje en los bordes del tablero.

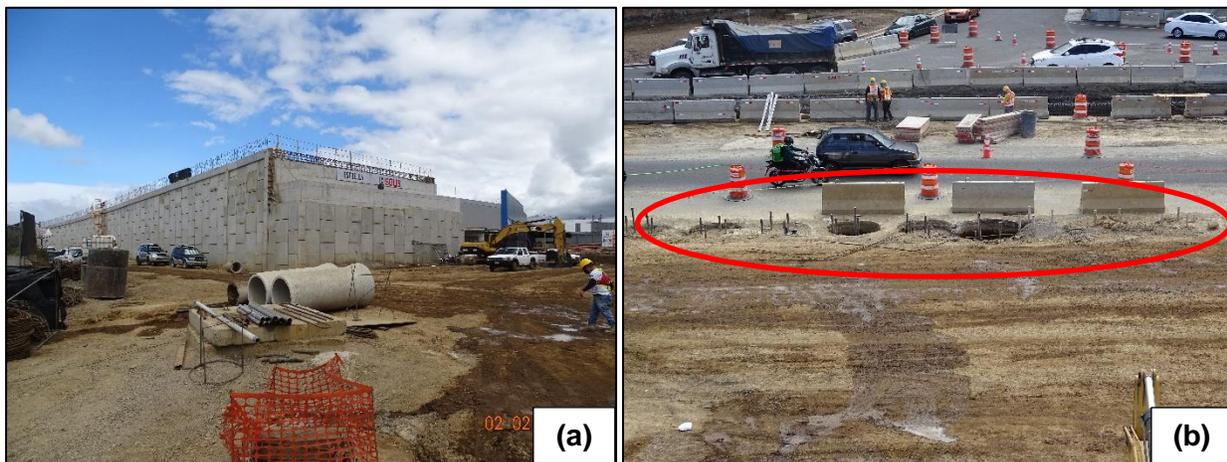
Las Figuras 16a y 16b muestran el avance general de la construcción de la Unidad Funcional I al momento de la visita. Como se puede observar, la construcción de los rellenos de aproximación y los bastiones del paso superior estaba avanzada, y se estaba trabajando en la construcción de las pantallas de pilotes y vigas cabezal del paso inferior.

Figura 16. Avance general en la construcción de la Unidad Funcional I al momento de la visita.
(a) Relleno de aproximación y bastión norte del paso superior. **(b)** Pantalla de pilotes del paso inferior.
