PROYECTO DE CONTRATACION DEL DISEÑO Y
CONSTRUCCION DE TRES INTERCAMBIOS
SECCION: CAÑAS-LIBERIA-RUTA NACIONAL No.1

LM-PIE-P01-2015

INSPECCION DE LOS INTERCAMBIOS DE CAÑAS, BAGACES Y LIBERIA

Reporte de Inspección No.2

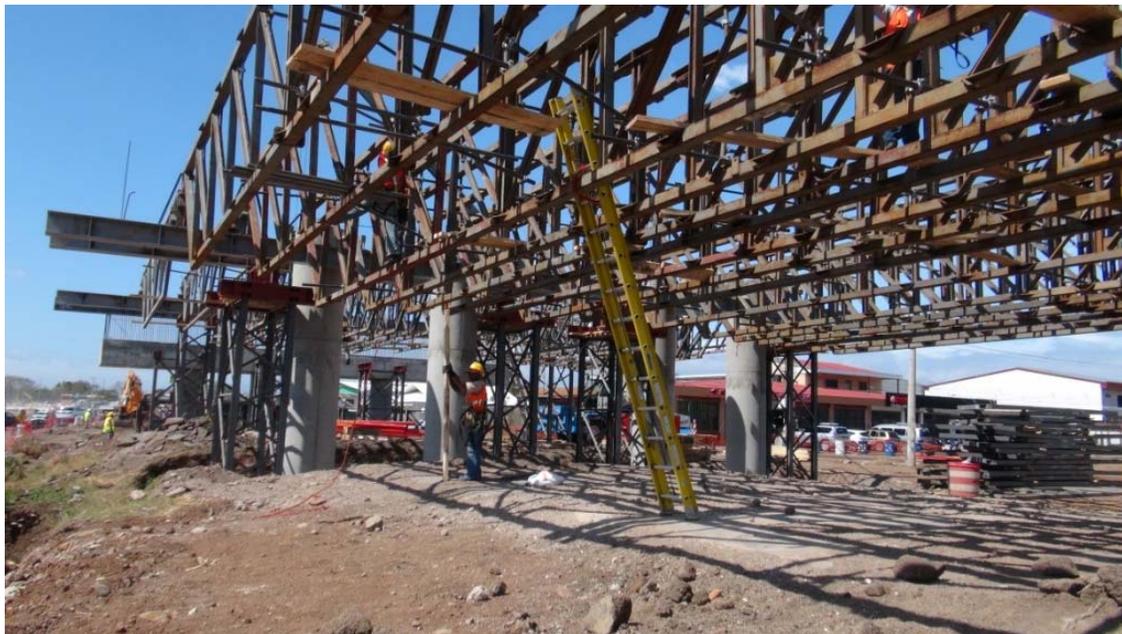
Figura 1: Intercambio Cañas. Instalación de estructura metálica para soporte del encofrado de la superestructura

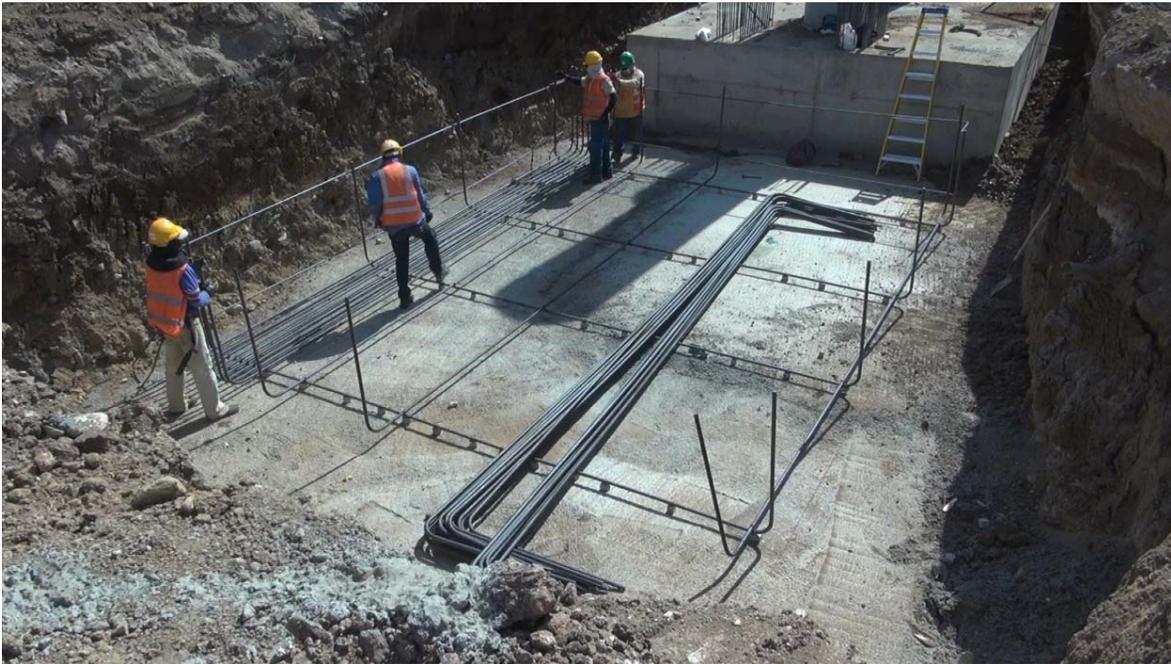
Figura 2: Intercambio Cañas. Sello de concreto y colocación de la armadura de cimiento

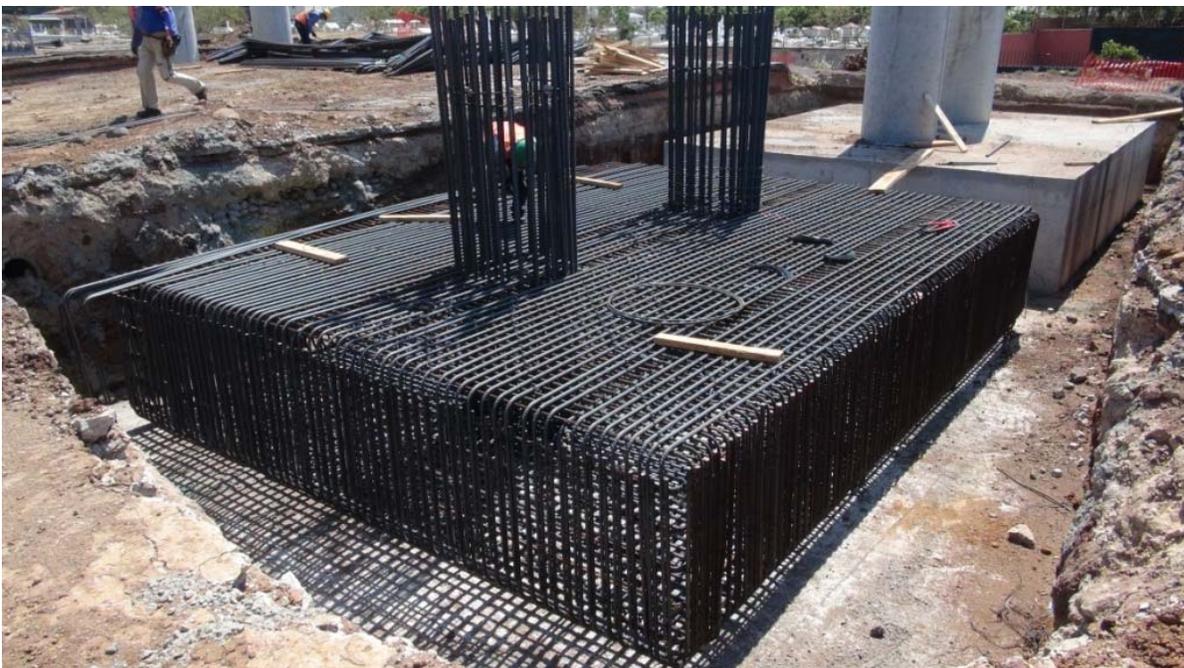
Figura 3: Intercambio Cañas. Colocación de armadura de cimiento y columnas

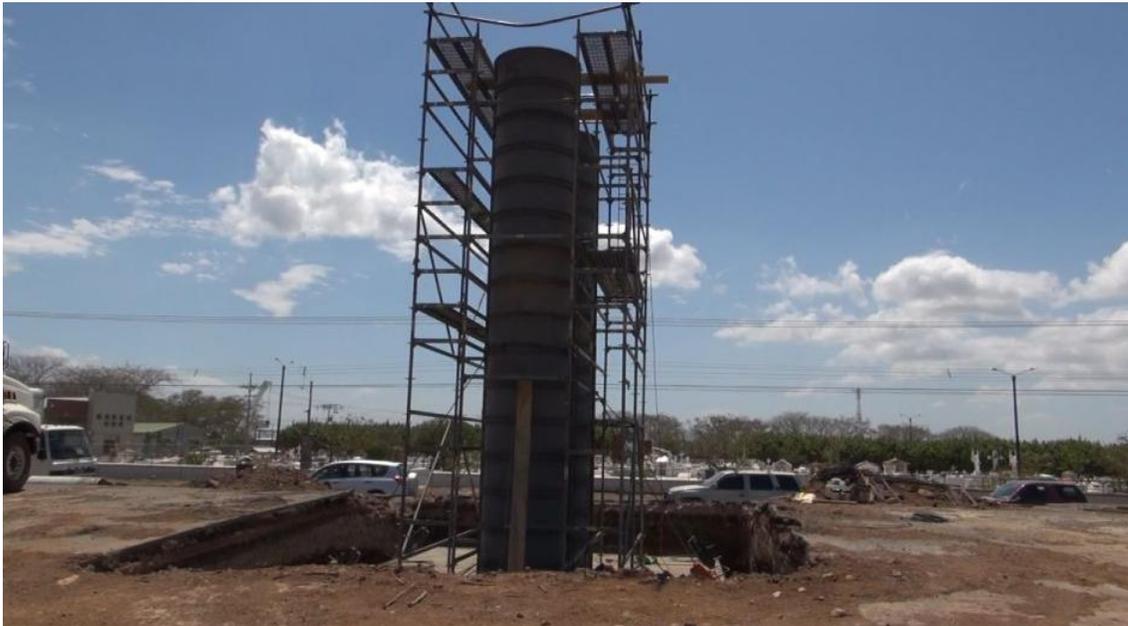
Figura 4: Intercambio Cañas. Encofrado de columnas listas para ser coladas.

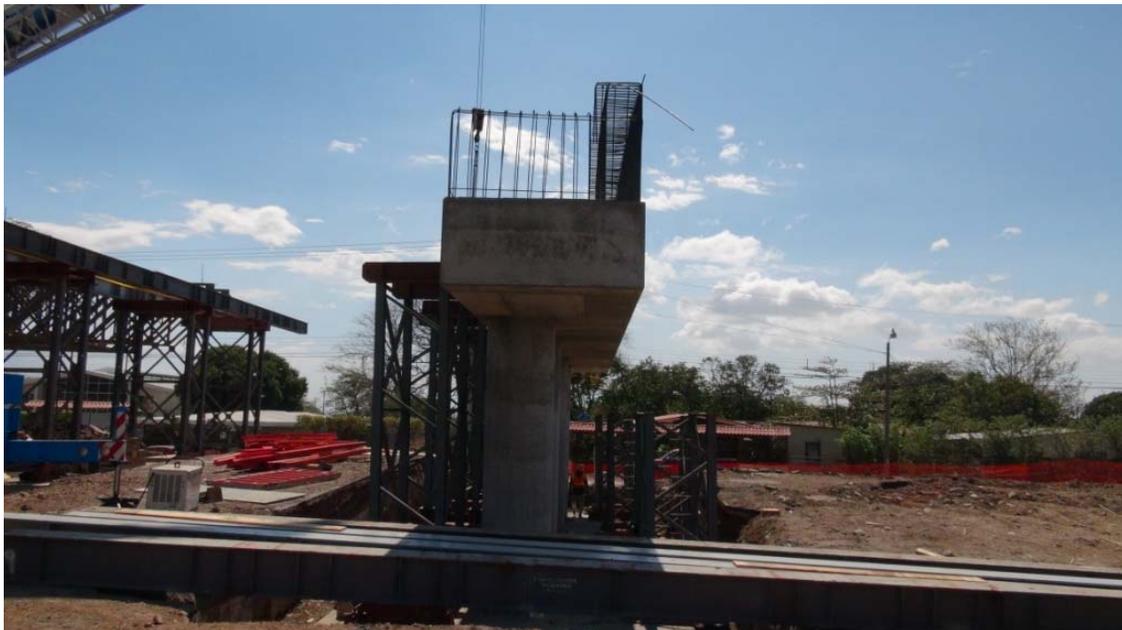
Figura 5: Intercambio Cañas. Construcción del bastión norte donde se observa la armadura de la pared de la viga cabezal

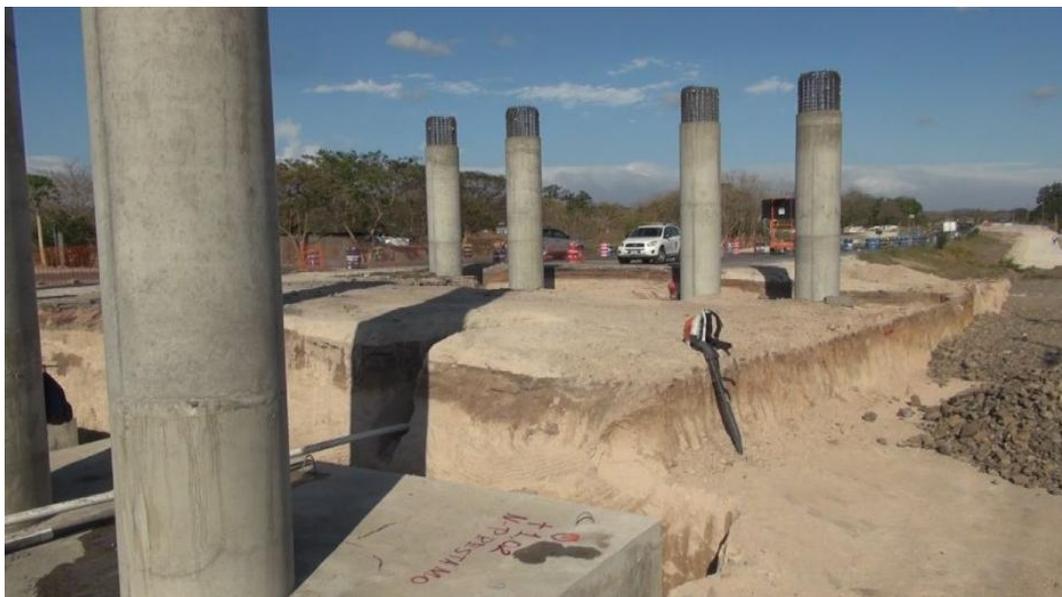
Figura 6: Intercambio Bagaces - No ha iniciado la construcción de la superestructura.

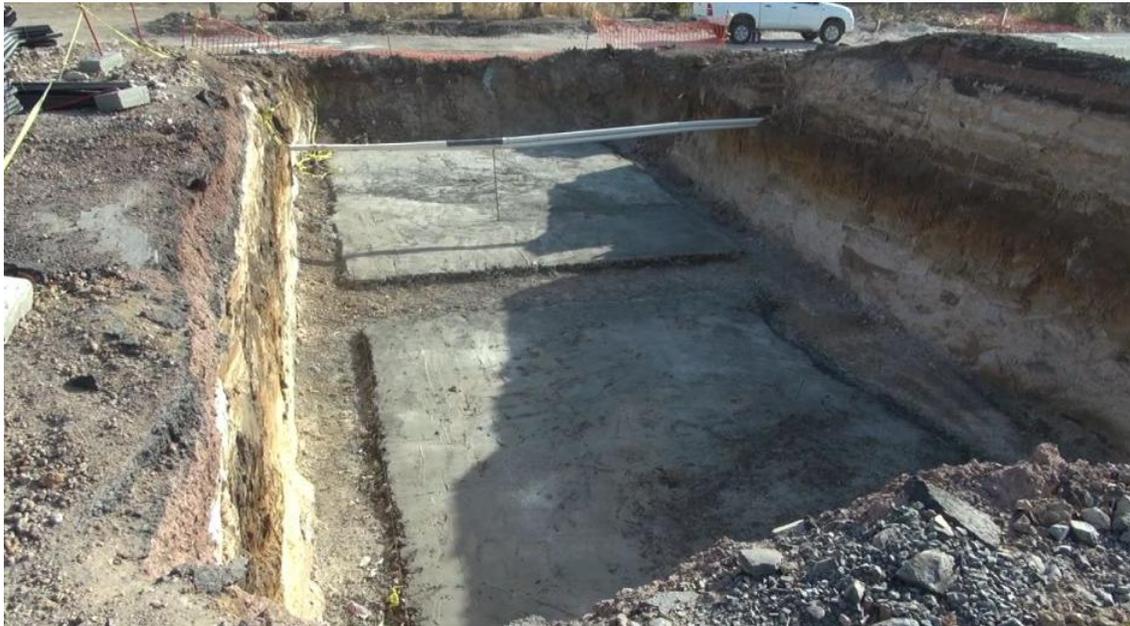
Figura 7: Intercambio Bagaces. Excavación y sello de concreto previo a la colocación de la armadura.

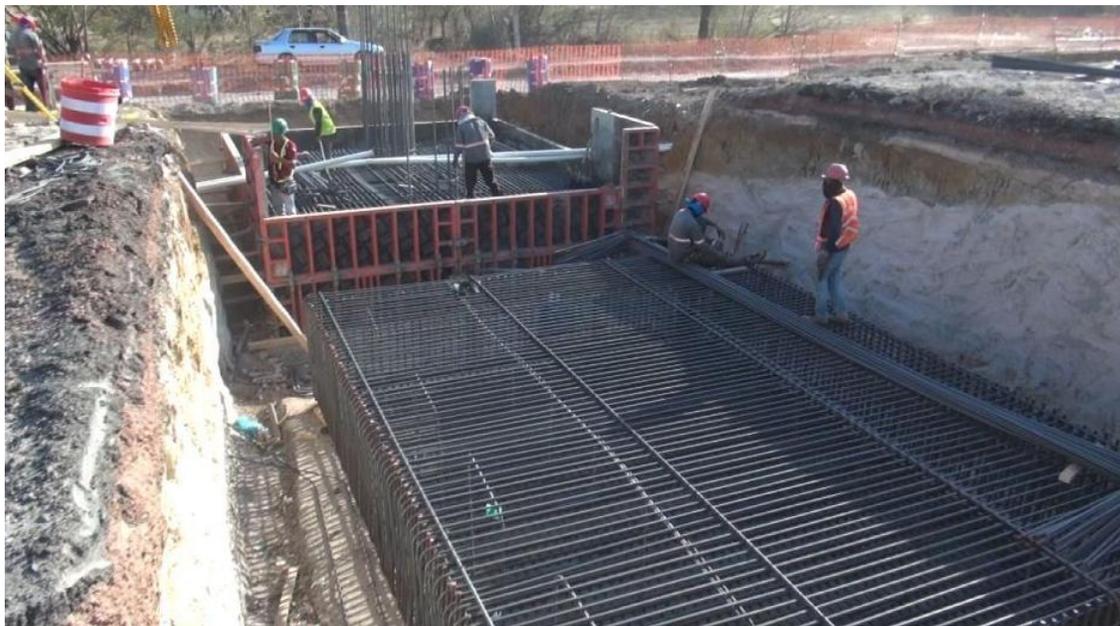
Figura 8: Intercambio Bagaces. Colocación de armadura de cimientos, armadura de columnas y encofrado.

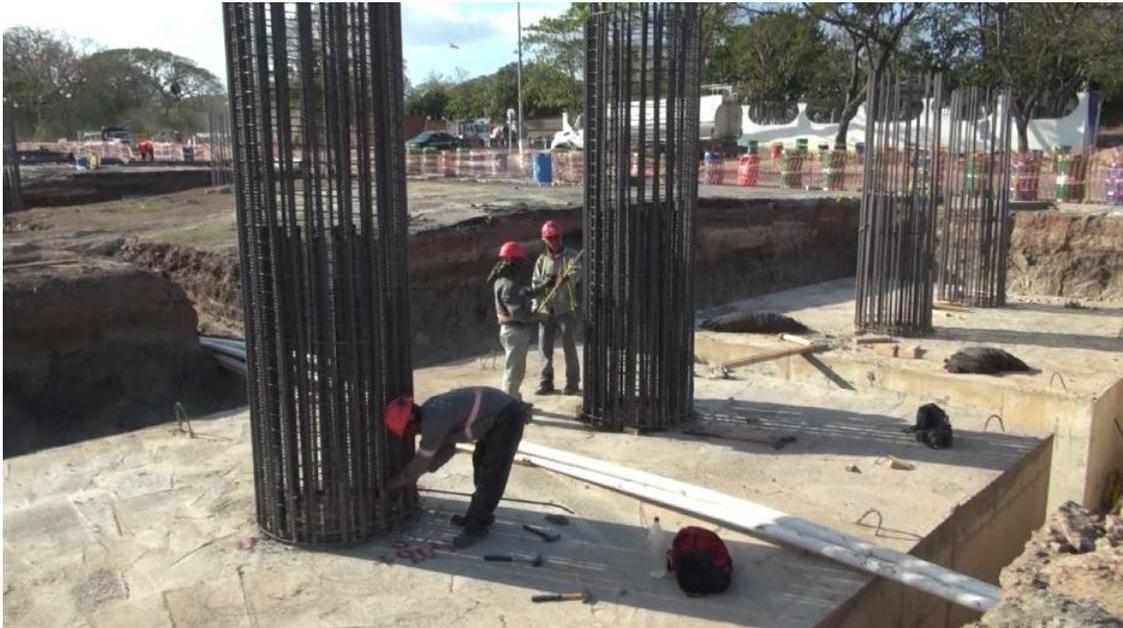
Figura 9: Intercambio Bagaces. Colocación de refuerzo transversal en columnas (espiral).

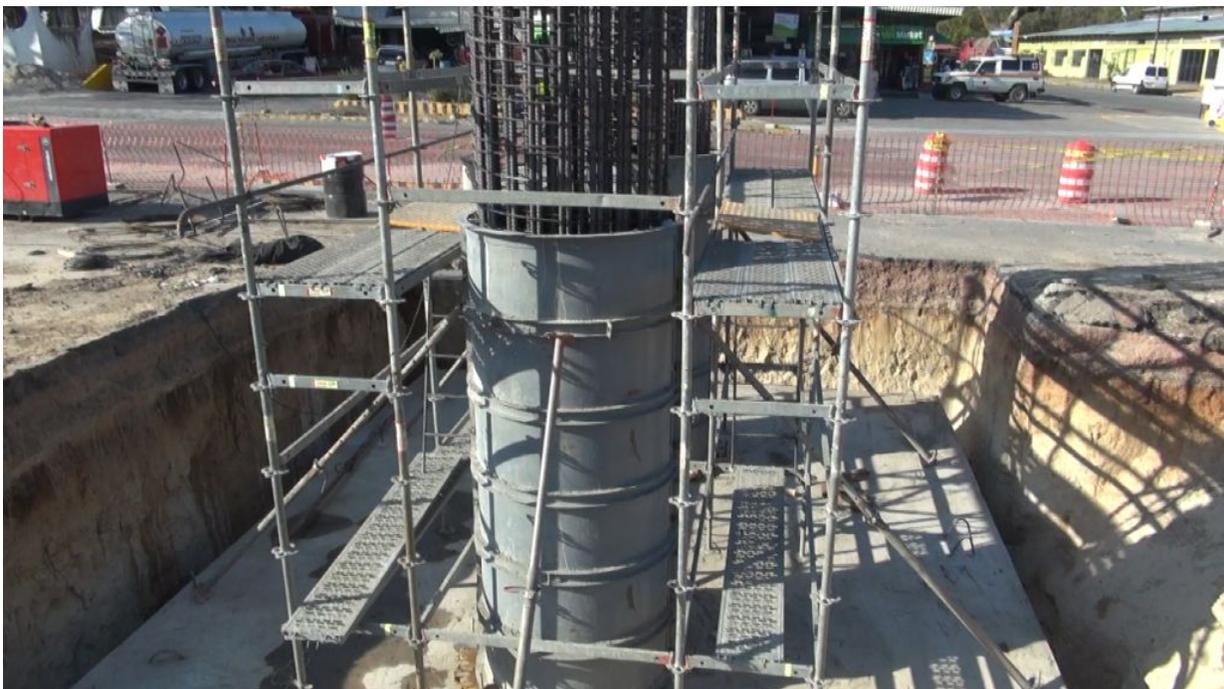
Figura 10: Intercambio Bagaces - Encofrado de columnas.

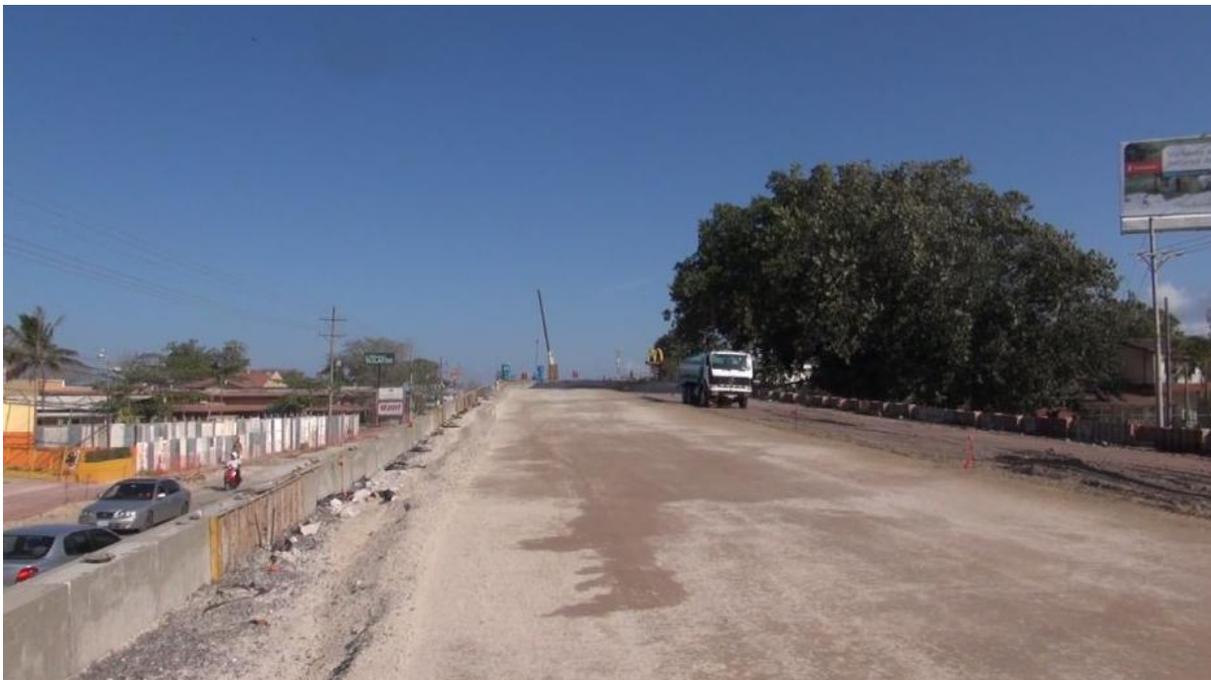
Figura 11: Intercambio Liberia. Trabajos de compactación en el acceso Sur

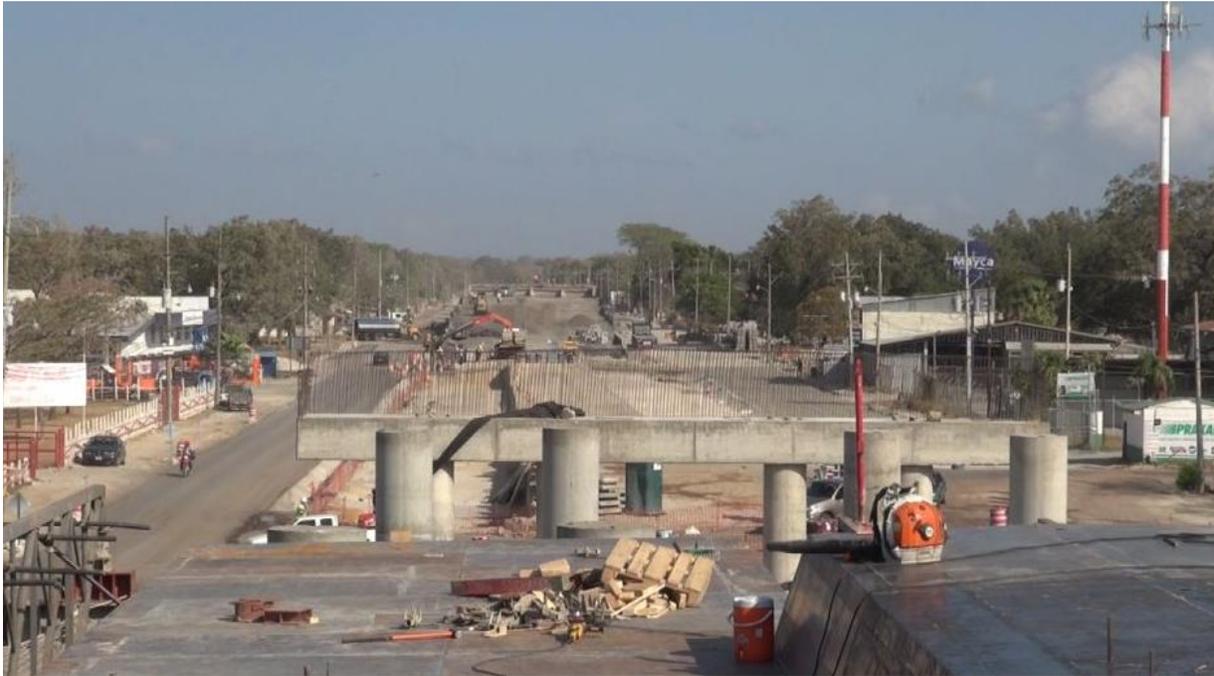
Figura 12: Intercambio Liberia. Poco avance en la construcción del acceso norte

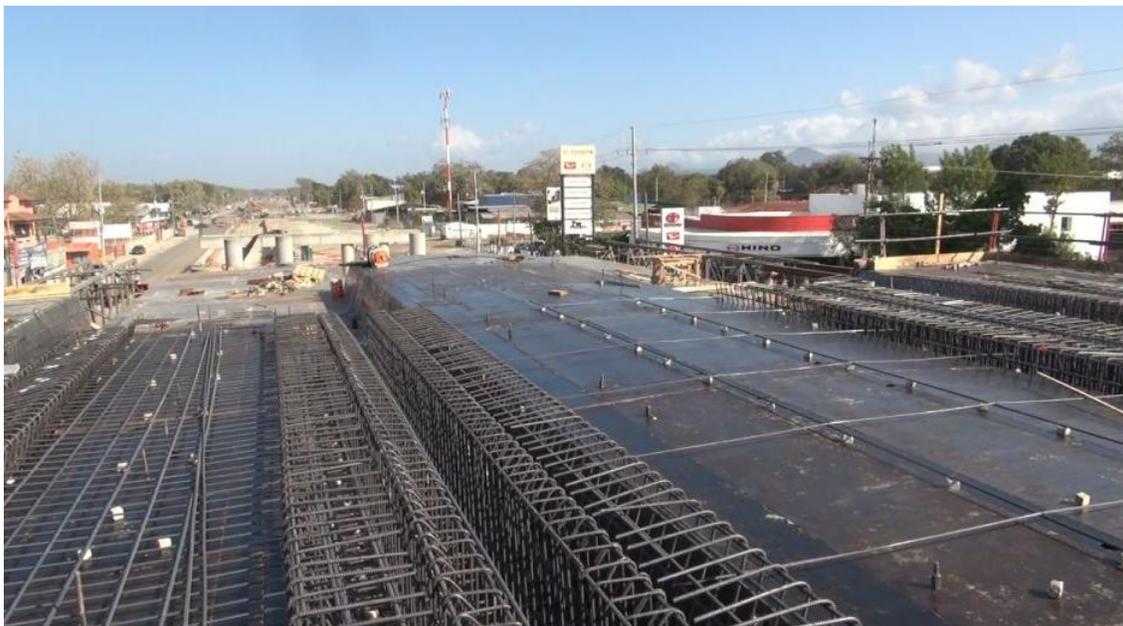
Figura 13: Preparación del encofrado para la colada de la superestructura.

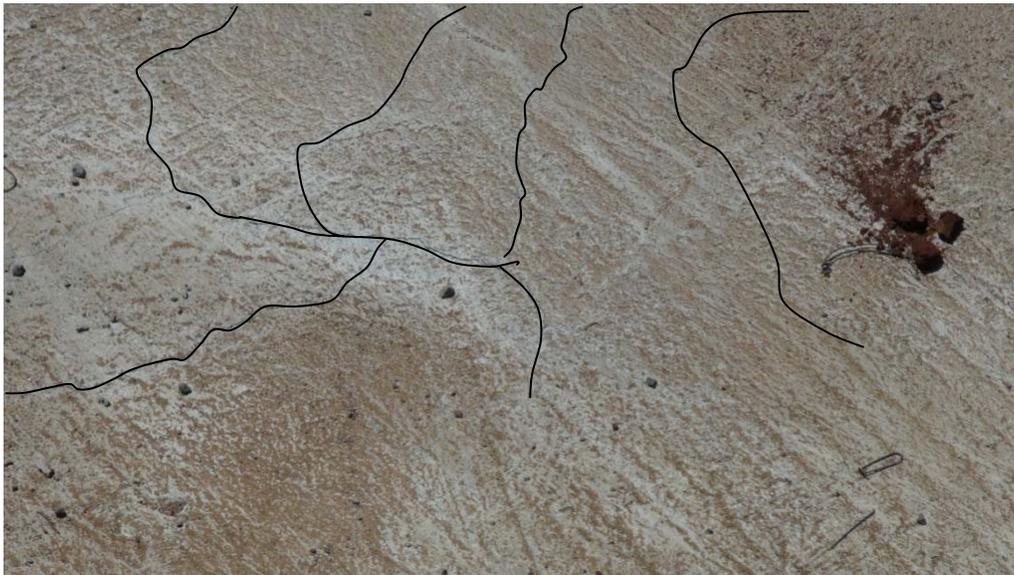
<p>ASUNTO No.1: Fisuras en placas de cimentación de varias pilas - Intercambios Cañas y Bagaces</p>
<p>Observaciones:</p> <p>a) <u>Intercambio Cañas</u></p> <ul style="list-style-type: none"> • Se observaron fisuras en los cimientos de varias pilas recientemente construidas. Estas tenían una abertura de aproximadamente 0,50mm. (Ver figura 14) • Se observó evidencia de reparación de fisuras en los cimientos de varias pilas del sector norte del puente. <p>b) <u>Intercambio Bagaces</u></p> <ul style="list-style-type: none"> • Se observaron fisuras con una abertura mucho mayor a las detectadas en el Intercambio Cañas. Las aberturas de las fisuras eran, en algunos casos, mayores a 1,50mm. (Ver figura 15) • Se observó un trabajador realizando la reparación de las fisuras. El operario estaba aplicando un producto cementicio de aparente poca fluidez. (Ver figura 16)
<p>Recomendaciones:</p> <ul style="list-style-type: none"> • Solicitar una explicación de porque se está presentado el fisuramiento observado y cuáles son las acciones que se están tomando para evitar que este problema siga ocurriendo. • Solicitar información sobre las pruebas realizadas para determinar cuál es la profundidad de las fisuras. • Solicitar información sobre el producto y el procedimiento de aplicación del mismo para rellenar y cubrir fisuras. • Solicitar documentación que demuestre que la inspección del CONAVI está conforme con el producto y el trabajo de reparación que viene realizando el contratista.

Figura No.14. Intercambio Cañas - Fisuras detectadas en cimientos

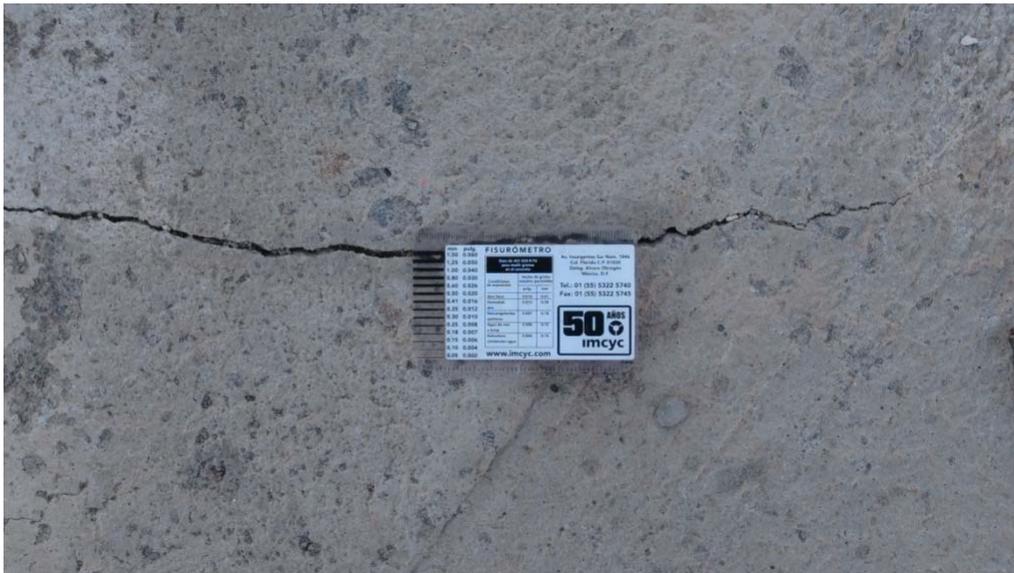
Figura No.15. Intercambio Bagaces - Fisuras de más de 1.5mm detectadas en un cimiento

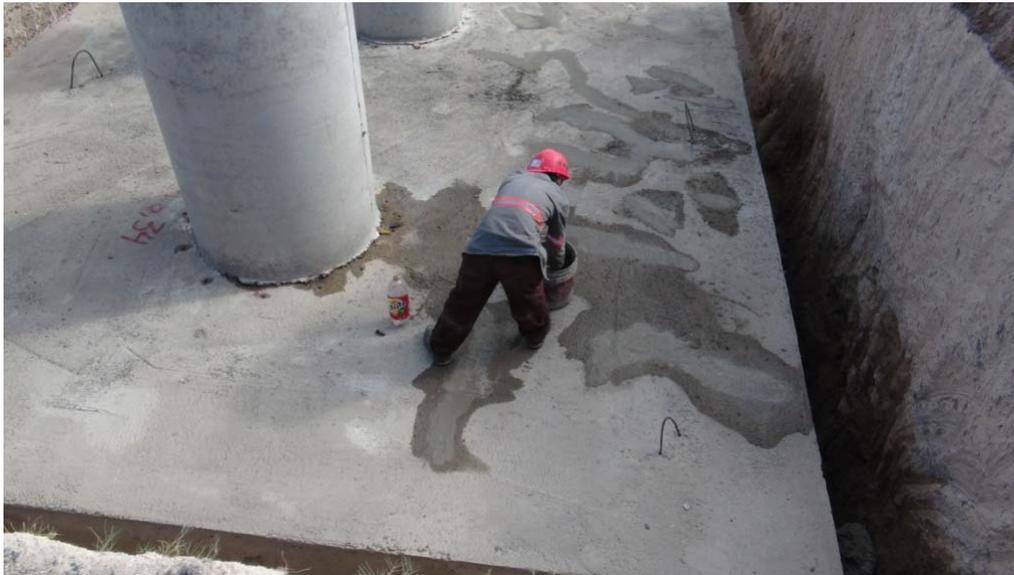
Figura No.16. Intercambio Bagaces - Operario realizando el sellado de fisuras de uno de los cimientos.

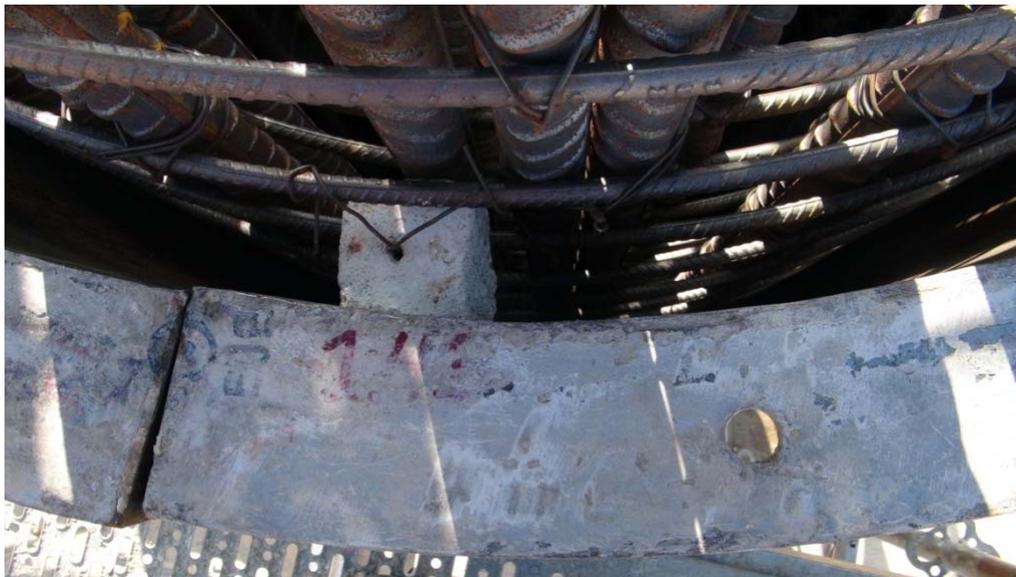
- Se observó una mala colocación de espaciadores de concreto en las columnas de concreto de las pilas. El espaciador de 50mm estaba colocado contra el refuerzo longitudinal de la columna y no contra el refuerzo transversal. (Ver figura 17)
- Estos espaciadores tienen la función de garantizar el recubrimiento que debe tener el acero de refuerzo más cercano a la superficie.

Figura No.17. Intercambio Bagaces - Colocación de espaciadores contra el refuerzo longitudinal en vez del refuerzo transversal.

- Solicitar al la inspección de CONAVI su posición con respecto a la colocación de los espaciadores en columnas.

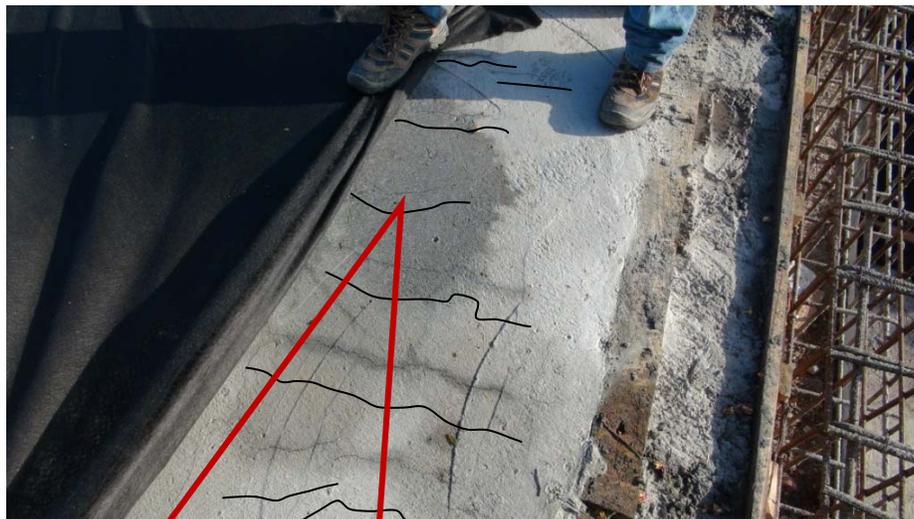
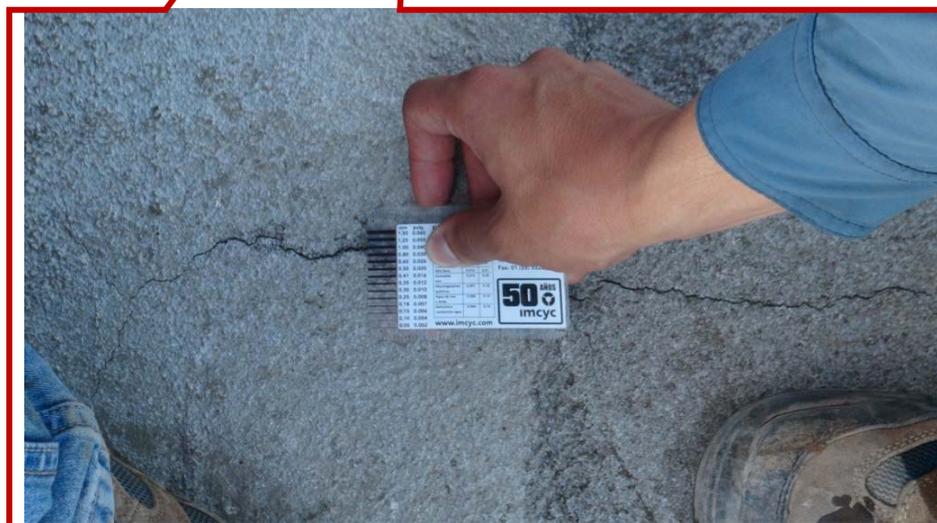
Observación: Se observó fisuramiento de la losa del puente aguas abajo sobre el Rio Bagaces.(Ver figura 18)

Figura No18. Puente sobre el Rio Bagaces ubicado aguas abajo

Recomendación: Solicitar información a la inspección de CONAVI sobre las acciones a tomar para su reparación.
