Informe: EIC-Lanamme-INF-0314-2022

INFORME DE INSPECCIÓN DE INVENTARIO E INSPECCIÓN RUTINARIA

PUENTE SOBRE EL RÍO COLORADO RUTA NACIONAL N.º 1 (PUENTE RAFAEL IGLESIAS)

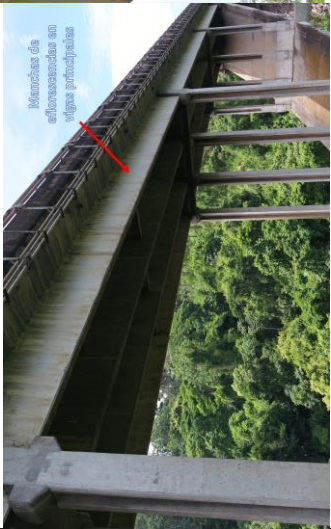
NOTA	MANCHAS DE EFLORESCENCIAS Y DE HUMEDAD ACUMULADAS EN VIGAS PRINCIPALES Y VIGAS DIAFRAGMA DEL CUERPO DE PLAN.º 4

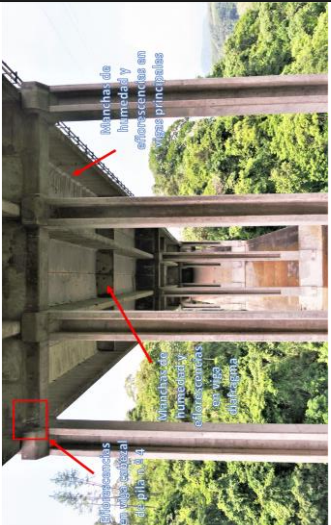
NOTA	MANCHAS DE EFLORESCENCIAS ACUMULADAS EN VIGAS PRINCIPALES DEL TRAMO N.º 5.

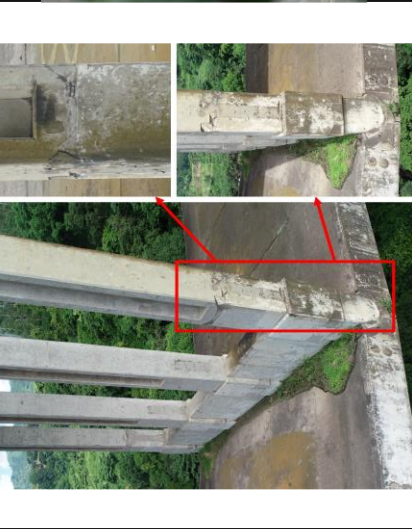
NOTA	MANCHAS DE EFLORESCENCIAS Y DE HUMEDAD ACUMULADAS EN VIGAS PRINCIPALES Y VIGAS DIAFRAGMA DEL CUERPO DE PLAN.º 4

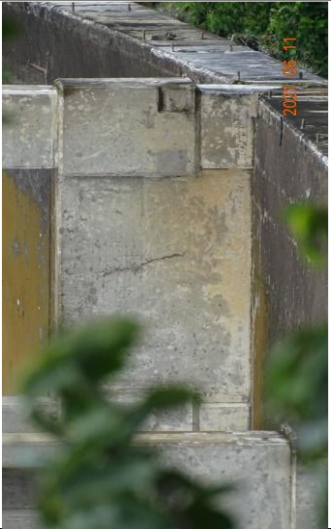
NOTA	MANCHAS DE EFLORESCENCIAS Y DE HUMEDAD ACUMULADAS EN VIGAS PRINCIPALES Y VIGAS DIAFRAGMA DEL CUERPO DE PLAN.º 4

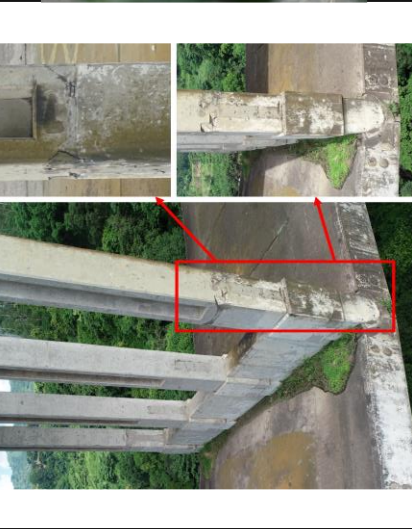
NOTA	AGRIETAMIENTO CON PATRÓN DE CORTANTE Y APARENTE EFLORESCENCIA EN VIGA DE UNIÓN

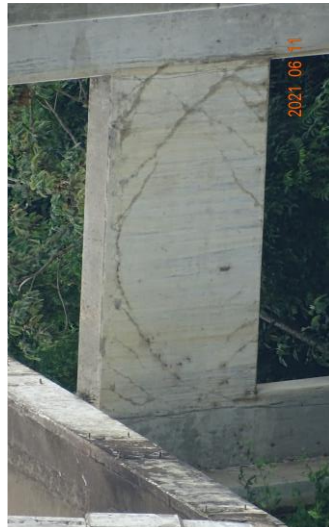
NOTA	AGREGAMIENTO EN UNA DIRECCIÓN CON PATRÓN DE GRETAS POR CORTANTE EN LA VIGA DE UNIÓN DE LAS	DÍA	MES	AÑO
No. 72 UBICACIÓN	ESQUEMAS DE DEFICIENCIAS 3-3	11	6	2021

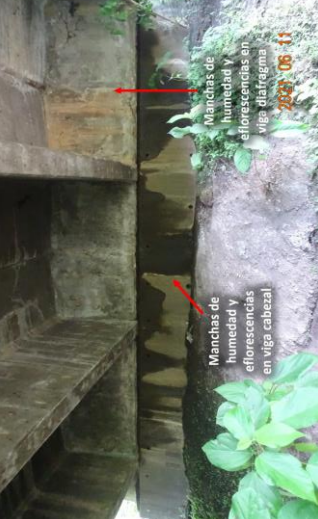
NOTA	MANCHAS DE FLORESCENCIA Y DE HUMEDAD EN VIGA DIÁFRAGMA DEL TRAMO N° 9 Y VIGA CABEZAL DEL TRAMO N° 9	DÍA	11	MES	6
No. 83	UBICACIÓN	ES QUEMAS DE DEFICIENCIAS 1-4	AÑO	2021
