Informe: EIC-Lanamme-INF-0303-2022

## INFORME DE INSPECCIÓN ESPECIAL

### PUENTE SOBRE EL RÍO BARRANCA RUTA NACIONAL N.º 1

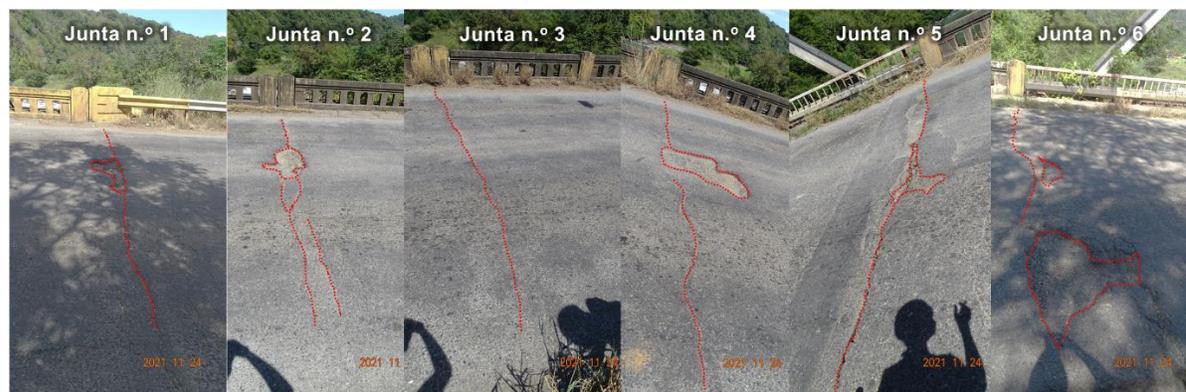
**Tabla 5.1.2** Deficiencia identificada en juntas de expansión: Obstrucción

Elemento	Deficiencia o aspecto evaluado	Calificación de la condición debida a la deficiencia
Juntas de expansión	Obstrucción	Deficiente (4)

Las juntas de expansión n.º 1, n.º 2, n.º 3, n.º 4, n.º 5 y n.º 6 estaban cubiertas en su totalidad (100 % de su longitud) con una sobrecapa de mezcla asfáltica, lo que impide el funcionamiento adecuado de la junta al restringir los movimientos relativos por expansión o contracción térmica de los elementos estructurales de la superestructura y movimientos producidos por las cargas de tránsito vehicular. Además, se observó que en la sobrecapa de mezcla asfáltica ubicada sobre las juntas existen grietas horizontales y desprendimiento de asfalto, lo que hace aún más evidente el problema de obstrucción.

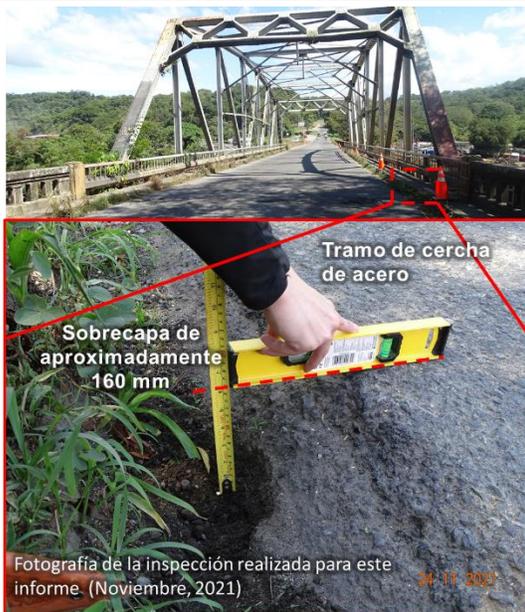
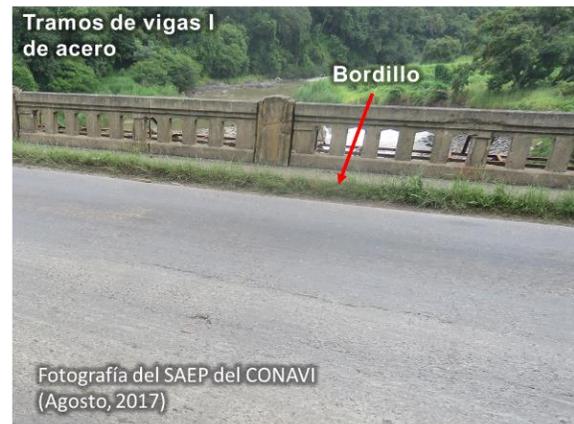
**Tabla 5.1.3** Deficiencia identificada en superficie de desgaste del puente: Sobrecapas

Elemento	Deficiencia o aspecto evaluado	Calificación de la condición debida a la deficiencia
Superficie de desgaste del puente	Sobrecapas	Deficiente (4)

Se observó una sobrecapa de asfalto que aparenta no estar considerada en los planos de diseño del puente. La sobrecapa adicional tiene un espesor aproximadamente mayor a 100 mm y está presente en el 100 % del tablero. Dicha deficiencia fue reportada por primera vez en el 2011 a través del informe LM-PI-UP-001-2011 (Castillo-Barahona, et-al, 2011), realizado por la Unidad de Puentes. Se evidencia un aparente incremento del espesor de la carpeta asfáltica colocada sobre el puente, al comparar el espesor de la sobrecapa, medido en las inspecciones anteriores, con el espesor medido aproximadamente en esta inspección. Se estima que el espesor de sobrecapa es de aproximadamente 250 mm en los tramos de superestructuras de vigas de acero y alrededor de 160 mm en el tramo de la cercha.

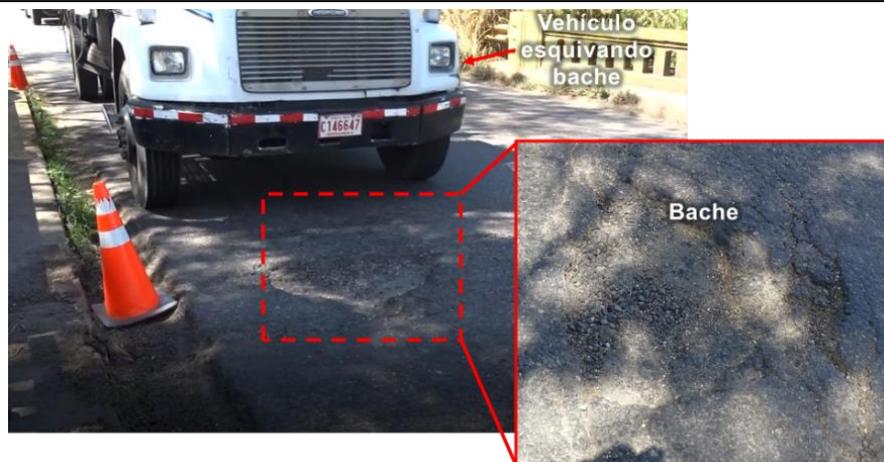
**Tabla 5.1.4** Deficiencia identificada en superficie de desgaste del puente: Baches

Elemento	Deficiencia o aspecto evaluado	Calificación de la condición debida a la deficiencia
Superficie de desgaste del puente	Baches	Deficiente (4)

Se observaron baches sobre la superficie de desgaste del puente, para los cuales los usuarios deben detener o disminuir la velocidad del vehículo para esquivarlo. Dicha deficiencia está presente en aproximadamente 5 % de la superficie de desgaste del puente, extendiéndose principalmente a lo ancho del tablero y en las zonas de las juntas de expansión (juntas de expansión n.º 1, n.º 2, n.º 4, n.º 5 y n.º 6) (ver también evidencia fotográfica de obstrucción identificada en juntas de expansión). Los movimientos relativos por expansión o contracción térmica de los elementos estructurales de la superestructura y los movimientos producidos por las cargas de tránsito vehicular se ven restringidos por la existencia de una sobrecapa de asfalto, que a su vez no tiene la capacidad para tomar dichos movimientos, lo que produce deficiencias en la superficie de desgaste, como baches. Actualmente esta deficiencia representa un problema funcional del puente, debido a que los vehículos deben reducir su velocidad sobre el puente. Además, aumenta el riesgo de ocurrencia de accidentes viales pues los usuarios intentan esquivar las zonas afectadas con baches, invadiendo el carril contrario.

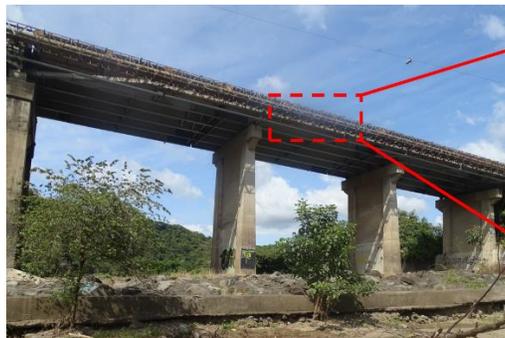
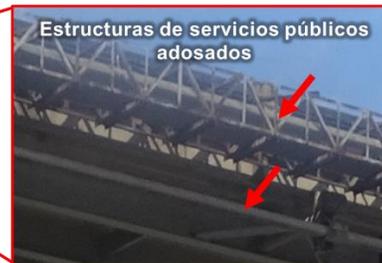
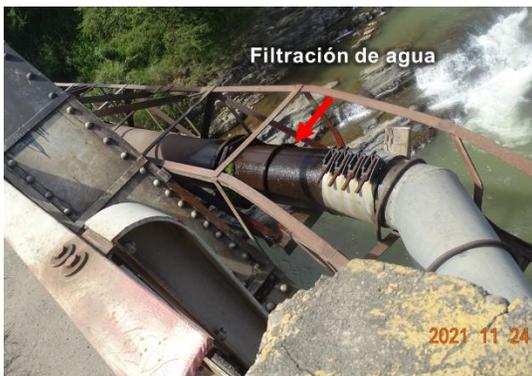
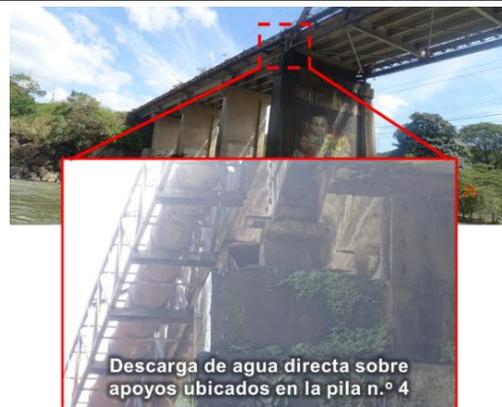
**Tabla 5.1.5** Deficiencia identificada en estructuras de servicios públicos: Sobrecarga y filtración de agua

Elemento	Deficiencia o aspecto evaluado	Calificación de la condición debida a la deficiencia
Estructuras de servicios públicos	Sobrecarga de estructuras de servicios públicos y filtración de agua	No aplica

En el 100 % de la longitud del puente, tanto al costado aguas arriba como al costado aguas abajo existen estructuras para tuberías de servicios públicos adosadas que aparenta no estar consideradas en los planos de diseño del puente. Además, tampoco se obtuvo información de si, previo a su colocación, se realizó un análisis de la capacidad de carga de la estructura considerando la carga adicional que representa dichas estructuras. Adicionalmente se observó que en algunas zonas de las tuberías existe filtración de agua y descarga directa sobre elementos estructurales del puente, situación que propicia su deterioro.

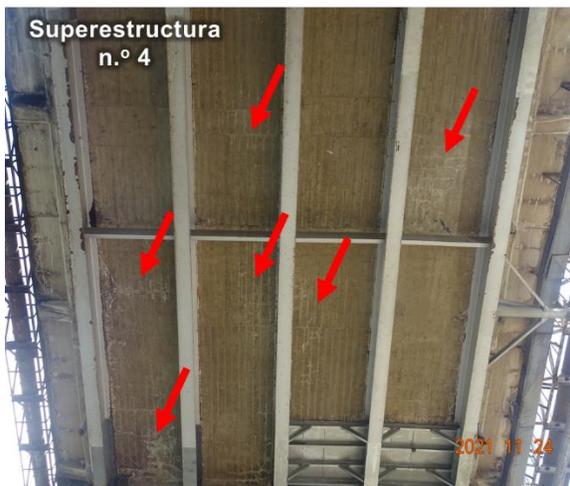
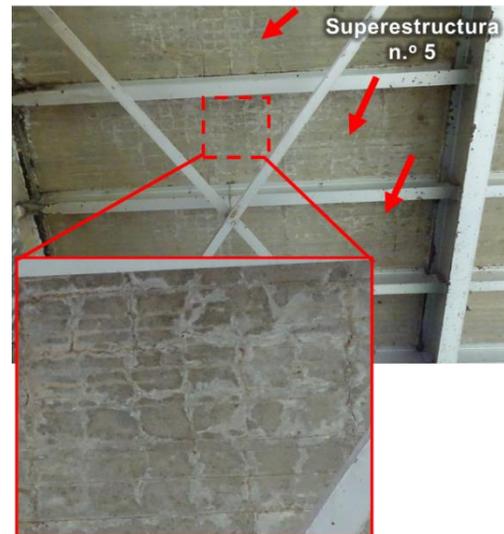
**Tabla 5.2.1** Deficiencias identificadas en tablero de concreto reforzado: Grietas en dos direcciones y eflorescencias

Elemento	Deficiencia o aspecto evaluado	Calificación de la condición debida a la deficiencia
Tablero de concreto reforzado	Grietas en dos direcciones y eflorescencias	Alarmante (5)

Se observó un agrietamiento generalizado en el tablero de concreto reforzado del puente. En el tramo n.º 8 (cercha de acero) existe un patrón de agrietamiento denso, con grietas en dos direcciones con espaciamiento menor a 0,3 m en aproximadamente 30 % del área de la cara inferior del tablero de concreto reforzado. Además, se observó la presencia de eflorescencias en las grietas sin acumulación de carbonato de calcio en la superficie del tablero. El agrietamiento existente en el tablero del puente puede ser un indicativo del tránsito de vehículos con cargas mayores a la carga de diseño del puente.

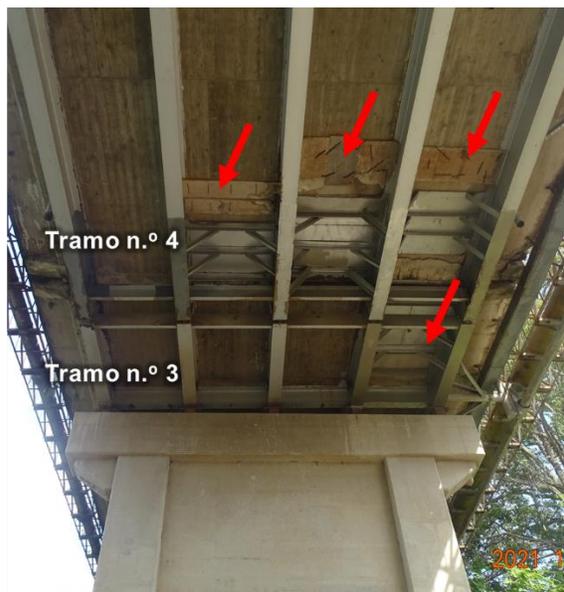
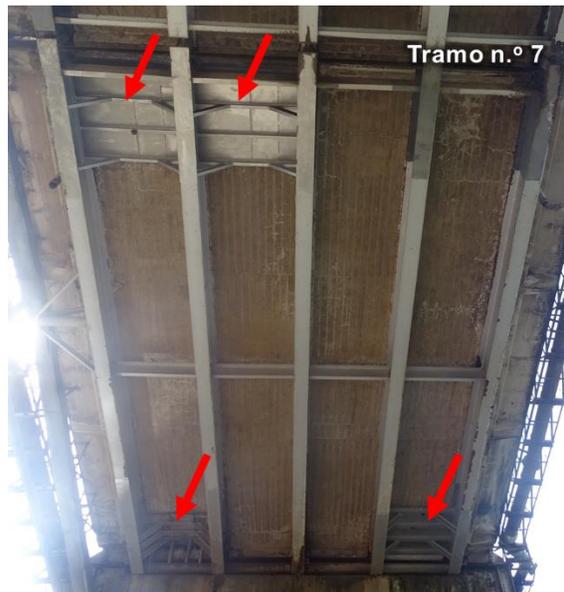
**Tabla 5.2.2** Deficiencia identificada en tablero de concreto reforzado: Áreas reparadas

Elemento	Deficiencia o aspecto evaluado	Calificación de la condición debida a la deficiencia
Tablero de concreto reforzado	Área reparada	Regular (3)

Existen áreas reparadas en buen estado entre aproximadamente 15 % y 30 % del área de la cara inferior del tablero de concreto reforzado de los tramos n.º 3, n.º 4 y n.º 7 (vigas de acero). Según consta en un oficio elaborado tras una inspección realizada por funcionarios del CONAVI en el 2008 (MOPT, 2008), dichas reparaciones son consecuencia de desprendimientos de concreto experimentados por el tablero debido a una capacidad insuficiente por carga viga. Asimismo, en el 2020 se realizó un cambio de una lámina de acero y el colado de concreto de alta resistencia como medida de reparación de un agujero en el tablero del puente (MOPT, 2020a). La recurrencia de estas deficiencias es evidencia del tránsito de vehículos con cargas mayores a la carga de diseño del puente y que la vida útil de la estructura ya se ha superado.

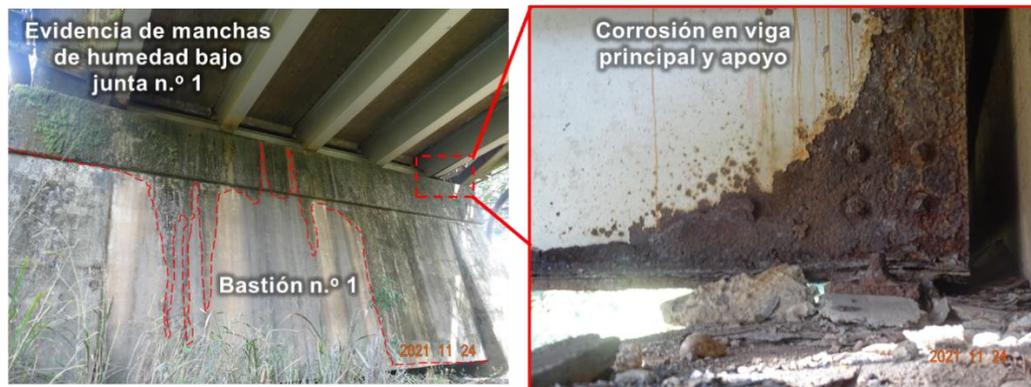
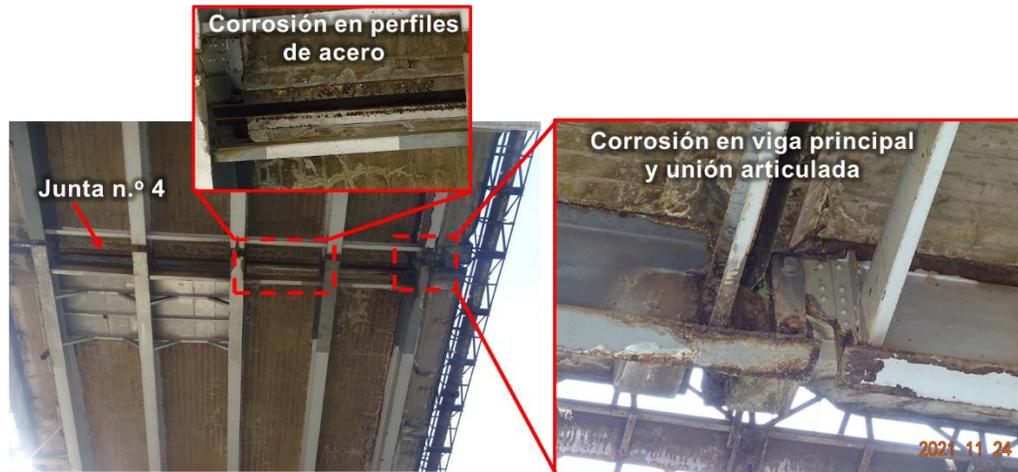
**Tabla 5.3.1** Deficiencia identificada en elementos principales: Corrosión

Elemento	Deficiencia o aspecto evaluado	Calificación de la condición debida a la deficiencia
Elementos principales	Corrosión	Deficiente (4)

Se observó corrosión localizada en aproximadamente 5 % de la longitud de las vigas principales de los tramos n.º 1, n.º 2, n.º 3, n.º 4, n.º 5, n.º 6 y n.º 7 especialmente en las zonas ubicadas bajo las juntas de expansión, en donde la descarga de agua sobre los elementos estructurales del puente propicia su deterioro. Según se observó en la zona de la viga principal externa (ubicada al costado aguas abajo) bajo la junta de expansión n.º 1 existe pérdida de sección por corrosión en la viga que excede aparentemente el 10 % del espesor del ala del elemento, asimismo existe pérdida de sección por delaminación en el alma de la viga. Dicha deficiencia se encontraba presente en aproximadamente 3 % de la longitud de las vigas principales de la superestructura n.º 1 (tramo n.º 1). Se debe tener presente que la pérdida de sección afecta la capacidad de carga de las vigas y, por la ubicación de la deficiencia, también aumenta la probabilidad de falla de la conexión de la viga con los apoyos del puente, y la conexión articulada entre vigas principales del puente.

Elemento	Recomendación	Publicación sugerida
Elementos principales [40301] de las vigas de acero	<p><b>Inspección detallada:</b></p> <p>Realizar una inspección detallada para cuantificar la severidad y extensión de la corrosión en las vigas principales (incluyendo la inspección de los componentes de su conexión), y con ello, definir las medidas de reparación necesarias para el programa de conservación, especialmente en zonas de ubicación de los apoyos y uniones articuladas entre vigas principales, donde se tuvo acceso visual limitado.</p> <p><b>Programa de conservación:</b></p> <p>Reparar, reforzar o sustituir de forma temporal las vigas principales de acero para recuperar su integridad estructural, ante los problemas de corrosión observados, y de acuerdo con las medidas de reparación que sean definidas a partir de la inspección detallada recomendada, mientras se realiza la contratación para la construcción de un puente nuevo.</p>	Manual MCV-2015 (MOPT, 2015) – Sección 615 relacionada con la reparación de puente de acero mediante reposición y adición de elemento de acero.

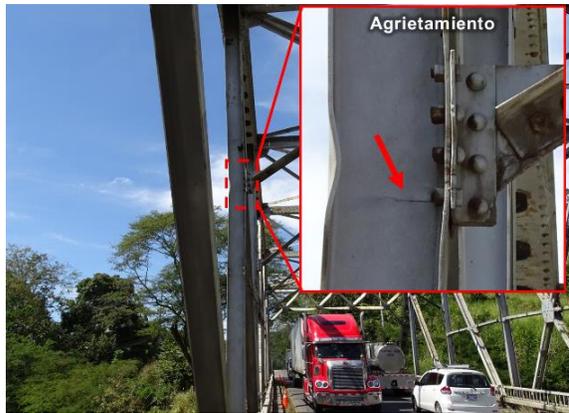
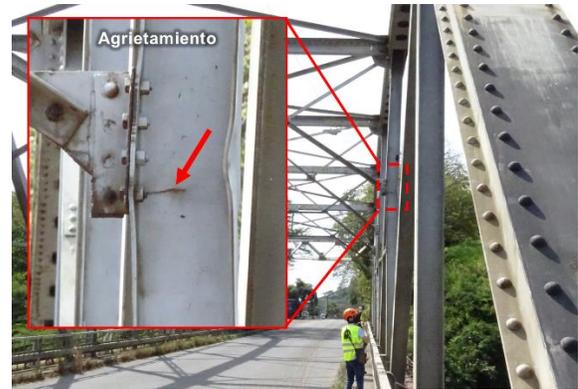
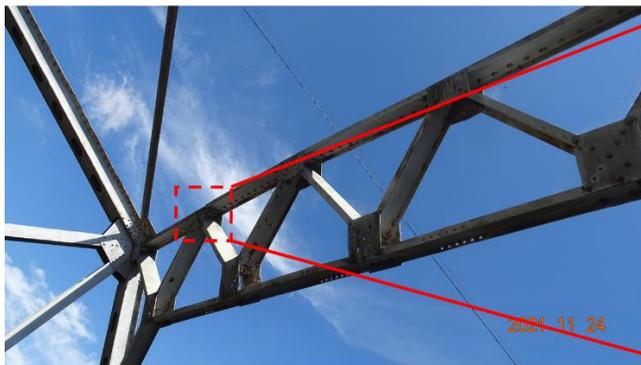
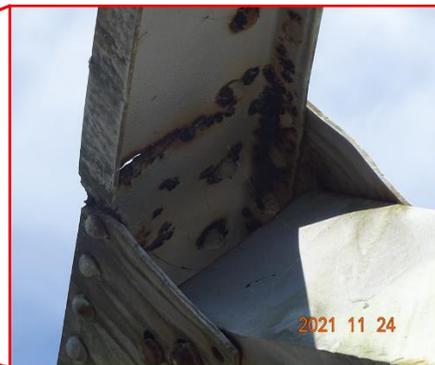
**Tabla 5.4.1** Deficiencia identificada en elementos principales y elementos secundarios:  
Agrietamiento

Elemento	Deficiencia o aspecto evaluado	Calificación de la condición debida a la deficiencia
Elementos principales – Elementos secundarios	Agrietamiento	Deficiente (4)

Se observaron grietas en aproximadamente 5 % de la longitud los elementos verticales de la cercha, y no se han tomado medidas para su estabilización. Asimismo, existen grietas en aproximadamente 5 % de los elementos secundarios de la cercha, específicamente en elementos del portal. La aparición de grietas podría ser causada por sobreesfuerzos en los elementos de la cercha, ya sea por causa de un impacto o debido al hecho de que sobre el puente transitan vehículos con cargas mayores a la carga de diseño.

Elemento	Recomendación	Publicación sugerida
<b>Programa de conservación:</b>		
Elementos principales [41001] y elementos secundarios [41002] de la cercha de acero	<p>Reparar o sustituir los elementos principales y secundarios de las cerchas de acero para recuperar su integridad estructural, ante lo problemas de corrosión y agrietamientos observados mientras se realiza la contratación para la construcción de un puente nuevo.</p> <p>En el caso de los elementos deformados y de requerirse, reforzar la zona dañada para recuperar parcialmente su capacidad mientras se realiza la contratación para la construcción de un puente nuevo.</p>	Manual MCV-2015 (MOPT, 2015) – Sección 615 relacionada con la reparación de puente de acero mediante reposición y adición de elemento de acero.
<b>Programa de conservación:</b>		
Sistema de protección hidráulica [60005]	<p>Diseñar y construir alguna medida de protección hidráulica temporal alrededor de las pilas con el fin de evitar el avance de la socavación y mientras se realiza la contratación para la construcción de un puente nuevo. Para el diseño de las contramedidas se puede utilizar los estudios hidrológicos-hidráulicos efectuados como parte de la inspección detallada realizada al puente en el 2017 (MOPT, 2017c), según se indica en el reporte disponible en el SAEP.</p> <p>Monitorear con regularidad la progresión de la socavación en las protecciones de las pilas del puente, principalmente en época lluviosa, después de la ocurrencia de eventos extremos, como crecidas por eventos hidrometeorológicos o sismos importantes.</p>	Manual de consideraciones técnicas hidrológicas e hidráulicas para la infraestructura vial en Centroamérica (SIECA, 2016)  Manual MCV-2015 (MOPT, 2015) – Sección 616 relacionada con la restitución del contacto suelo-cimentación en puente y Sección 617 relacionada con la protección de riberas.

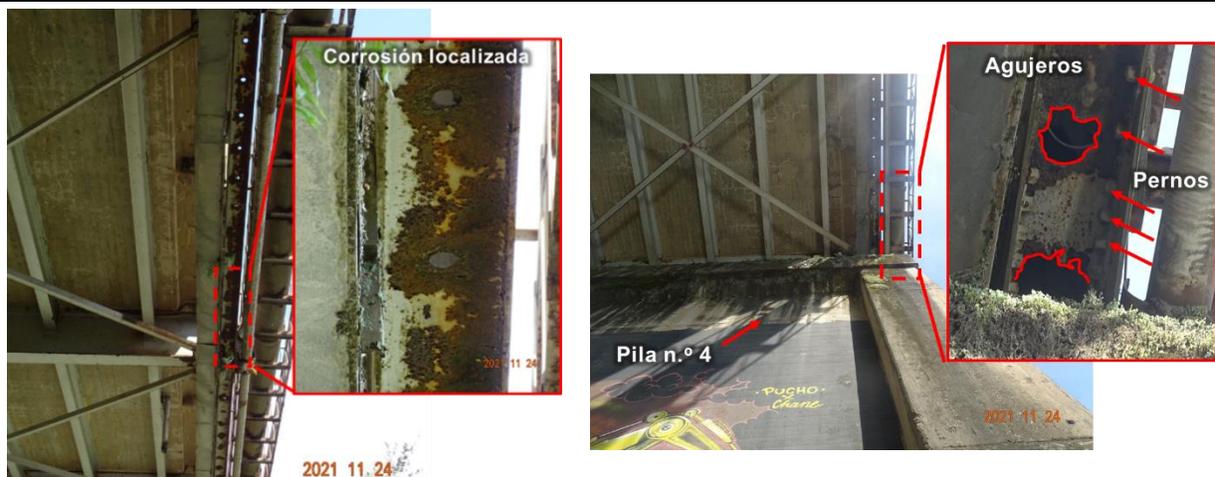
**Tabla 5.4.2** Deficiencia identificada en elementos principales: Corrosión

Elemento	Deficiencia o aspecto evaluado	Calificación de la condición debida a la deficiencia
Elementos principales	Corrosión	Deficiente (4)

Se observó corrosión localizada en aproximadamente 15 % de la longitud de los elementos de la cercha, especialmente en las cuerdas inferiores, donde existe acumulación de humedad y sedimentos. En una zona cercana a la pila n.º 4 de la cuerda inferior de la cercha ubicada en el costado aguas abajo del puente, se observaron dos agujeros que atraviesan todo el espesor de la sección de la cuerda inferior, lo que representa aproximadamente un 1 % de extensión. Dicha zona corresponde a la unión de la cuerda inferior con una de las placas de conexión de la cercha, donde existe transmisión de esfuerzos de la cuerda inferior hacia los pernos y elementos de conexión de la unión, por lo que la cuerda no se encuentra trabajando plenamente en tensión en dicha zona.

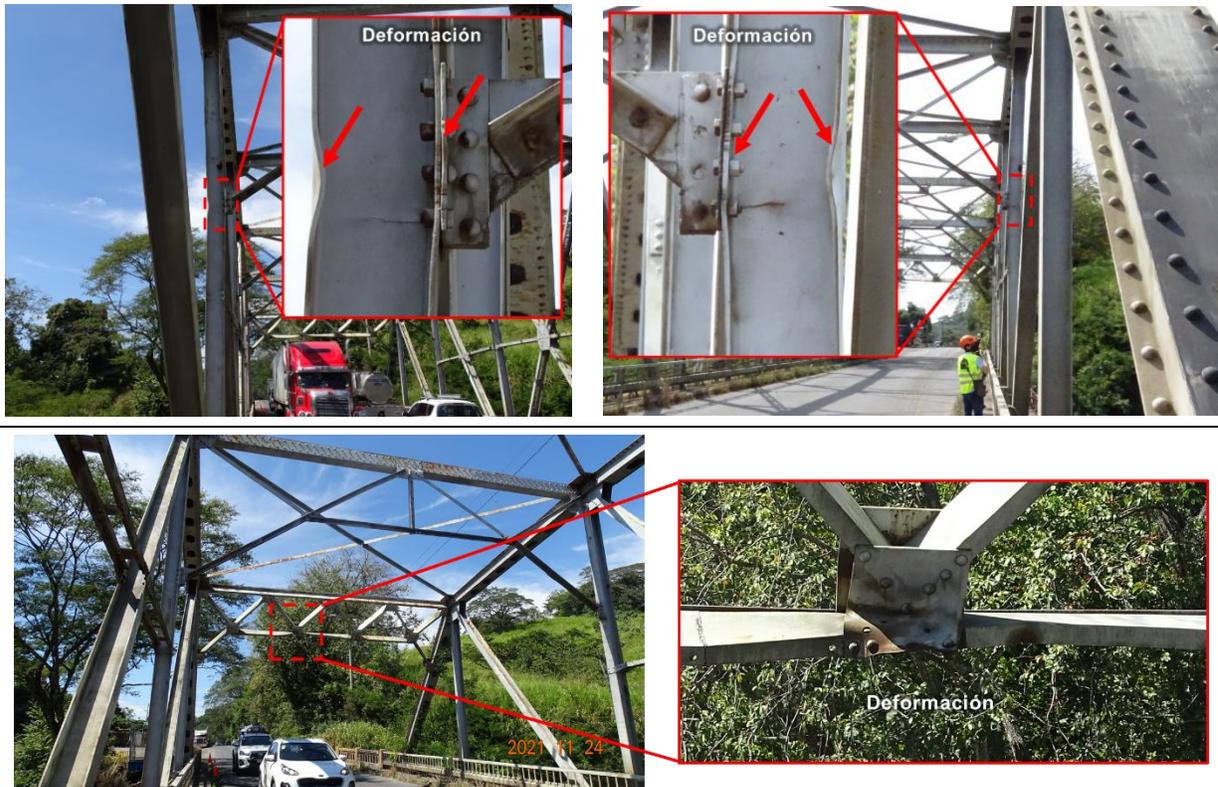
**Tabla 5.4.3** Deficiencia identificada en elementos principales y elementos secundarios:  
Deformación

Elemento	Deficiencia o aspecto evaluado	Calificación de la condición debida a la deficiencia
Elementos principales – Elementos secundarios	Deformación	Deficiente (4)

Se observaron que deformaciones locales significativas en aproximadamente 5 % de la longitud los elementos verticales de la cercha. La aparición de deformaciones podría ser causada por sobreesfuerzos en los elementos de la cercha, ya sea por causa de un impacto o debido al hecho de que sobre el puente transitan vehículos con cargas mayores a la carga de diseño. Asimismo, existen deformaciones que requieren medidas correctivas y no han sido aplicadas en aproximadamente 15 % de la longitud los elementos secundarios (portales).

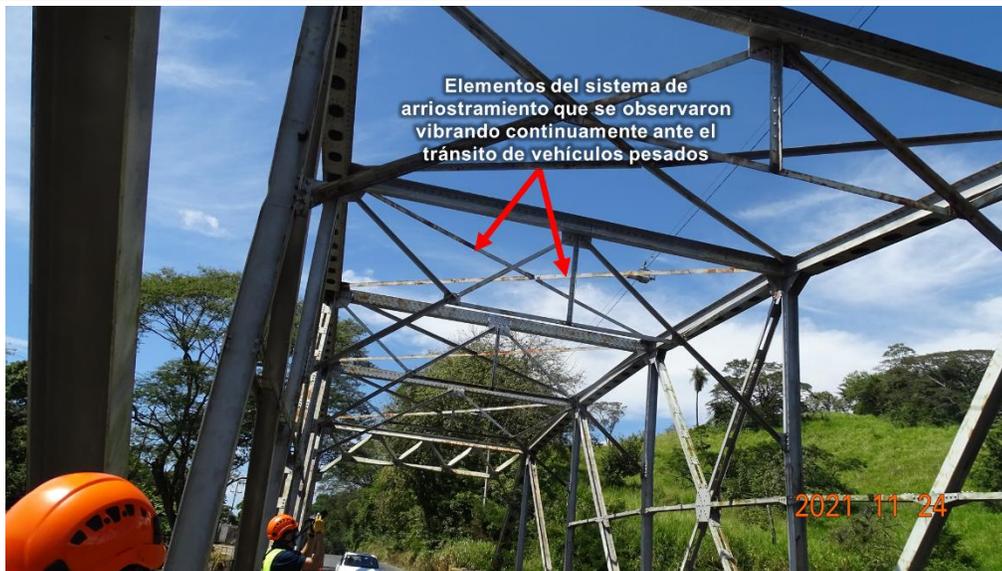
**Tabla 5.4.4** Deficiencia identificada en elementos principales y elementos secundarios:  
Vibración

Elemento	Deficiencia o aspecto evaluado	Calificación de la condición debida a la deficiencia
Elementos principales – Elementos secundarios	Vibración	No aplica

El puente experimenta vibraciones significativas ante el tránsito de vehículos pesados, aparentemente debido a una flexibilidad excesiva de la cercha. Durante la inspección se observó la vibración continua de los elementos del sistema de arriostamiento superior de la cercha. Las vibraciones significativas son un indicativo de que la estructura de acero está sujeta a deformaciones que pueden provocar fatiga, lo que posiblemente ha producido la aparición de grietas en elementos principales y elementos secundarios de la cercha, las cuales, son reportadas en este informe.

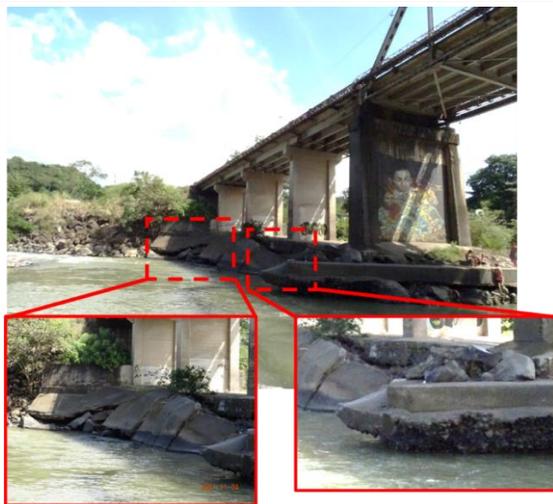
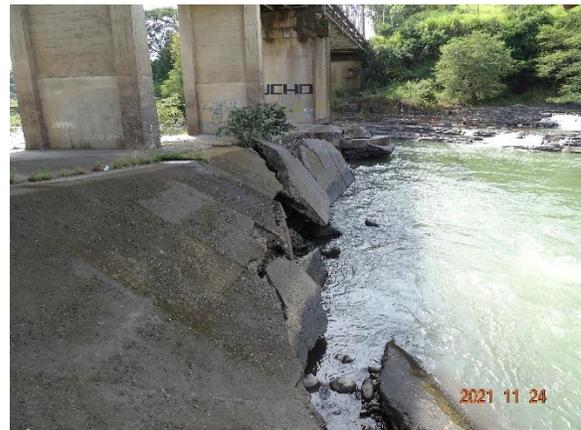
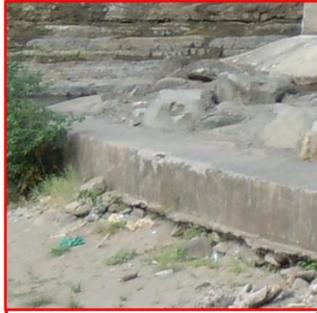
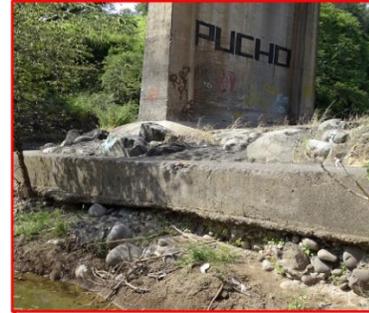
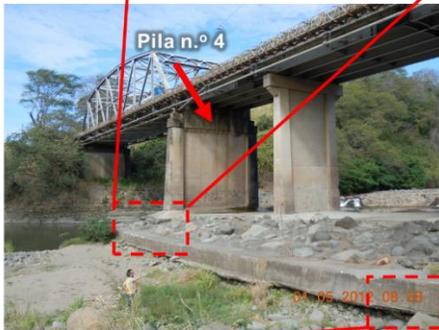
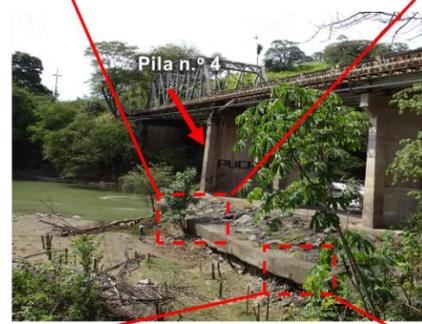
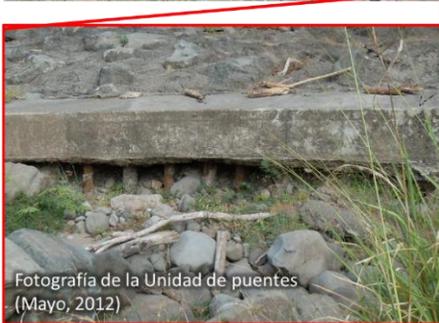
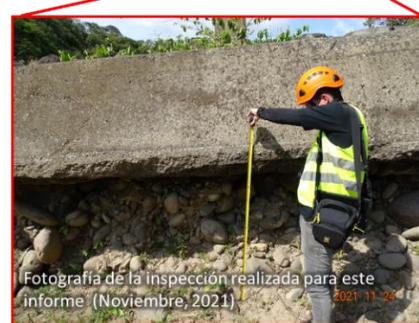
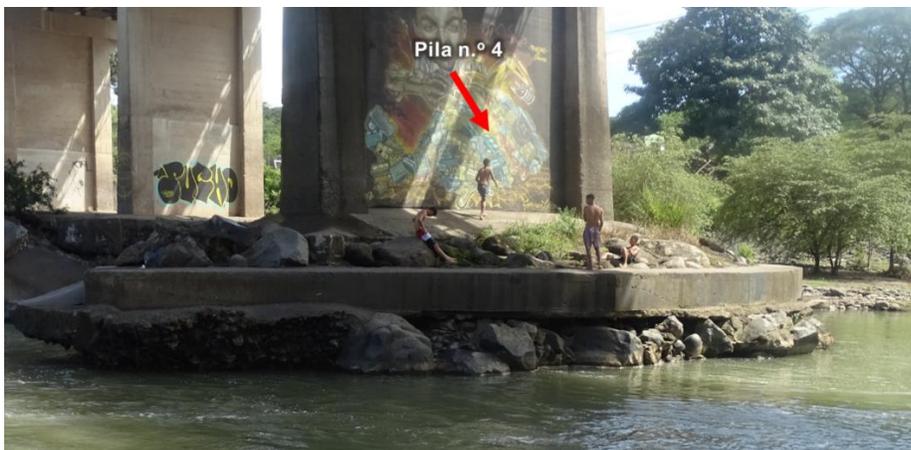
**Tabla 5.5.1** Deficiencias identificadas en elementos del componente: Sistema de protección – Sistema de protección hidráulica

Elemento	Deficiencia o aspecto evaluado	Calificación de la condición debida a la deficiencia
Sistema de protección hidráulica	Sistemas de protección contra la socavación y socavación cimentaciones profundas	Alarmante (5)

Las medidas de protección contra la socavación construidas alrededor de las pilas n.º 1, n.º 2, n.º 3 y n.º 4 fallaron en su totalidad (100 % del elemento). La situación anterior puede propiciar que los problemas de socavación ya existentes en el puente incrementen de forma más acelerada en severidad y extensión.

De acuerdo con la medición realizada en esta inspección, se observó una pérdida de material por debajo de la losa de protección en el costado aguas abajo del puente, que se extiende hasta un máximo de aproximadamente 1,00 m bajo el borde exterior del anillo perimetral de la protección. Los micropilotes se observaron expuestos en menos del 10 % de su longitud total. Dicha deficiencia fue reportada por primera vez en el 2011 a través del informe LM-PI-UP-001-2011 (Castillo-Barahona, et-al, 2011), realizado por la Unidad de Puentes, asimismo se tienen a disposición fotografías del 2012, donde se sigue observando la situación. Posteriormente, en el 2017 y en el 2021 esta misma deficiencia fue reportada en la inspección de inventario (MOPT, 2017a) y la inspección rutinaria (MOPT, 2017b) que se encuentran disponibles en el Sistema de Administración de Puentes. Al comparar las inspecciones anteriores al 2021 con la inspección realizada para este informe, se evidencia un incremento en altura y extensión de la socavación en la losa de protección y los micropilotes del anillo perimetral (en dirección hacia la pila n.º 4). Lo anterior es prueba de la agresividad erosiva del

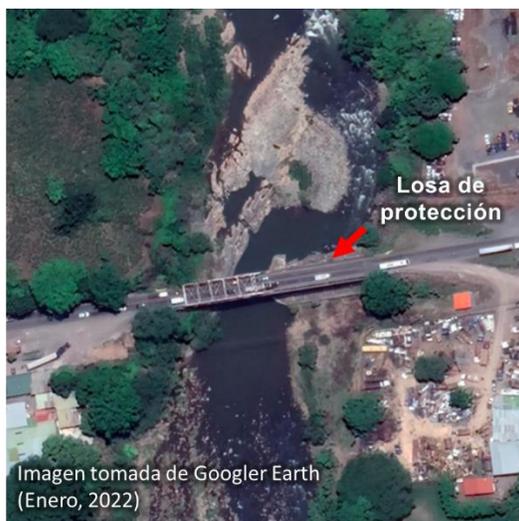
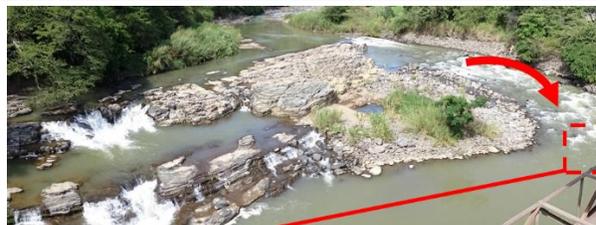
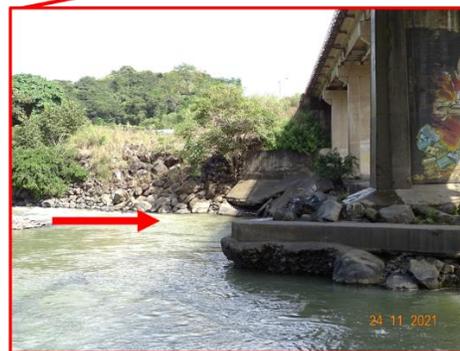
**Tabla 5.5.2** Deficiencia identificada en sistema de protección hidráulica: Potencial de bloqueo

Elemento	Deficiencia o aspecto evaluado	Calificación de la condición debida a la deficiencia
Sistema de protección hidráulica	Potencial de bloqueo del cauce	Deficiente (4)

El sistema de protección hidráulica construido alrededor de las pilas n.º 1, n.º 2, n.º 3 y n.º 4 se convierte en un bloqueo del cauce del río, para los niveles de agua normales. Esta situación, ha propiciado la falla la losa de protección e incrementa la posibilidad de que se agraven los problemas de socavación existentes en el puente, pues el río al intentar seguir su cauce natural y encontrar este obstáculo, erosiona el material de relleno bajo la losa de protección, el cual actualmente se encuentra desprotegido debido a la falla del sistema de protección hidráulica existente.
