Informe: EIC-Lanamme-INF-0246-2021

### INFORME DE INSPECCIÓN RUTINARIA

### PUENTE SOBRE EL RÍO SEGUNDO RUTA NACIONAL N.º 27

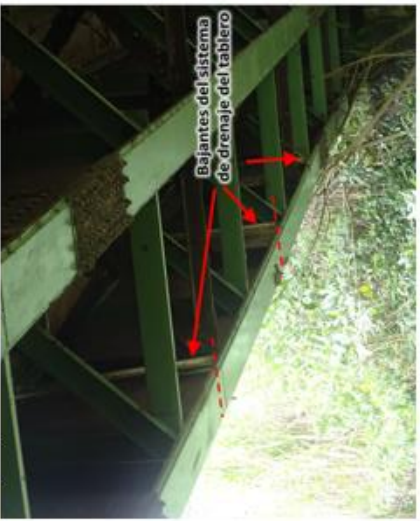
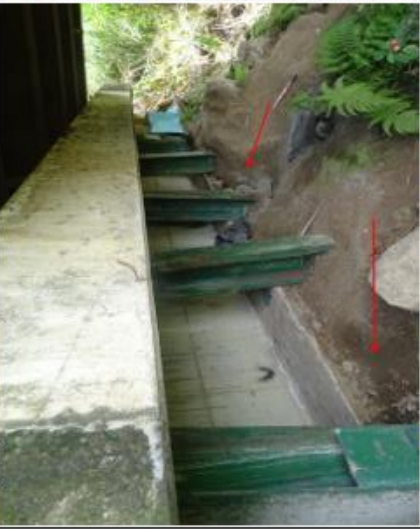
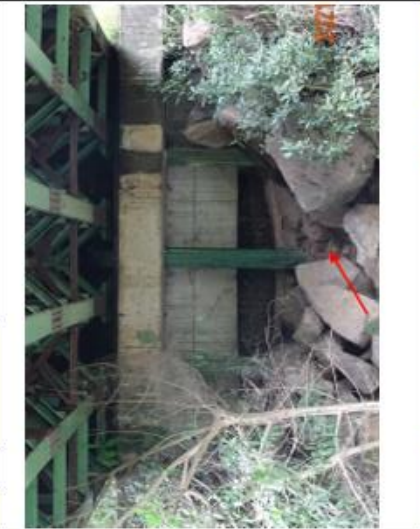
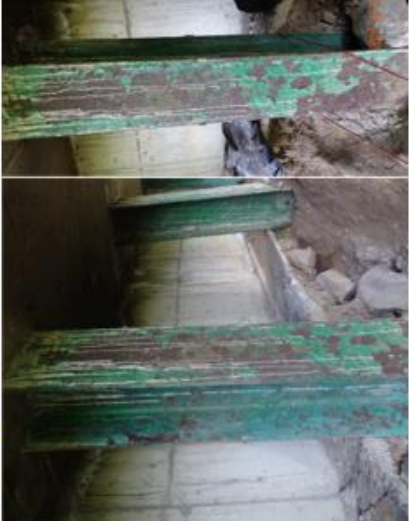
NOTA		NOTA		NOTA		NOTA		
Longitud insuficiente de los bajantes		Erosión moderada del talud frente al bastión		Erosión moderada del talud frente al bastión		Erosión moderada del talud frente al bastión		
DÍA		DÍA		DÍA		DÍA		
MES		MES		MES		MES		
AÑO		AÑO		AÑO		AÑO		
27		27		27		27		
10		10		10		10		
2021		2021		2021		2021		
No. 10 UBICACIÓN		No. 11 UBICACIÓN		No. 12 UBICACIÓN		No. 12 UBICACIÓN		
Cuerpo de bastión n.1		Cuerpo de bastión n.2		Sistema de protección hidráulica (bastión n.1)

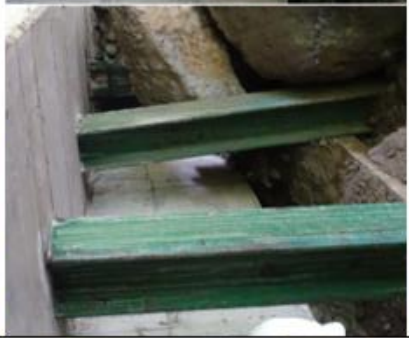
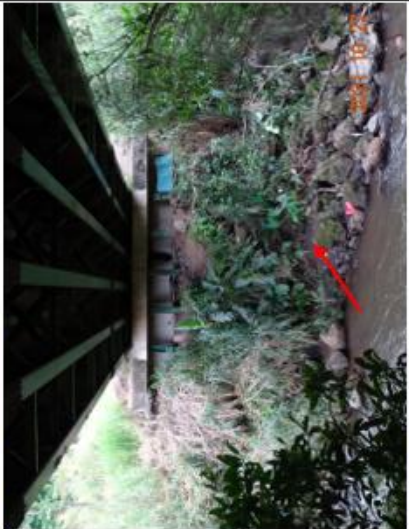
NOTA		NOTA		NOTA			NOTA	
El sistema de protección ha fallado, hay corrosión localizada, capa de recubrimiento afectada y metal base expuesto en los pilotes que conforman el cuerpo del bastión		El sistema de protección ha fallado, se observan puntos de oxidación y la capa de recubrimiento se ve afectada en los pilotes que conforman el cuerpo del bastión		El sistema de protección ha fallado, se observan puntos de oxidación y la capa de recubrimiento se ve afectada en los pilotes que conforman el cuerpo del bastión			El sistema o medida contra la zocación presenta deterioro significativo	
DÍA		DÍA		DÍA		DÍA		
MES		MES		MES		MES		
AÑO		AÑO		AÑO		AÑO		
27		27		27		27		
10		10		10		10		
2021		2021		2021		2021
