Informe: EIC-Lanamme-INF-0313-2022

## INFORME DE INSPECCIÓN RUTINARIA

### PUENTE SOBRE EL RÍO BARRANCA RUTA NACIONAL N.º 1

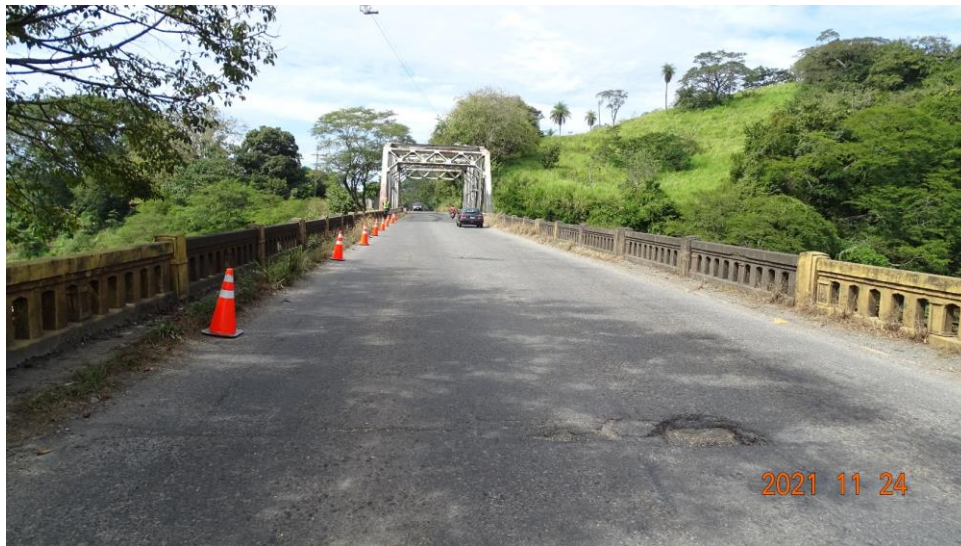
**Figura 4.2.** Vista a lo largo de la línea de centro del puente hacia Liberia

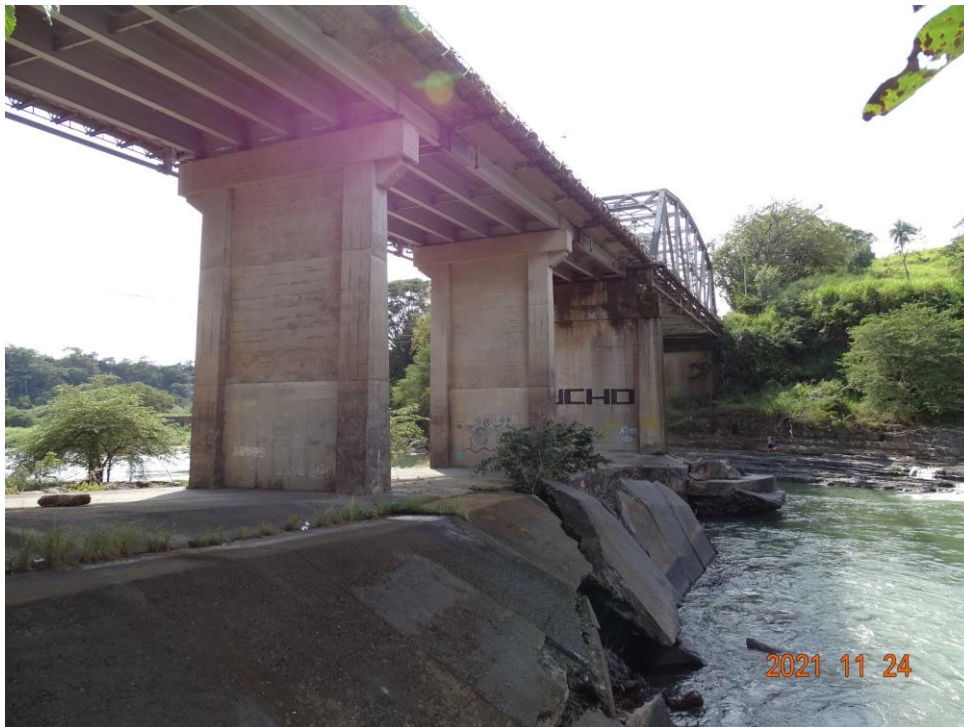
**Figura 4.3.** Vista lateral del costado aguas abajo del puente

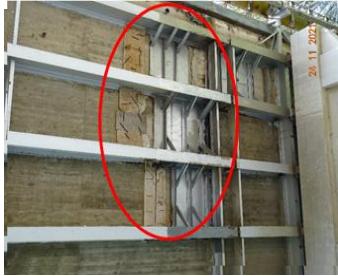
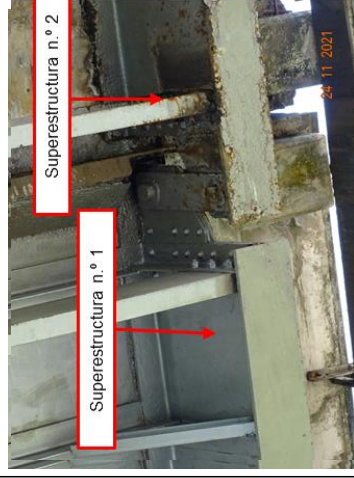
NOTA	Se observan zonas con reparaciones en losa, donde la condición no pudo ser evaluada.	NOTA	Comisión en elementos principales, secundarios y conexiones de superestructura por filtraciones en junta
DÍA	24	DÍA	24
MES	11	MES	11
AÑO	2021	AÑO	2021
No. 16	UBICACIÓN	No. 17	UBICACIÓN
Apoyo en pila n.º 2		Pila n.º 2

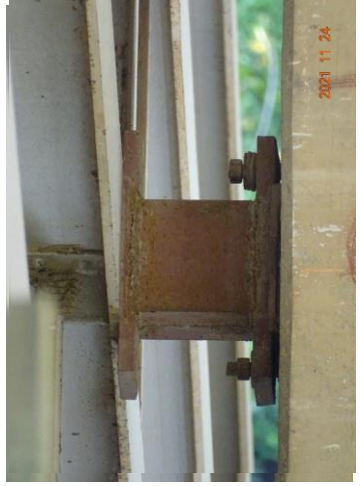
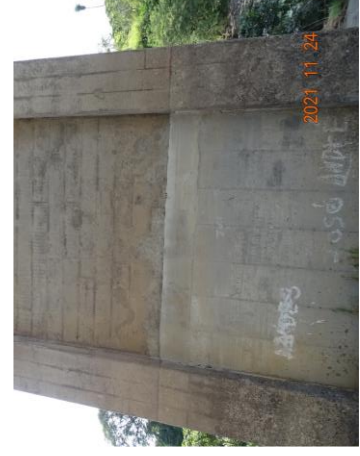
NOTA	Apoyos en pila n.º 2 con incisos de óxido y comisión, distintos a planos originales	NOTA	Abastación en concreto de pila n.º 2
DÍA	24	DÍA	24
MES	11	MES	11
AÑO	2021	AÑO	2021
No. 18	UBICACIÓN	No. 18	UBICACIÓN

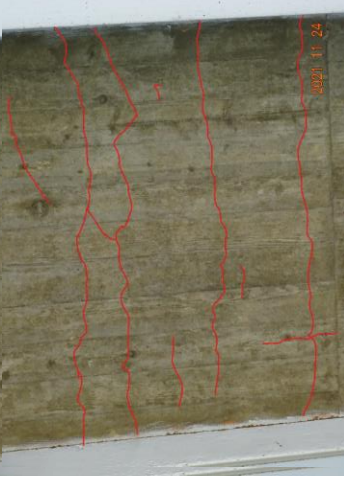
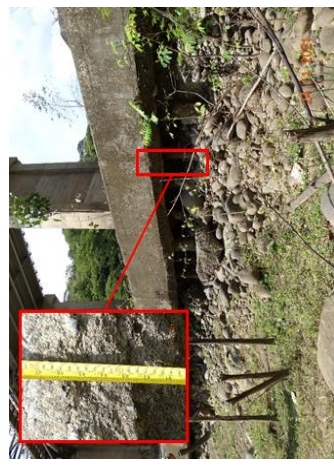
Losas con grietas en 1 y 2 direcciones		Pila n.º 2

NOTA		NOTA	Socavación en pila n.º 2 con exposición de la cimentación
DÍA	24	DÍA	24
MES	11	MES	11
AÑO	2021	AÑO	2021

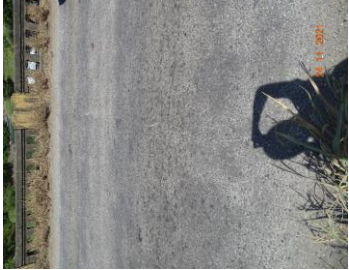
<b>NOTA</b> Obtención total de junta de expansión n.º 3 en superestructura		<b>NOTA</b> Agratamiento en baranda de concreto	
<b>UBICACIÓN</b> Subestructuras		<b>UBICACIÓN</b> No.	
DÍA 24 MES 11 AÑO 2021		DÍA 24 MES 11 AÑO 2021

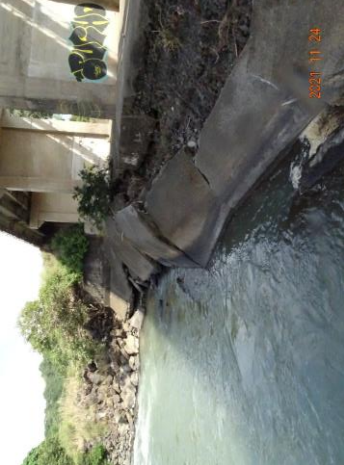
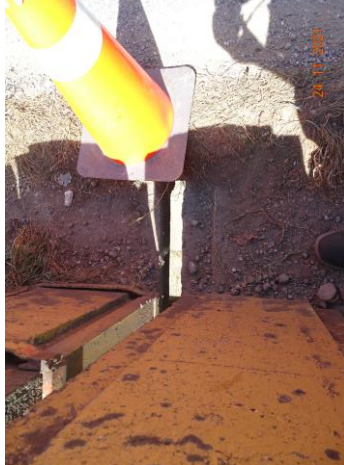
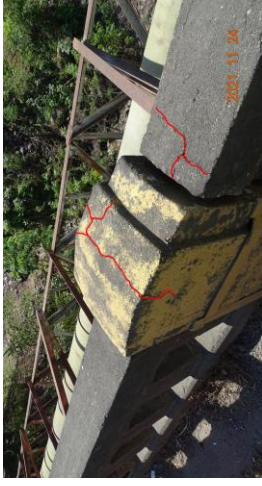
<b>NOTA</b> Sotavación con exposición de la cimentación en pías n.º 2 y n.º 3			<b>NOTA</b> Falante en junta de expansión			<b>NOTA</b> Agritamiento de baranda de concreto				
<b>No. 32</b> UBICACIÓN Apoyos en pía n.º 3			<b>No.</b> UBICACIÓN			<b>No.</b> UBICACIÓN

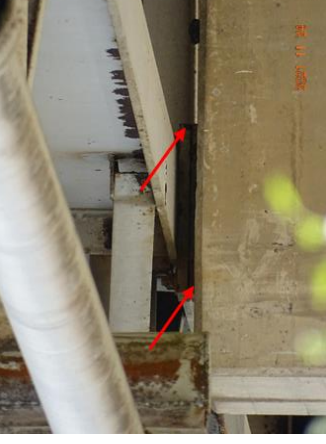
<b>NOTA</b> Apoyo en pía n.º 3 con puntos de óxido y ampollas			<b>NOTA</b> UBICACIÓN				
<b>NOTA</b>			<b>NOTA</b>			<b>NOTA</b>
