LABORATORIO NACIONAL  
DE MATERIALES Y MODELOS ESTRUCTURALES

Informe: EIC-Lanamme-INF-0140-2021

# **Informe de Evaluación del Proyecto San José – Caldera Ruta Nacional 27 Años 2020 – 2021**

Noviembre, 2021

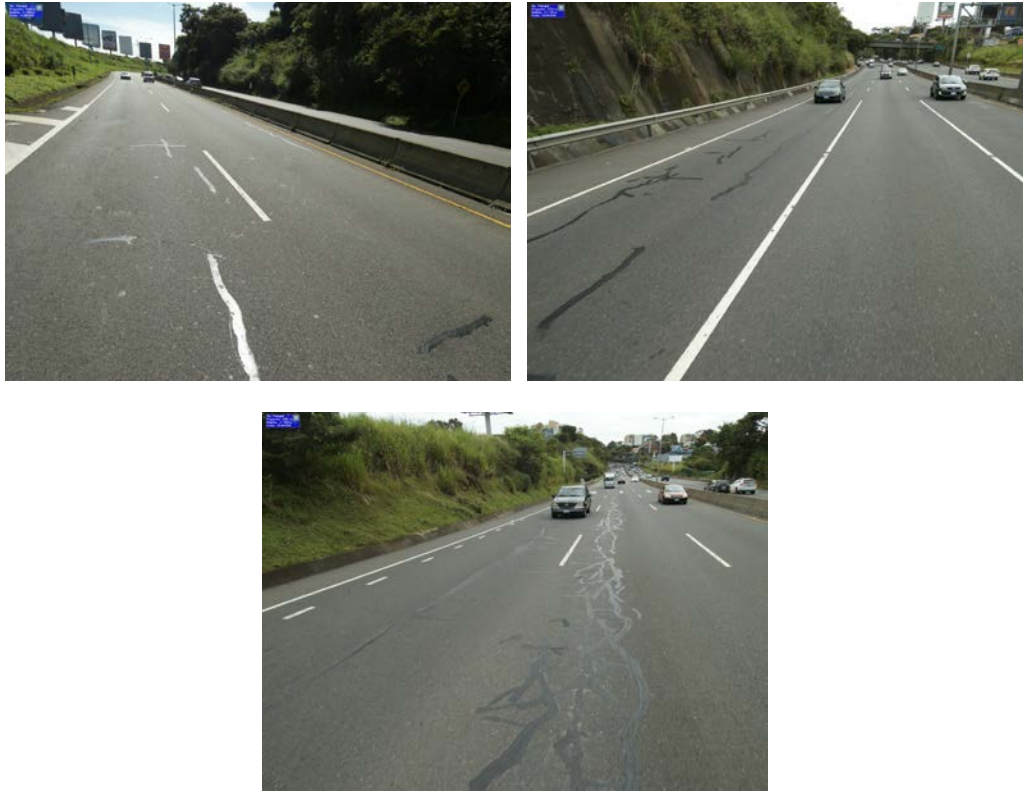
Figura 29. Sellos de grietas

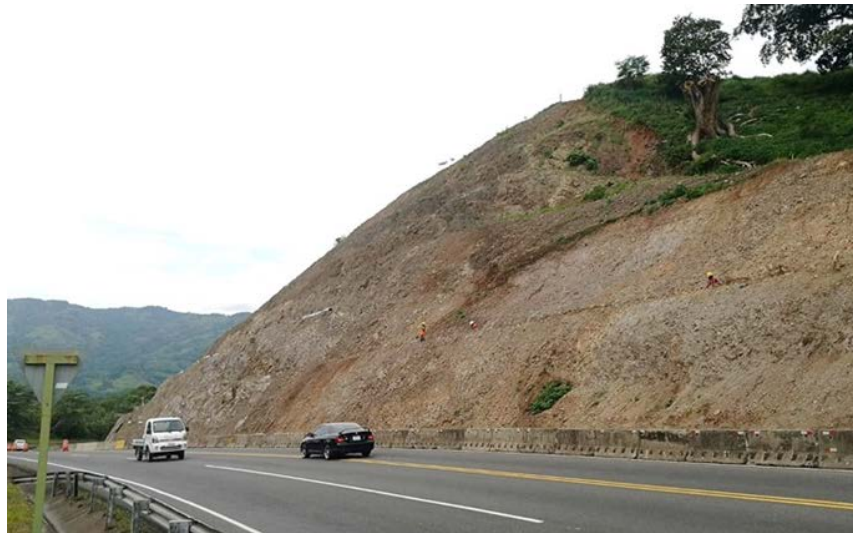
Figura 61. Talud en el km 37+500 de la Ruta Nacional No.27. A la izquierda se observa las condiciones del talud en junio 2020, mientras que la foto de la derecha corresponde con el mes de mayo del 2021 donde se observa la superficie de roca y suelo, recientemente expuesta por la intervención realizada por el Concesionario.

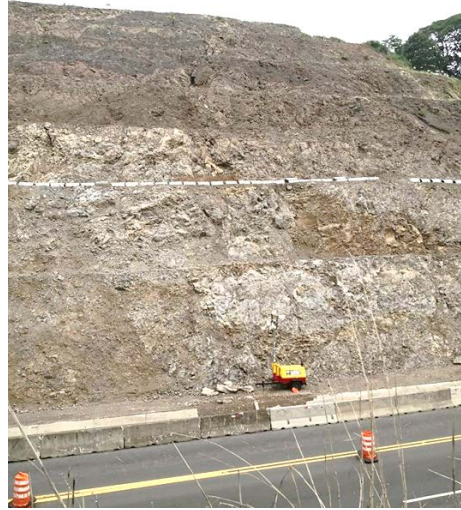
Figura 62. Detalle de un sector del talud del estacionamiento 37+500. En el tramo central se presenta meteorización y fracturación intensa junto con la exposición de bloques de roca con potencial de caer en la carretera

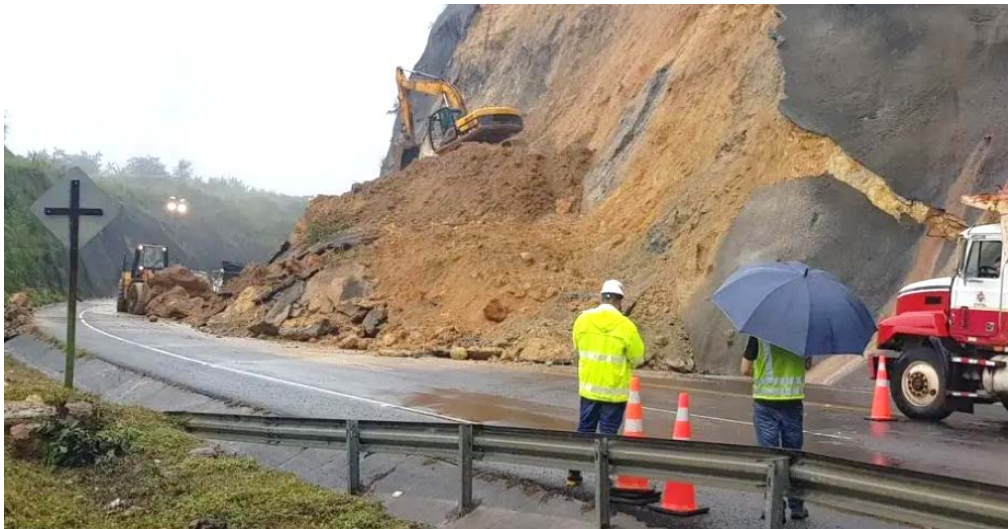
Figura 65. Deslizamiento del 4 de noviembre del 2020 con caída de material en la carretera, km 38+600. (Fuente: La República, 5/11/2020).

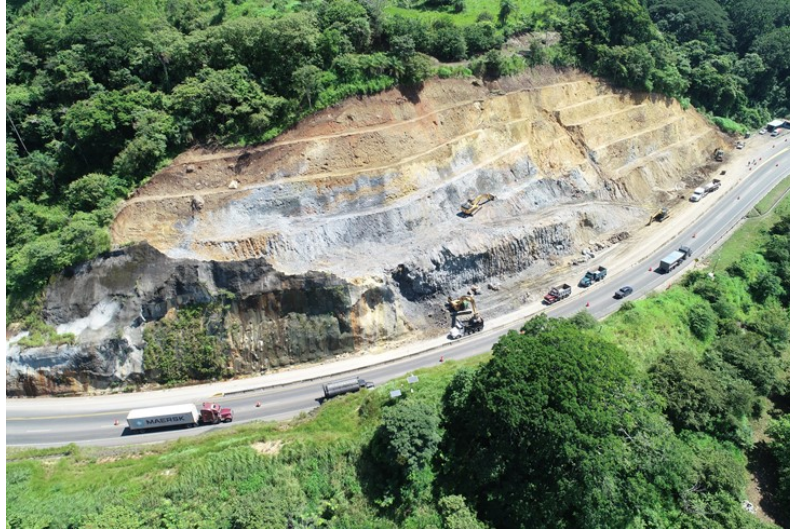
Figura 66, Vista aérea del talud de corte en el estacionamiento 38+600. Se observa el avance que presenta el corte realizado por el Concesionario.

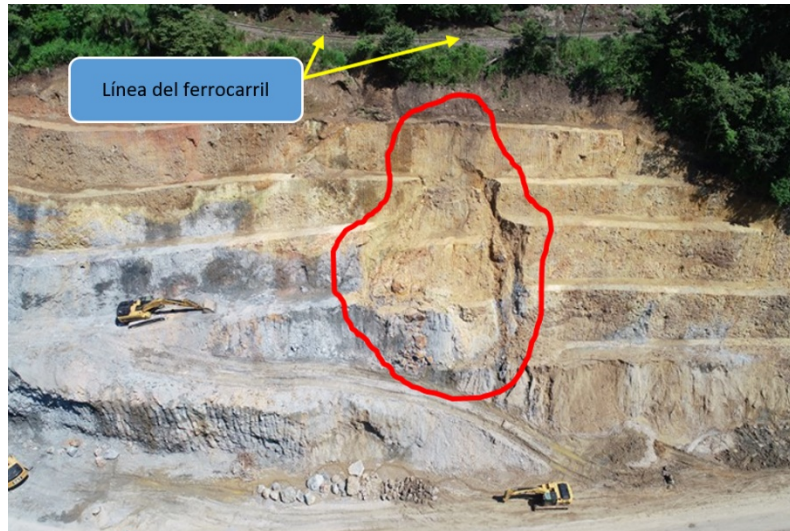
Figura 67, Detalle de un sector del talud de corte en el km 38+600. Dentro de la línea roja se observa un deslizamiento reciente. Se destaca también la cercanía con la línea del ferrocarril.

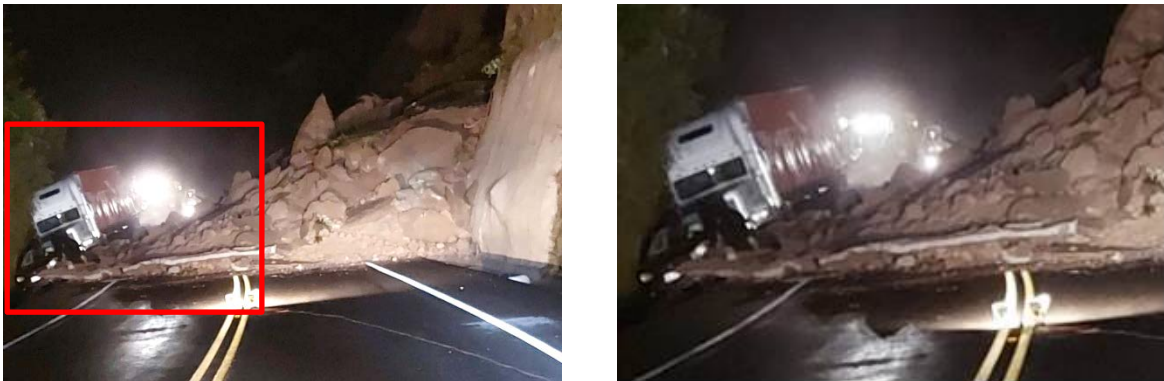
Figura 68. Deslizamiento del 10 de noviembre del 2020, con afectación directa a los usuarios de la Ruta en Concesión. Se destaca dentro del rectángulo y a la derecha los vehículos afectados por el deslizamiento (La Nación, 10/11/2020).

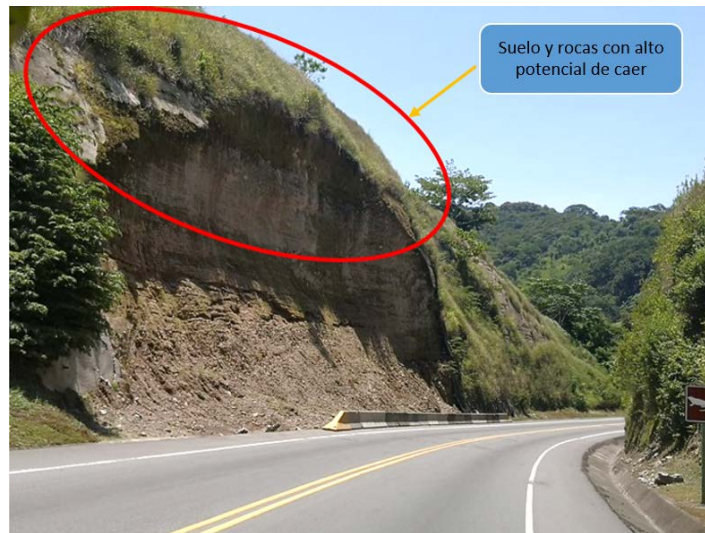
Figura 69. Fotografía del estacionamiento 40+800 de la Ruta Nacional No.27 donde se presentó el deslizamiento, dentro de la línea roja se destaca el material que está sin soporte y con potencial de caer.

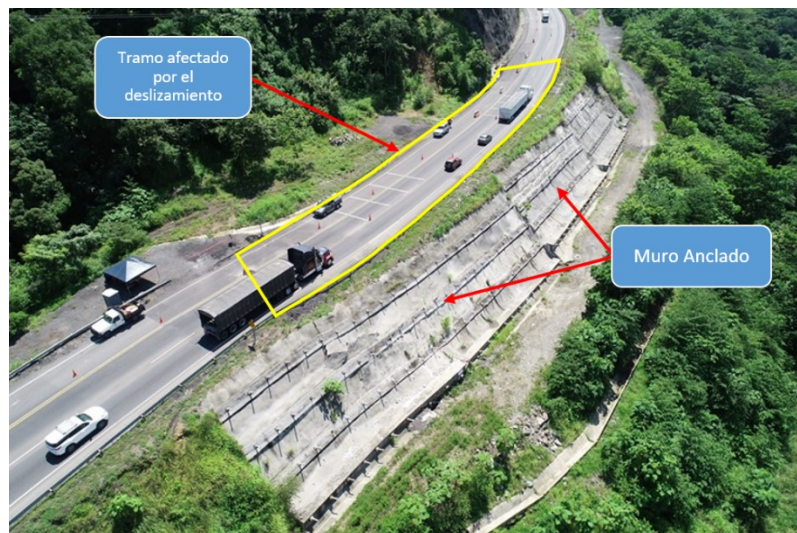
Figura 70. Deslizamiento y algunas de las obras construidas en el km 44+500. Se destaca dentro de la línea amarilla el tramo aproximado de carretera que de forma recurrente presenta hundimientos.

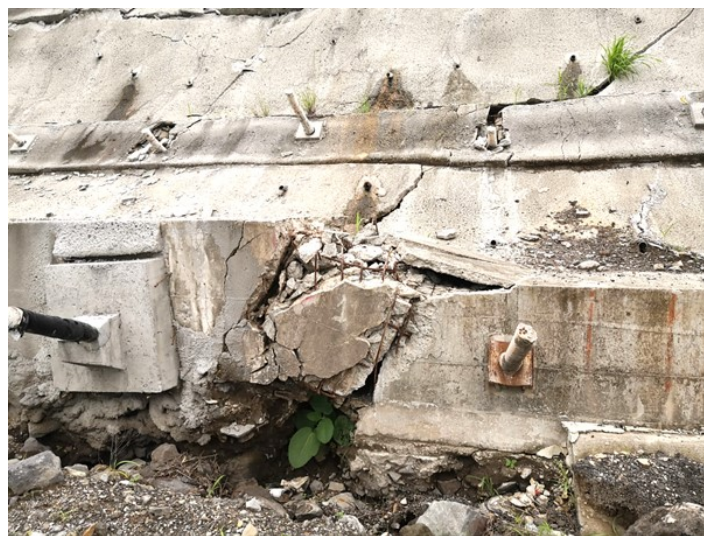
Figura 72. Falla en la viga de amarre al pie del muro anclado.

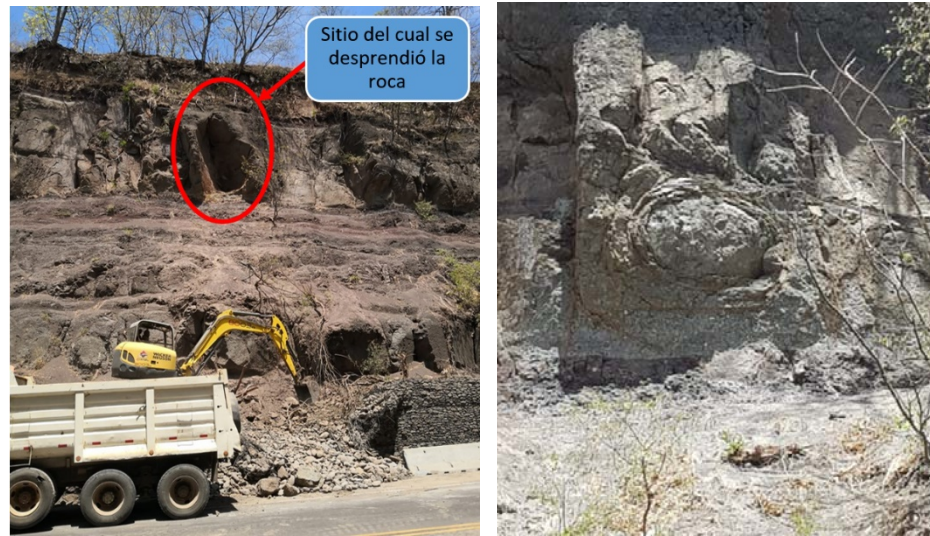
Figura 73 Talud en el km 75+900 luego de la caída de la roca, se aprecia parte del daño que ocasionó en el muro de gaviones y las labores de remoción del material caído. A la derecha se muestra el proceso de meteorización esferoidal que se da en el nivel donde se encuentran las rocas.

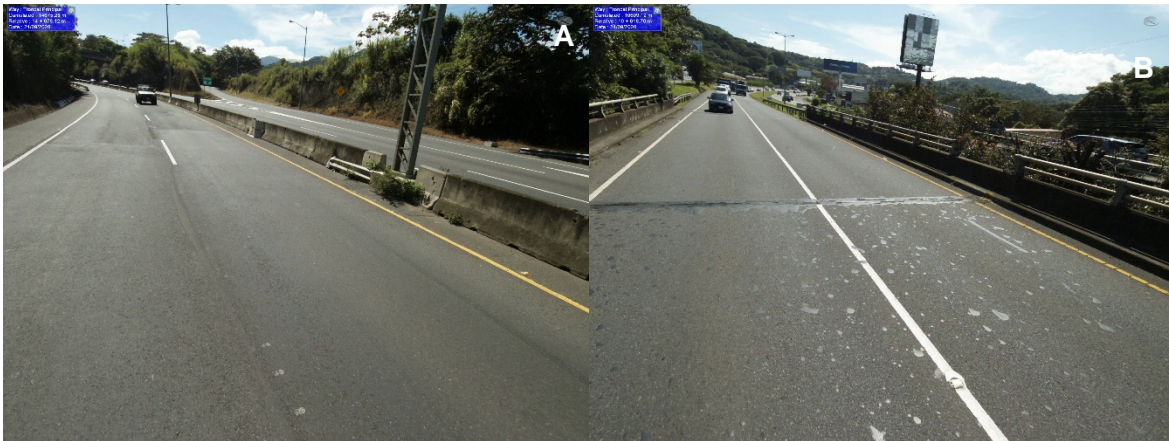
Figura 101. Deficiencias críticas a nivel de discontinuidades en barrera medianera (A) y en pretil de puente (B)

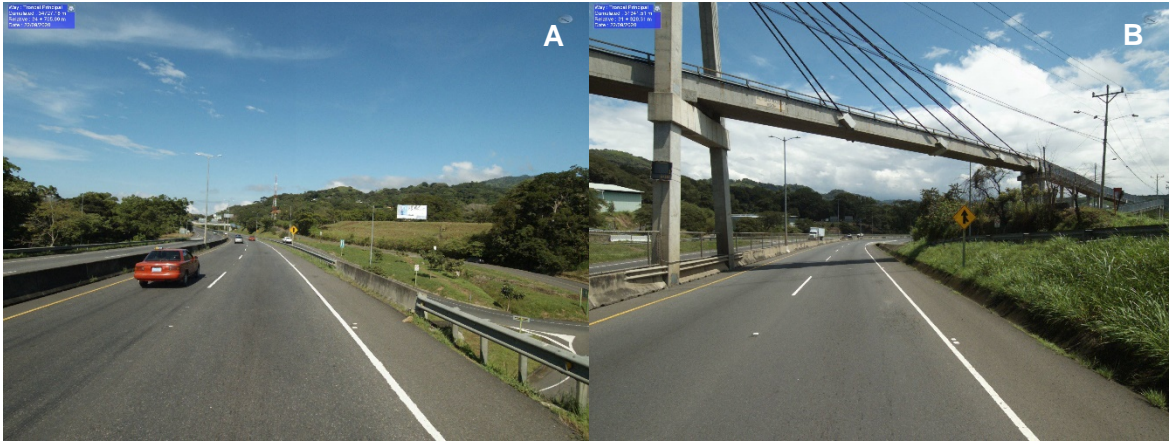
Figura 102. Deficiencia regular en transición de barreras laterales (A) y deficiencia crítica en transición de barrera medianera (B)

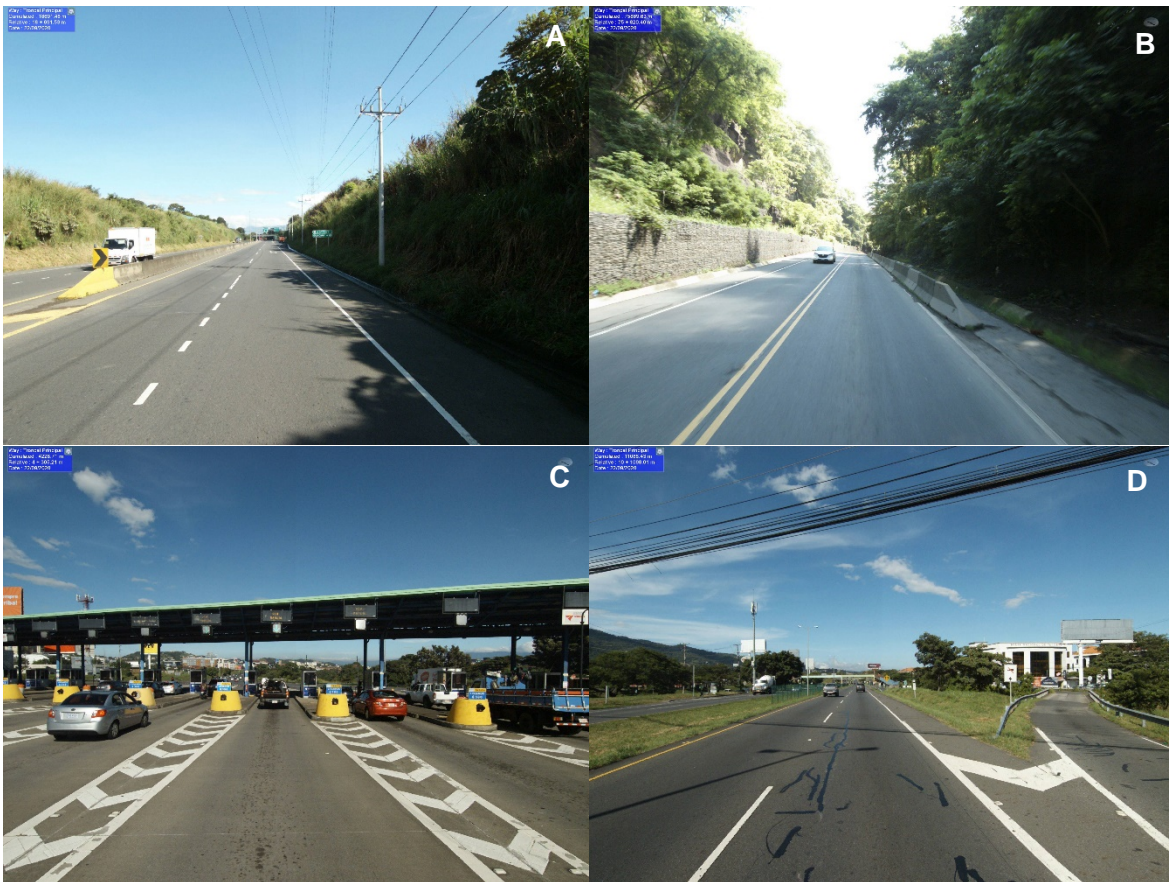
Figura 103. Deficiencias críticas a nivel de terminales: inicio de barrera medianera (A), inicio de barrera lateral (B), zona de peaje (C) y rampa de salida (D)

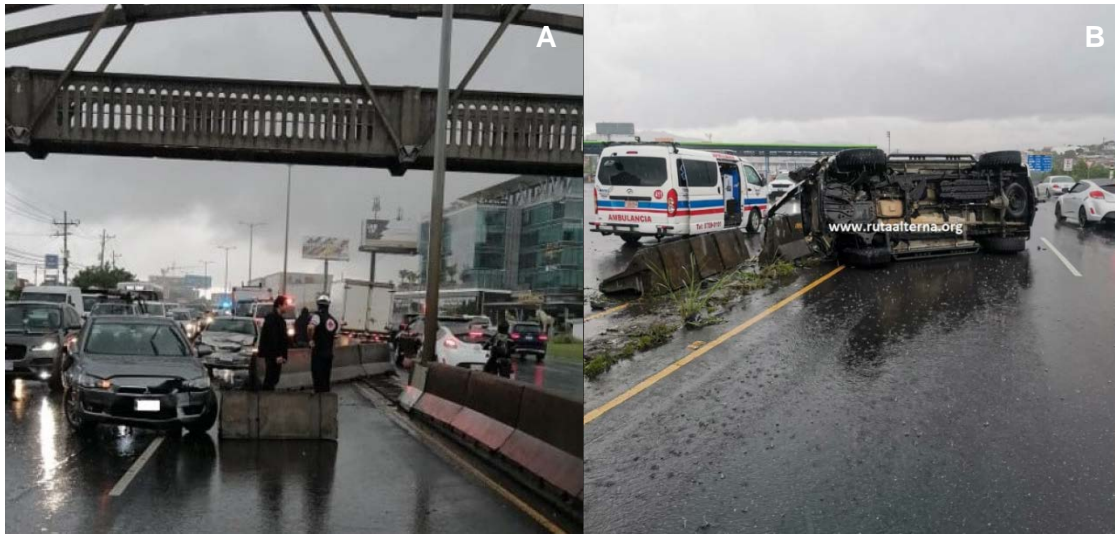
Figura 139. Choques viales contra sistemas de contención vehicular de concreto deficiente  
Nota: Fotografía A tomada de <https://www.crhoy.com/nacionales/se-llevan-hasta-la-barrera-en-choque-multiple-en-la-ruta-27/>, CRHoy (2020) y fotografía B tomada de <https://www.facebook.com/Ruta-Alternativa-149642631716218>, Ruta Alternativa (2020).

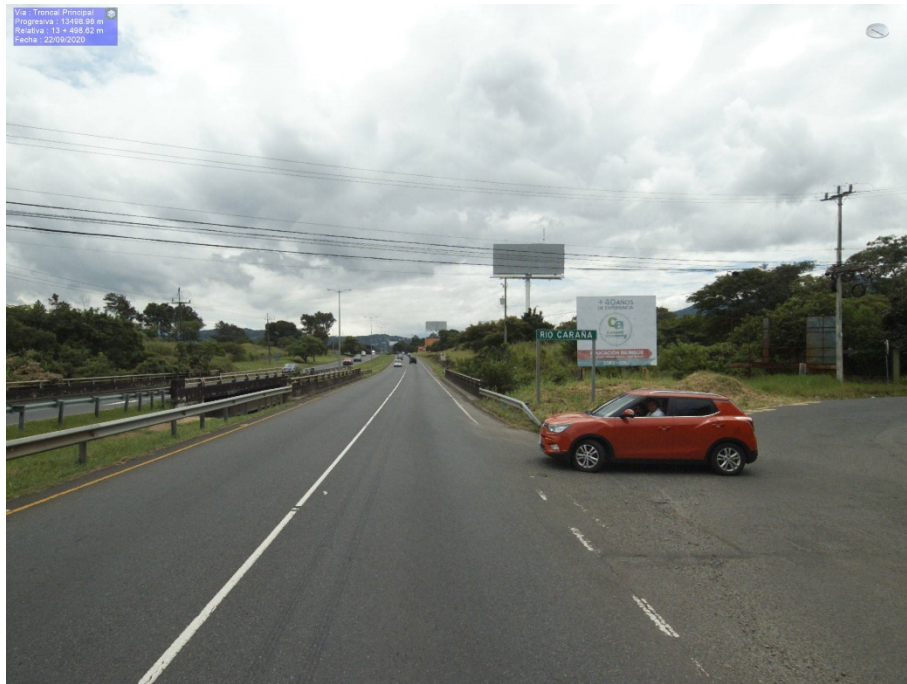
Figura 140. Accesos inseguros a Ruta Nacional 27, aldeaño al puente sobre el río Caraña
