LanammeUCR

14 de enero de 2022
EIC-Lanamme-45-2022

Asunto: Inspección de la superestructura n.º 1 del puente sobre el estero Mata de Limón, Ruta Nacional n.º 23.

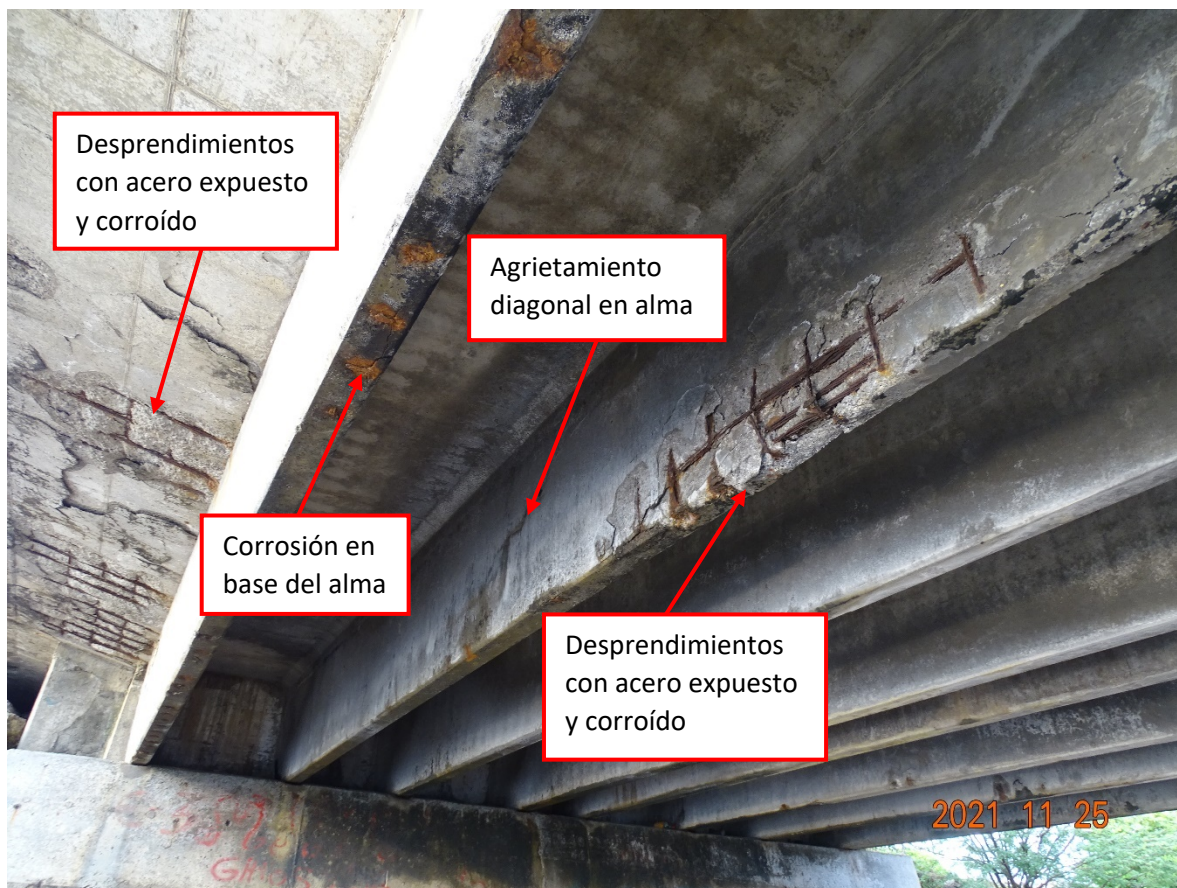
En el extremo norte de la viga principal externa tipo “doble T” de concreto presforzado aguas abajo de la superestructura n.º 1 mostraba en una de sus almas desprendimientos de concreto con exposición y corrosión considerable del acero del refuerzo transversal y del acero longitudinal convencional y de presfuerzo. La corrosión ha llegado a fracturar al menos un aro y ha producido delaminación significativa en el acero de refuerzo longitudinal y en el acero de presfuerzo (ver fotografía n.º 1 y n.º 2). Esta situación implica una reducción en la capacidad de la sección para resistir los esfuerzos de flexión y de cortante, lo que podría poner en riesgo la integridad de parte del puente.

Adicionalmente, en la sección en voladizo del tablero de concreto de la superestructura n.º 1, del lado aguas abajo, se observaron zonas con desprendimiento del recubrimiento de concreto y exposición del acero de refuerzo el cual mostraba una pérdida de sección considerable (ver fotografía n.º 1 y 2).

Fotografía n.º 1. Deficiencias observadas en el voladizo del tablero de concreto reforzado y en primera viga principal (enumerando las vigas desde el costado aguas abajo) de la superestructura n.º 1.

- Realizar una intervención inmediata de la zona en la que se encuentra expuesto el acero de presfuerzo de la viga pretensada tipo doble “T” y del tablero, de manera temporal y mientras se finaliza el proceso de diseño del puente nuevo e inicia la construcción del mismo. Esto con el fin de detener el avance del deterioro hacia otros segmentos de la viga o la losa en la superestructura. Para esto se puede consultar la Sección 608 relacionada con reparación de concreto

- Realizar una inspección detallada para determinar la severidad y extensión de la corrosión en el acero de refuerzo convencional y el acero de presfuerzo en los elementos mencionados y utilizarla como insumo para realizar una evaluación de capacidad de carga (ver la siguiente recomendación).
- Realizar una evaluación de capacidad de carga con el fin de determinar si es necesario colocar un límite de carga o el cierre del carril aguas abajo del puente mientras se finaliza el diseño del puente nuevo e inicia la construcción del mismo. Para esto, se recomienda seguir los procedimientos del Capítulo 6 del manual "*The Manual for Bridge Evaluation*" de AASHTO (2018).

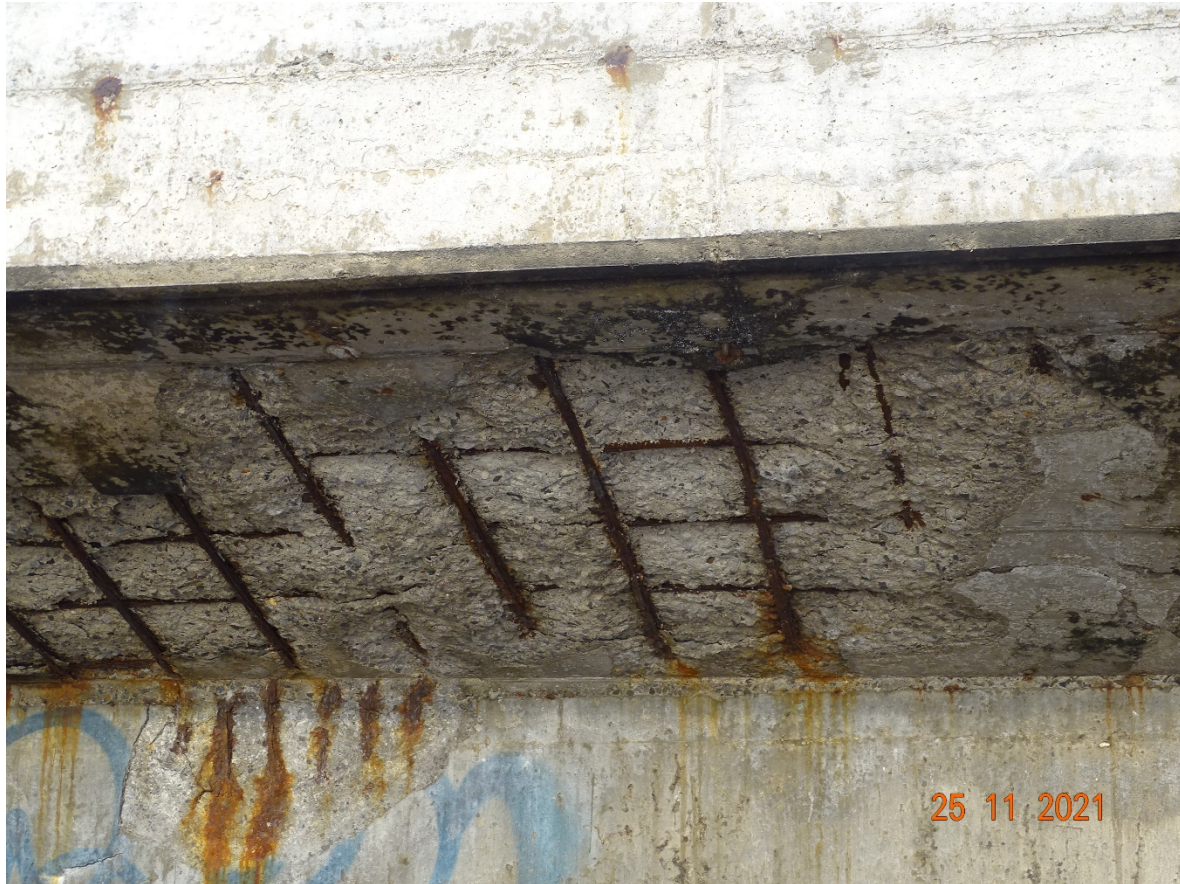
Fotografía n.º 2: Desprendimientos en el voladizo del tablero de concreto reforzado y acero de refuerzo expuesto, corroído con pérdida de sección.

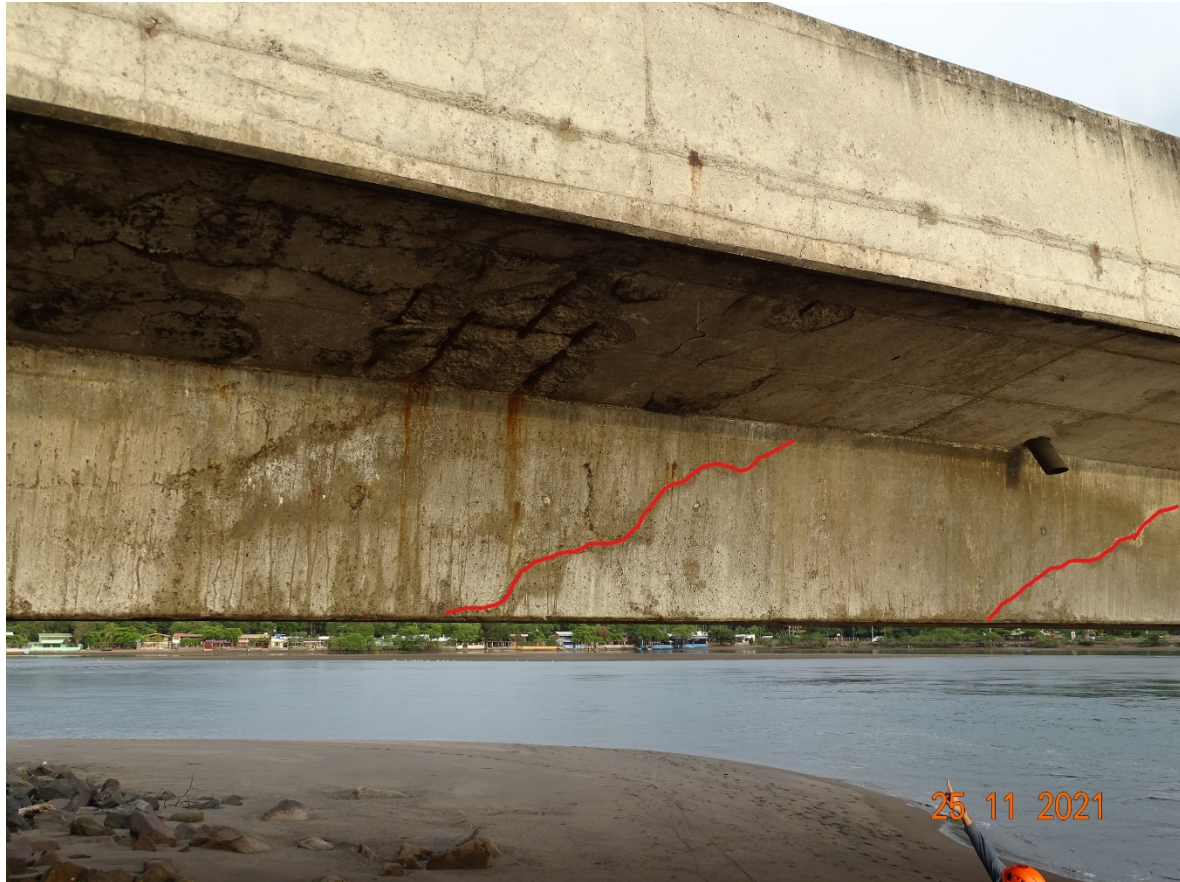
Sumado a lo anterior, las dos almas de la misma viga principal externa “doble T” presentaban grietas diagonales en el extremo norte, lo que podría indicar una deficiente capacidad de la viga para resistir acciones de cortante (ver fotografía n.º 3).

Fotografía n.º 3: Grietas diagonales en primera viga principal (enumerando las vigas desde el costado aguas abajo) de la superestructura n.º 1.

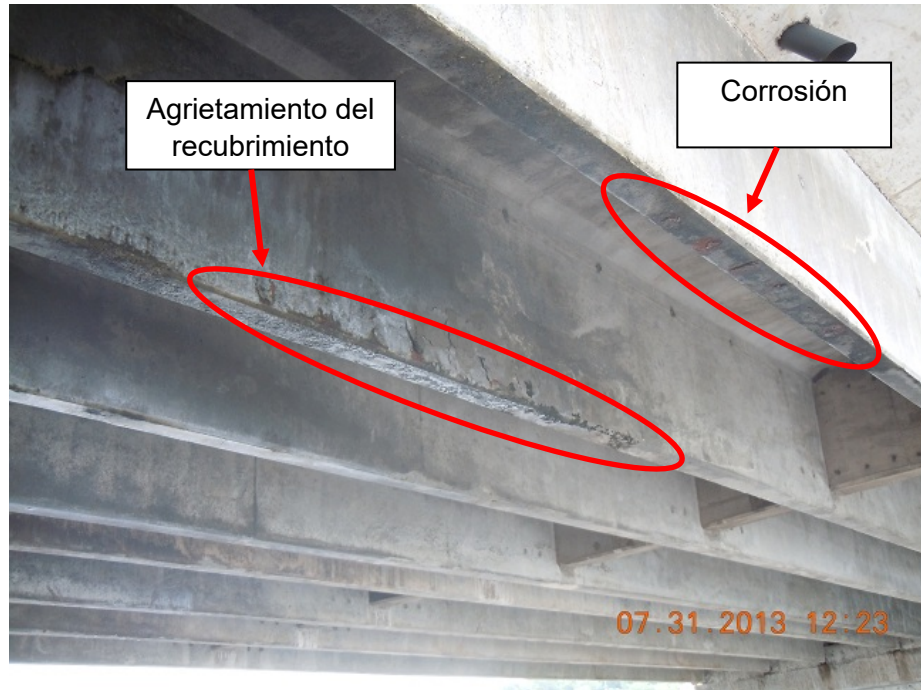
En agosto del 2013, por medio del oficio LM-UP-64-2013 (Castillo-Barahona, 2013), la Unidad de Puentes comunicó al entonces ministro de Obras Públicas y Transportes sobre la presencia de manchas de óxido y agrietamiento del concreto de recubrimiento en la viga principal externa de la superestructura n.º 1 que se menciona en este oficio (ver Fotografía n.º 4). Asimismo, se advirtió sobre la

Fotografía n.º 4: Daños en almas de primera viga principal (enumerando las vigas desde el costado aguas abajo) de la superestructura n.º 1 observadas en julio de 2013.

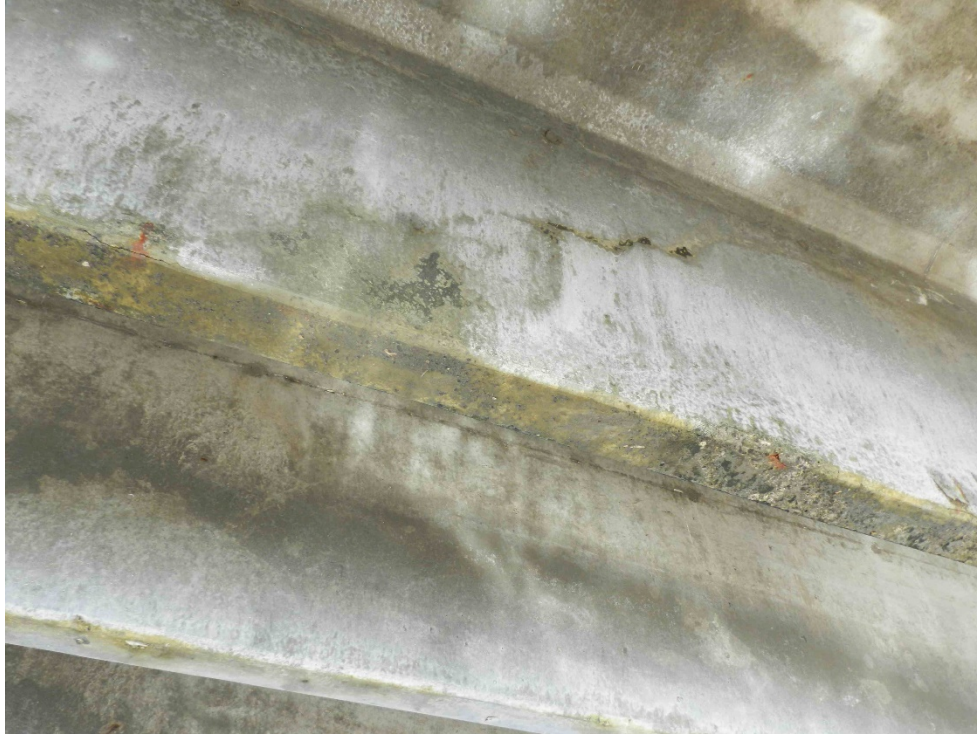
En septiembre del año 2015 se registró en el Sistema de Administración de Estructuras de Puentes un reporte de inspección del puente en cuestión, en el cual se comenta sobre los agrietamientos también señalados por Castillo-Barahona (2013) y Agüero-Barrantes (2013) sin mejoría aparente, entre otras deficiencias. Adicionalmente, se reporta sobre la grieta diagonal en el alma de la viga principal externa que se muestra en la fotografía n.º 3 de este oficio (ver Fotografía n.º 5).

Fotografía n.º 5: Grieta diagonal reportada en la plataforma del SAEP en viga principal de superestructura n.º 1.
