17 de diciembre de 2021
EIC-Lanamme-1087-2021

Asunto: Inspección de la junta de expansión sobre la pila P8 del puente sobre el río Tempisque, Ruta Nacional n.º 18

Puente: río Tempisque, conocido como puente La Amistad
Ruta Nacional n.º: 18

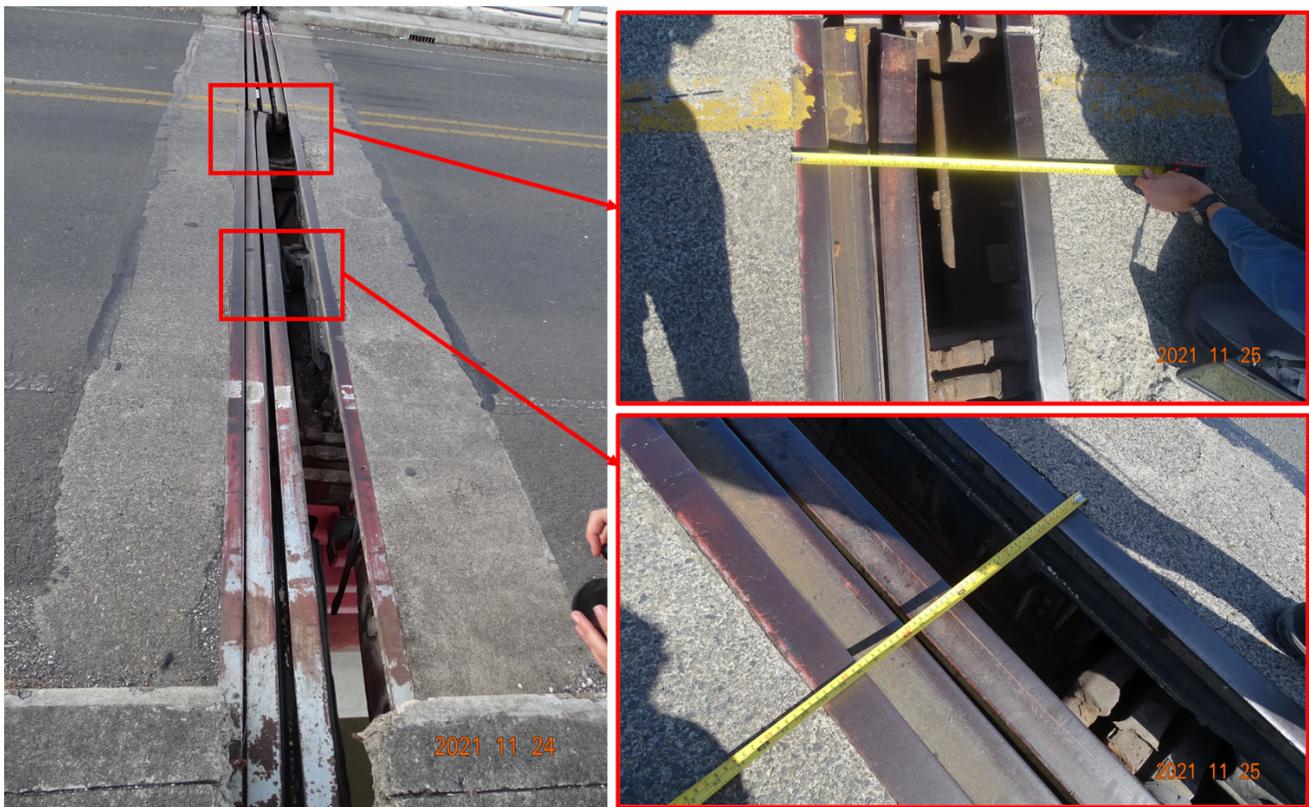
Se observó la pérdida de uno de los perfiles centrales de acero de la junta de expansión modular. Asimismo, existe deformación y desalineamiento de los dos perfiles centrales restantes en la sección de la junta dañada. Debido a las deficiencias anteriores, existe una abertura en la ubicación de la junta de aproximadamente 220 mm (medidos en el sentido longitudinal del puente), que abarca la totalidad del carril de tránsito con sentido Nicoya-Limonal, es decir el 50 % de la longitud de la junta de expansión (ver Fotografía n.º 1).

Posteriormente, en 2020 un lugareño informó de la pérdida del perfil de acero que se menciona en este oficio (Hidalgo, 2020) (ver Fotografías n.º 1 y n.º 2). A la fecha de la inspección, el daño reportado por los medios de comunicación, no ha sido reparado y el riesgo para los usuarios continúa.

Fotografía n.º 1. Pérdida de perfiles en la junta de expansión n.º 3 sobre la pila P8

- Realizar una intervención inmediata a la junta de expansión, de carácter temporal y mientras se define el inicio de la contratación para realizar los trabajos de rehabilitación definitiva que requiere el puente. Como medida de intervención temporal se recomienda: colocar un elemento o varios elementos que cubran la abertura en la junta y realizar un ajuste en la superficie de ruedo para generar una transición suave entre superestructuras. Adicionalmente se puede considerar la necesidad de reducir la velocidad de tránsito sobre el puente por medio de reductores de velocidad y señalización, en caso de ser necesario.

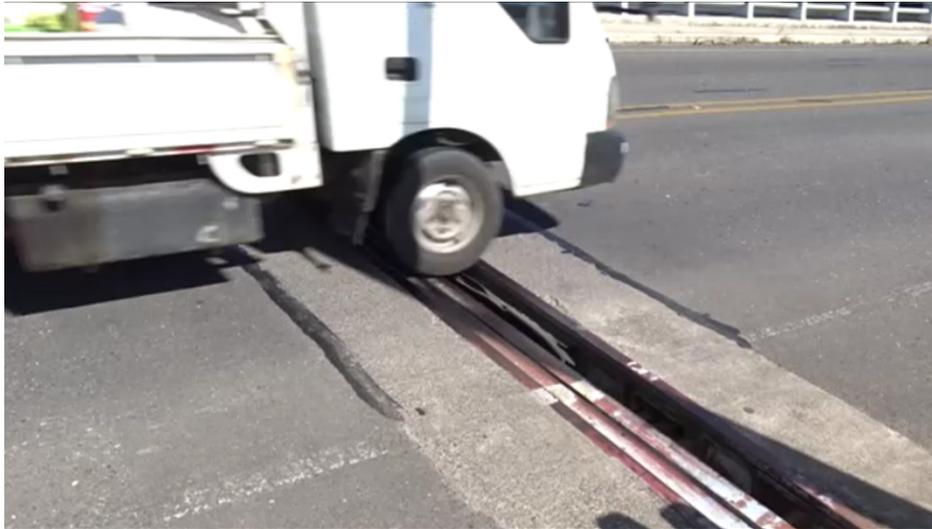
- a. Las llantas de los vehículos que transitan a velocidades de aproximadamente 80 km/h (según lo observado en sitio), impactan los bordes de la junta (ver Fotografía n.º 2). El impacto genera fuertes sonidos y el movimiento de los perfiles de acero centrales que aún se encuentran en la junta de expansión. Los sonidos fuertes y el movimiento de los perfiles de acero centrales son un indicativo de que dichos elementos no están sujetos adecuadamente, lo que podría provocar la pérdida de perfiles adicionales y con ello un incremento en la dimensión de la abertura ya existente en la ubicación de la junta.
- b. Los conductores intentan esquivar la junta dañada, invadiendo el carril contrario, lo cual, genera un riesgo de un accidente de tránsito.

Fotografía n.º 2. Impacto de las ruedas de los vehículos en los bordes de la junta de expansión debido a la abertura y al faltante de perfiles.

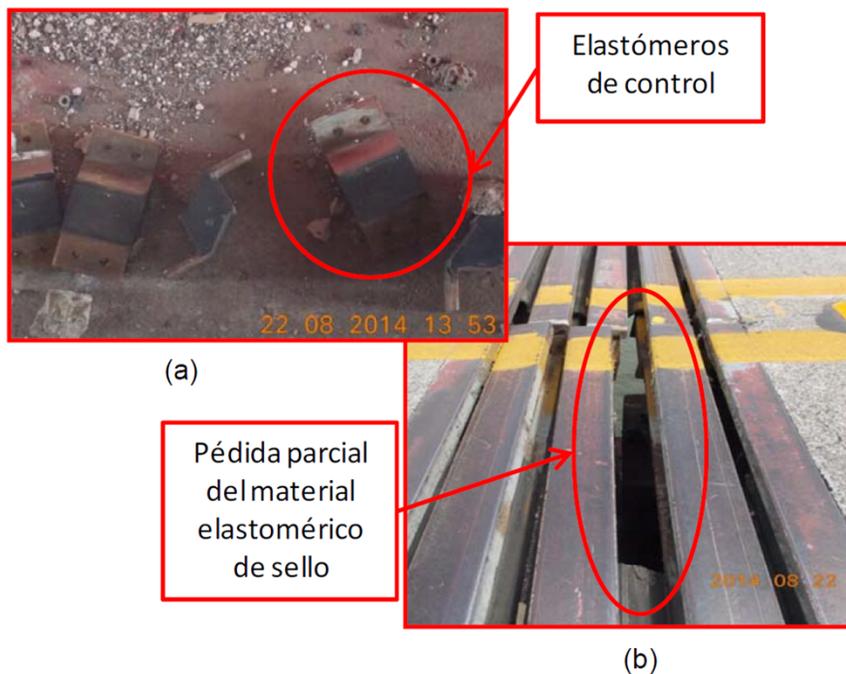
perfiles de acero desalineados (ver Fotografía n.º 3). Uno de esos perfiles son los que, en este oficio, se reportan como faltantes en la junta. De acuerdo con los registros fotográficos históricos del puente y el informe de 2014, los elementos se desalinearon debido a los desplazamientos relativos, experimentados por la junta durante el sismo de Sámara de setiembre de 2012.

Fotografía n.º 3: Junta de expansión sobre pila P8: (a) Desprendimiento de elastómeros de control; (b) Desalineamiento, corrosión y pérdida parcial del material elastomérico de sello (Villalobos-Vega, et al., 2014)

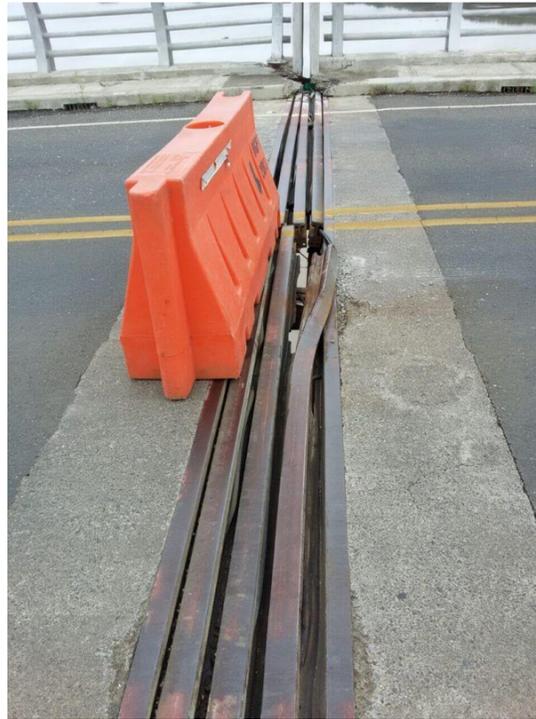
En el 2016, un vehículo pesado quedó enganchado a uno de los perfiles de acero desalineados de la junta y provocó que este se deformara verticalmente hacia arriba, generando un riesgo para el paso de los vehículos sobre el puente (Valle, 2016) (ver Fotografía n.º 4).

Fotografía n.º 4: Deformación vertical hacia arriba de uno de los perfiles de la junta de expansión en septiembre de 2016 (Fuente: Valle, 2016)
