Informe: EIC-Lanamme-INF-0607-2022

INFORME DE INSPECCIÓN ESPECIAL

PUENTE SOBRE LA QUEBRADA LA PALMA RUTA NACIONAL N.º 307

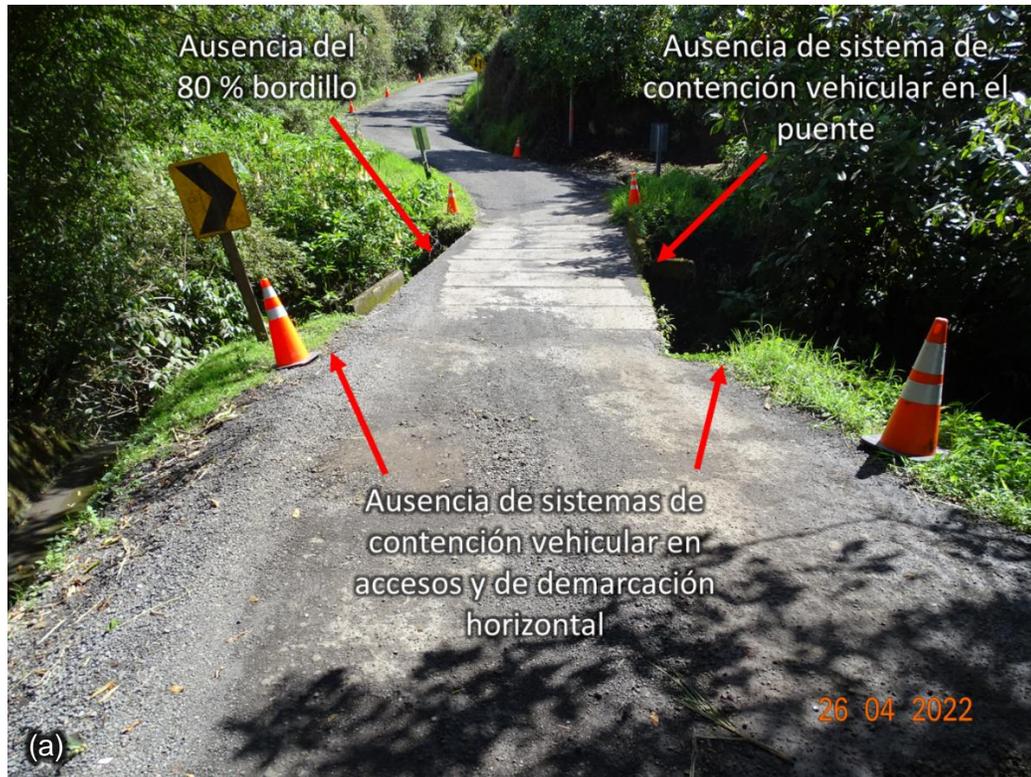
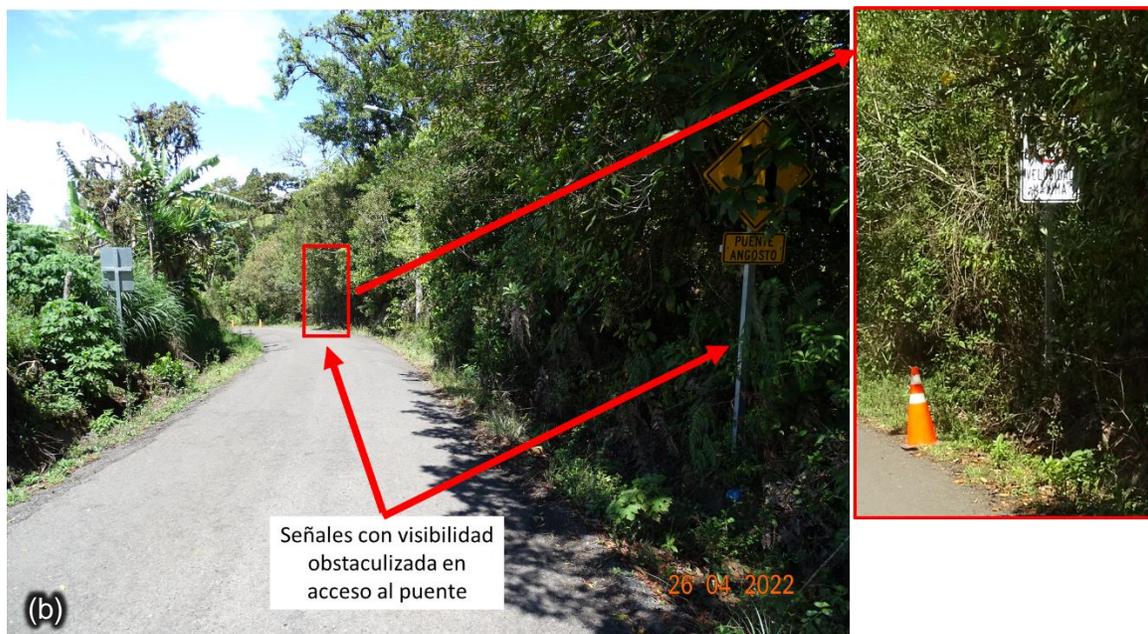
Sistema de contención vehicular de los accesos: Se observó faltante del 100 % del sistema de contención vehicular de los accesos (ver fotografía a), lo cual aumenta del riesgo de ocurrencia de accidentes por caída al cauce del río clasificados como muy graves (Valverde, 2011).

Sistema de contención vehicular del puente: Se observó faltante del 100 % del sistema de contención vehicular del puente (ver fotografía a), lo cual aumenta del riesgo de ocurrencia de accidentes por caída al cauce del río clasificados como muy graves (Valverde, 2011).

Bordillo: Se observó la ausencia de aproximadamente el 80 % del bordillo de concreto debido a aparentes desprendimientos por impacto de los vehículos. En aproximadamente 10 % del bordillo se observó acero de refuerzo expuesto y oxidado (ver fotografía a).

Señalización y demarcación: Se observó ausencia de demarcación vial y captaluces, lo cual reduce la visibilidad de los usuarios en condiciones de poca iluminación (ver fotografía a). Asimismo, se observaron obstáculos que dificultan la visibilidad de las señales verticales que alertan de la proximidad del puente sobre el acceso n.º 2 (desde Choco) (ver fotografía b).

Adicionalmente, no se observó ninguna señal que restrinja la carga que puede transitar sobre el puente y es posible que sea requerida debido a las condiciones de corrosión de la superestructura.

Elemento	Recomendación	Referencia bibliográfica
Sistema de contención vehicular de los accesos	Evaluación de seguridad vial: Realizar un análisis de márgenes de la carretera para definir la solución óptima que se pueda implementar en los accesos al puente y así, reducir el riesgo de accidentes por caída al cauce.	Manual SCV - Guía para el análisis y diseño de seguridad vial de márgenes de carreteras (Valverde, 2011)
Sistema de contención vehicular del puente	Evaluación de seguridad vial: Realizar un análisis de márgenes de la carretera para definir la solución óptima que se pueda implementar de manera temporal en el puente y así, reducir el riesgo de accidentes por caída al cauce.	Manual SCV - Guía para el análisis y diseño de seguridad vial de márgenes de carreteras (Valverde, 2011)
Señalización y demarcación	Programa de conservación: Colocar señalización y demarcación vial faltante que permita canalizar el tránsito sobre el puente y alertar a los usuarios sobre el riesgo de caída al vacío al no existir sistemas de contención vehicular en el puente. Adicionalmente remover excesos de vegetación presentes en la señalización existente. Valorar la posibilidad de colocar iluminación en los accesos al puente. Colocar una señal en ambos accesos que informe sobre el mal estado del puente, como medida de precaución. Incluso, se puede sugerir a los usuarios de la zona por diferentes medios, evitar el paso en condiciones de lluvia intensa.	Manual Centroamericano de dispositivos uniformes para el control del tránsito (SIECA, 2014) Manual MCV-2015 (MOPT, 2015) – Sección 701 Conservación de señales verticales y Sección 703 Mantenimiento de la demarcación vial horizontal Manual SCV - Guía para el análisis y diseño de seguridad vial de márgenes de carreteras (Valverde, 2011)

Elemento	Recomendación	Referencia bibliográfica
Señalización y demarcación (continuación)	Con base en el análisis de márgenes de carretera recomendado, valorar la posibilidad de reducir la velocidad de tránsito sobre el puente, y colocar la señalización respectiva	Ver página anterior
Sistemas de protección hidráulica	Programa de conservación: Mientras se realizan las gestiones para la sustitución del puente, valorar la posibilidad de proveer de sistemas de protección contra la socavación en la subestructura del puente.	Manual de consideraciones técnicas hidrológicas e hidráulicas para la infraestructura vial en Centroamérica (SIECA, 2021) Sección 6.5: Reparaciones en puentes existentes debido a socavación Circular HEC-23: <i>Bridge Scour and Stream Instability Countermeasures Vol. I and II.</i> (FHWA, 2009) Manual MCV-2015 (MOPT, 2015) – Sección 617 Protección de riberas

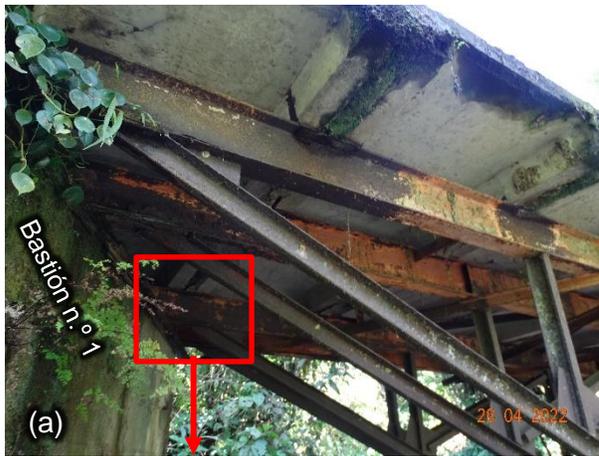
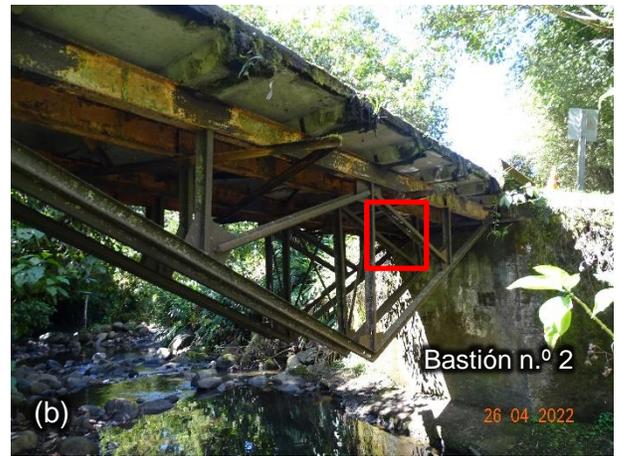
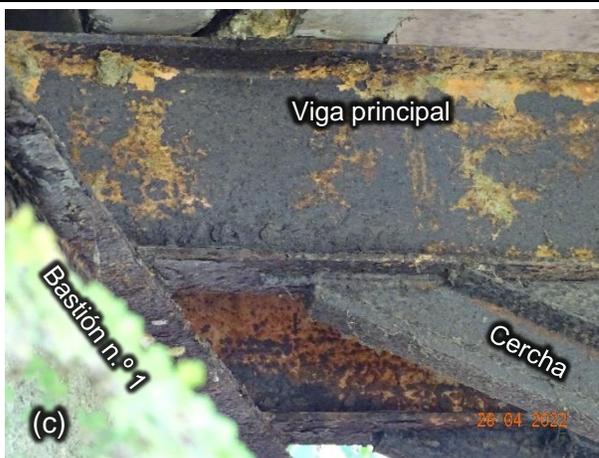
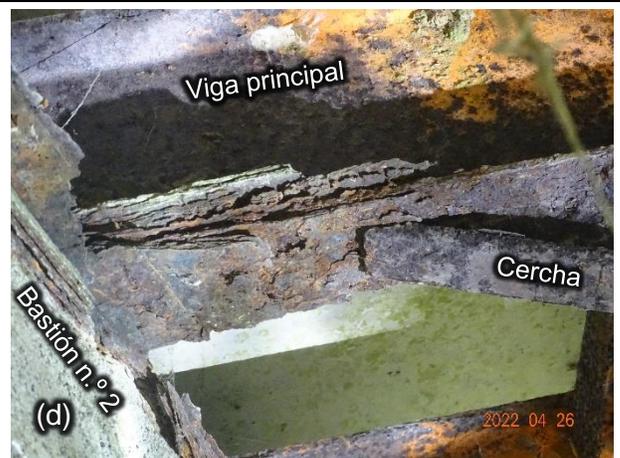
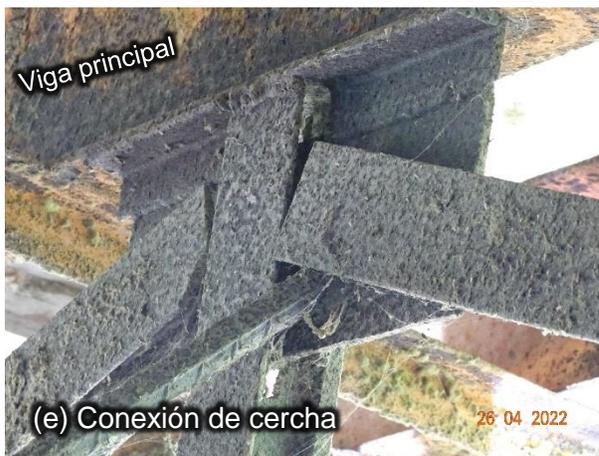
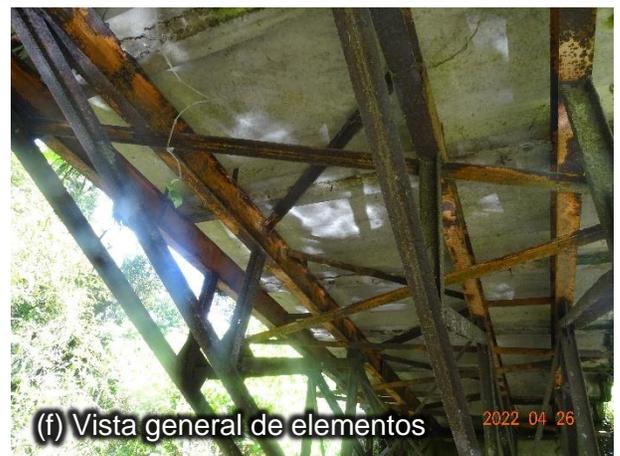
Elementos principales - Vigas de acero: En aproximadamente un 25 % de los elementos principales tipo viga se observó delaminación, pérdida de sección por corrosión y corrosión localizada (ver fotografías a, b y f). Además, en aproximadamente el 10 % de las vigas principales, cerca de los bastiones y en las conexiones con los elementos de la cercha de refuerzo, se observó corrosión donde se ha perdido aproximadamente un 10 % del espesor del elemento (ver fotografías c y d). En el restante 65 % de las vigas se observaron puntos de oxidación.

Elementos principales - Refuerzo de tipo cercha de acero: En el 100 % de los elementos tipo cercha se observó delaminación y pérdida de sección por corrosión (ver fotografías a, b, e y f).

Elementos secundarios de acero: Se observaron elementos de arriostre transversal tipo barra corrugada de acero que presentaban corrosión con pérdida de sección generalizada en el 100 % de la longitud de los elementos (ver fotografía f). Además, en aproximadamente el 10 % de la longitud de otros elementos de arriostre observados en el puente, tipo angular de acero, se observó corrosión que reduce en aproximadamente un 10 % del espesor del elemento. En aproximadamente el 25 % de estos elementos también presenta pérdida de sección por corrosión (reduciendo aproximadamente menos que el 10 % del espesor) y corrosión localizada. En las restantes superficies de los arriostres tipo angular (aproximadamente el 65 %) se observaron puntos de oxidación (ver fotografía f).

Elemento	Recomendación	Referencia bibliográfica
Superestructura	Evaluación estructural: Realizar una evaluación estructural para determinar la capacidad de carga viva del puente en su condición actual y así poder colocar la señalización de restricción de carga correspondiente. En caso de ser necesaria la señalización de restricción de carga en el puente, colocar además señales en zonas donde sea factible desviar el tránsito hacia rutas alternas.	AASHTO: <i>The Manual for Bridge Evaluation</i> (AASHTO, 2018) – Sección 6 relacionada con las evaluaciones de capacidad de carga
	Inspecciones con mayor regularidad: Mientras se realizan las gestiones para la sustitución del puente, inspeccionar la superestructura cada vez que se presenten fenómenos hidrometeorológicos que hagan crecer el nivel de agua en la quebrada La Palma, con el fin de verificar si se han producido daños por impacto de escombros que comprometan la estabilidad de la superestructura actual.

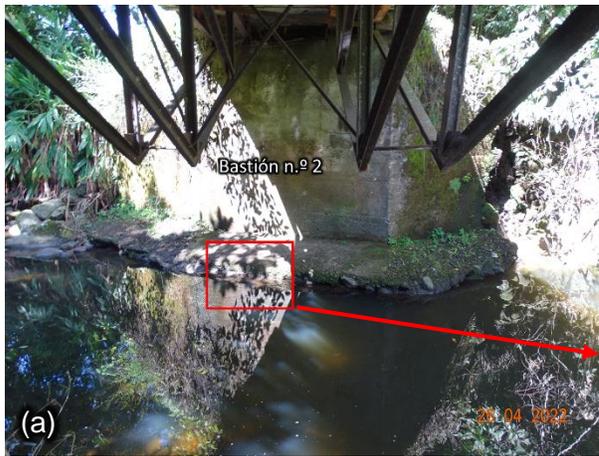
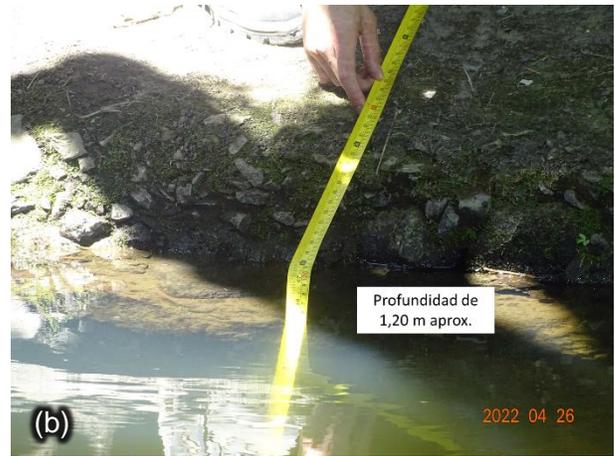
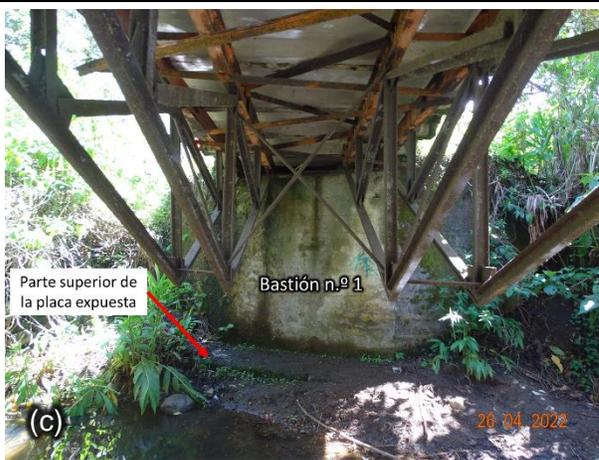
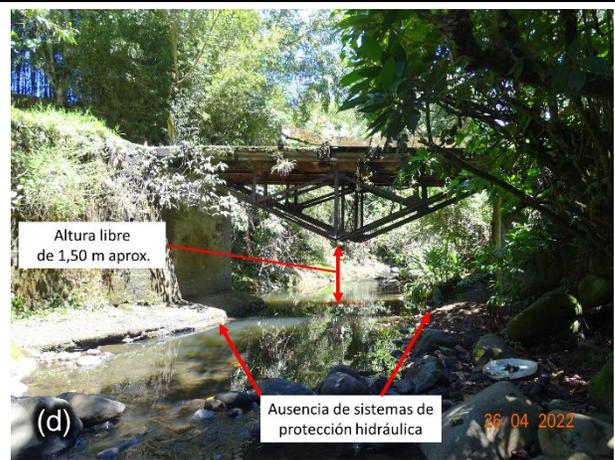
Cuerpo de bastiones: Se observó socavación significativa en la cimentación del cuerpo del bastión n.º 2, donde aparentemente, se ha perdido contacto con el terreno (ver fotografía a). La profundidad vertical de socavación se midió aproximadamente como 1,20 m desde la cara expuesta de la cimentación del bastión n.º 2 (ver fotografía b). En el bastión n.º 1 se observó aproximadamente el 50 % de la superficie superior de la cimentación (ver fotografía c).

Sistemas de protección hidráulica: Los refuerzos tipo cercha de acero colocados en la superestructura reducen el área hidráulica, dejando una altura libre inferior de aproximadamente 1,50 m entre el punto más bajo de la cercha y el nivel de agua observado en la inspección (ver fotografía d). Esta situación, hace que el puente sea vulnerable a impactos provocados por escombros que puedan ser arrastrados por la quebrada La Palma cuando se producen crecidas, aumentando así el riesgo de colapso de la estructura.

Adicionalmente, no se observaron sistemas de protección contra la socavación, por lo cual, la socavación observada en los bastiones puede seguir avanzando (ver fotografía d).

Elemento	Recomendación	Referencia bibliográfica
Subestructura	<p>Programa de conservación:</p> <p>Restituir el contacto entre la cimentación del bastión n.º 2 y el suelo.</p> <p>Construir protecciones en las márgenes para evitar el avance de la socavación (ver recomendaciones respecto a sistemas de protección hidráulica en esta misma tabla).</p>	<p>Manual de consideraciones técnicas hidrológicas e hidráulicas para la infraestructura vial en Centroamérica (SIECA, 2021) Sección 6.5: Reparaciones en puentes existentes debido a socavación</p>
	<p>Monitoreo hidrológico e hidráulico e inspecciones con mayor regularidad:</p> <p>Hasta que no se ejecuten las labores de restitución del contacto entre la cimentación del bastión n.º 2 y el suelo, realizar inspecciones de todo el puente cada vez que se presenten fenómenos hidrometeorológicos que hagan crecer el nivel de agua en la quebrada La Palma. Lo anterior, con el fin de cerrar oportuna y temporalmente el paso sobre el puente ante el riesgo de colapso por socavación de los bastiones,</p>	<p>Circular HEC-23: Bridge Scour and Stream Instability Countermeasures Vol. I and II. (FHWA, 2009)</p> <p>Manual MCV-2015 (MOPT, 2015) – Sección 616 Restitución del contacto suelo-cimentación en puentes</p> <p>Ver criterios de monitoreo en la circular HEC-18, 5ta edición: <i>Evaluating Scour at Bridges</i> (FHWA, 2012), sección 10.8 de Monitoreo de puentes ante socavación.</p>
