Informe: EIC-Lanamme-INF-0628-2022

INFORME DE INSPECCIÓN RUTINARIA

PUENTE SOBRE CAMINO VECINAL (CALLE SIQUIARES) RUTA NACIONAL N.º 27

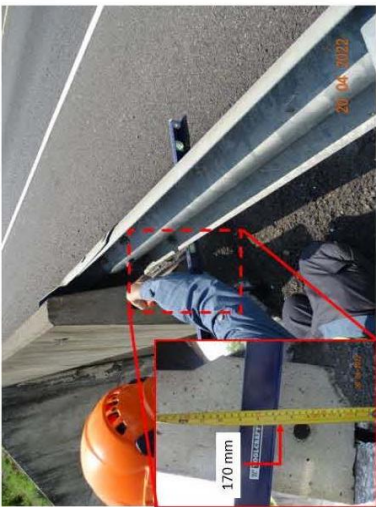
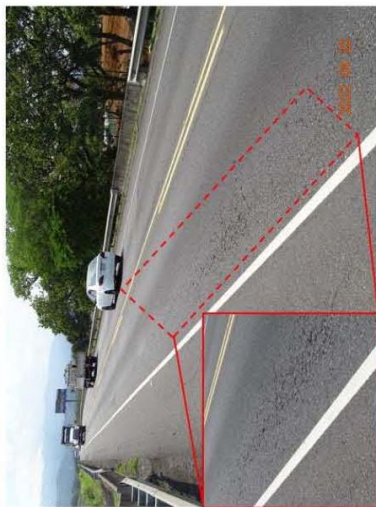
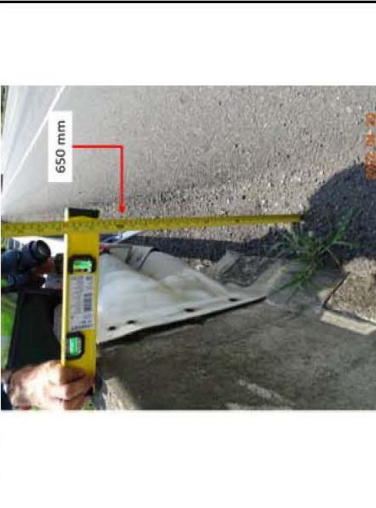
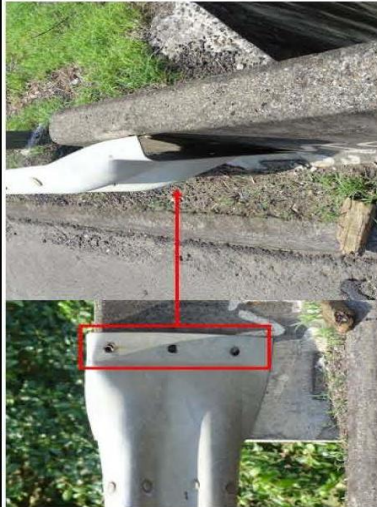
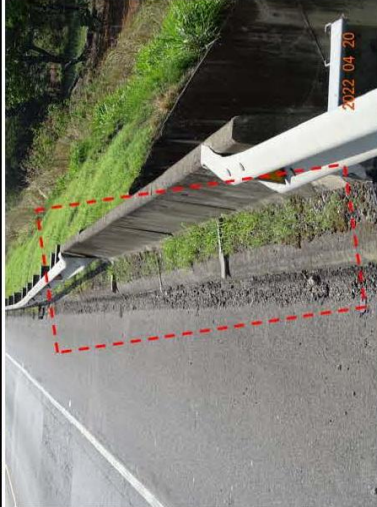
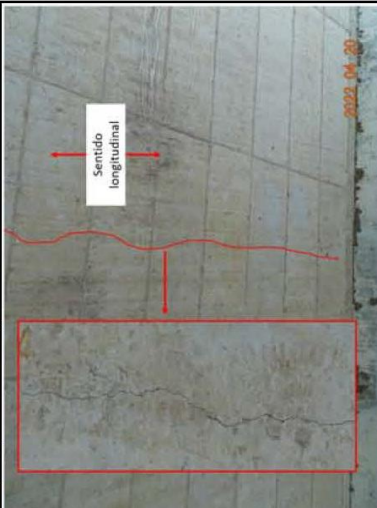
<p>170 mm</p>	
<p>NOTA</p> <p>Solrecapa de aproximadamente 170 mm en la superficie de desgaste.</p>		<p>NOTA</p> <p>Surcos en superficie de desgaste del puente y accesos</p>		<p>NOTA</p> <p>Altura del sistema de contención vehicular del puente menor a la establecida en AASHTO LRFD 2020 para contención TL-5</p>		<p>NOTA</p> <p>Sentido longitudinal</p>		<p>NOTA</p> <p>Agrietamiento en una dirección en superficie inferior de losa de concreto</p>		<p>NOTA</p> <p>Pérdida de patos en conexión entre sistema de contención vehicular del acceso y barreras del puente</p>	
<p>No. 4</p> <p>UBICACIÓN</p> <p>Sistema de contención vehicular de los accesos</p>		<p>No. 5</p> <p>UBICACIÓN</p> <p>Bordillo</p>		<p>No. 6</p> <p>UBICACIÓN</p> <p>Viga principal de concreto (Losa)</p>		<p>DÍA</p> <p>MES</p> <p>AÑO</p> <p>20</p> <p>4</p> <p>2022</p>		<p>DÍA</p> <p>MES</p> <p>AÑO</p> <p>20</p> <p>4</p> <p>2022</p>		<p>DÍA</p> <p>MES</p> <p>AÑO</p> <p>20</p> <p>4</p> <p>2022</p>
