Informe: EIC-Lanamme-INF-0684-2022

### INFORME DE INSPECCIÓN RUTINARIA

### PUENTE SOBRE RUTA NACIONAL N.º 721 RUTA NACIONAL N.º 27

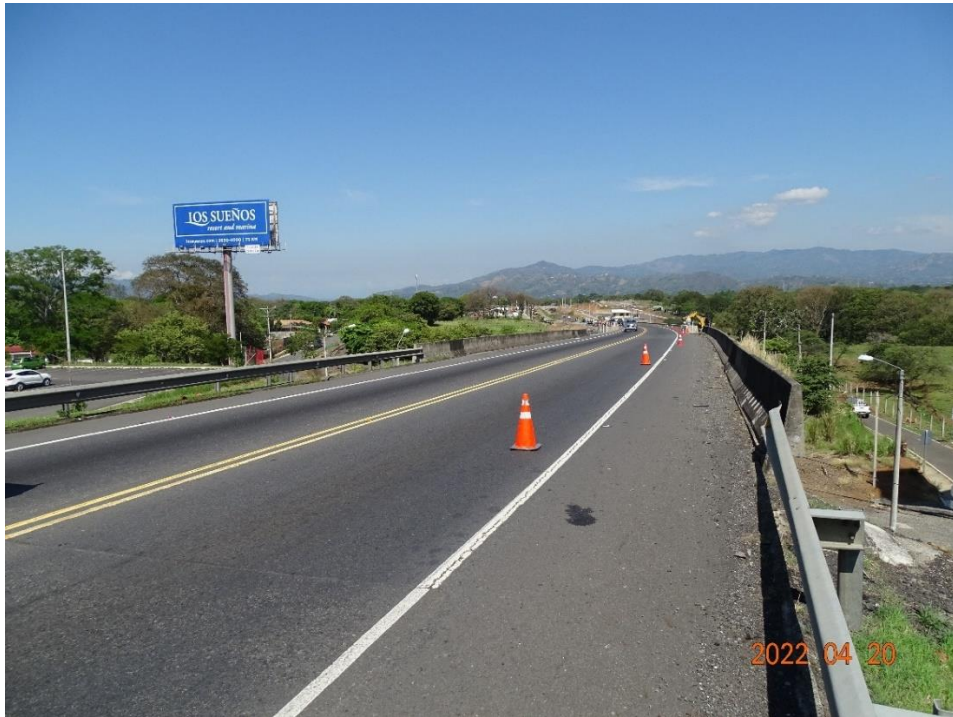
**Figura 4.2.** Vista a lo largo de la línea de centro del puente hacia Orotina

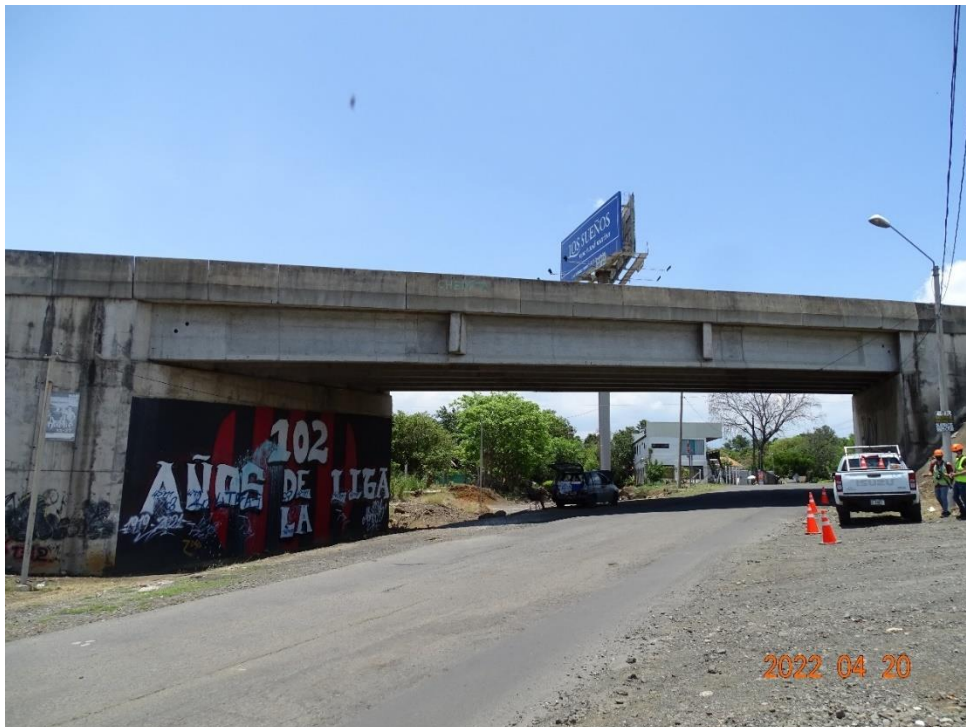
**Figura 4.3.** Vista lateral del costado sur del puente

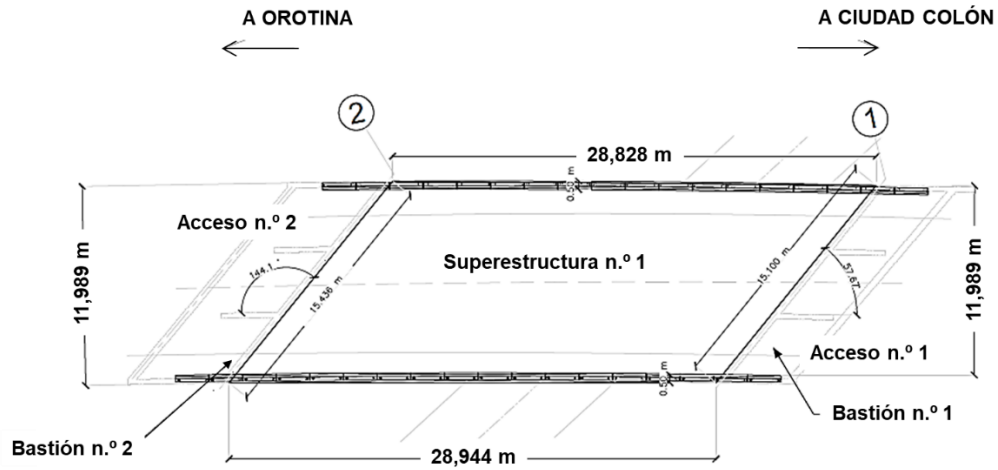
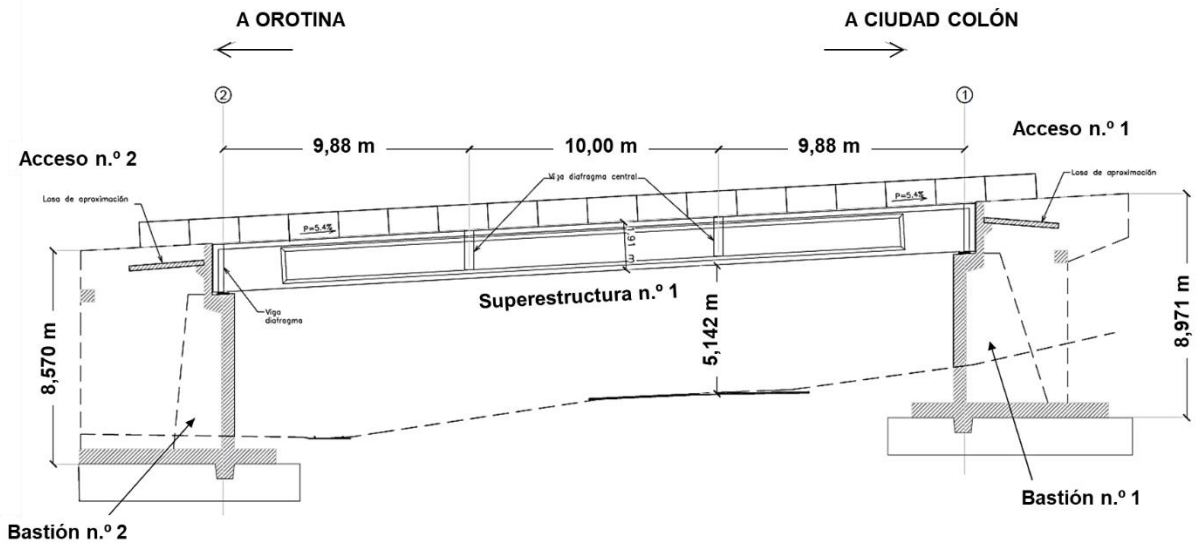
**Figura 4.4.** Identificación utilizada para el puente, la cual coincide con la que se utiliza en planos y con el avance del kilometraje de la carretera.
