Informe: EIC-Lanamme-INF-0767-2022

INFORME DE INSPECCIÓN RUTINARIA

PUENTE SOBRE CAMINO VECINAL (INTERCAMBIO TURRUCÁRES) RUTA NACIONAL N.º 27

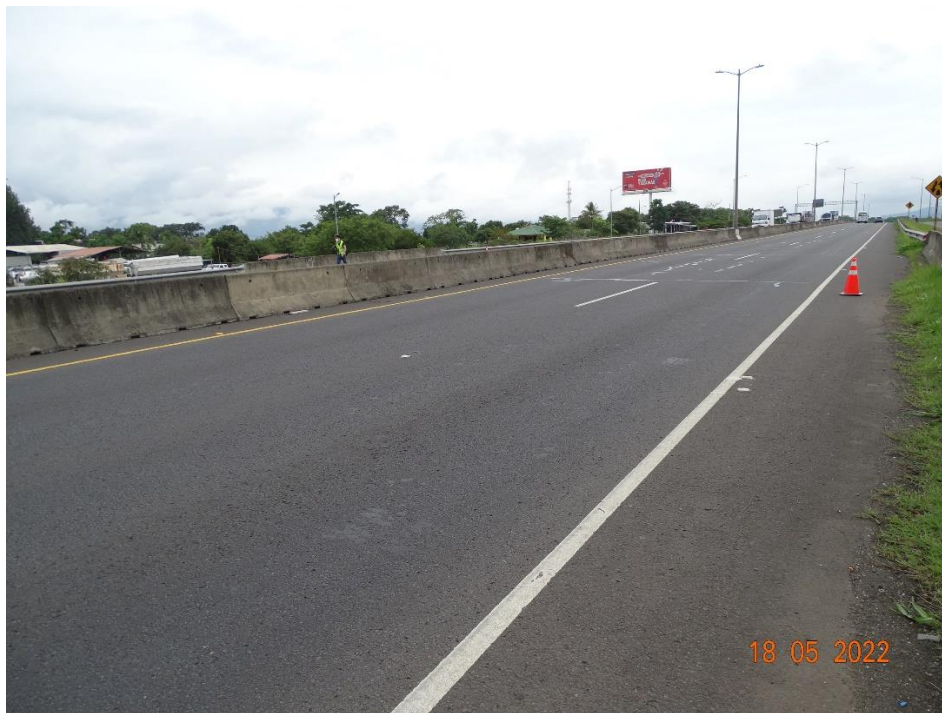
Figura 4.2. Vista a lo largo de la línea de centro del puente hacia Orotina

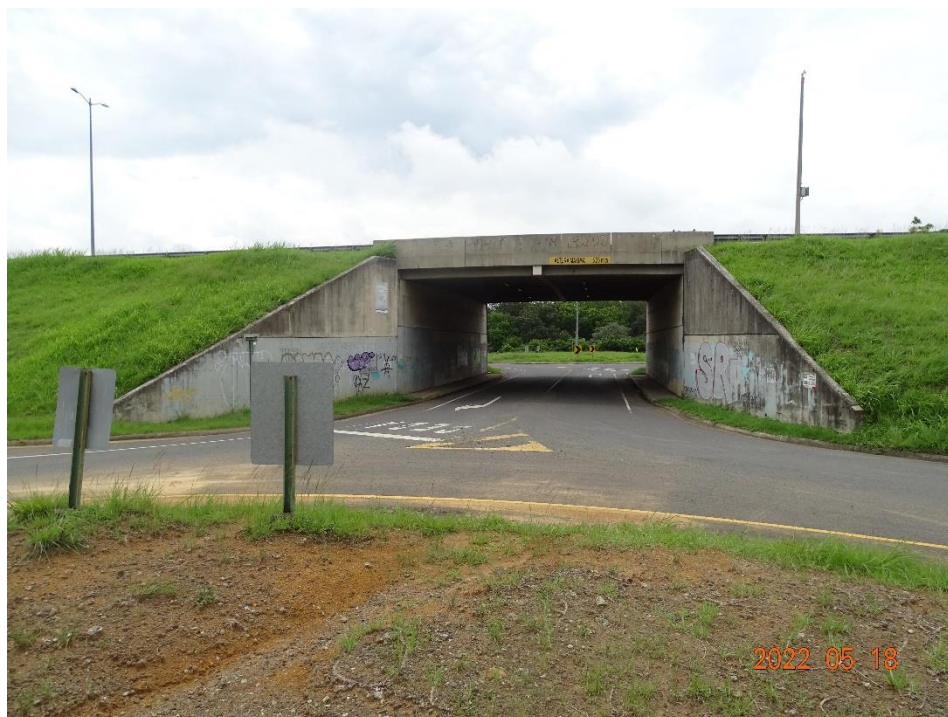
Figura 4.3. Vista lateral del costado sur del puente
