Informe final INF-LM-EIC-D-0005-2021

Informe de Auditoría Técnica Desempeño de la estructura de pavimento y seguridad vial del proyecto Construcción Paso a desnivel en la intersección Guadalupe, Ruta Nacional No. 39 *Licitación ITB-CRPC-96800-2018*

**Desempeño de la estructura de pavimento y seguridad vial del proyecto Construcción Paso a Desnivel en la Intersección Guadalupe, Ruta Nacional No. 39
Licitación ITB-CRPC-96800-2018**

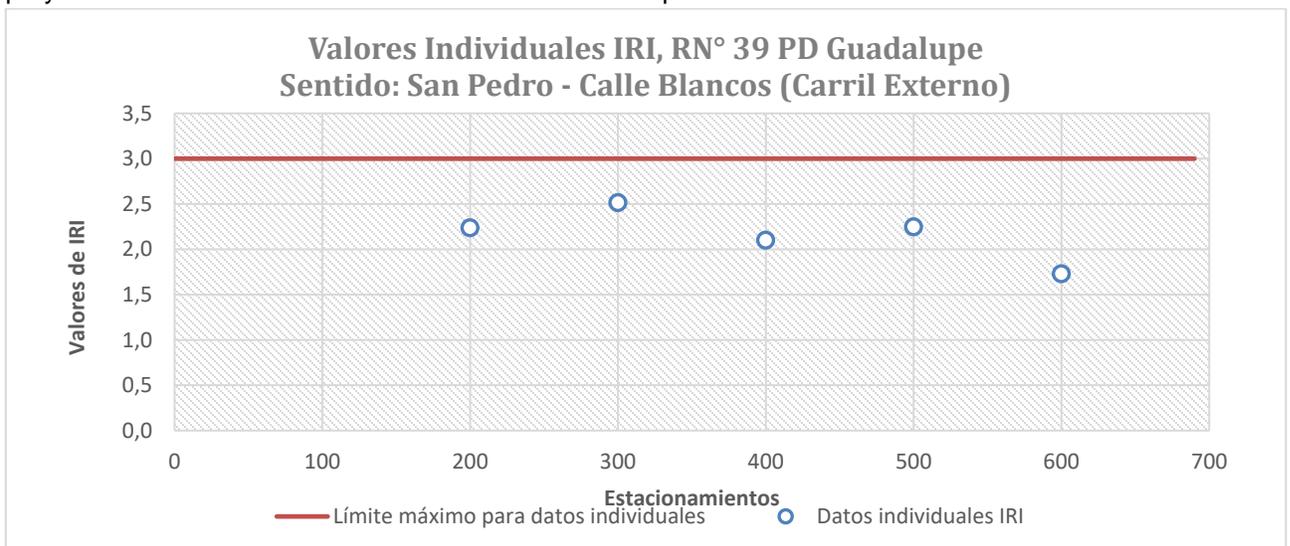
Figura 7. Evaluación valores individuales IRI carril externo, sentido San Pedro - Calle Blancos, proyecto Paso a desnivel en la Intersección de Guadalupe Ruta Nacional No 39.

En lo que respecta al valor de media fija del carril externo se obtuvo un valor de 2,17 m/km y una desviación de valores individuales de 0,29. Por lo tanto este carril no cumplió con la especificación de un valor máximo de media fija de 1,85 m/km. Además, este carril muestra el valor más alto de la evaluación realizada en los 4 carriles del proyecto analizados.

Según lo anterior, la ingeniería de proyecto tiene la obligación y responsabilidad de señalar al contratista mediante la evaluación del parámetro de IRI las secciones que incumplieron con los estándares de calidad, así como solicitar la reparación de los tramos que presentaron deficiencias o irregularidades ocasionadas por el proceso constructivo del contratista. La omisión de esta responsabilidad generaría la recepción de un proyecto con un estándar de calidad menor al contratado y demandado, que podría generar una disminución de la vida útil o periodo de diseño de la estructura de pavimento, así como aumentos en costos de mantenimiento para la Administración.

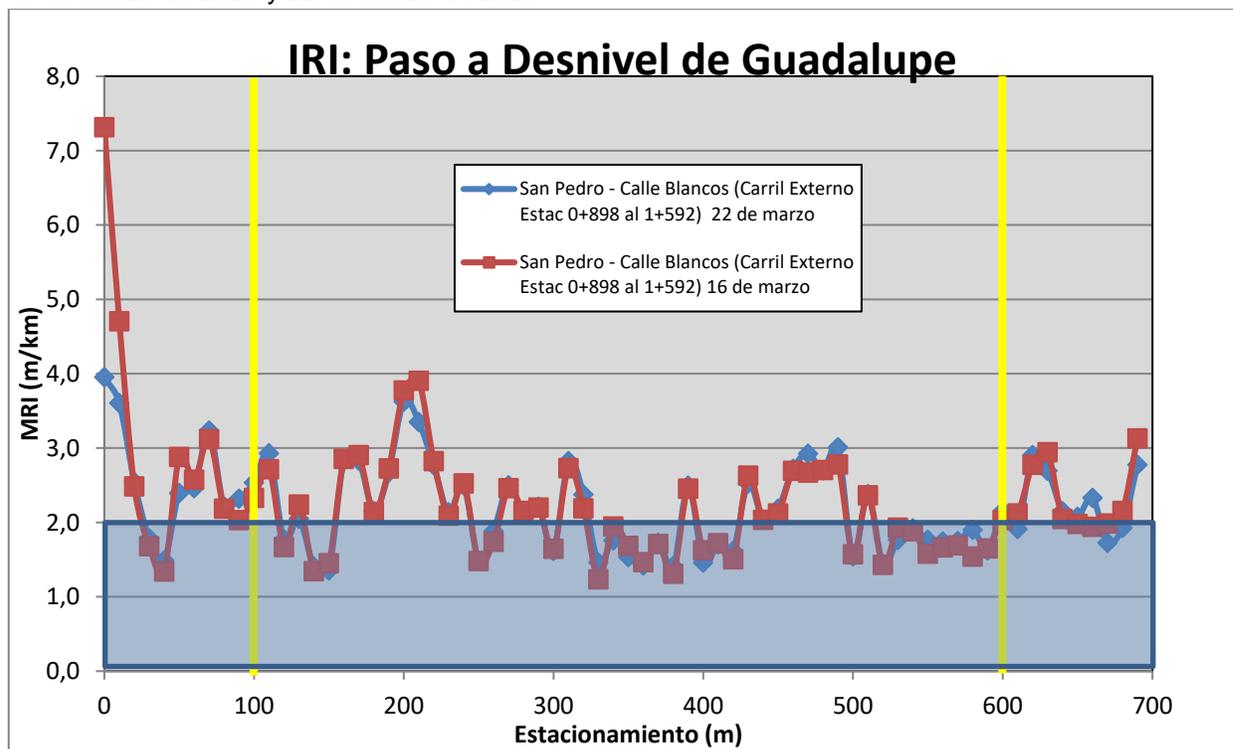
realizadas. Este análisis permite corroborar el patrón o comportamiento obtenido en ambas mediciones ya que los perfiles medidos dieron resultados prácticamente iguales.

Figura 8. Valores IRI cada 10 m mediciones del carril externo, sentido San Pedro - Calle Blancos del 16 de marzo de 2021 y 22 de marzo de 2021

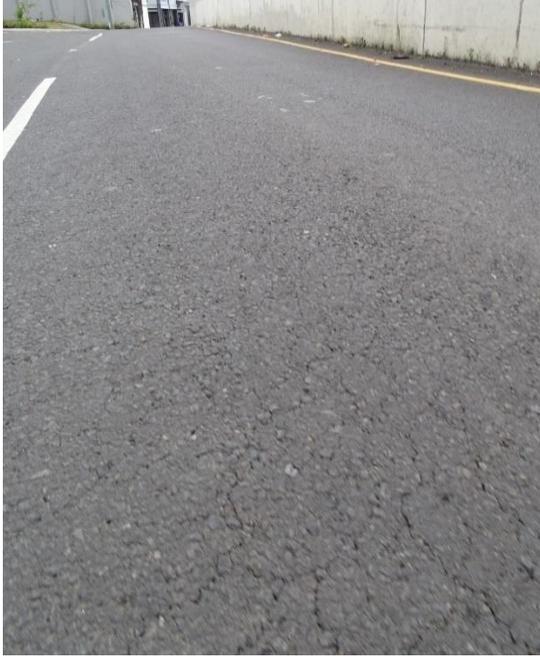
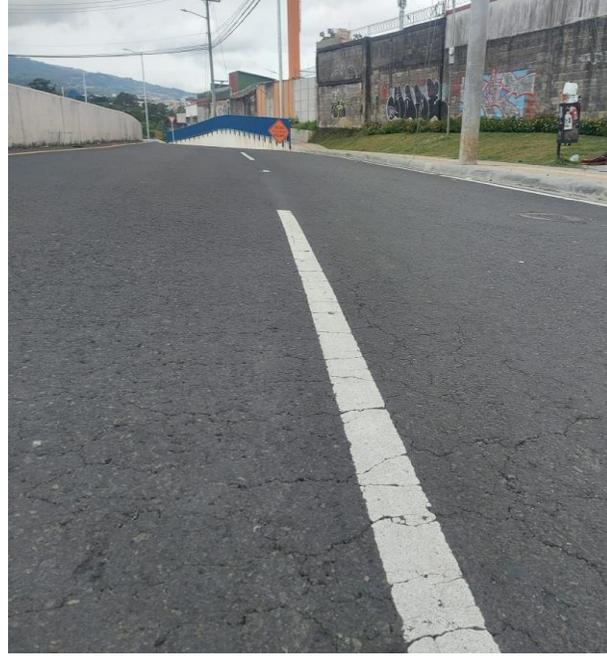
Durante visita realizada por el Equipo Auditor el día de 09 de julio de 2021 como parte del monitoreo al proyecto posterior a su puesta en servicio, se evidenciaron agrietamientos de alta severidad y deformaciones en la capa de ruedo de la estructura de pavimentos de la rampa Guadalupe - San Pedro, específicamente en el eje 9 en un tramo de aproximadamente 80 m, comprendido entre el edificio Zebol y la intersección de la calle cantonal número 39.

Dentro los deterioros evidenciados se identificaron grietas longitudinales por el reflejo de la viga cabezal de la pantalla de pilotes, agrietamientos transversales, así como la interconexión de grietas. Adicionalmente, se evidenciaron deformaciones en la capa de ruedo de hasta 3 cm en diferentes secciones del tramo afectado; también se identificó la abertura de una junta transversal entre los paños de mezcla asfáltica colocados en el proyecto. En el siguiente registro fotográfico se muestra cada uno de los deterioros identificados por el Equipo Auditor.

Figura 19. Agrietamiento interconectado frente a intersección de acceso a calle 39, rampa de salida hacia San Pedro. Fecha: 09 de julio de 2021.

Los deterioros evidenciados pueden obedecer a múltiples causas, que van desde prácticas constructivas como por ejemplo la apertura de juntas, hasta un fallo en la calidad de la mezcla asfáltica colocada en dicha sección o la falla de una de las capas inferiores. Ahora bien, el Equipo Auditor no evidenció el proceso constructivo, ni realizó muestreos de materiales en esta sección por lo cual no se emite un criterio definitivo de la causa de los mismos.

Por lo tanto, es criterio del Equipo Auditor que los deterioros registrados deben ser corregidos por el contratista previo a la finalización del plazo para la notificación de defectos ya que es una garantía a la cual se debe apegar la Unidad Ejecutora del proyecto.

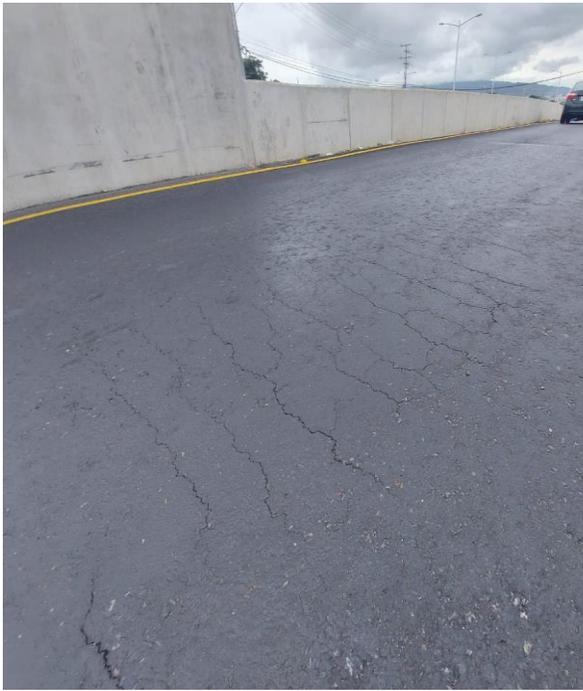
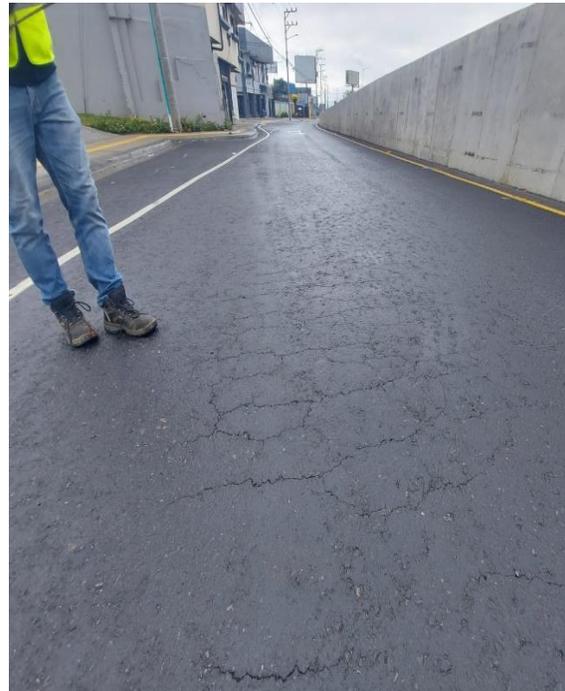
Figura 20. Agrietamiento interconectado cercano a edificio Zebol, rampa de salida hacia San Pedro. Fecha 09 de julio de 2021.

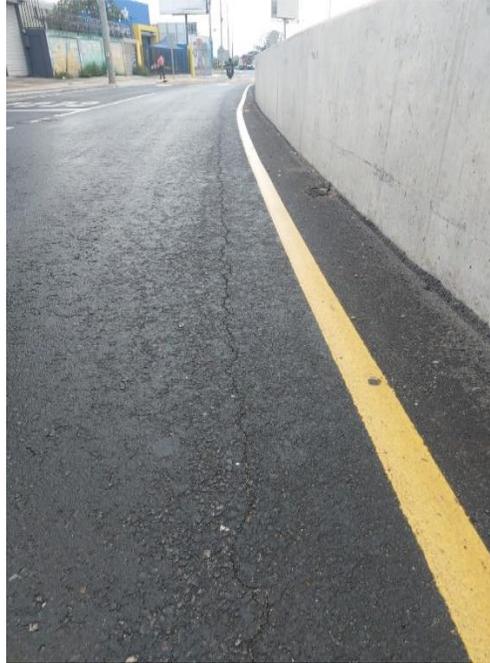
Figura 21. Agrietamiento longitudinal por cabio de rigidez estructura de pavimento y viga cabezal en eje 9, cercanías edificio Zebol, rampa de salida hacia San Pedro. Fecha: 09 de julio de 2021.

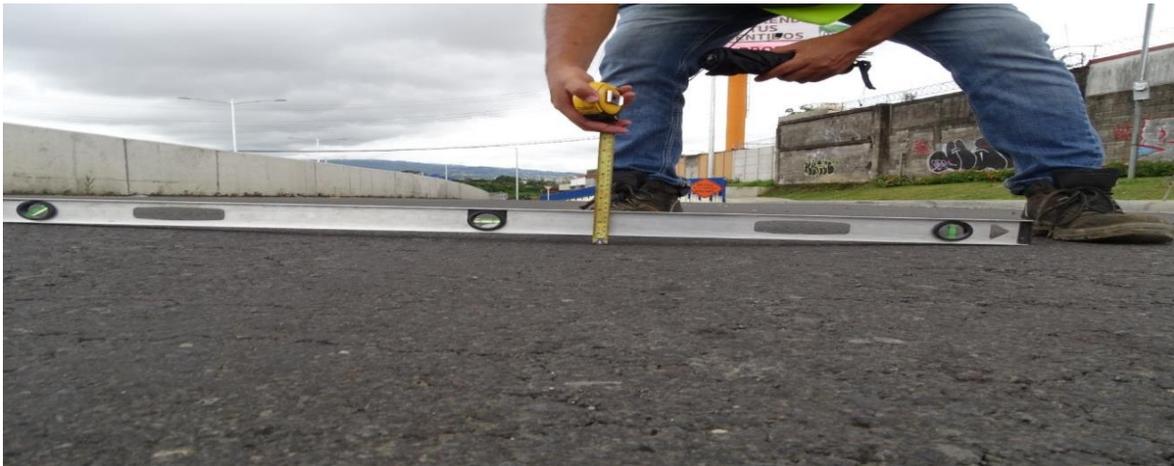
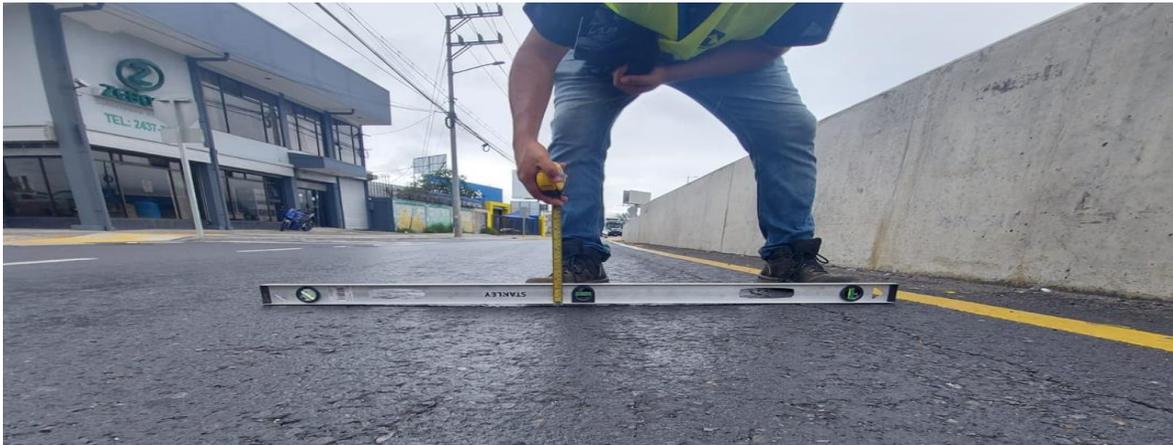
Figura 22. Deformaciones de hasta 3 cm en diferentes sectores de la capa de rueda afectada. Fecha: 09 de julio de 2021.

La condición de deterioro fue notificada a la Unidad Ejecutora mediante el oficio LM-IC-D-0607-2021 del 12 de julio de 2021, en este oficio además se hace la recomendación a la Unidad Ejecutora de solicitar a la empresa contratista la reparación del tramo, previo al finiquito del proyecto y vencimiento del periodo de reparación de defectos. También en dicho documento se realiza la consulta sobre el tipo de reparación que se realizará para atender los deterioros registrados en la rampa y se recomienda previo a la selección del tipo de reparación a realizar un estudio o análisis estructural del pavimento construido basado en deflexiones con el fin de verificar si el daño evidenciado correspondía a un problema de la mezcla asfáltica o si más bien obedece a un daño en algunas de las capas inferiores en especial por haberse registrado deformaciones de hasta 3 cm.

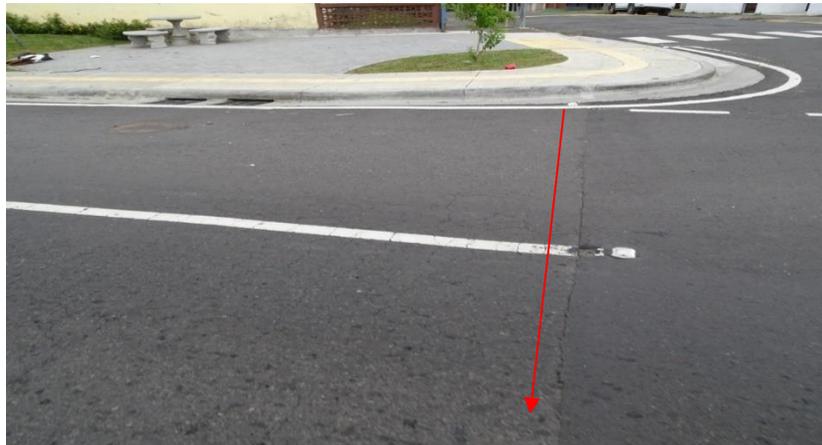
Figura 23. Abertura junta transversal irregular frente a intersección de acceso a calle 39, rampa de salida hacia San Pedro. Fecha: 09 de julio de 2021.

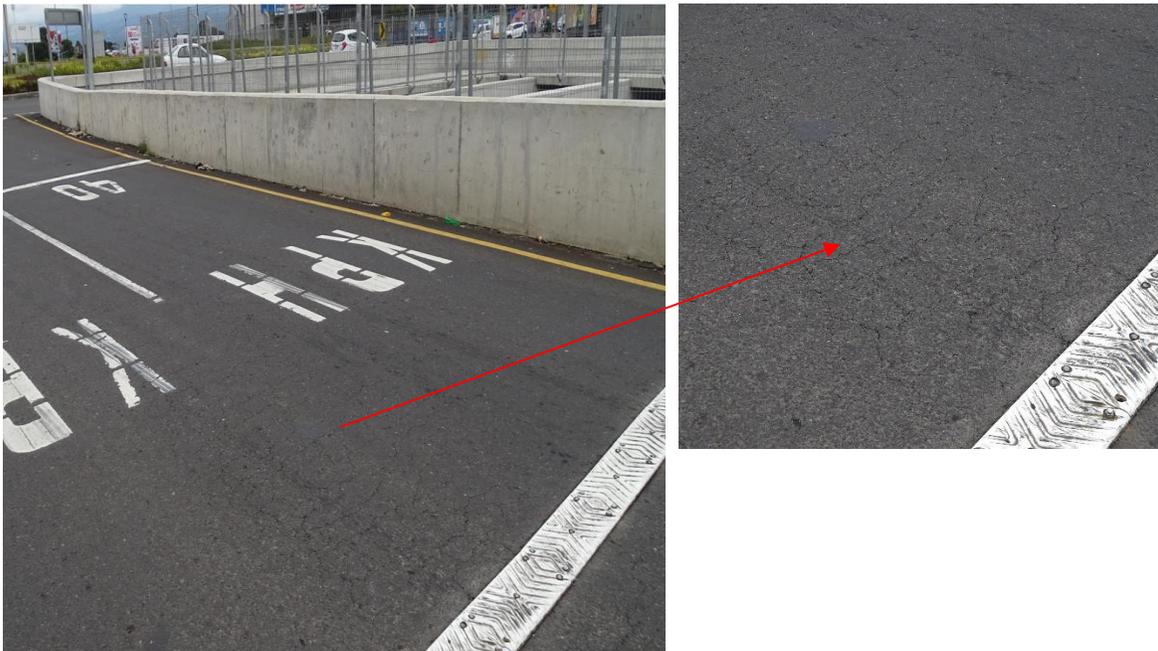
Es importante señalar que en la visita de seguimiento el día 08 de octubre de 2021 se evidenció que la condición de deterioro se mantenía e inclusive se vio que el área del deterioro se había extendido, tal como se observa en la Figura 24.

Figura 24. Agrietamiento interconectado cercano a acceso de rotonda de Guadalupe. Fecha: 08 de octubre de 2021.

Por lo tanto, a partir de las acciones tomadas por la UNOPS y la Unidad Ejecutora, este Equipo Auditor dará seguimiento a la emisión del informe de calidad y a la reparación de los deterioros con el fin de verificar que toda la sección del eje 9 que presentó el deterioro fue reparada.

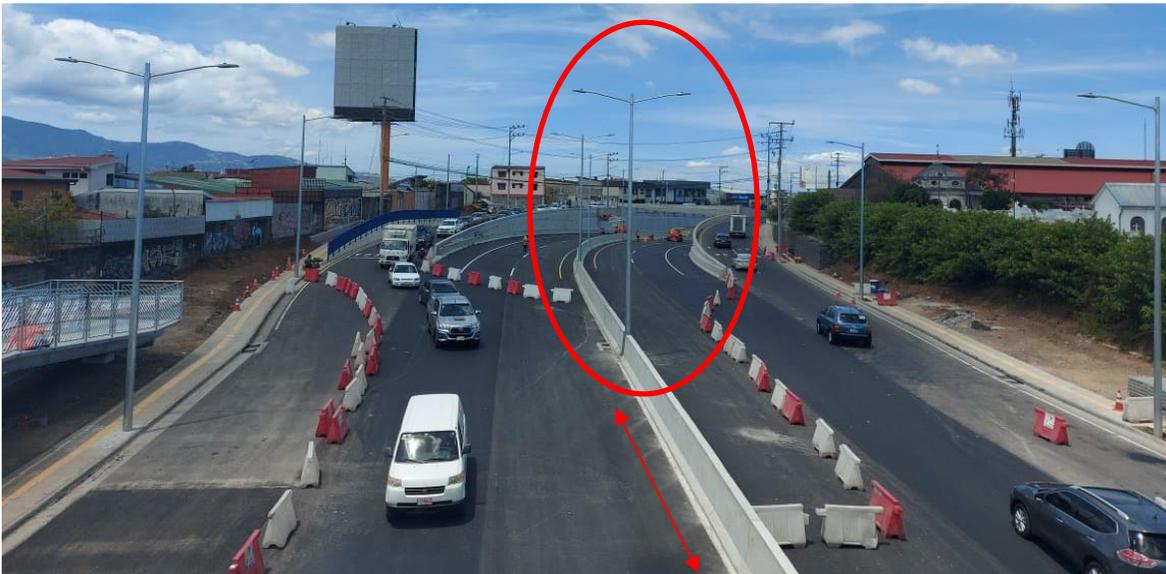
Figura 25. Luminarias en la barrera central tipo F. Fecha: 23 de febrero de 2021

Por lo tanto, si las barreras tipo F colocadas en el proyecto no cumplen el ancho de trabajo según las condiciones y obstáculos presentes en sitio, existe el potencial riesgo de colisión a las luminarias incorporadas en la mediana del eje principal del proyecto.

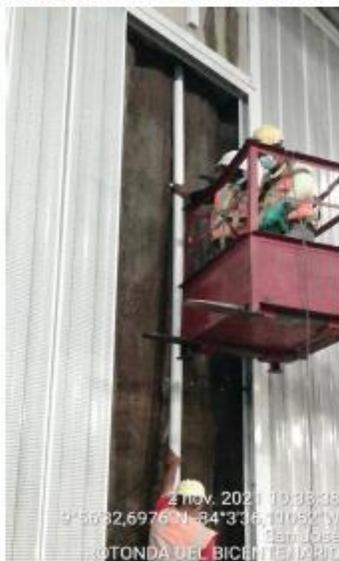
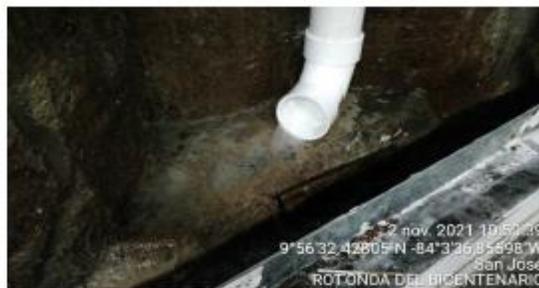
Imágenes 1 y 2. Colocación de bajante para canalización de aguas.

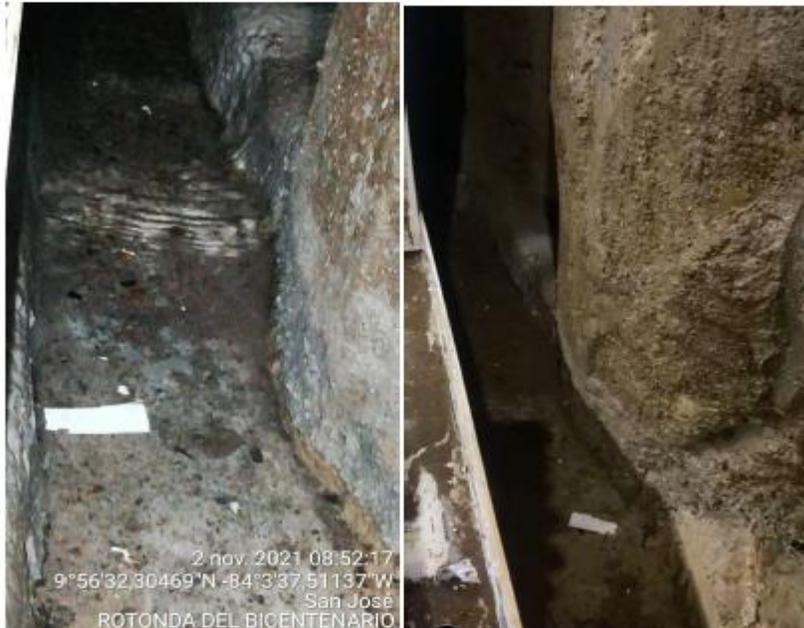
Se aclara que durante los trabajos de canalización del agua, se pudo constatar que la cuneta construida en el zócalo se encontraba completamente libre de sedimentos u obstrucciones y que el agua se mantenía corriendo adecuadamente hasta el punto de desfogue, como se observa en las siguientes imágenes del canal.

Imágenes 4 y 5. Condiciones reales de la cuneta construida en el zócalo.
