Informe de Auditoría Técnica EIC-Lanamme-INF-0130-2021: Evaluación del desempeño inicial de la estructura de pavimento del proyecto: Mejoramiento y rehabilitación de la Ruta Nacional N°160, sección: Playa Naranjo - Paquera

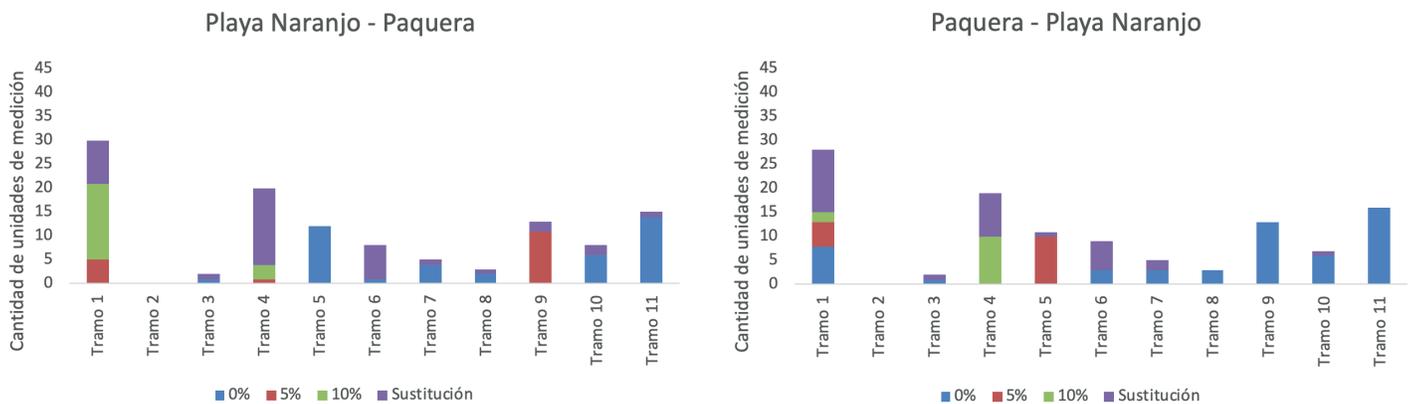
- Tanto los resultados obtenidos por la Verificación como por el LanammeUCR muestran una gran cantidad de unidades de medición en las categorías con multa, lo que es indicativo de que la regularidad superficial del proyecto no está acorde a lo establecido contractualmente.

- La gran cantidad de unidades de medición en las categorías con multa puede estar relacionado con las prácticas inadecuadas que fueron evidenciadas en la construcción de la estructura de pavimento.

- Aplicar las multas establecidas en la Tabla 405-1 por incumplimiento del IRI, según corresponda.
- Evitar las prácticas constructivas inadecuadas que fueron evidenciadas en la ejecución del proyecto, de manera que no se genere un deterioro prematuro en las capas del pavimento ni se reduzca la capacidad estructural de éste

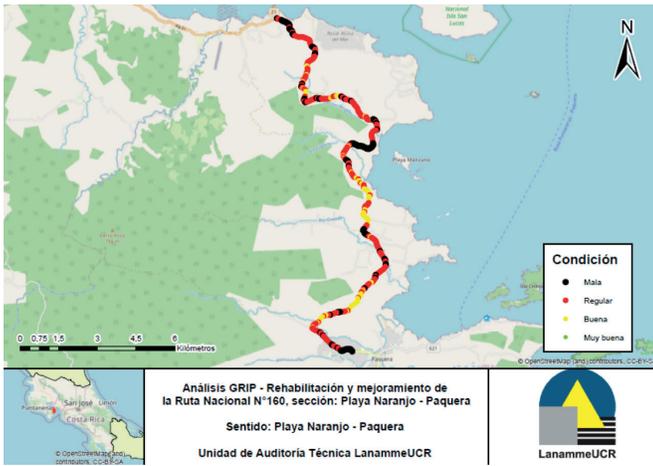
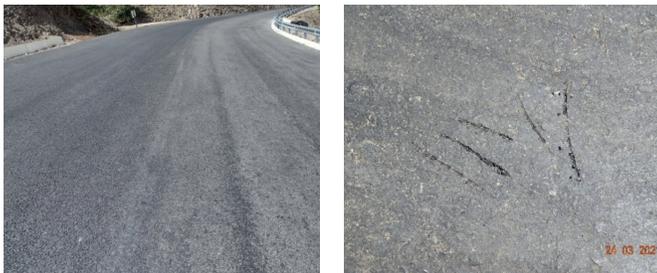
- La mayoría de los tramos evaluados se encuentran en la categoría regular. También se identificaron algunos tramos con una condición de agarre superficial mala. Es criterio del Equipo Auditor que una condición de agarre superficial regular o mala no es una condición aceptable para un proyecto de obra nueva.

- Durante algunas de las visitas realizadas por el Equipo Auditor, se identificaron tramos con exudación y con agregado calizo expuesto, las cuales son condiciones que disminuyen el agarre superficial de los tramos y no deberían presentarse en un proyecto de obra nueva.

- Monitorear el desempeño de la estructura de pavimento y la posible aparición de deterioros prematuros.
- Identificar los tramos con exudación y atenderlos de manera oportuna, con el fin de garantizar una superficie segura para el tránsito del usuario a lo largo del proyecto.
