# Laboratorio Nacional de Materiales y Modelos Estructurales (LanammeUCR)

Informe final: EIC-Lanamme-INF-0130-2021

## Evaluación del desempeño inicial de la estructura de pavimento del proyecto: Mejoramiento y rehabilitación de la Ruta Nacional N°160, sección: Playa Naranjo - Paquera

## INFORME DE AUDITORÍA TÉCNICA EXTERNA

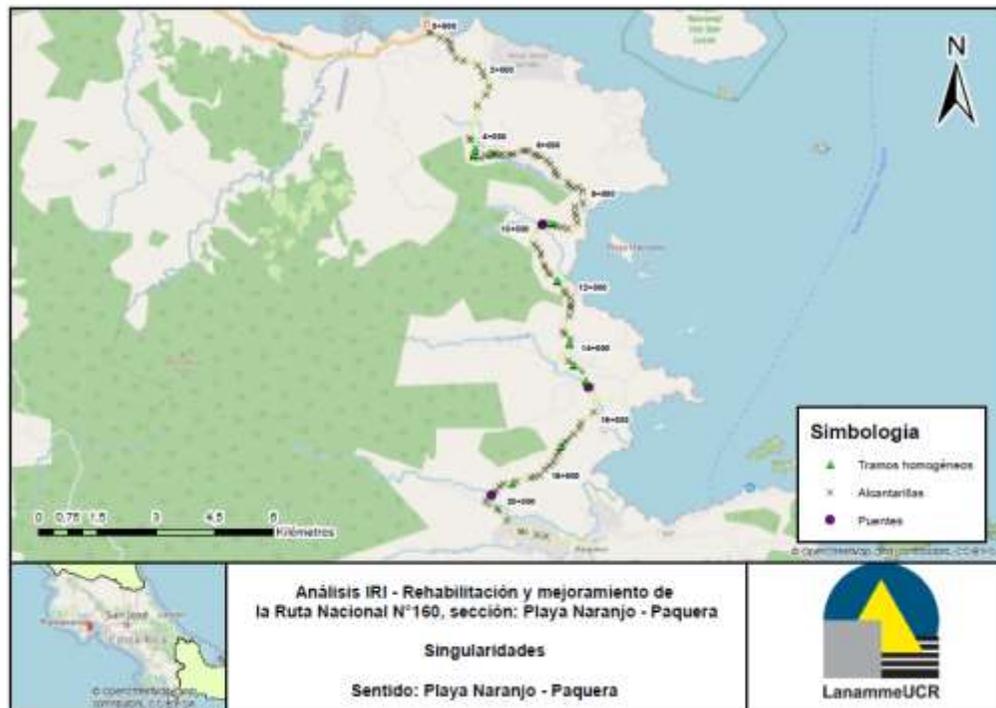
Figura 2. Singularidades del proyecto según lo indicado en el oficio DM-2021-2588

A criterio del Equipo Auditor, las alcantarillas no pueden ser consideradas como una singularidad, pues, según pudo constatar el Equipo Auditor durante las visitas realizadas al proyecto, el proceso de instalación de las alcantarillas en el proyecto no obstaculizó ni limitó el adecuado proceso constructivo de la estructura de pavimento. Además, no se evidenció que estos elementos estuvieran a un nivel superficial. Por tanto, cualquier alteración al perfil longitudinal en las unidades de medición en las que se ubican las alcantarillas obedece a prácticas inadecuadas en la construcción de la estructura de pavimento.

Cabe mencionar que en el sentido Playa Naranjo – Paquera, el 70% de las unidades de medición con alcantarillas (86 unidades de medición en total) tienen un valor individual de IRI menor al máximo permitido. En el sentido Paquera - Playa Naranjo, el 76% de las unidades de medición con alcantarillas (87 unidades de medición en total) tienen un valor individual de IRI menor al máximo permitido. Lo anterior reafirma que la presencia de alcantarillas en las unidades de medición no fue un factor para obtener valores individuales de IRI menores al máximo permitido.

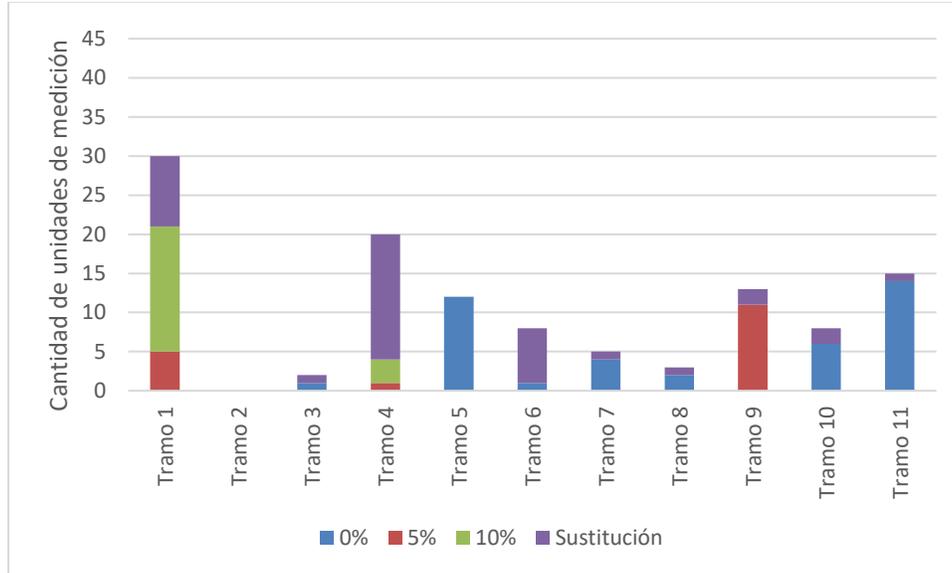
En la Figura 6, se muestra el porcentaje de multa determinado por el Equipo Auditor según las mediciones realizadas por el LanammeUCR y la especificación del proyecto (considerando valores individuales y medias móviles) para cada tramo homogéneo. En la Figura 7, se muestra la distribución del porcentaje de multa determinado por el Equipo Auditor para todas las unidades de medición evaluadas en el sentido Playa Naranjo – Paquera.

Figura 6. Porcentaje de multa (valores individuales + medias móviles) determinado por el Equipo Auditor según las mediciones realizadas por el LanammeUCR y los tramos homogéneos del proyecto en el sentido Playa Naranjo – Paquera, considerando las singularidades indicadas en el oficio DM-2021-2588

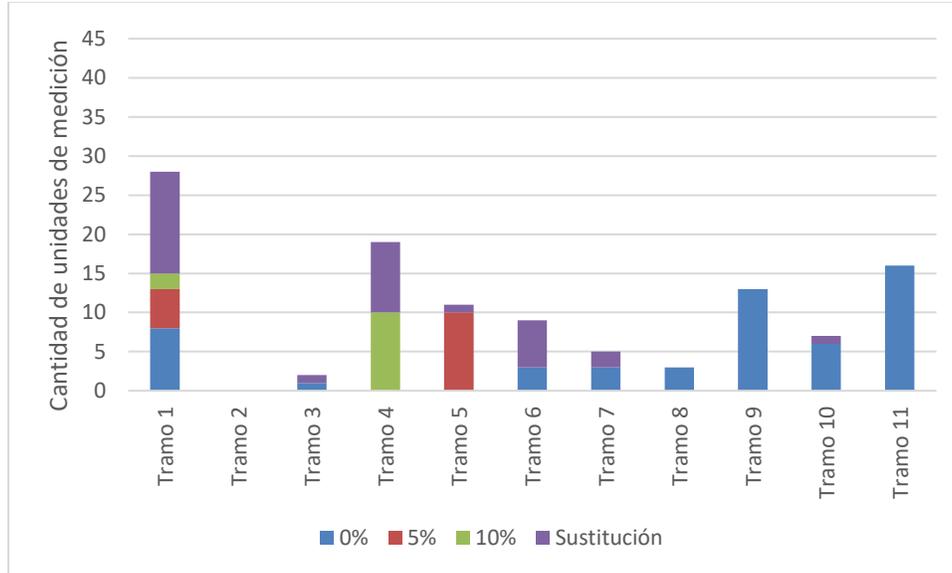
En la Figura 11, se muestra el porcentaje de multa determinado por el Equipo Auditor según las mediciones realizadas por el LanammeUCR y la especificación del proyecto (considerando valores individuales y medias móviles) para cada tramo homogéneo. En la Figura 12, se muestra la distribución del porcentaje de multa determinado por el Equipo Auditor para todas las unidades de medición evaluadas en el sentido Paquera - Playa Naranjo.

Figura 11. Porcentaje de multa (valores individuales + medias móviles) determinado por el Equipo Auditor según las mediciones realizadas por el LanammeUCR y los tramos homogéneos del proyecto en el sentido Paquera - Playa Naranjo, considerando las singularidades indicadas en el oficio DM-2021-2588

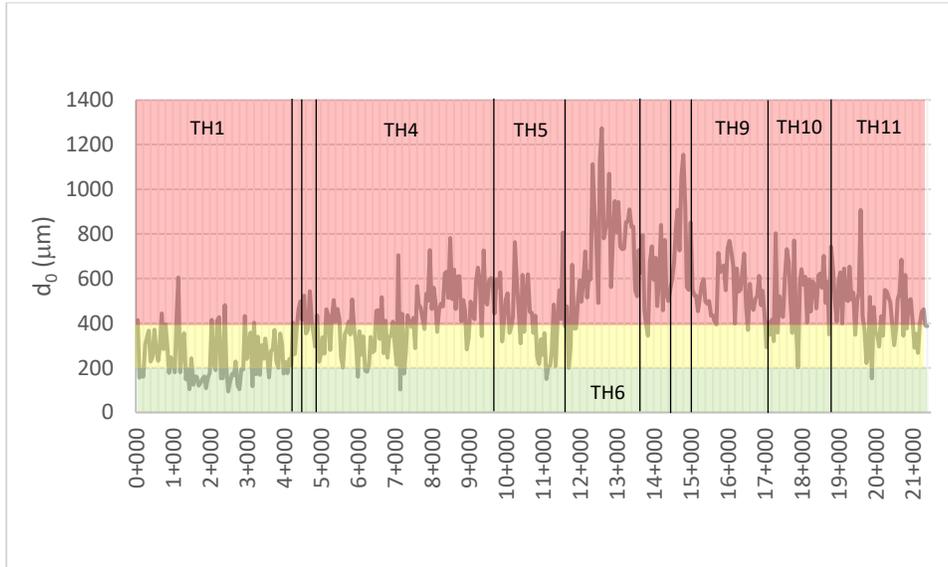
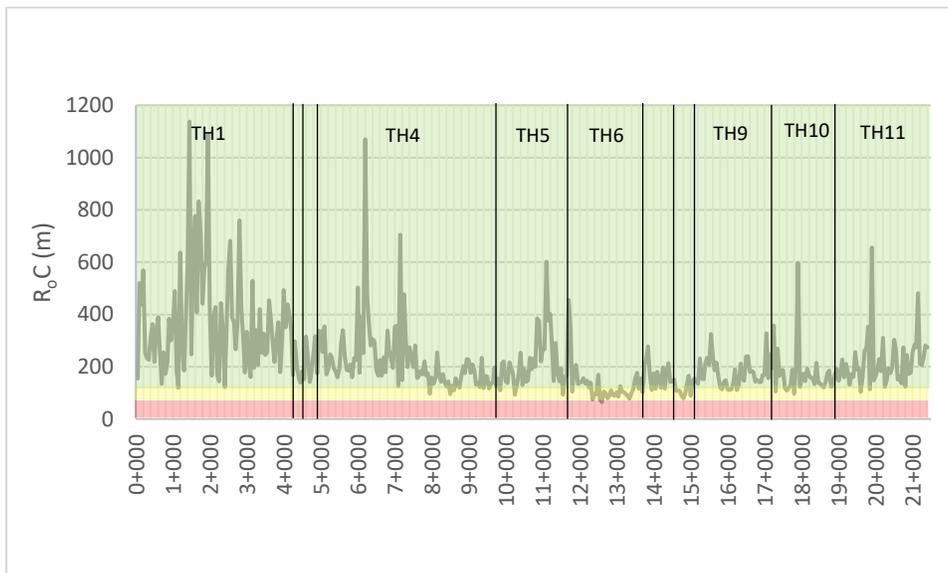
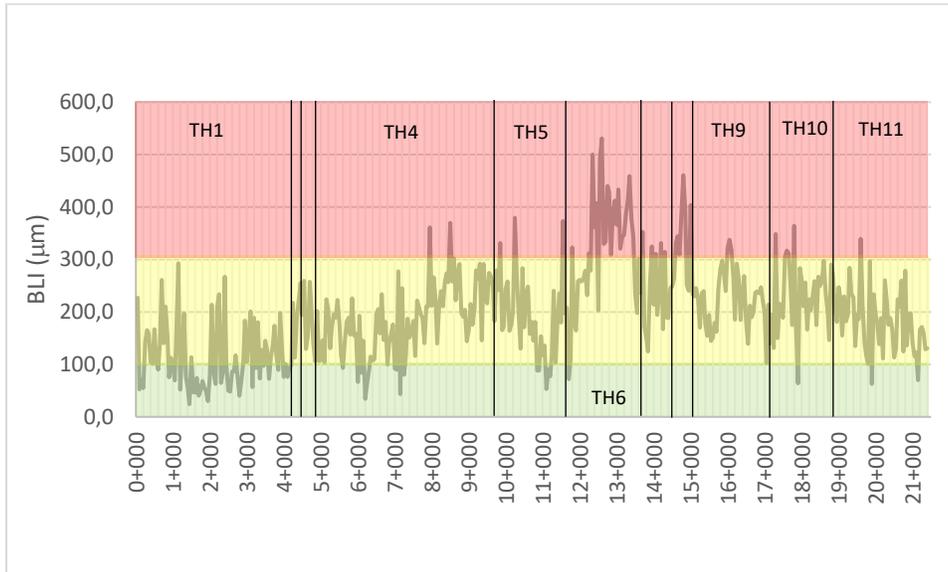
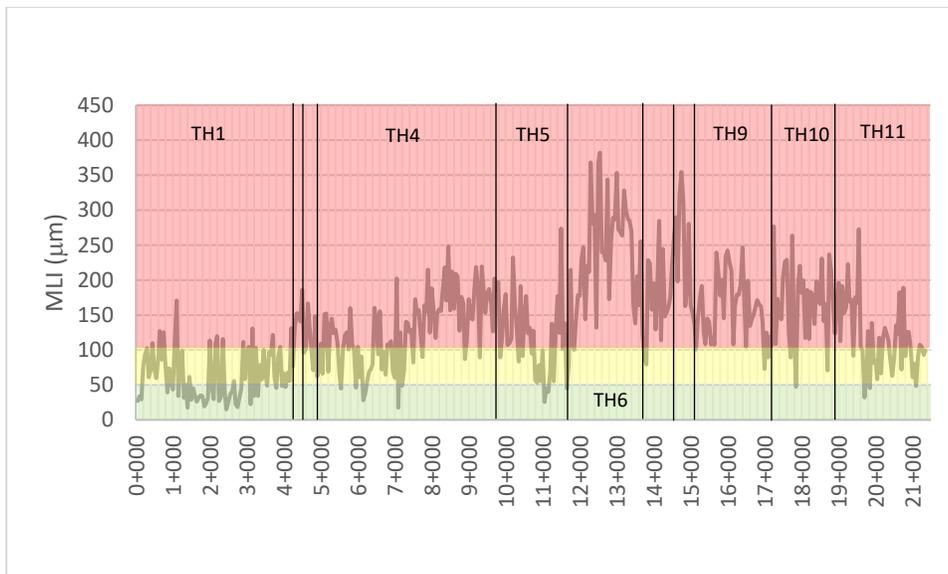
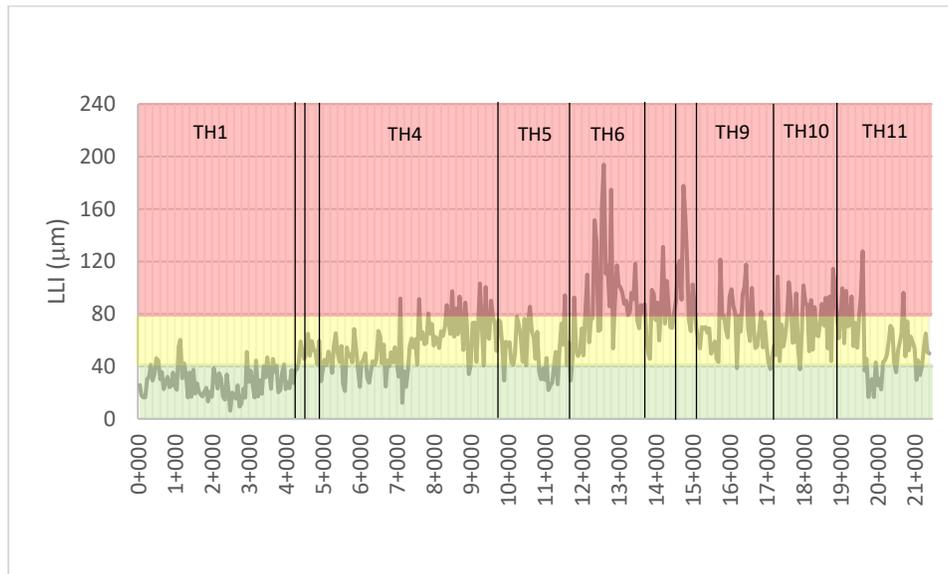
Los tramos homogéneos 2, 3, 4, 5, 6, 7, 8, 9, 10 y 11 concentran la mayoría de las secciones evaluadas en la categoría severa según los indicadores  $d_0$  y MLI (ver Tabla 7). La relación existente entre los resultados obtenidos para el indicador  $d_0$  y MLI sugiere que la condición estructural obtenida para estos tramos homogéneos se debe a deterioros en las capas intermedias de la estructura de pavimento.

Los tramos homogéneos 6 y 8 son los que presentan la peor condición estructural, ya que la mayoría de las secciones evaluadas se concentran en la categoría de severa según los indicadores  $d_0$ , BLI, MLI, LLI e incluso concentran la mayoría de las secciones evaluadas según el indicador  $R_0C$  en la categoría regular.

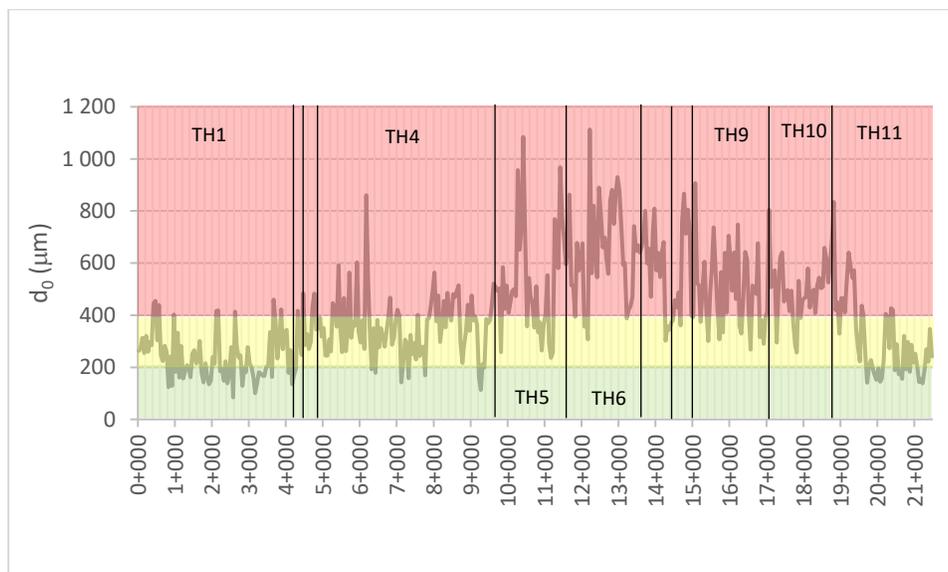
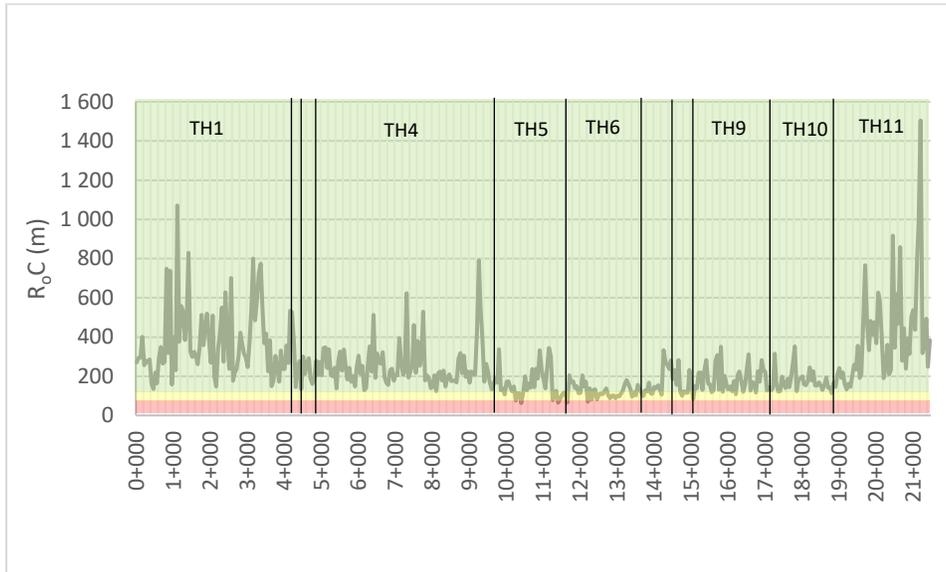
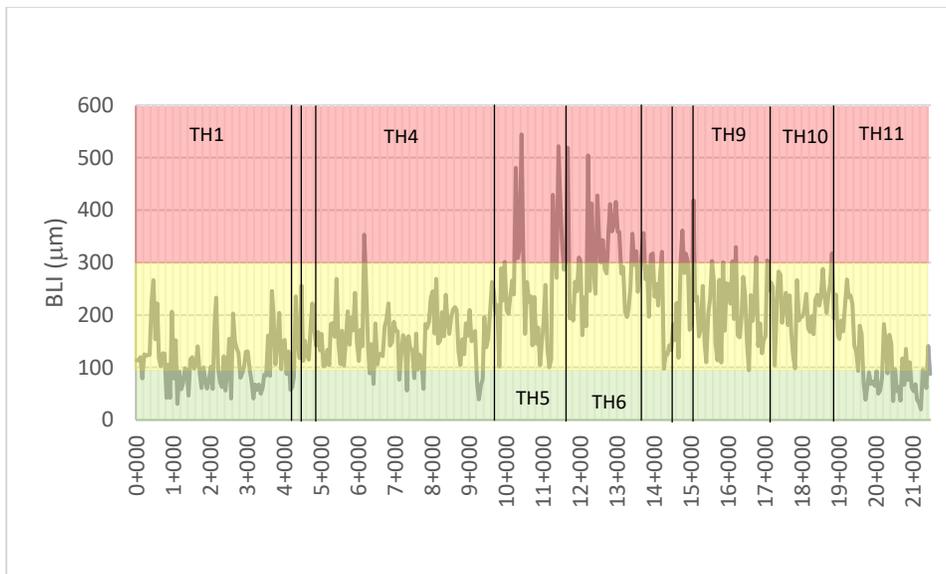
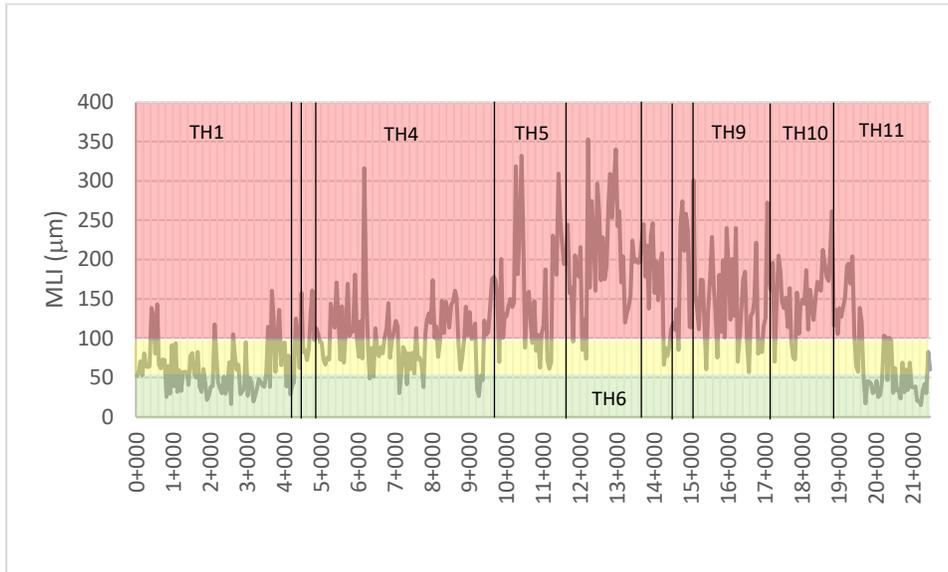
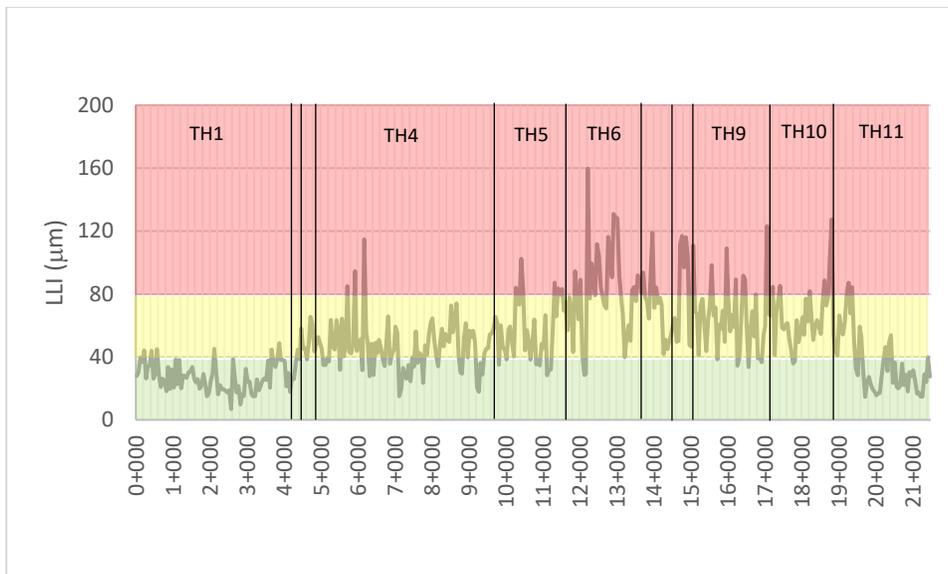
Los tramos homogéneos 5, 6, 7, 8, 9 y 10 concentran la mayoría de las secciones evaluadas en la categoría severa según los indicadores  $d_0$  y MLI (ver Tabla 8). La relación existente entre los resultados obtenidos para el indicador  $d_0$  y MLI sugiere que la condición estructural obtenida para estos tramos homogéneos se debe a deterioros en las capas intermedias de la estructura de pavimento.

Los tramos homogéneos 5, 6 y 7 concentran una gran cantidad de secciones evaluadas en la categoría regular según el indicador  $R_0C$ .

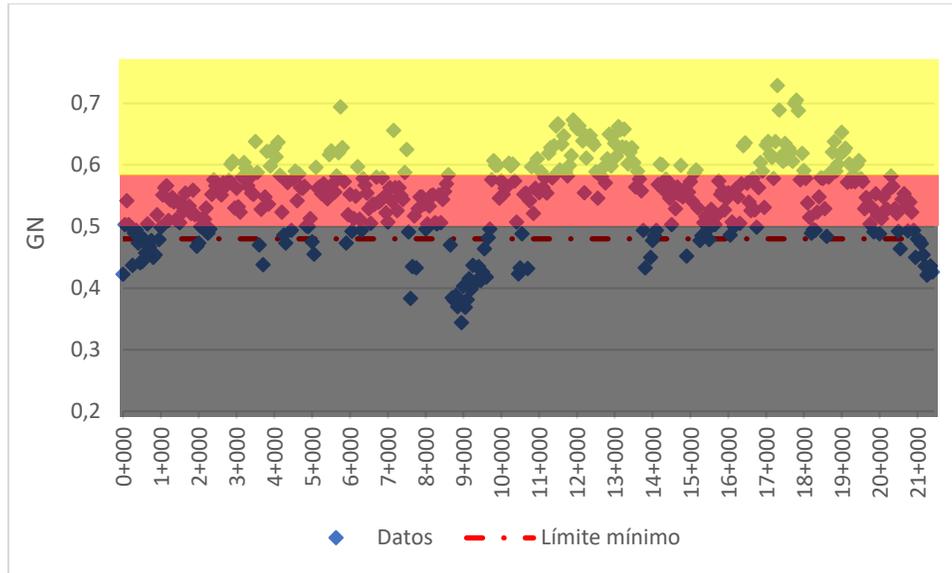
La Figura 24 muestra los resultados obtenidos cada 50 m para el parámetro Grip Number (GN) en sentido Playa Naranjo - Paquera. En línea punteada color rojo se señala el valor mínimo recomendado por la norma de ensayo BS: 7941-2 (GN = 0,48). En recuadros de colores se indican la clasificación establecida en la Figura 23.

Figura 24. Resultados del agarre superficial medidos en el sentido Playa Naranjo - Paquera

El 13% de los tramos de 50 m evaluados tienen un valor de Grip Number menor al nivel de alerta indicado en la norma de ensayo (ver Figura 2). El 20% de los tramos evaluados tienen una condición de agarre superficial mala, 57% una condición regular y el 23% una condición buena (ver Figura 25).

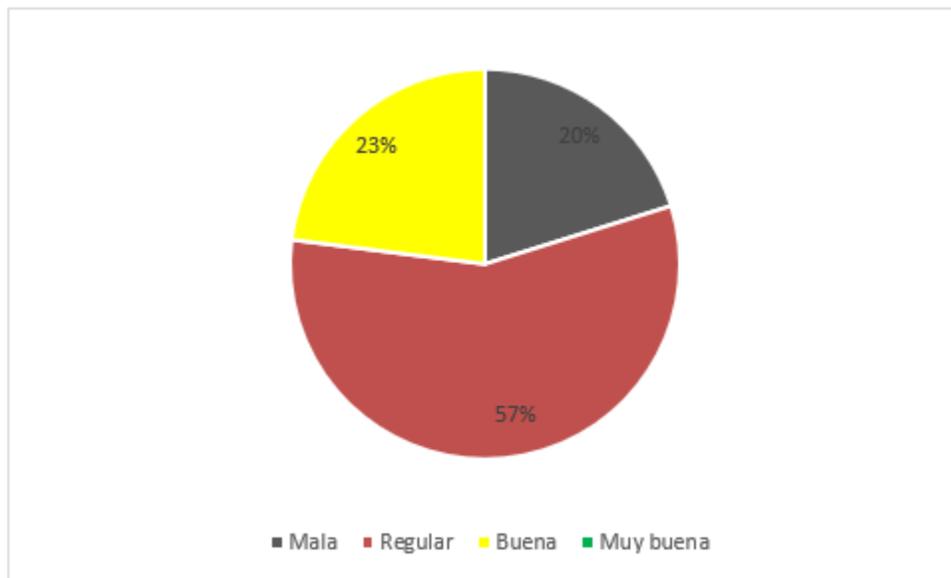
Figura 25. Distribución de la condición de agarre superficial de los tramos evaluados en sentido Playa Naranjo - Paquera

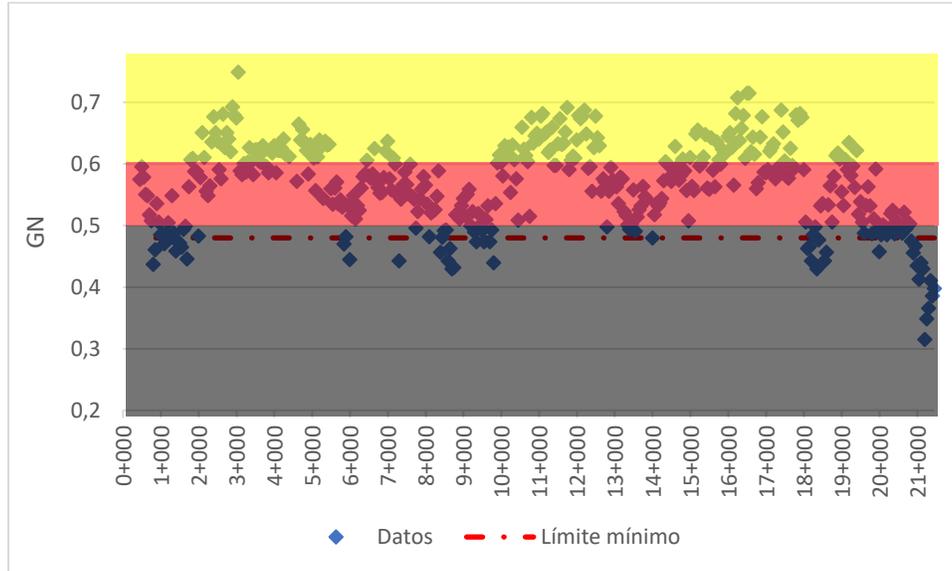
La Figura 26 muestra los resultados obtenidos en sentido Paquera - Playa Naranjo. El 9% de los tramos evaluados tienen un valor de Grip Number menor al nivel de alerta indicado

en la norma de ensayo. El 16% de los tramos evaluados tienen una condición de agarre superficial mala, 46% una condición regular y el 38% una condición buena (ver Figura 27).

Figura 26. Resultados del agarre superficial medidos en el sentido Paquera - Playa Naranjo

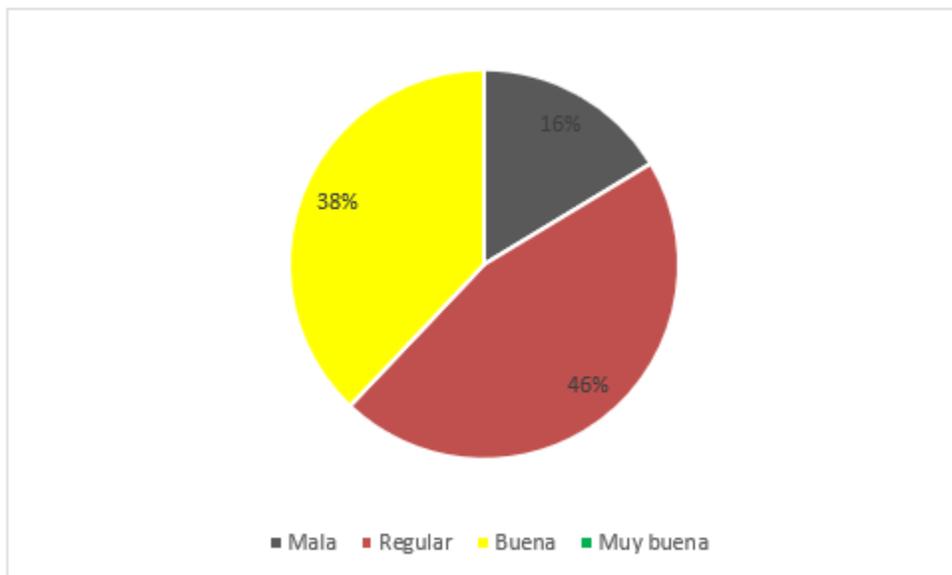
Figura 27. Distribución de la condición de agarre superficial de los tramos evaluados en sentido Paquera - Playa Naranjo

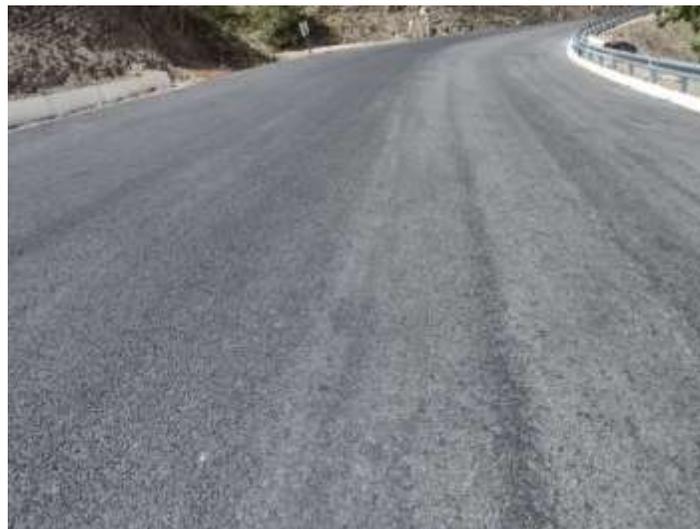
Vale la pena mencionar que, durante algunas de las visitas realizadas por el Equipo Auditor, se identificaron tramos con exudación y con agregado calizo expuesto (ver Figura 28 y Figura 29). Este tipo de condiciones disminuyen el agarre superficial de los tramos, por lo cual son condiciones que no se deben presentar en un proyecto, en especial de obra nueva. Los tramos en estas condiciones coinciden con tramos con valores de GN bajos.

Figura 28. Superficie de ruedo con agregado calizo expuesto. Fecha de la fotografía: 12/05/2021

Por tanto, a pesar de que las mediciones realizadas no son de carácter contractual, en el proyecto se han presentado defectos, como los mostrados en la Figura 28 y Figura 29, que perjudican la resistencia al deslizamiento y que deben ser reparados a cuenta y costo del Contratista según lo establecido en la sección 405.10.

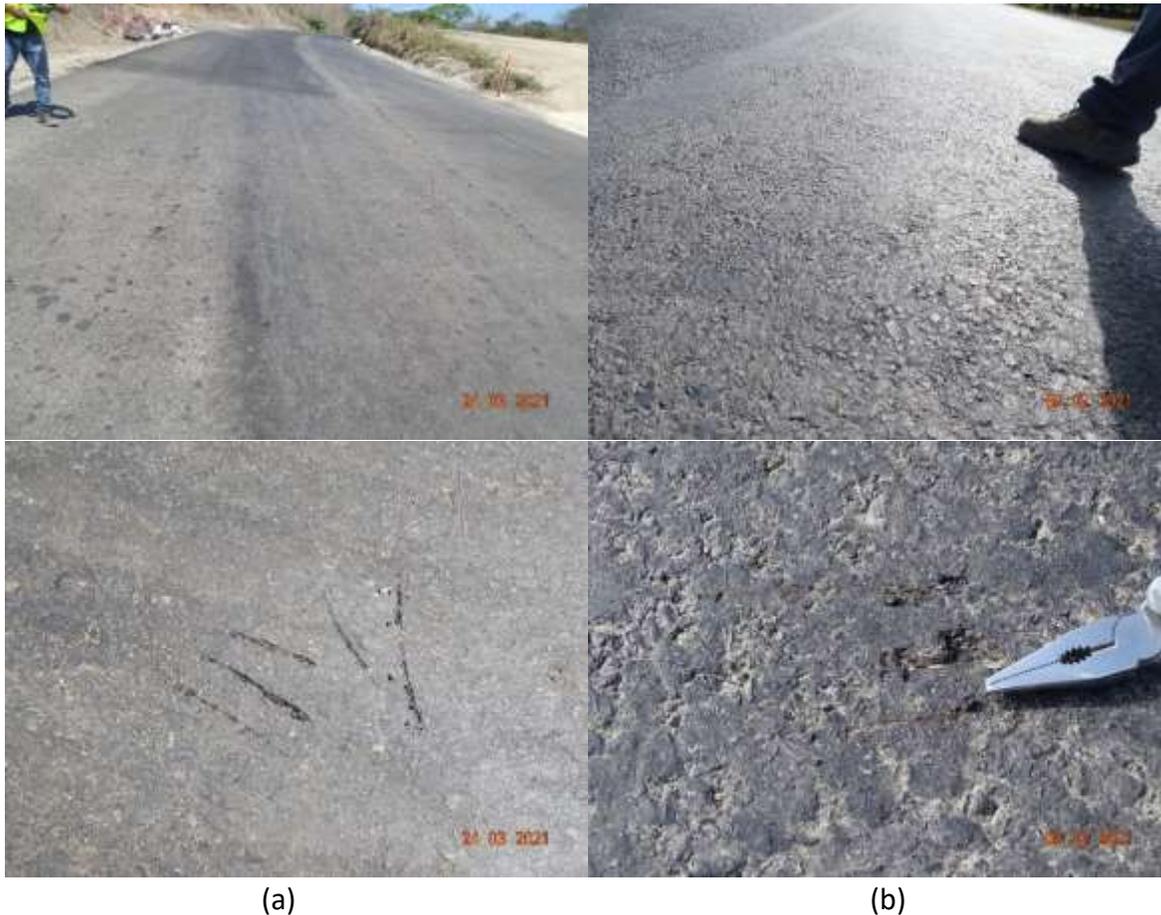
Figura 29. Exudación de la mezcla asfáltica colocada en los estacionamientos: (a) 5+800 (b) 9+900
