**EIC-LANAMME-INF-008-2021**  
**Segundo Informe de Auditoría Técnica del Avance del Proyecto:**  
Diseño y Construcción del Corredor Vial "Circunvalación Norte", Ruta Nacional Nº39, Sección Uruca (Ruta Nacional Nº108) – Calle Blancos (Ruta Nacional Nº109)

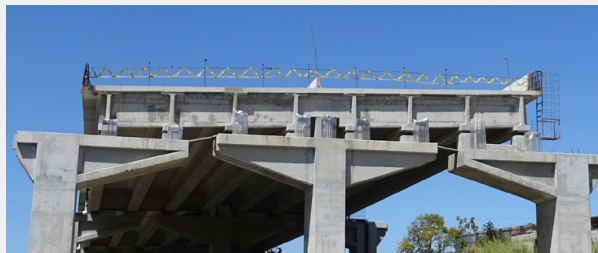
Se han implementado acciones de mejora y prevención en aspectos constructivos y se identificaron condiciones que pueden mejorar aún más en cuanto a prevención en la exposición de acero, prácticas de colocación y curado de concreto y control de erosión de taludes.

- Velar por el estricto cumplimiento y mejoramiento de las acciones implementadas para la protección del acero expuesto y para evitar al máximo el fisuramiento por contracción del concreto en losas.

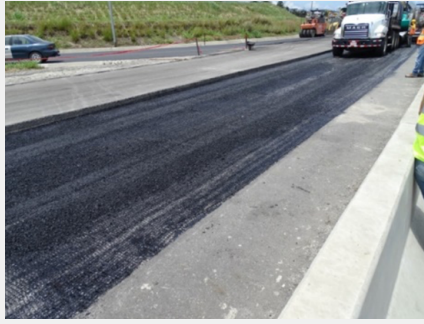
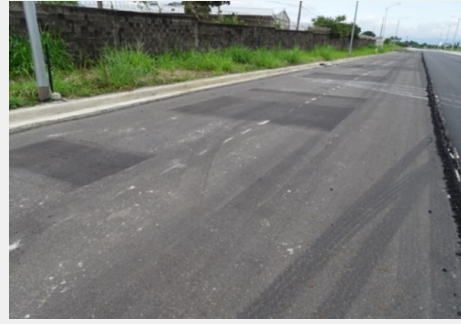
Se evidenció que se implementaron acciones correctivas en la restitución de la capacidad estructural del pavimento construido y afectado por el almacenamiento de elementos prefabricados por un periodo considerable.

- Realizar una evaluación de la condición estructural final del tramo afectado por el almacenamiento de elementos prefabricados, ya con la capa final de rodamiento.

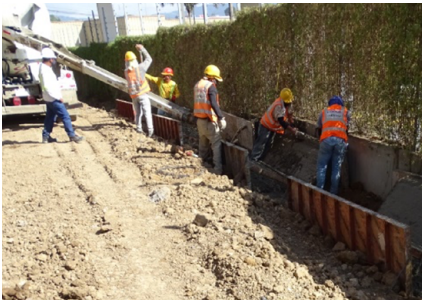
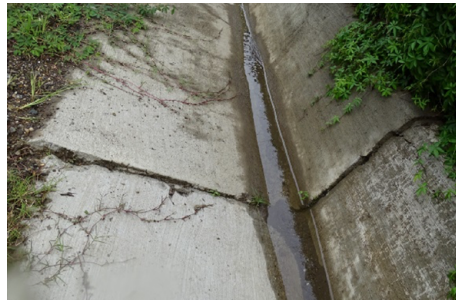
Se identificó un cambio del material utilizado para la construcción de algunas cunetas, por otro que podría alcanzar menor resistencia a la compresión y podría presentar menor durabilidad, además se sugirieron algunas mejoras constructivas en la conformación del apoyo de estas cunetas y control de espesores. Se evidenciaron deterioros prematuros en algunas de estas cunetas.

- Revisar las justificaciones por las que se construyeron cunetas con un material de menor resistencia al especificado originalmente y verificar su condición antes de la aceptación del proyecto.

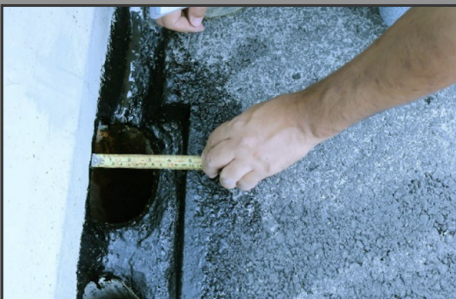
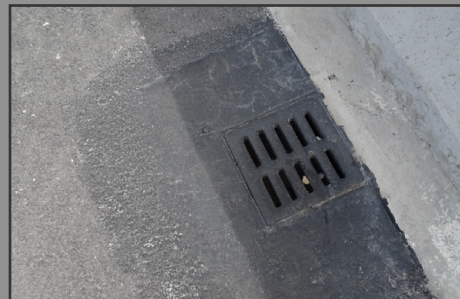
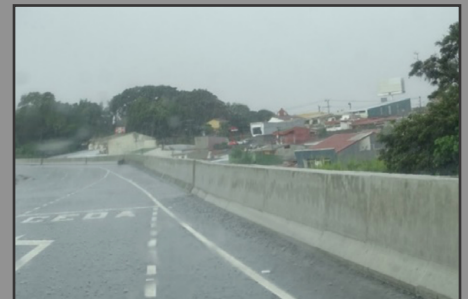
No se encontró información suficiente sobre los procedimientos de cálculo requeridos contractualmente, que justifiquen técnicamente las características de los componentes del sistema de drenaje construido en el viaducto y detalle constructivo final aplicado para las entradas de los sumideros. Se en-

contraron diferencias con los planos originales en cuanto a geometría y cantidad, y no queda clara la garantía de captación eficiente del agua pluvial.

No fue posible verificar con la información aportada, la cuantía de las áreas tributarias y de los caudales que llegan a los sumideros construidos durante la tormenta de diseño, debido a la falta de memorias de cálculo por parte del Contratista. En consecuencia, no es posible garantizar que no se formen encharcamientos en los espaldones y carriles del viaducto para un evento de alta intensidad de lluvia.

- Elaborar las memorias de cálculo hidráulico que justifiquen los elementos utilizados en el sistema de drenaje, y que garantice la captación y conducción eficiente del agua pluvial hasta la zona de descarga y se eviten o minimicen las afectaciones por encharcamientos en el viaducto. En caso que no se logre garantizar esto, implementar las medidas correctivas necesarias.
