Laboratorio Nacional de Materiales y Modelos Estructurales (LanammeUCR)

Informe de Auditoría Técnica EIC-LANAMME-INF-008-2021

Segundo Informe de Auditoría Técnica del Avance del Proyecto: Diseño y Construcción del Corredor Vial “Circunvalación Norte”, Ruta Nacional N°39, Sección Uruca (Ruta Nacional N°108) – Calle Blancos (Ruta Nacional N°109).

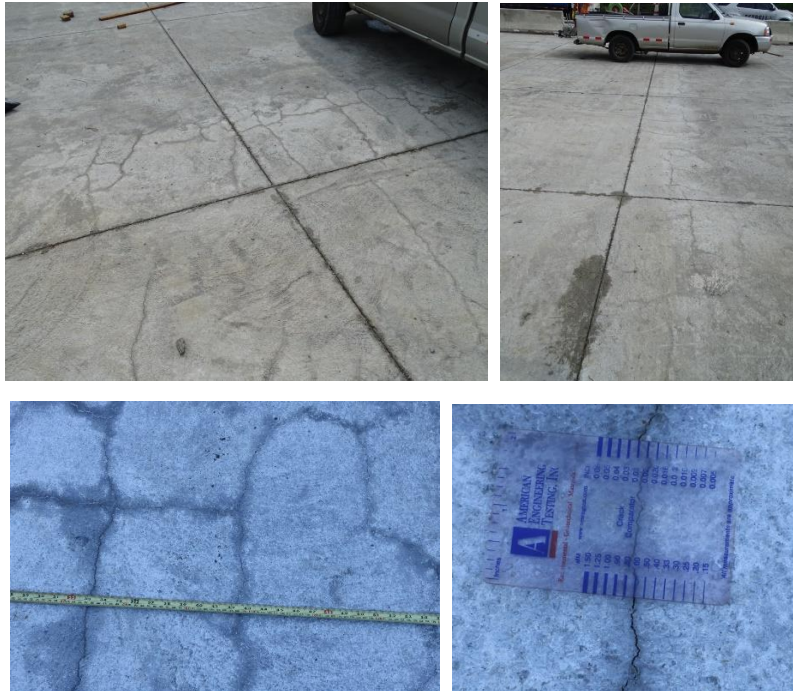
Se debe indicar que se ha evidenciado mejora en procesos de colocación y curado del concreto utilizado en losas tanto en el viaducto como en puentes. Por ejemplo, de acuerdo con la calidad del proceso constructivo de la losa colocada en el puente sobre Quebrada Rivera, se observó que se implementaron acciones que beneficiaron la calidad final de la losa construida. De acuerdo con esto, es importante mencionar que las losas coladas en sitio, han presentado desde el inicio, mejor condición de acabado y nivelación, donde se ha minimizado la ocurrencia de agrietamientos por contracción de forma más evidente que en las losas construidas con elementos prefabricados. Sin embargo, se debe destacar como un caso puntual adicional, donde se observaron grietas por contracción en la losa 1 del puente sobre Quebrada Rivera, lo cual también fue informado a la Administración mediante nota informe LM-EIC-D-0728-2021, emitida el 26 de agosto de 2021. Sin embargo, de acuerdo a la respuesta por parte de la Administración mediante oficio POE-08-2021-0632 del 10 de setiembre de 2021, se indica que este tablero se recibió conforme, por cuanto el agrietamiento no se consideró fallo estructural y en días posteriores se colocó la capa de ruedo asfáltica.

Figura 2. Condición de agrietamiento de losa 1 (lado del bastión Oeste) en el Puente sobre Quebrada Rivera. UF 2A. Fecha: 20 de agosto de 2021. Fuente: Nota informe LM-IC-D-728-2021, LanammeUCR.

De acuerdo a lo anterior, con base en el criterio técnico del Equipo Auditor se recomienda el mejoramiento en la implementación de mayores controles de colocación y curado del concreto, para prevenir la ocurrencia de agrietamientos por contracción en las losas de concreto que se vayan a construir a futuro en el proyecto. Siendo elementos con una alta superficie expuesta, se deben tomar medidas estrictas para minimizar la aparición de fenómenos tales como la tasa de evaporación del agua del concreto en su periodo de fragua inicial y de curado, entre otros.

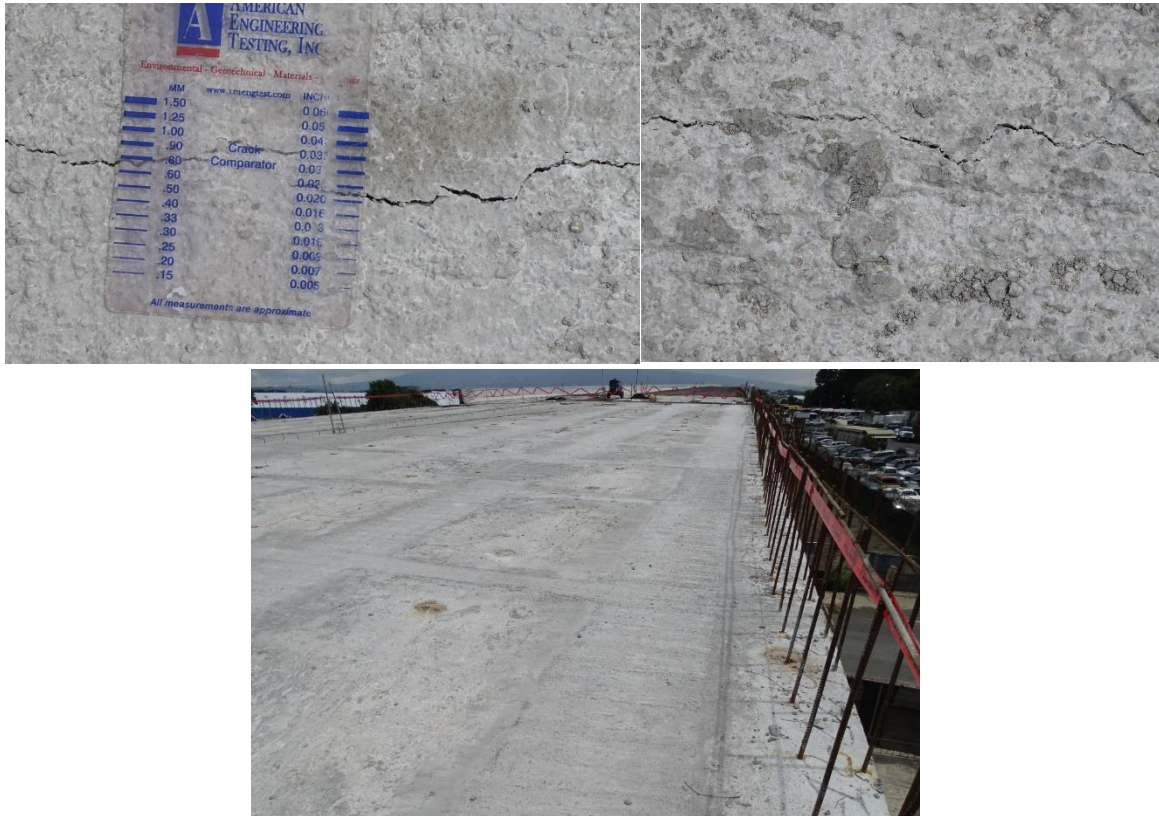
Para el caso de losas prefabricadas, se volvió a evidenciar en octubre de 2020, la ocurrencia de agrietamientos en la construcción de la losa 1 del viaducto, específicamente en el concreto de las uniones, similares a los que se habían evidenciado en el informe LM-INF-IC-D-005-2020, ésta nueva condición se informó a la Administración mediante nota informe LM-IC-D-983-2020 el día 10 de noviembre de 2020.

Figura 3. Agrietamientos en concreto de juntas o uniones de losas prefabricadas. Tablero 1. Viaducto en la Unidad Funcional 3. Fecha: 30 de octubre de 2020. Fuente: Nota informe LM-IC-D-983-2020, LanammeUCR.

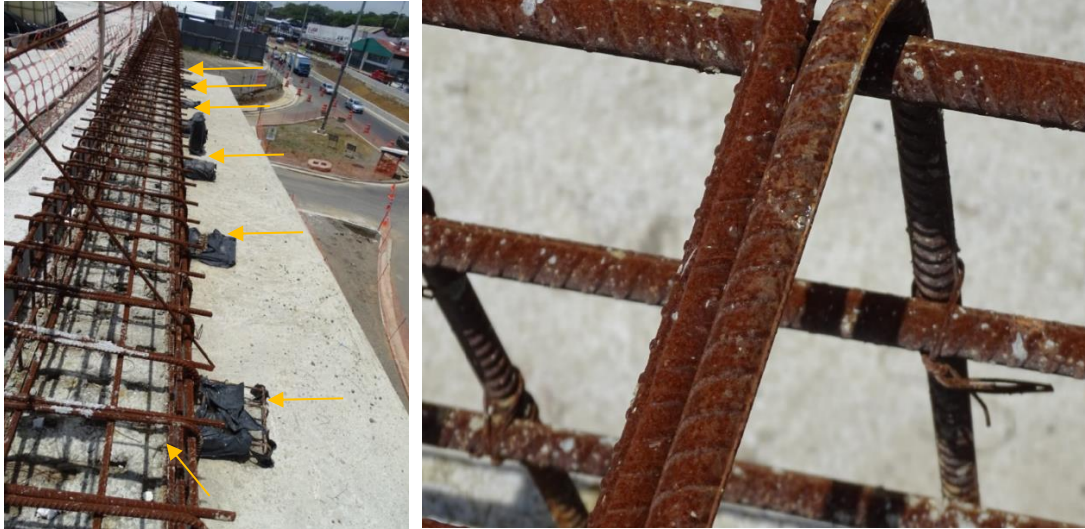
Figura 4. Acero expuesto en bastión Norte, Unidad Funcional 1. Se nota que se protegió el acero de los apoyos pero se ha ido deteriorando la protección con plástico dejando de nuevo expuesto parte del acero. Fecha: 16 de julio de 2021. Fuente: LM-EIC-D-646-2021, LanammeUCR.

Es criterio del Equipo Auditor, que siempre se debe considerar la protección del acero, principalmente si se sabe que permanecerá expuesto por periodos prolongados. A pesar de que se puedan tomar medidas correctivas como la limpieza y cepillado del acero sin que haya afectación en la sección de la varilla, en las dimensiones de la corrugación o en su resistencia, es recomendable bajo toda circunstancia minimizar la afectación de la oxidación en el acero de una estructura de concreto reforzado, siendo una actividad sencilla, pero, a la que se debe dar seguimiento constante para controlar que la protección se mantiene efectiva, durante todo el periodo en que se tarde la reanudación de la construcción de cada elemento.

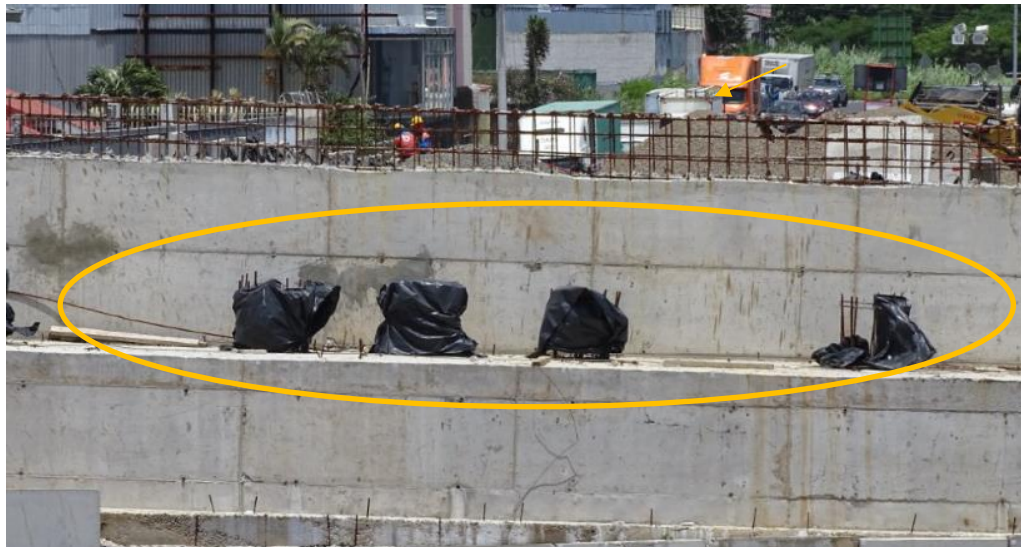
Figura 5. Acero expuesto en bastión Sur, Unidad Funcional 1. Se nota que se protegió el acero de los apoyos pero se ha ido deteriorando la protección dejando nuevamente expuesto parte del acero Fecha: 16 de julio de 2021. Fuente: Fuente: LM-EIC-D-646-2021, LanammeUCR.

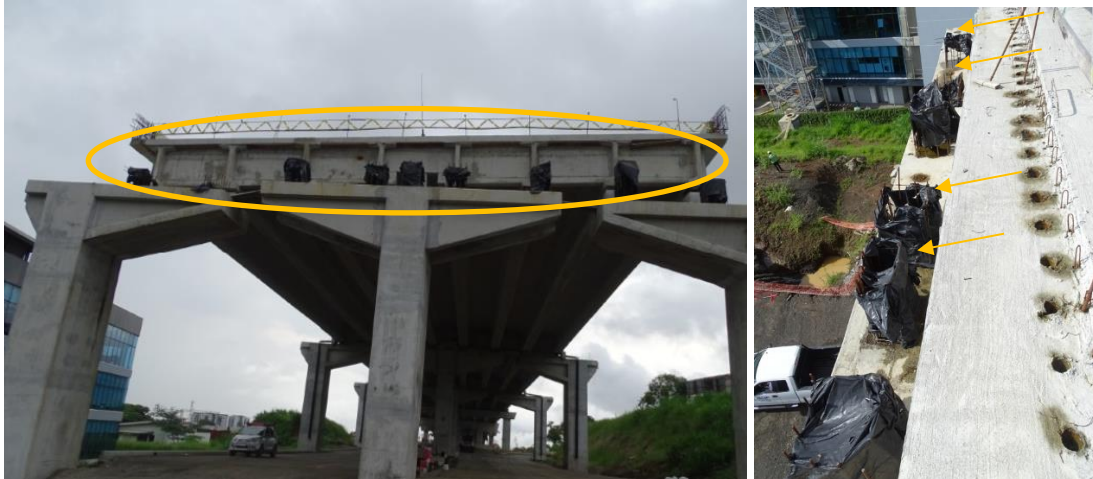
Figura 6. Se nota que se protegió el acero de los apoyos pero la cobertura con plástico se ha ido deteriorando dejando nuevamente expuesto parte del acero en Pila 49, Unidad Funcional 4. Fecha: 15 de junio y 24 de setiembre de 2021. Fuente: LanammeUCR.

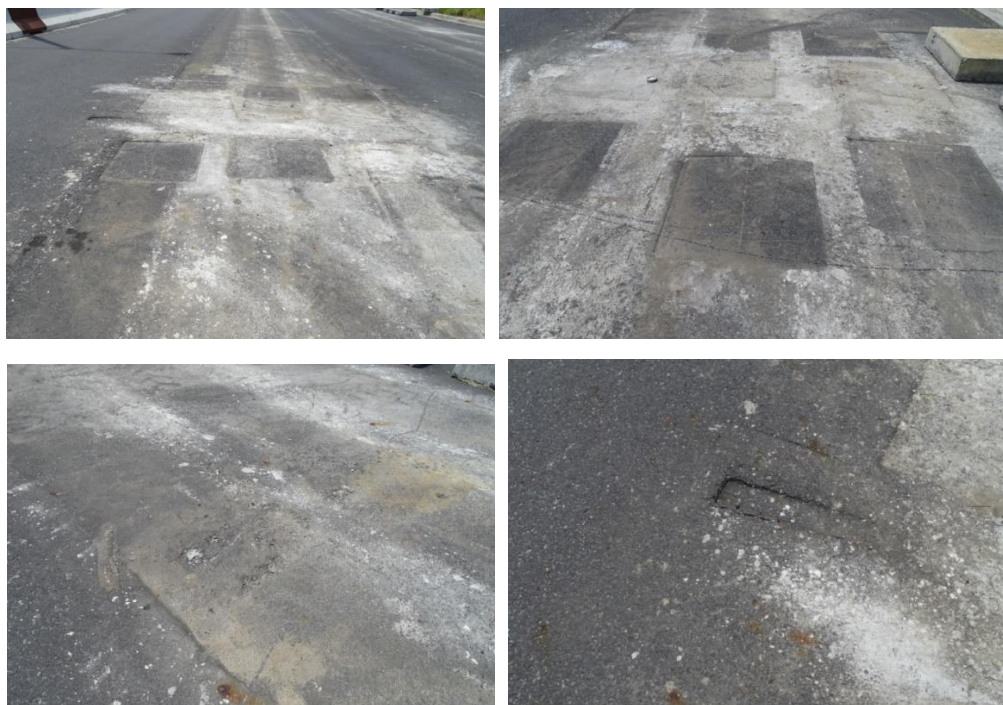
Se observaron algunos deterioros adicionales provocados por la carga almacenada por el periodo prolongado y al traslado y transporte de algunos elementos. En visita realizada al sitio el día 4 de agosto de 2021, se observaron estos deterioros adicionales, los cuales son similares a los identificados en el informe de auditoría de julio de 2020.

Figura 11. Deterioros en capa asfáltica colocada de la Unidad Funcional 2B. Fecha: 4 de agosto de 2021. Fuente: LanammeUCR.

Tal como se había indicado en el informe LM-INF-IC-D-005-2020, se recomendó y consideró importante realizar una valoración técnica suficiente, para determinar si ha existido alguna afectación relevante sobre la vida útil del pavimento diseñado, con el fin de que se verificara la condición inicial del tramo indicado, antes de su puesta en funcionamiento. Esta condición inicial del proyecto es clave para poder determinar si su desempeño puede ser el esperado de acuerdo a su diseño, o si por el contrario, va a requerir mantenimiento con mayor prontitud a la esperada, lo que produciría un costo inesperado, a cargo de la Administración, al afectar una condición óptima inicial, propia de una obra nueva.

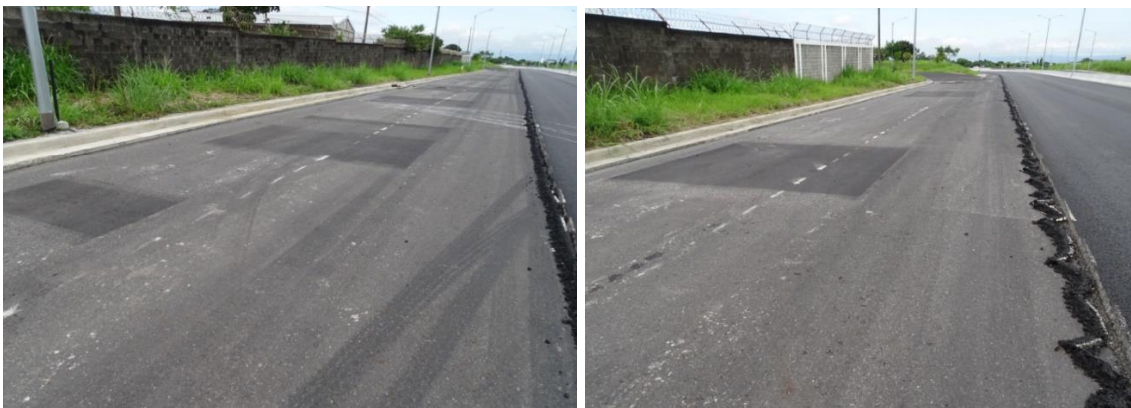
Figura 13. Bacheos realizados en zonas afectadas por el almacenamiento de vigas. Se nota que ya se colocó parte de la capa final de rueda en carriles interno e intermedio. Unidad Funcional 2B. Estacionamiento 1+550 a 1+650. Fecha: 8 de octubre de 2021. Fuente: LanammeUCR.

Las reparaciones recomendadas por el consultor consistieron en la remoción total de la capa asfáltica, principalmente en los puntos de apoyo, donde se evidenció daño superficial y se encontró afectación estructural a partir de la comparación de módulos de rigidez y parámetros de curva deformada, de zonas cargadas y zonas que no fueron cargadas. Posteriormente, luego de la remoción de la capa asfáltica, se recomendó verificar la condición de la base estabilizada con el fin de descartar agrietamiento inducido por la carga. Además, se recomendó la utilización de geomalla sobre la base estabilizada expuesta, para prevenir reflejo de grietas futuras hacia la capa asfáltica que se colocaría posteriormente.

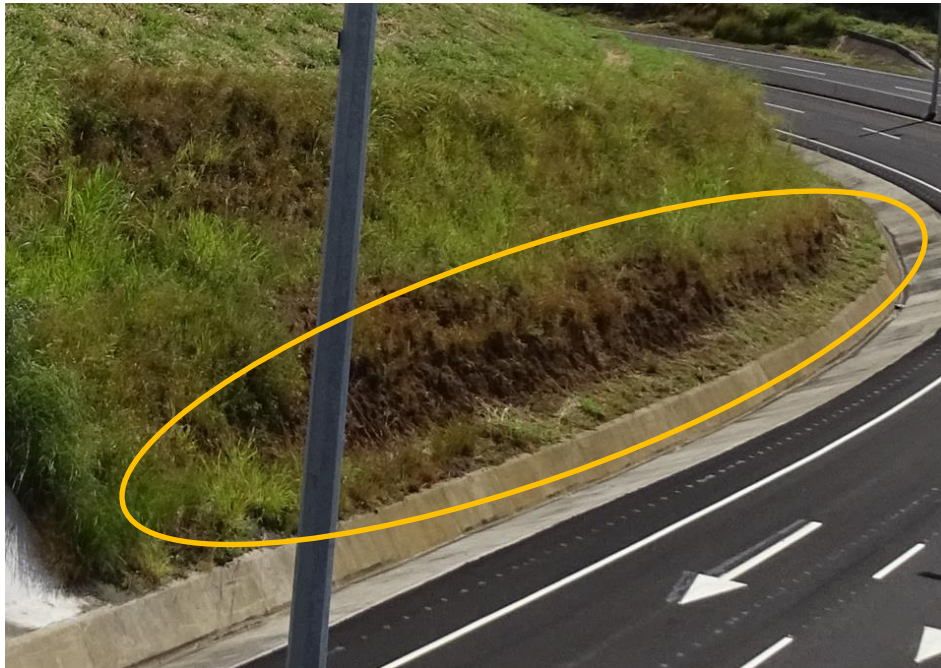
De igual manera, se observa erosión en este mismo sitio pero del lado oeste de la radial, donde la vegetación no se ha desarrollado suficientemente para contener el desgaste superficial del talud.

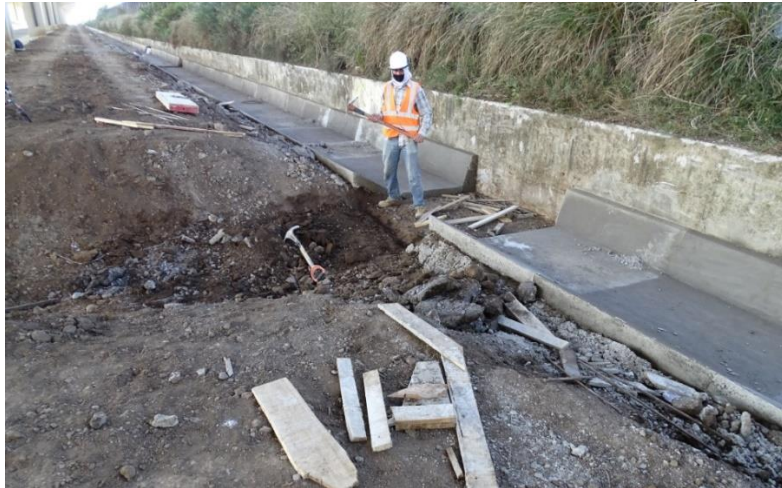
Figura 18. Cunetas construidas en costado norte del viaducto entre pilas 8 y 20 de UF3. Fecha: 26 de enero de 2021. Fuente: Nota Informe LM-IC-D-0127-2021, LanammeUCR

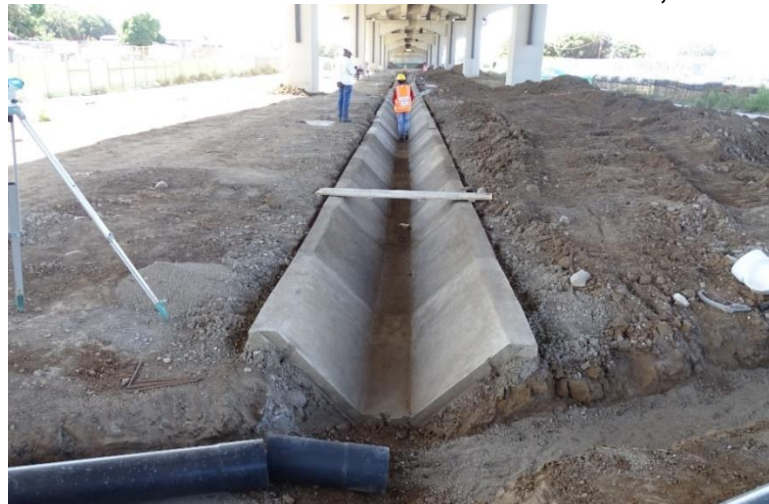
Figura 19. Cunetas en construcción debajo del viaducto entre pilas 1 y 8 de UF3. Fecha: 5 de febrero de 2021. Fuente: Nota Informe LM-IC-D-0127-2021, LanammeUCR

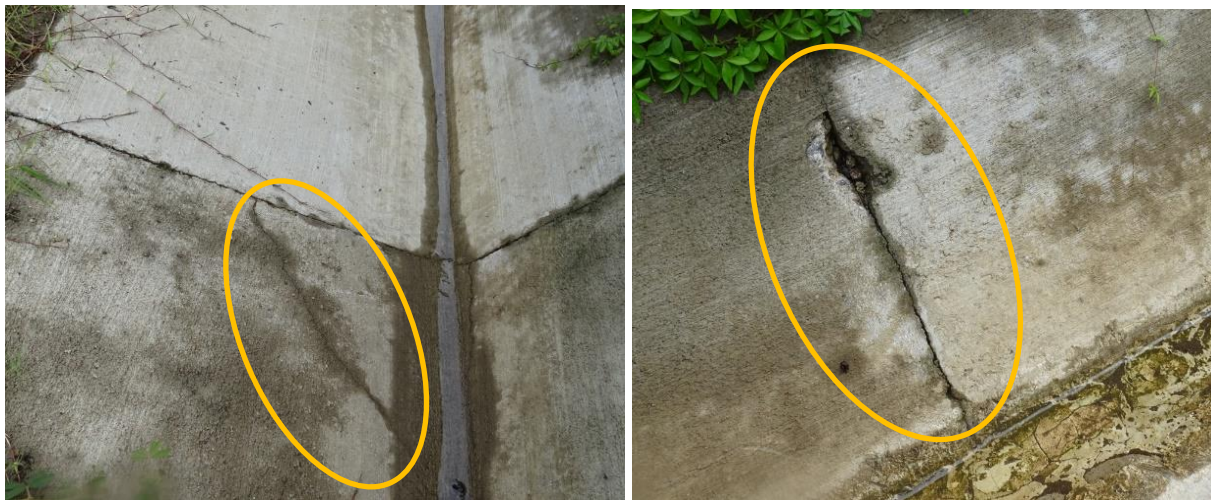
Es importante indicar que mediante la nota informe LM-IC-D-0728-2021 del día 26 de agosto de 2021, se informó a la Administración sobre la existencia de algunos deterioros puntuales en algunas de las cunetas que fueron construidas con material de tobacemento y que también pueden estar asociados a desalineamientos por falta de conformación y compactación del material sobre el que se contruyeron.

Figura 24. Agrietamientos y quebraduras de borde en cunetas construidas al costado sur del Viaducto entre pilas 8 y 20, UF 3. Fecha: 20 de agosto de 2021. Fuente: Nota Informe LM-IC-D-0728-2021, LanammeUCR.

Es criterio del Equipo Auditor que las condiciones señaladas pueden afectar la durabilidad de las cunetas construidas y comprometer la correcta canalización de aguas en el proyecto. Una vez observados algunos deterioros puntuales, la introducción de agua en las grietas y aberturas de juntas, promoverán un desarrollo de mayores deterioros que no se justifican en un proyecto nuevo, siendo que además, se cambió el material con el que se contruirían estas cunetas, por otro de menor resistencia.

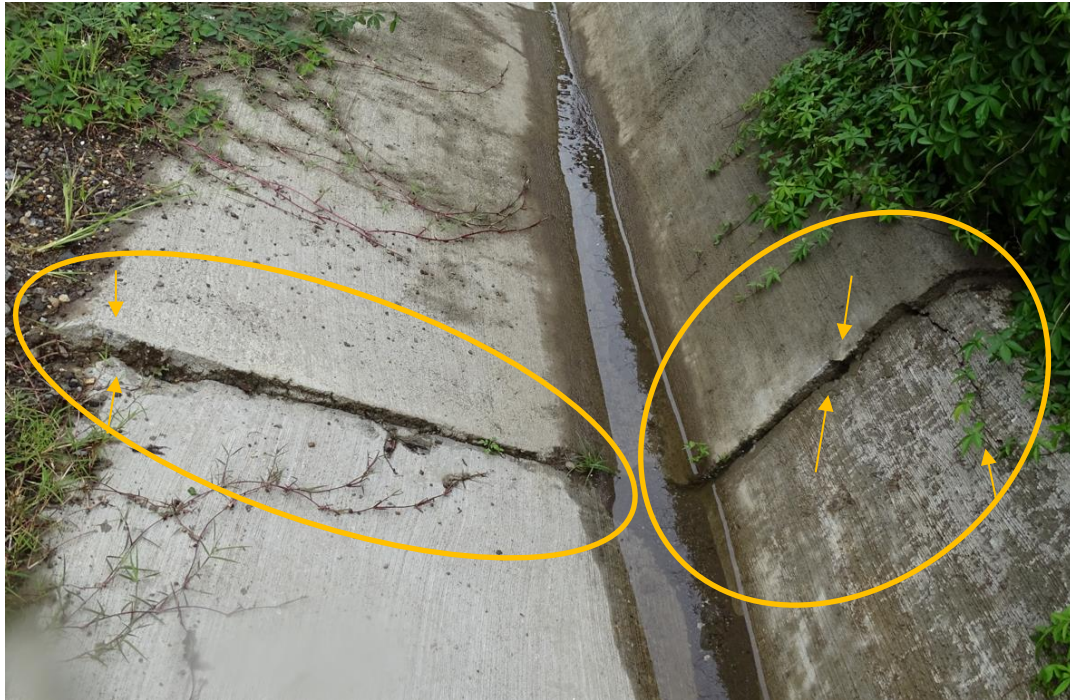
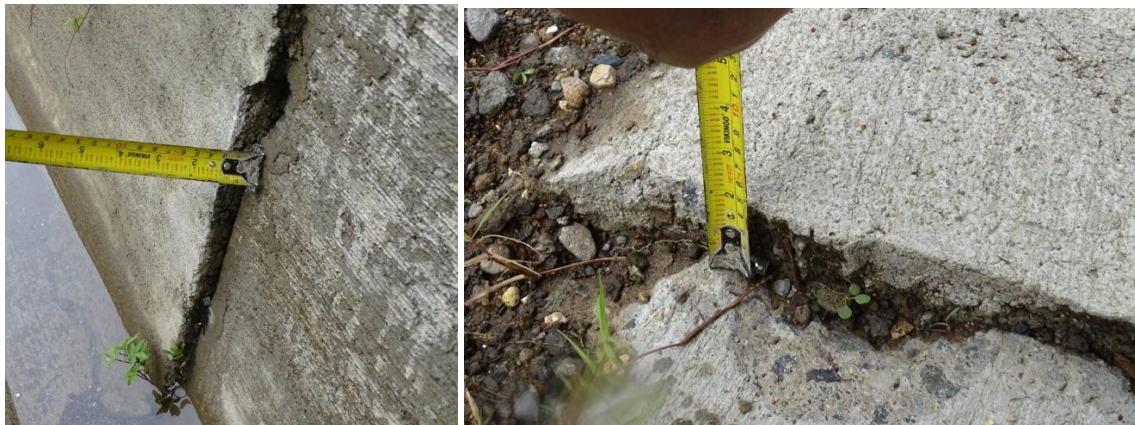
Figura 25. Asentamientos y agrietamientos en cunetas construidas al costado sur del Viaducto entre pilas 8 y 20, UF 3. Fecha: 20 de agosto de 2021. Fuente: Nota Informe LM-IC-D-0728-2021, LanammeUCR.

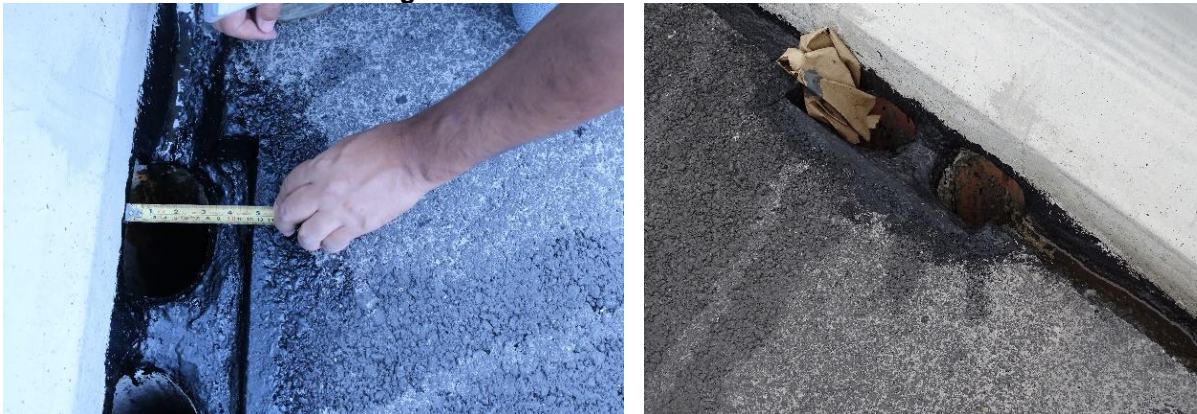
Figura 28. Sumideros con parte de la circunferencia bloqueada por la barrera, en Pila 28. Fecha: 16 de agosto de 2021. Fuente: LanammeUCR.

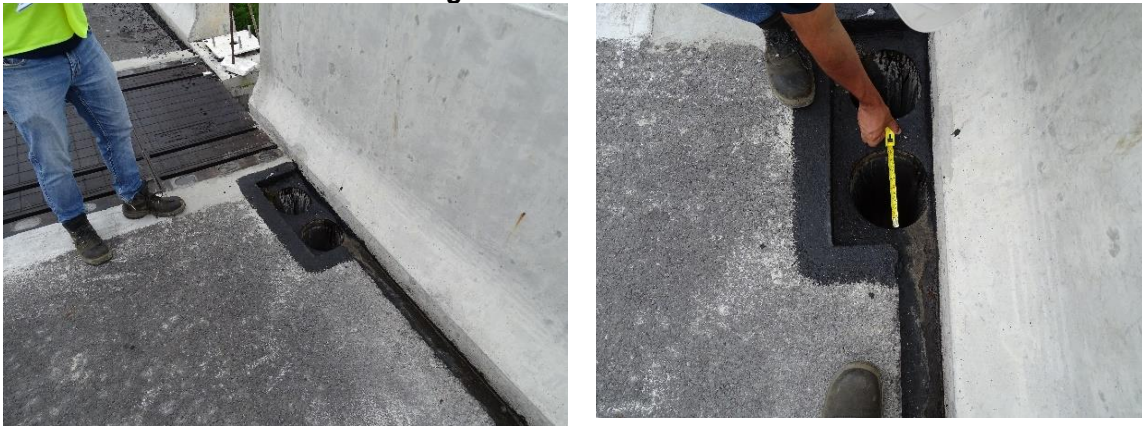
Figura 29. Sumideros con toda la circunferencia disponible para la captación de aguas. Pila 30. Fecha: 16 de agosto de 2021. Fuente: LanammeUCR.
