Programa de Infraestructura del Transporte (PITRA)

LM-PI-UP-PN02-2013

INSPECCIÓN DEL PUENTE SOBRE EL RÍO SANDILLAL RUTA NACIONAL No. 1

San José, Costa Rica
10 de Julio del 2013

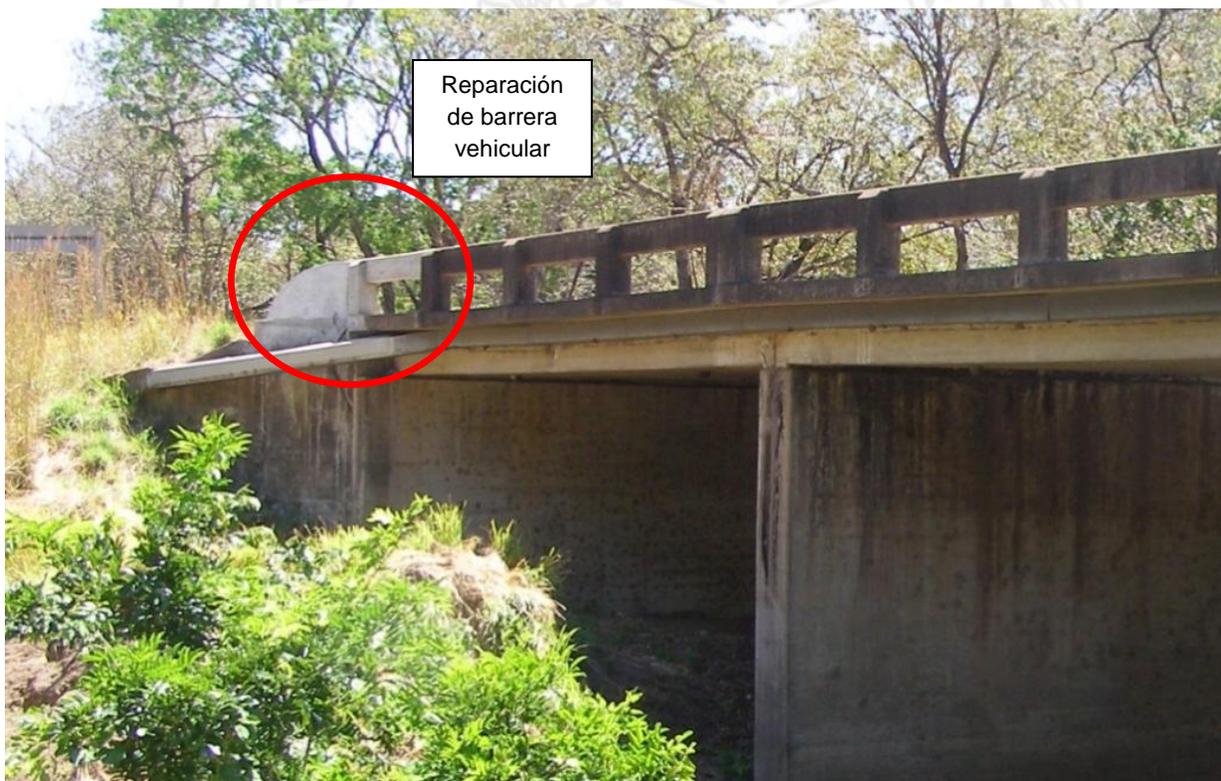
Elementos	Observaciones	Recomendaciones
2.1. Barrera vehicular	<p>Se observó la reparación de la barrera vehicular noreste del tramo 1, la cual presentaba restos de formaleta sin remover, utilizados en su reparación (Figuras 5 y 6). Además existía acero de refuerzo expuesto en la zona superior del aletón. El acabado de concreto de la reparación era deficiente y presentaba exposición del agregado en algunas zonas. (Figura 7)</p> <p>Se observó desprendimiento del concreto y acero de refuerzo expuesto en el extremo de la barrera vehicular suroeste del tramo 3 debido al impacto de un vehículo. El daño se extendía hacia el aletón. (Figura 8)</p>	El puente va a ser sustituido por lo tanto no se brindan recomendaciones para mejorar su condición actual.
2.2. Guardavías	Los accesos no contaban con guardavías. (Figura 2)

Figura 5: Reparación en barrera noreste del tramo 1.

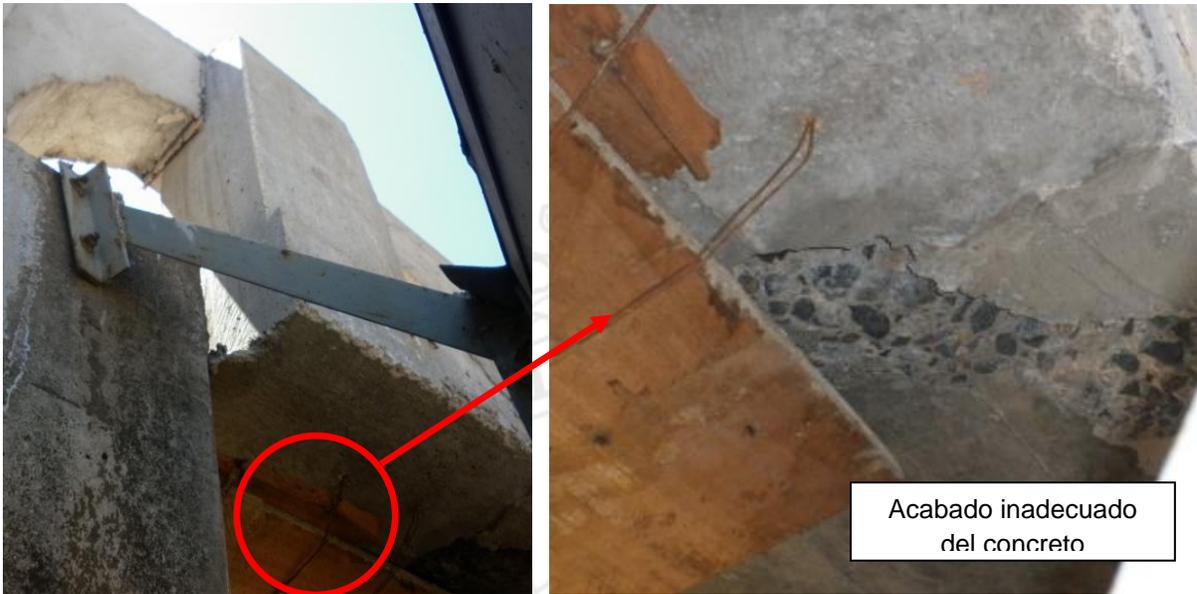
Figura 6: Reparación en barrera noreste del tramo 1 y residuos de formaleta.

- I. Se observó la reparación de la barrera vehicular noreste del tramo 1, la cual presentaba restos de formaleta sin remover utilizados en su reparación. Además existía acero de refuerzo expuesto en la zona superior del aletón. El acabado de concreto de la reparación era deficiente y presentaba exposición del agregado en algunas zonas.

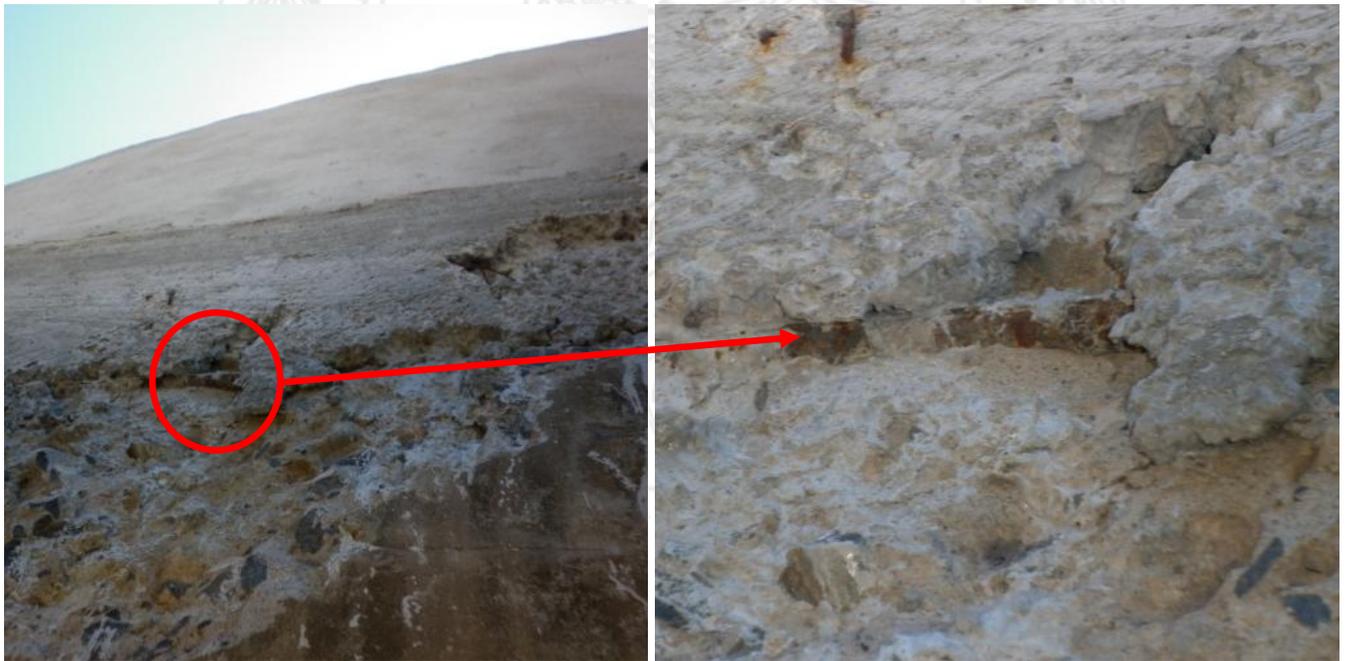
Elementos	Observaciones	Recomendaciones
5.6 Aletones	<p>En la parte superior del aletón noreste del tramo 1 se observó acero de refuerzo expuesto. (Figura 7)</p> <p>Se observaron desprendimientos de concreto en el aletón suroeste del tramo 3, debido al impacto que se observa en la barrera vehicular ubicada sobre el aletón en este mismo tramo (Figura 8).</p>	El puente va a ser sustituido por lo tanto no se brindan recomendaciones para mejorar su condición actual.
5.7 Cimentaciones	No se tuvo acceso visual a las cimentaciones.

Figura 7: Acero de refuerzo expuesto por falta de recubrimiento en la reparación realizada a la barrera noreste del tramo 1.

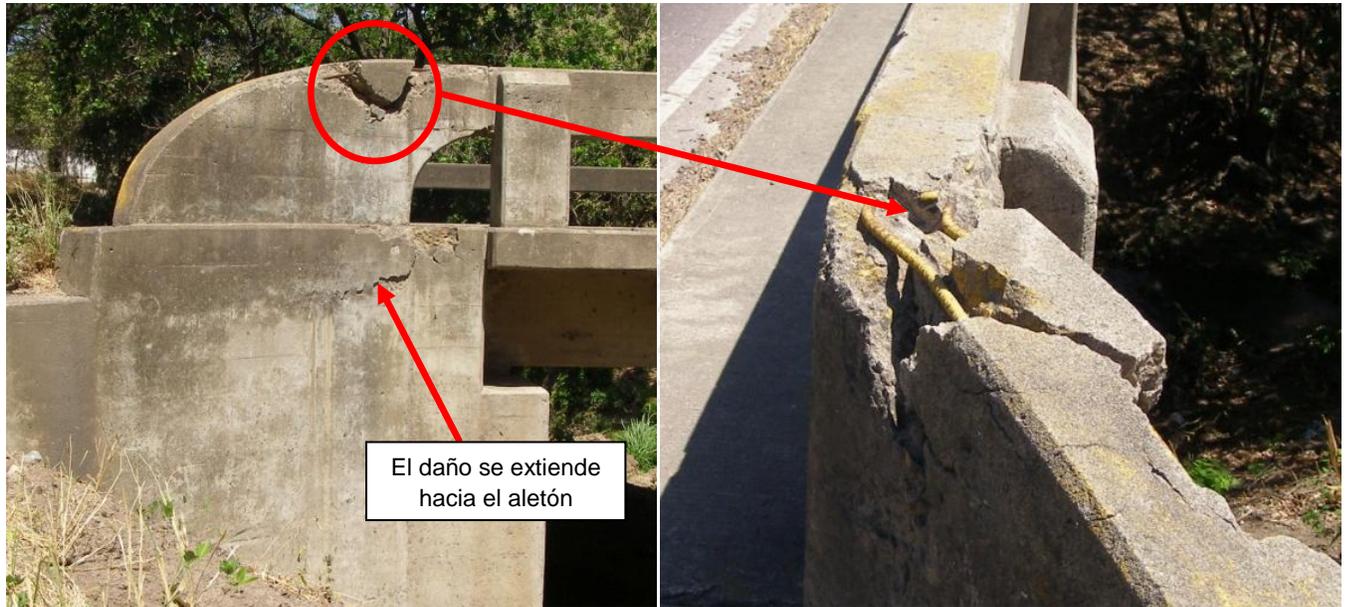
Figura 8: Daño por impacto en barrera y aletón suroeste del tramo 3.

- k. Se observó desprendimiento del concreto y acero de refuerzo expuesto en el extremo de la barrera vehicular suroeste del tramo 3 debido al impacto de un vehículo. El daño se extendía hacia el aletón.

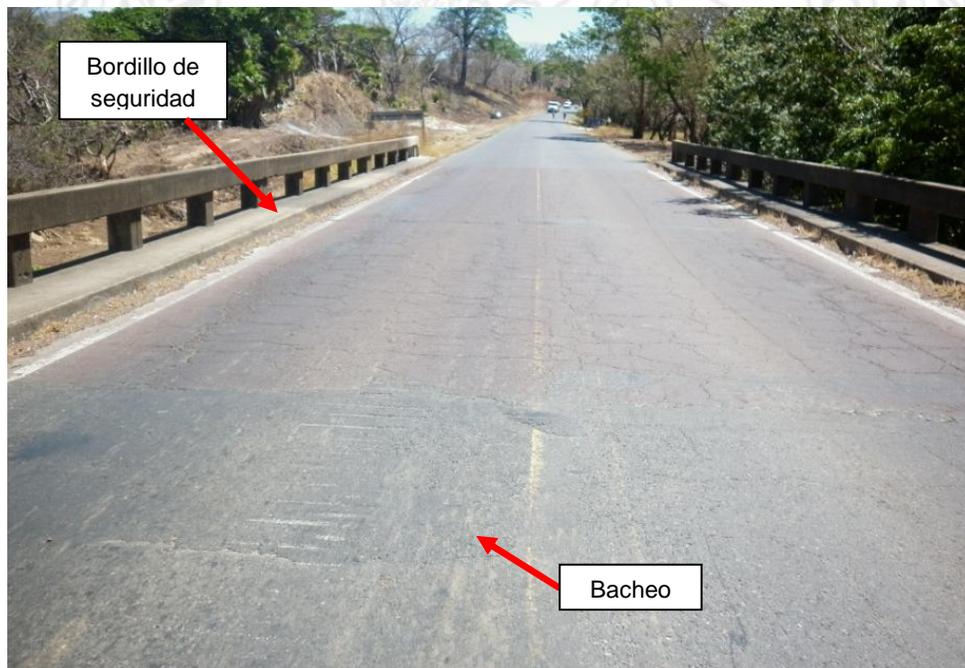
3.4. Accesos	La carpeta asfáltica del acceso 1 presentaba ondulaciones transversales producidas por el tránsito de camiones pesados. La junta sobre el bastión 1 presentaba una sobrecapa asfáltica que fue colocada para suavizar un desnivel en este acceso. (Figura 12) En el acceso 2 se observó una reparación de la carpeta asfáltica. (Figura 9)

Figura 9: Señalización horizontal borrosa, faltante de captaluces y evidencia de bacheo en el acceso 2.

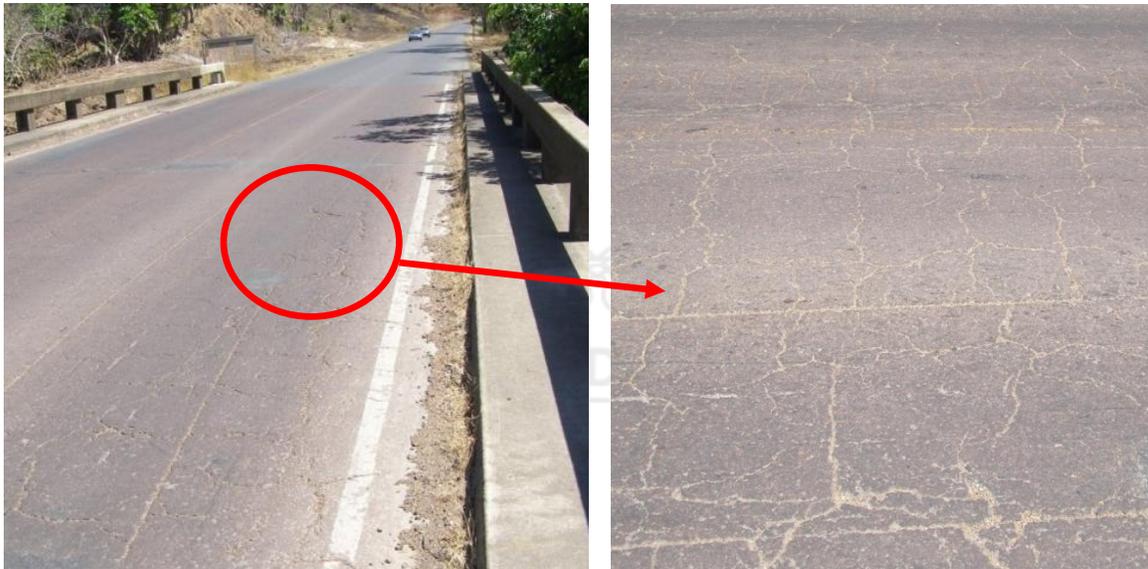
Elementos	Observaciones	Recomendaciones
3.1. Superficie de rodamiento	Se observó agrietamiento en red de la carpeta asfáltica generalmente relacionadas con la falla por fatiga de la carpeta. Se observó desprendimiento de la carpeta asfáltica en varias partes. (Figura 10)	El puente va a ser sustituido por lo tanto no se brindan recomendaciones para mejorar su condición actual.

Figura 10: Agrietamiento en dos direcciones en la carpeta asfáltica de la superficie de rodamiento del puente (típico).

- h. Se observó agrietamiento en red de la carpeta asfáltica generalmente relacionadas con la falla por fatiga de la carpeta.
- i. Se observó desprendimiento de la carpeta asfáltica en varias partes.

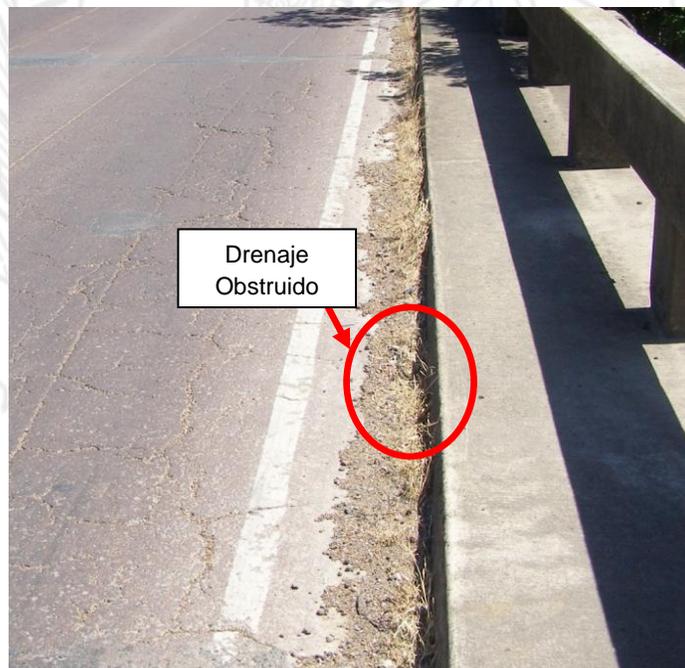
3.2. Sistema de drenaje de los accesos	No se observó la existencia de un sistema de drenaje en los accesos. (Figura 13)	
3.3. Bordillos y ductos de drenaje del puente	Se observó acumulación de sedimentos y crecimiento de maleza a lo largo de los bordillos y obstrucción de los ductos de drenaje del bordillo suroeste. (Figura 11).

Figura 11: Acumulación de sedimentos y maleza a lo largo del bordillo suroeste y ductos de drenajes obstruidos (típico).

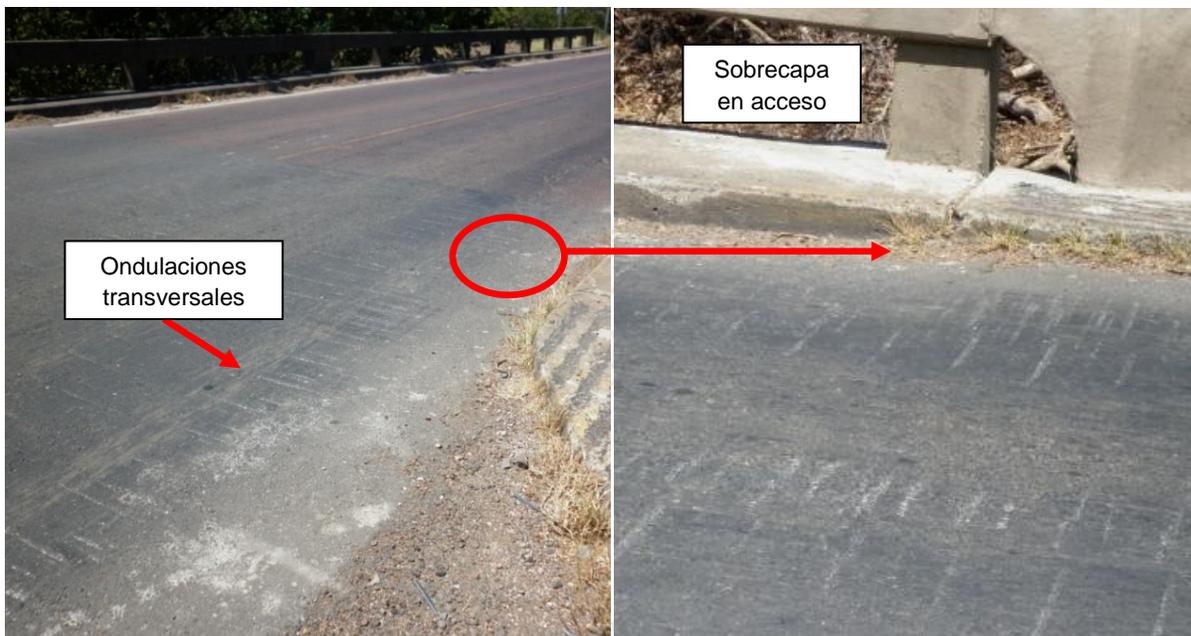
Figura 12: Ondulaciones y sobrecapa de asfalto en el acceso al tramo 1.

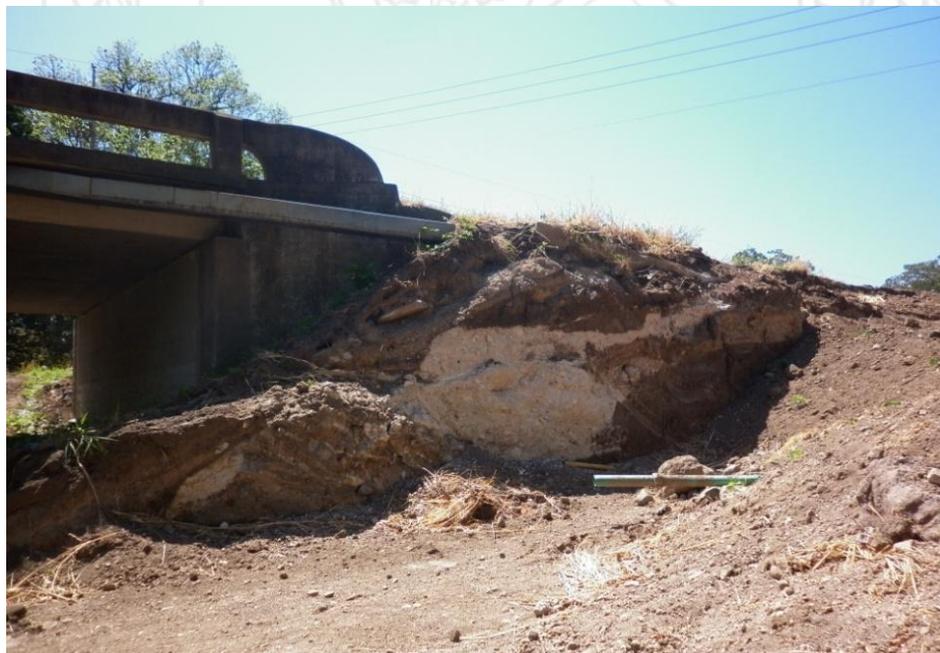
3.5. Taludes de los accesos	Los taludes de los accesos no estaban conformados debido al movimiento de tierras realizado para la ampliación de la carretera. (Figura 13)

Figura 13: Talud no conformado en el acceso al tramo 3 por el movimiento de tierras realizado para ampliar la carretera.

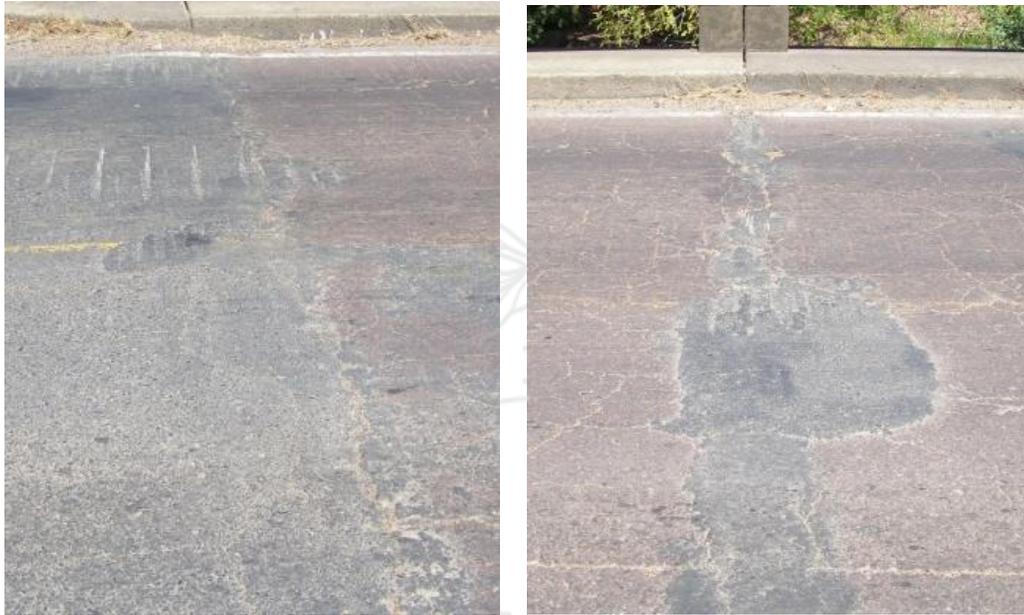
Elementos	Observaciones	Recomendaciones
3.6. Juntas entre superestructuras	<p>Las juntas entre las losas se encontraban obstruidas por la carpeta asfáltica. (Figuras 12 y 14)</p> <p>Se observó eflorescencia y manchas de humedad en los bastiones y las pilas producto de la filtración de agua a través de las juntas entre superestructuras tipo losa. (Figuras 15 y 22)</p>	<p>El puente va a ser sustituido por lo tanto no se brindan recomendaciones para mejorar su condición actual.</p>
3.7. Vibración del puente	<p>Se percibió una leve vibración cuando transitan vehículos pesados por el puente que se consideró normal.</p>	
3.8. Cauce del río	<p>No se observó erosión en las márgenes ni tampoco un cambio en el alineamiento del cauce del río.</p>

(a) Junta de expansión sobre Bastión 2. (b) Junta de expansión sobre Pila 2.

Figura 14: Juntas de expansión obstruidas con material asfáltico.

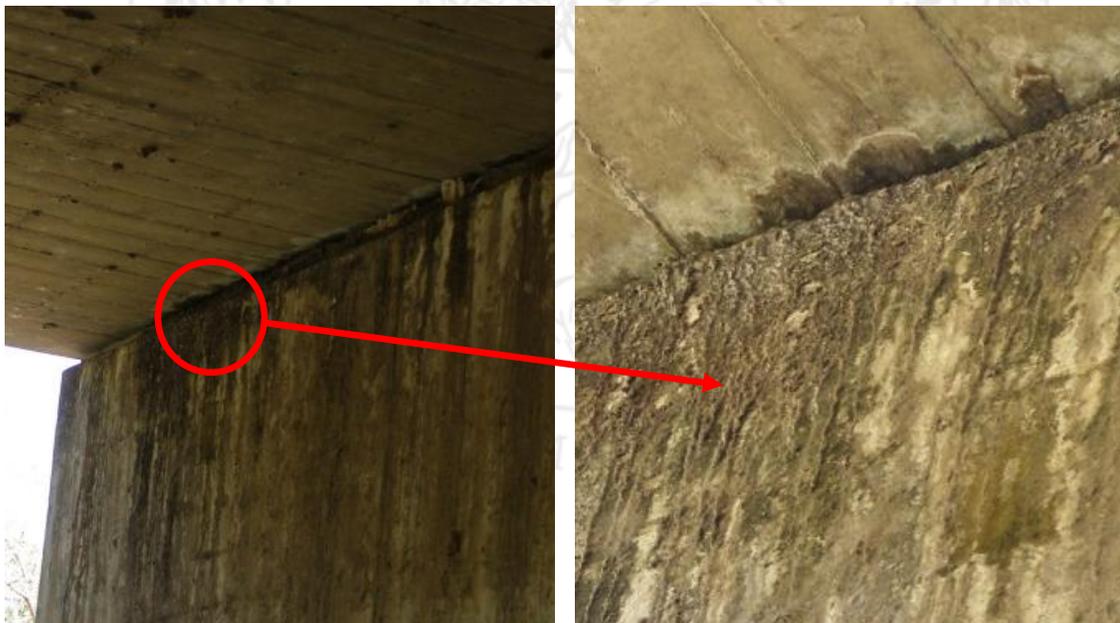
5.2 Viga cabezal	No se observó daño en la viga cabezal de los bastiones. Las pilas no poseen viga cabezal.	
5.3 Pilas	Se observó una grieta horizontal en la parte superior de la pila 1, la cual es un producto de la corrosión del acero por la filtración de agua a través de las juntas que existen entre las superestructuras tipo losa. (Figura 22). Se observó humedad en la parte superior de ambas pilas producto de la filtración de agua a través de las juntas entre superestructuras. (Figura 15)

Figura 15: Eflorescencias y humedad por filtración de agua en la parte superior de la pila 1 por las juntas entre superestructuras.

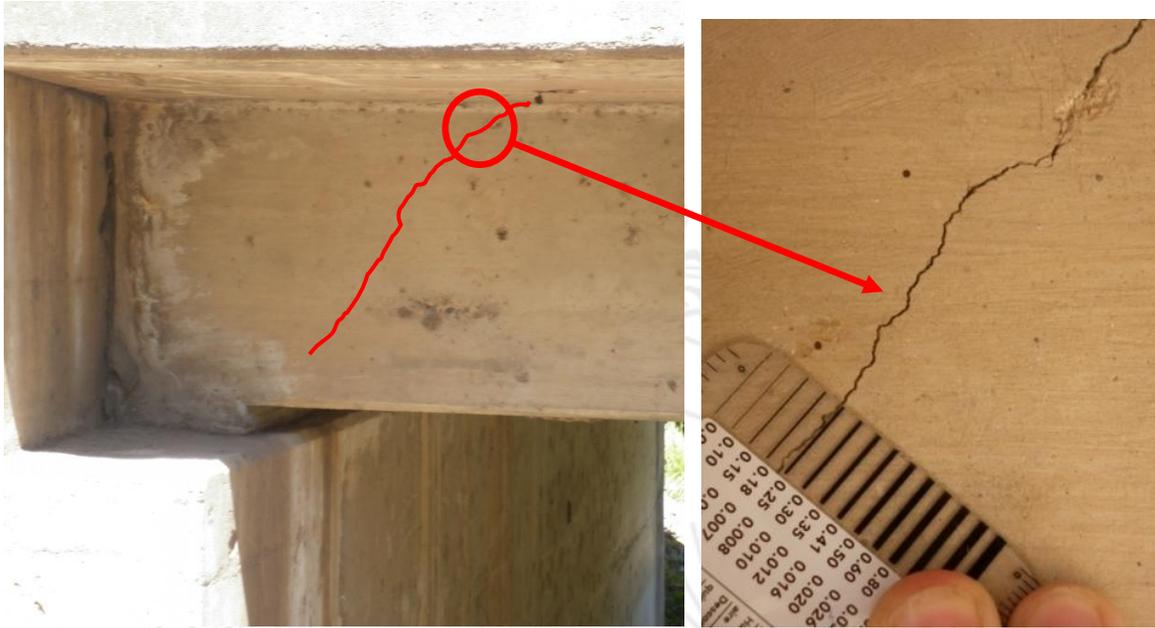
Elementos	Observaciones	Recomendaciones
4.1 Losa de concreto	<p>Se observaron grietas por cortante (diagonales) en los extremos de cada superestructura tipo losa. Las grietas tenían un ancho mayor a 0,20 mm a intervalos de menos de 0,50m. (Figura 16 y 17).</p> <p>También se observaron grietas por flexión en el medio de cada superestructura tipo losa (Figura 18).</p> <p>La losa del puente también presentaba grietas longitudinales en todos los tramos, lo cual es causado por el rango de esfuerzos de fatiga que genera la carga vehicular pesada. (Figura 19)</p> <p>Se observó una cavidad o nido de piedra en la parte inferior de la losa del tramo 3. (Figura 20)</p>	El puente va a ser sustituido por lo tanto no se brindan recomendaciones para mejorar su condición actual.
4.1 Vigas Principales de concreto	No aplica	
4.2 Vigas Diafragma de concreto	No aplica

Figura 16: Grietas por cortante en las losas. (típico)

- a. Se observaron grietas por cortante en los extremos de cada superestructura tipo losa. Las grietas tenían un ancho mayor a 0,20 mm a intervalos de menos de 0,50m.
- b. Se observaron grietas por flexión en el medio de cada superestructura tipo losa.

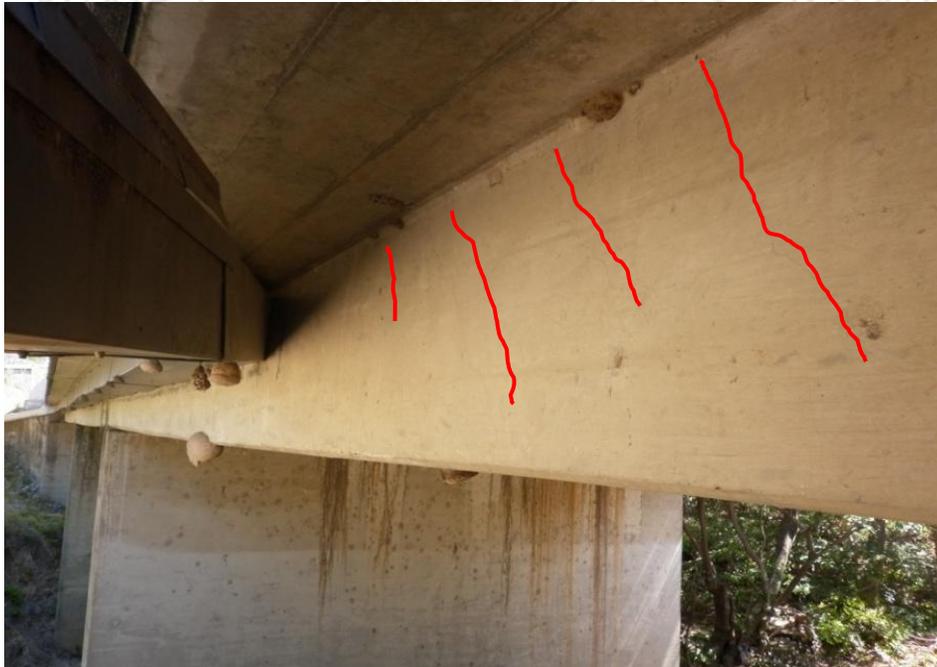
Figura 17: Grietas por cortante en las losas (típico)

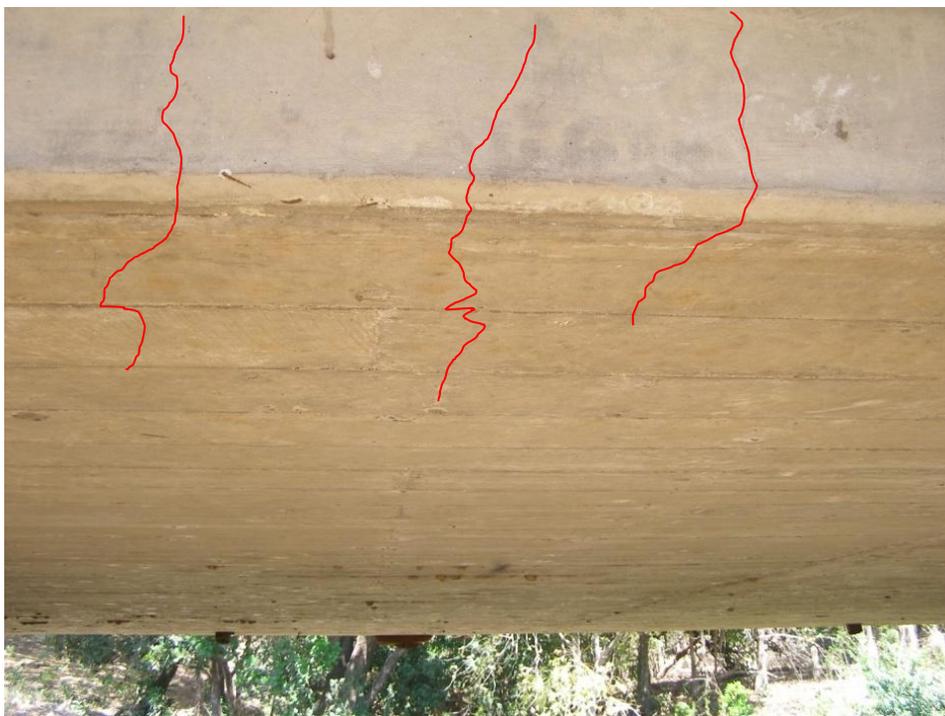
Figura 18: Grietas por flexión en las losas. (típico)

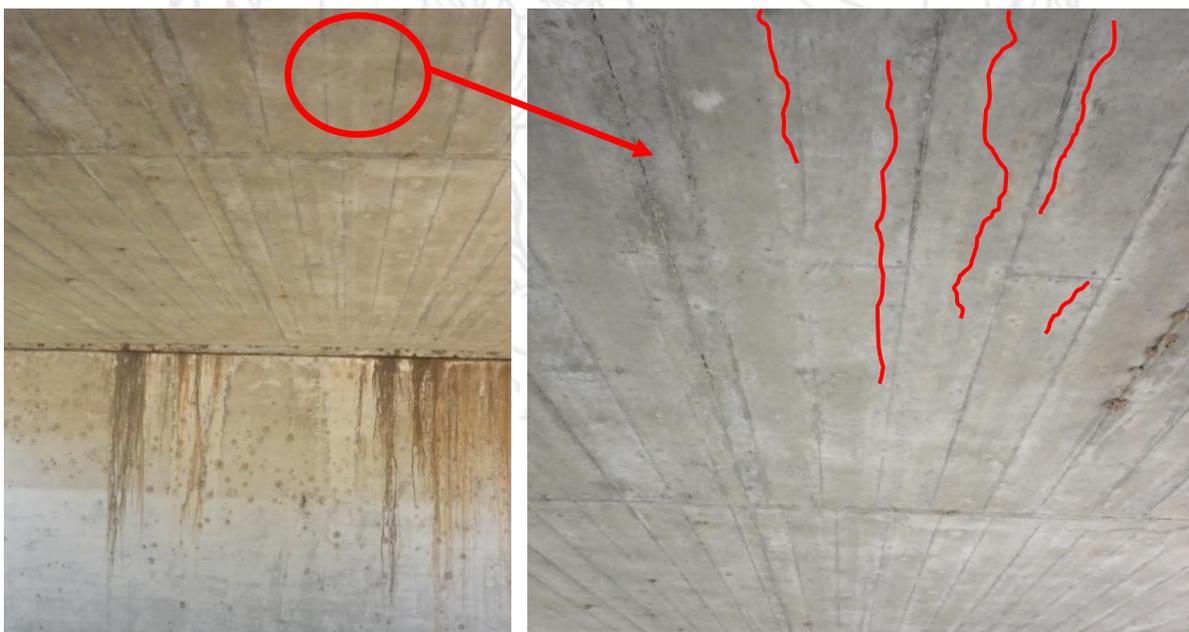
Figura 19: Grietas longitudinales en la superficie inferior de cada tramo de losa. (típico)

- c. La losa del puente también presentaba grietas longitudinales en todos los tramos, lo cual es causado por el rango de esfuerzos de fatiga que genera la carga vehicular pesada.
- d. Se observó una grieta horizontal en la parte superior de la pila 1, la cual es un producto de la corrosión del acero por la filtración de agua a través de las juntas entre superestructuras.
- e. Se observó agrietamiento y desprendimiento del concreto de la losa sobre el apoyo de la pila 1, aparentemente por el movimiento de la losa que podría deberse a cambios de temperatura o a la deflexión producto del aumento en la carga viva que transita sobre el puente.

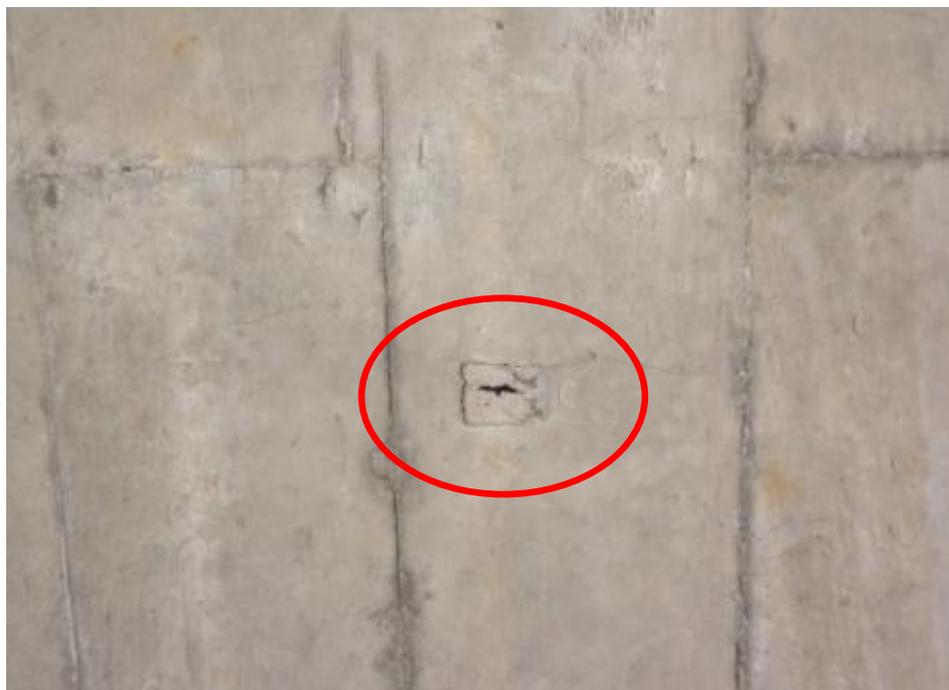
Figura 20: Cavity en la superficie inferior de la losa del Tramo 3.

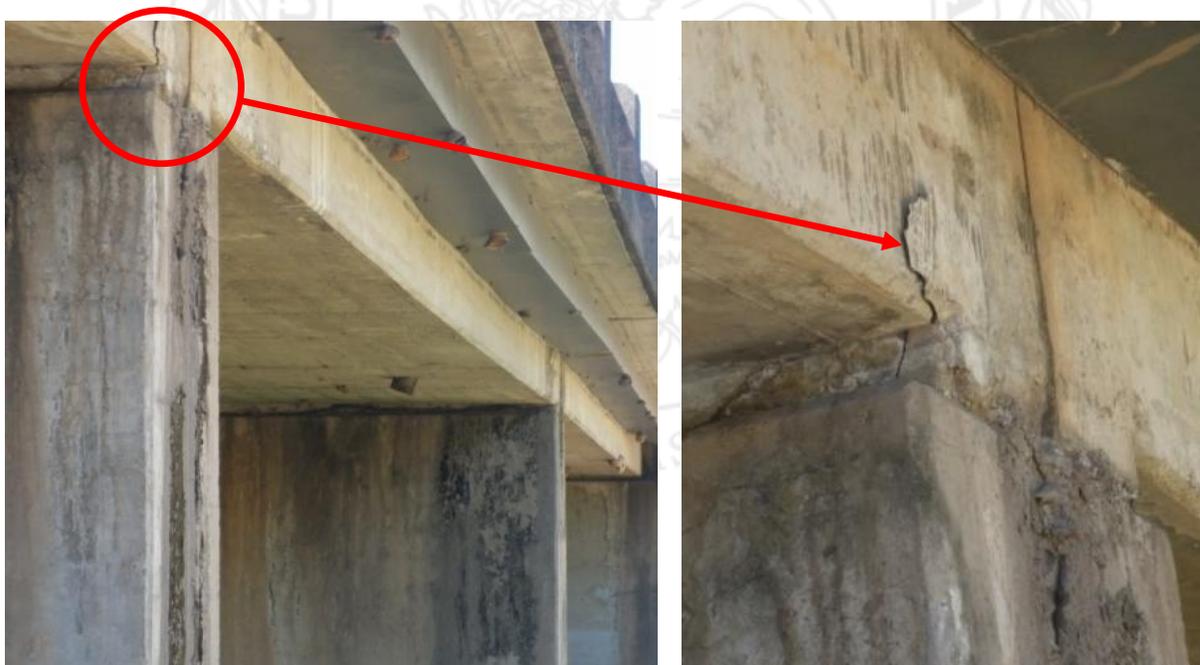
Elementos	Observaciones	Recomendaciones
5.1 Apoyos	Se observó agrietamiento y desprendimiento del concreto de la losa sobre el apoyo de la pila 1, aparentemente causado por el movimiento de la losa que podría deberse a cambios de temperatura o a la deflexión producto del aumento en la carga viva que transita sobre el puente. (Figura 21)	El puente va a ser sustituido por lo tanto no se brindan recomendaciones para mejorar su condición actual.

Figura 21: Agrietamiento y desprendimiento de concreto en el apoyo sobre la pila 1.

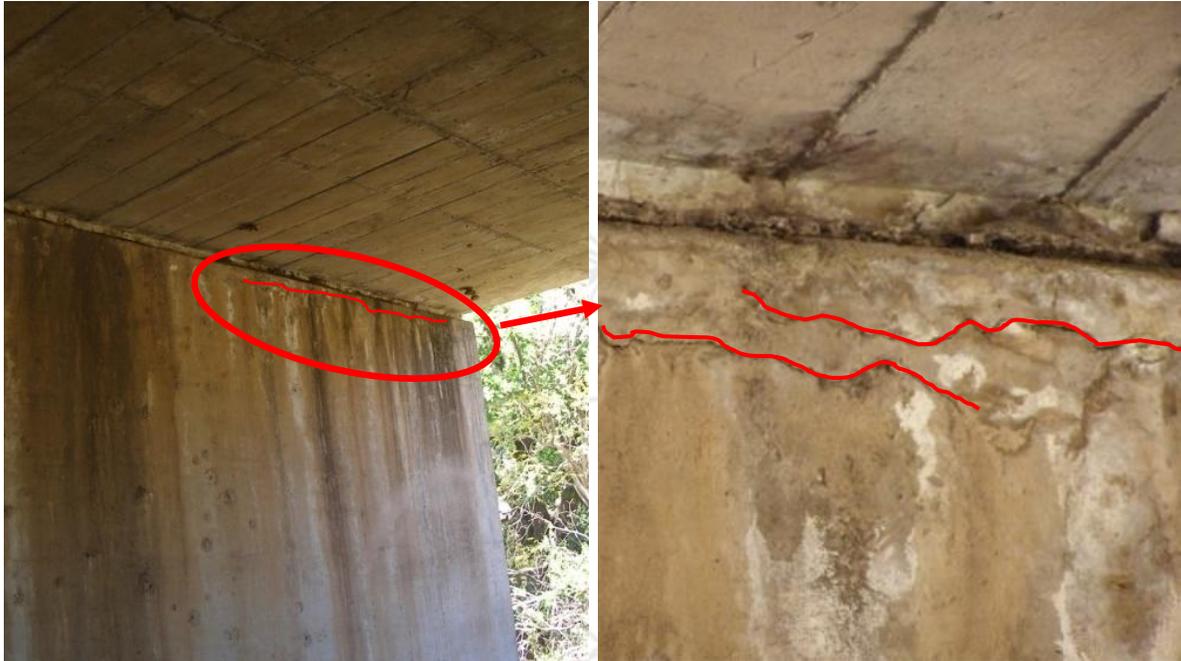
Figura 22: Grieta horizontal en la parte superior de la pila 1.
